## 中部電力株式会社 御前崎風力発電所3号機ブレード取付ボルト破断について(最終報告)

御前崎風力発電所3号機において、平成26年5月21日の定期点検の際、2軸ブレードを回転軸受に取り付けているボルト M30×54本のうちの1本(No.38)の破断を発見した。

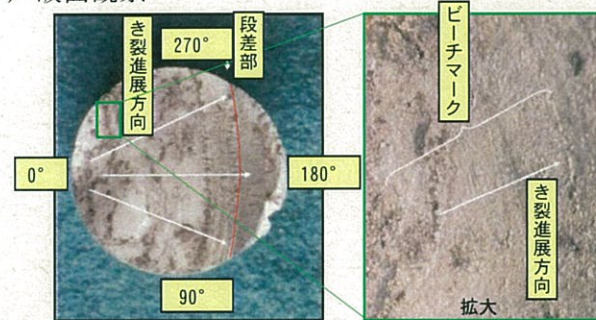
図1 破面観察

【破面マクロ観察結果】  
・疲労破壊時にみられるピーチマークあり  
【破面 SEM 観察】  
・段差部より 0° 側には疲労破壊様相あり  
・段差部より 180° 側では、延性破壊時にみられるディンプル模様あり

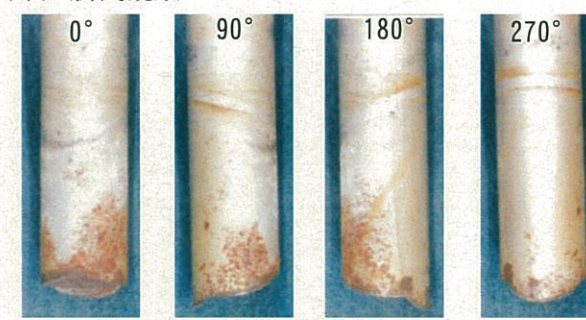
図2 腐食観察

【腐食状況観察結果】  
・破断部付近を酸洗いし、腐食状況を確認した結果、0° 側のボルト外面に錆がある程度  
・いずれの面も視覚で把握できるき裂なし

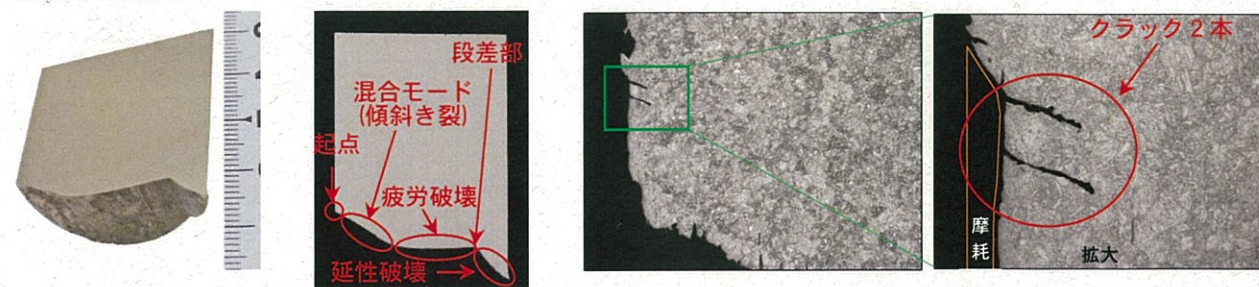
図3 断面観察

【断面ミクロ観察結果】  
・破断面のクラック起点近傍の側面に、2本のクラック(長さ50~60μm)を確認  
文献等に示される、フレット摩耗の初期クラックの長さ20μm~1mmと一致

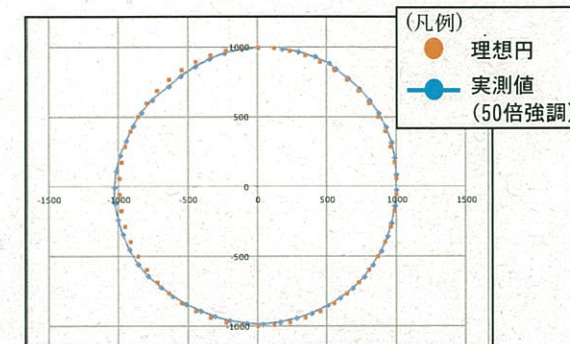
図4 真円度

ポータブル3次元測定器でブレードのボルト孔の真円度測定を実施したところ、理想円に対し楕円状態に潰れているが、**真円度\*1は制限値2.39mm以下**であり、設計を満足することが確認された(図4)。

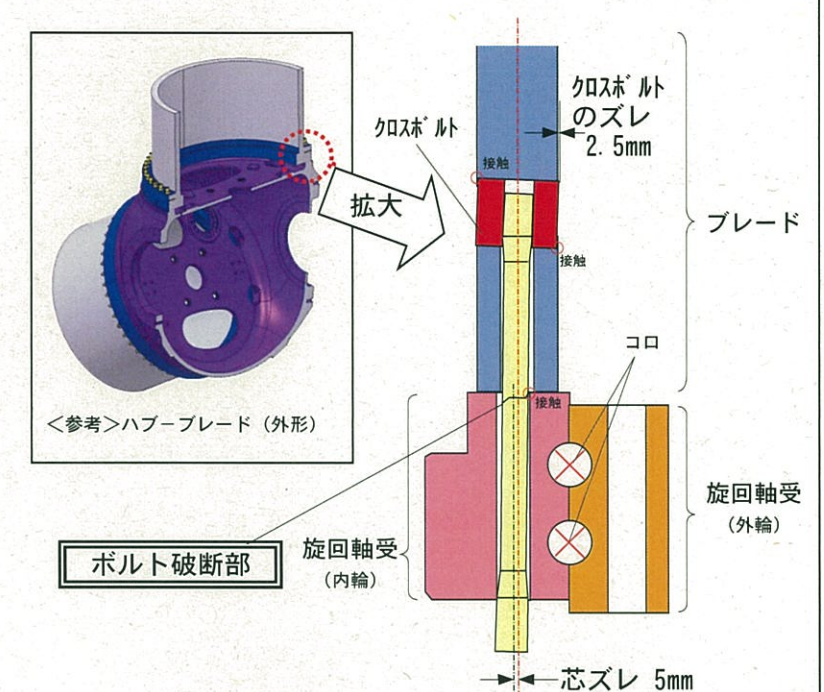
図5 ブレードと回転軸受のズレ(破断ボルト No. 38)位置

破断したNo.38ボルトを取外した後に、ブレード取付ボルト孔と回転軸受孔の「ズレ」を測定した。結果を図5に示す。**孔部のズレ(それぞれの孔芯のギャップ)は5mm**であり、ボルトをブレードに固定するクロスボルトの中心のズレは2.5mmであった。

なお、ズレ面に摩耗痕がないことから、施工時に発生したズレであると考えられる。

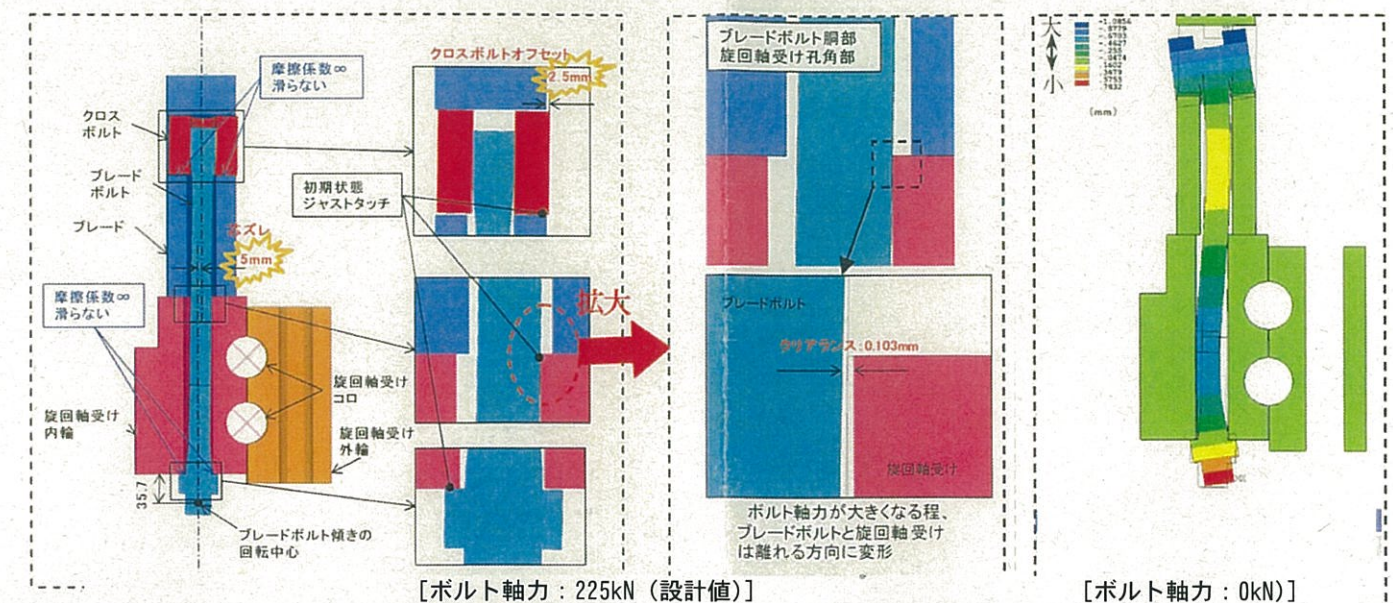
図6 破断ボルト(No. 38ボルト)のブレード孔と回転軸受孔の位置(解析結果)

ボルトの設計軸力(225kN)が確保されていれば、クリアランスは「0.103mm」であるが、ボルト軸力が0kN(ブレード取付作業時)では、**ブレード取付ボルトと回転軸受の境界部が接触状態に至る**ことが確認された。

また、風圧等の荷重負荷による変位(0.077mm: 相対変位)を考慮すると、ボルト軸力が規定値(設計軸力: 225kN)の70%程度まで低下した場合に接触状態となることが判明した。

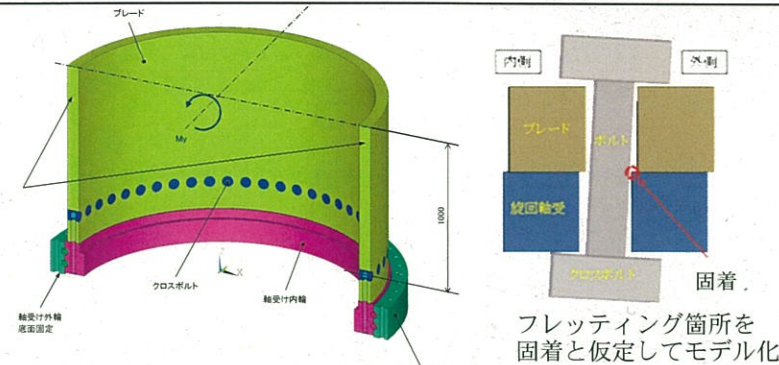
図7 FEM解析モデル

解析モデルは、図7に示すとおり、フレット  
ィングの発生箇所であるボルトと旋回軸受と  
の接点を「結合状態（固着状態）」として構築  
した。

なお、ボルト軸力は、0%・25%・50%・75%・100%の5パターンで影響を評価した。

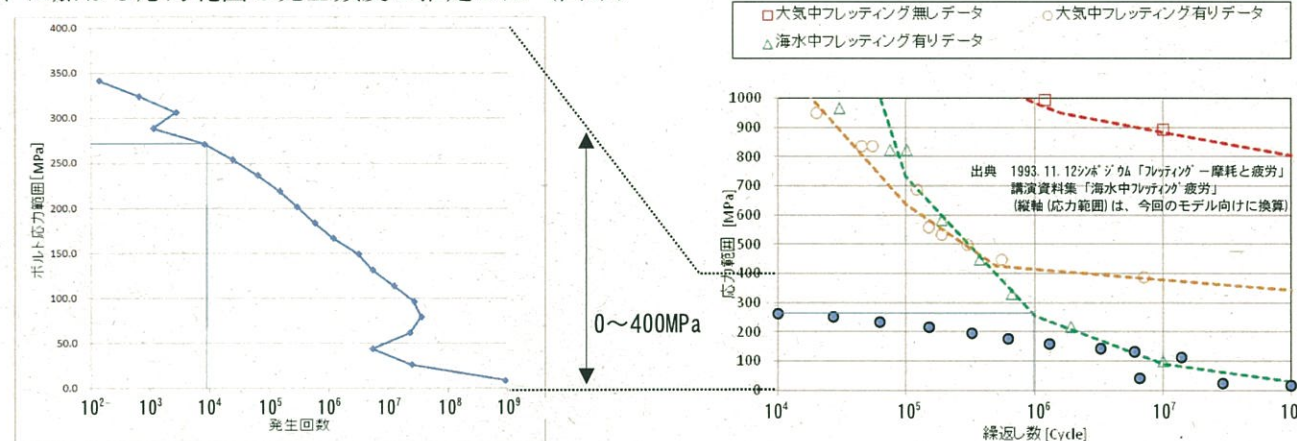
図8 運転実績に基づくボルト応力と発生回数（頻度）

この結果を元に、ブレード端部に作用する実働荷重を求め、運転想定期間（20年間）においてブレード取付ボルトに加わる応力範囲と発生頻度を推定した（図8）。

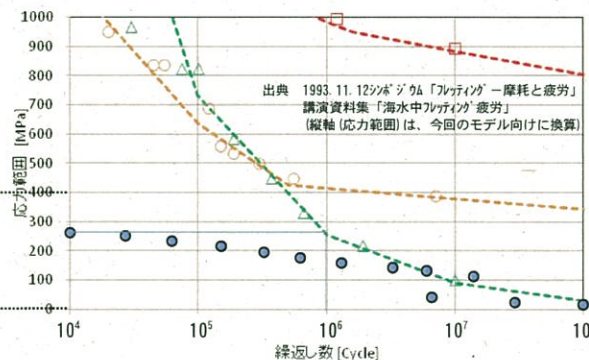
図9 S-N曲線

図7のモデルを使用し、ブレード取付ボルトに加わる応力(図8)における累積疲労損傷度を解析した。なお、ボルト軸力は、ボルトに加わる応力範囲(圧縮・引張応力の合計)が最も大きい25%に設定し、腐食やフレッティングの影響は、図9のS-N曲線を用いた。

この結果、ブレード取付ボルトの寿命は6.6年となり、今回のボルト破断に至った4.5年に近いものとなった。

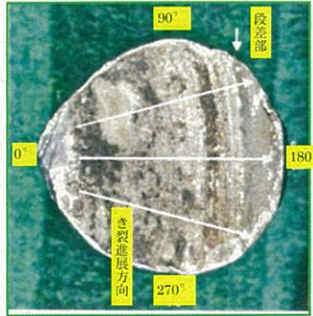
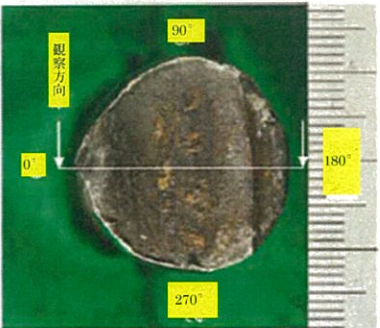
図 5 ボルト破面観察結果

【破面マクロ観察結果】  
・起点は 0° (旋回軸受外側) と想定される  
・疲労破壊時にみられるビーチマークあり  
・段差部 180° 側に微小な凹凸あり、最終破断域と考えられる

【破面 SEM 観察】  
・0° 近傍は潰れや腐食あり  
・段差部より 0° 側には疲労破壊様相あり  
・段差部より 180° 側では、延性破壊時にみられるディンプル模様あり

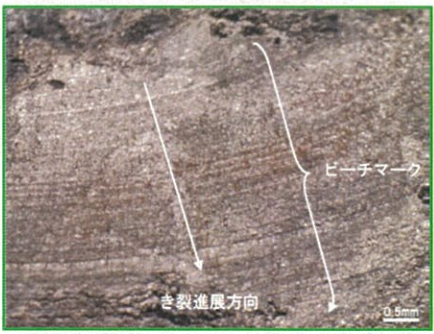
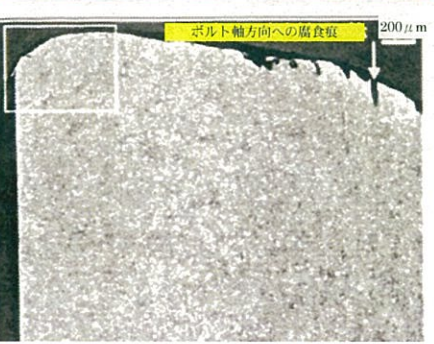
図 6 ボルト断面観察結果

【断面マクロ観察】  
・破面は 0° 側 (旋回軸受外側) の起点からボルト軸方向に対して斜めに進展した後、垂直方向へ緩やかに変化  
・最終破断部は斜め方向、観察範囲内にき裂はないが、0° 側の側面に凹凸あり

【断面ミクロ組織観察】  
・破面から分岐した二次き裂やボルト側面からの微小き裂なし、破面からボルト軸方向へ進展した腐食痕あり

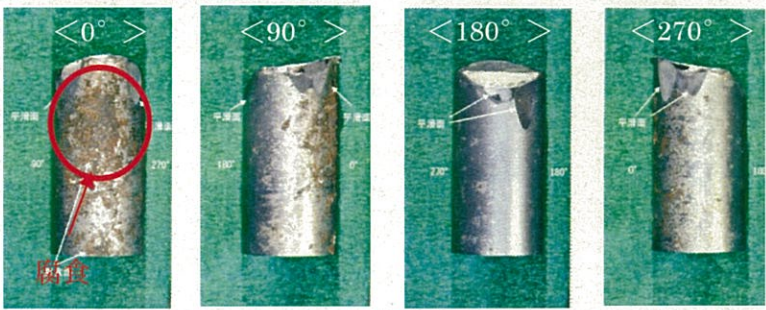
図 7 ボルト腐食観察結果

・破断部付近を酸洗いし、腐食状況を確認した結果、0° 側のボルト外面は、破断部からネジ部にかけて黒色・茶色の変色および素地の腐食あり、ボルトのコーティング材剥がれによると推定  
・90° 側、270° 側は所どころに、180° 側はわずかに黒色・茶色の変色はあったが、腐食は認められず  
・いずれの面もき裂なし

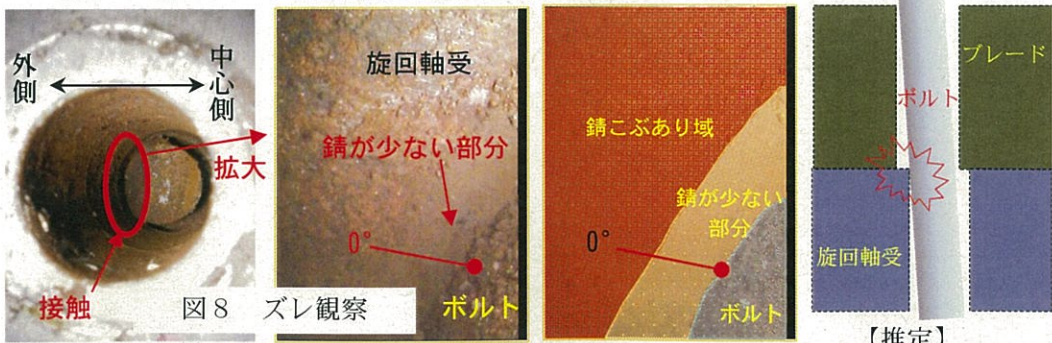
・3 号機 2 軸 No.38 ボルト孔からブレードと旋回軸受の接合部を観察したところ、ブレード側ボルト孔の中心が旋回軸受側ボルト孔中心に対し外周方向へ推定 3.7mm 程度ズレていた  
・また、旋回軸受側に錆が少量の部分があった

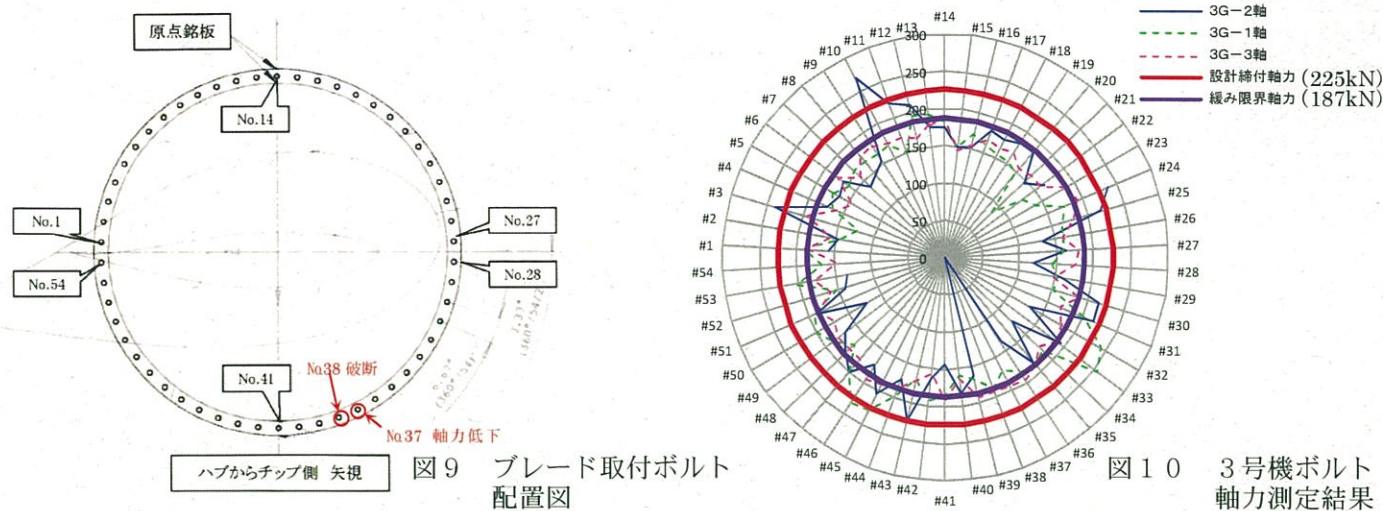
・3号機2軸ブレード取付ボルト軸力測定の結果、破断したNo.38 ボルトに隣接するNo.37 は軸力が抜けて 0kN であった。また、設計締付軸力 225kN に対し平均 23%程度 (No.37, No.38 およびノイズの影響により測定できない 2本を除く 50 本) 軸力が低下していた (増し締め実施)。

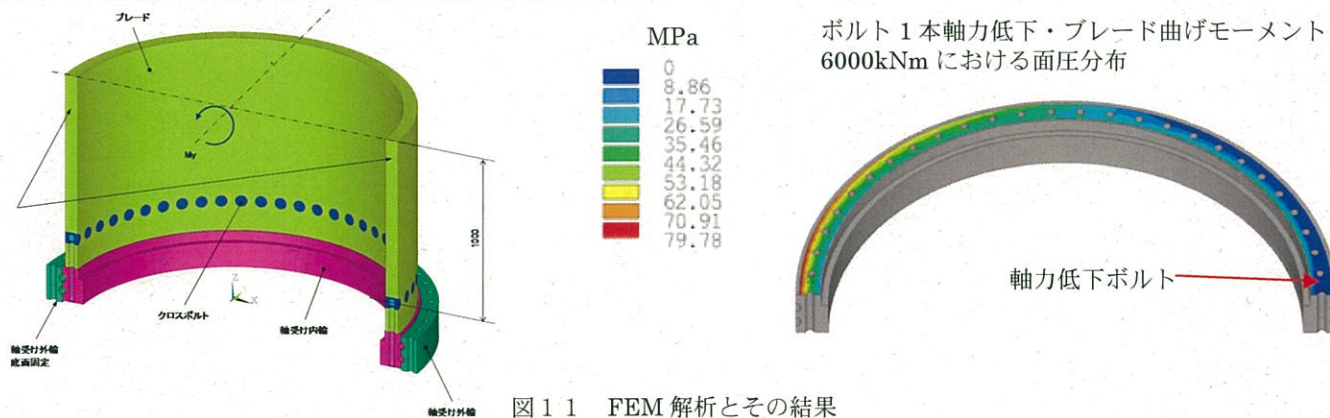
・③の測定により、No.37 ボルトの軸力が 0kN となっていたことから、軸力の低下に伴ってブレード取付ボルトへ印加される荷重が増えたことによる影響を検証するために FEM 解析を実施した。  
・ブレード取付ボルトが 1 本のみ軸力低下し、隣接ボルトの軸力が健全な場合の FEM 解析結果では、過大な荷重は発生せず、曲げモーメントでは破断に至らない結果となった。  
・ボルトの施工状態を模擬し、締付面が接触した場合の FEM 解析を行った結果、接触 (ズレ量: 4mm) による応力集中ではボルトは破断に至らない結果となった。

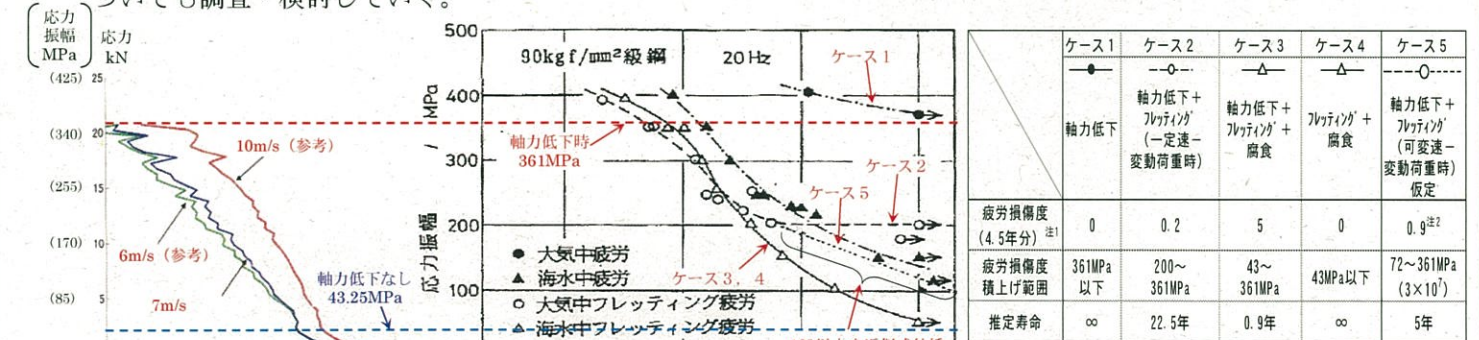
図 12: No.38 ブレードボルト 4.5 年分発生応力頻度 平均風速 7m/s の時の No.38 ブレードに作用する荷重ごとの発生応力頻度

破断したボルトには、疲労破壊様相が認められた。また、ボルト破断の起点がブレードと旋回軸受接合面にほぼ一致し、起点側の旋回軸受に錆が少ない部分がある。このことから、金属接触によりボルトにはフレッシング疲労が発生したのではないかと考えられる。

図 13 の S-N 曲線 (フレッシング+腐食の影響) に御前崎風力 4.5 年間 (破断までの期間) の運転に相当するボルト疲労損傷度をあてはめたところ、「軸力低下+フレッシング+腐食」の 3 要素を複合させた場合、ボルト破断に至るモードが見出された。したがって、前述した調査の未完了項目に加え、複合要因についても調査・検討していく。

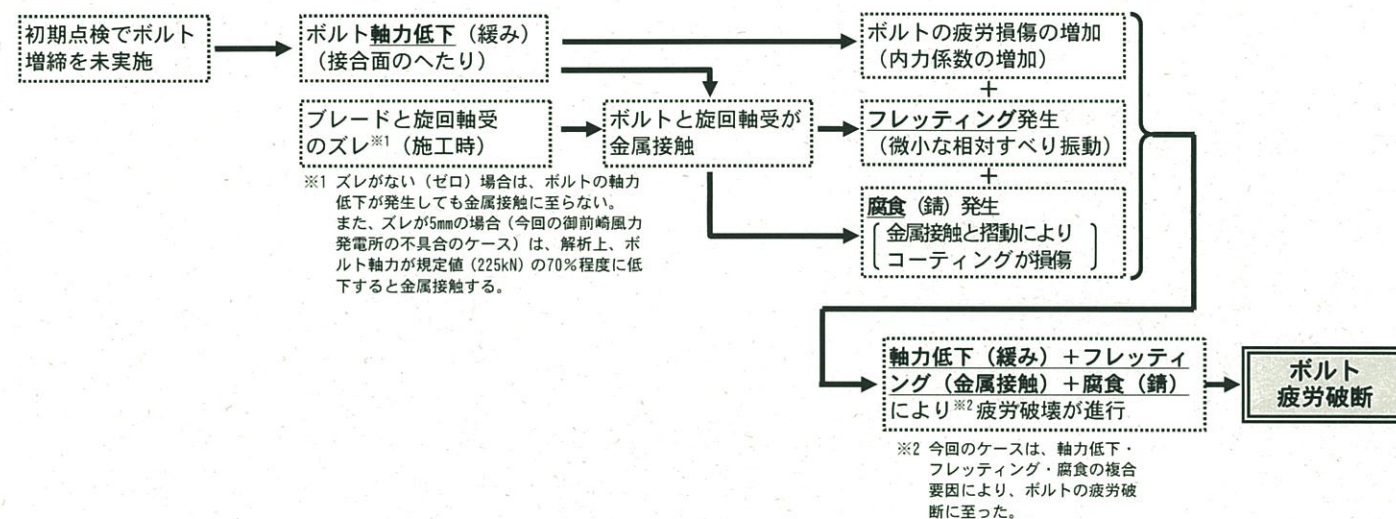
図1 不具合要因関係図

今回の不具合は初期点検（稼動後 100 時間経過を目処）点検時に増し締めを実施せず、リラクゼーションによりボルト軸力が低下したことにより、施工段階から発生していたブレード旋回軸受のズレの部分で金属接触を引き起こし、連鎖的にフレットングと腐食が発生したことが原因である。これらの要因が複合的に作用してブレード取付ボルトの破断につながった。
