あわら北潟風力発電所 4号風車ブレード折損事故 (第1報)

1. あわら北潟風力発電所について

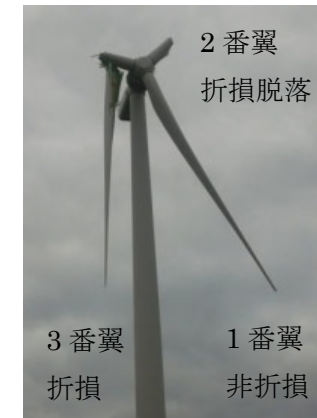
3枚のうち2枚(2番翼、3番翼のブレード)が、根元約5メートルを残して折損し、1本が落下した。ブレード1枚の長さは約40m、重さは約6.8t。

4号機外観

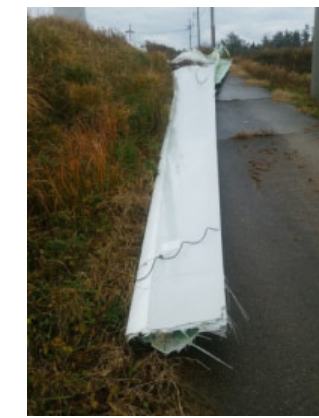
落下した2番翼

その後最初に動作した 2 番翼が折損落下、3 番翼は折損した 2 番翼の衝撃と応力が掛かり折損（落下には至らず）。1 番翼はピッチ動作が遅く根元の折損には至らなかったものと思われる。」

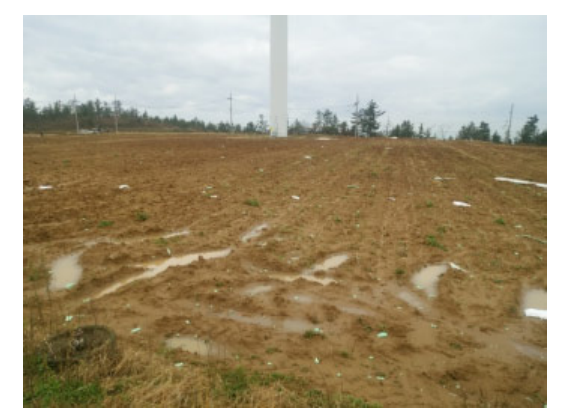
図4 4号風車ブレード折損の状況

破片等飛散状況

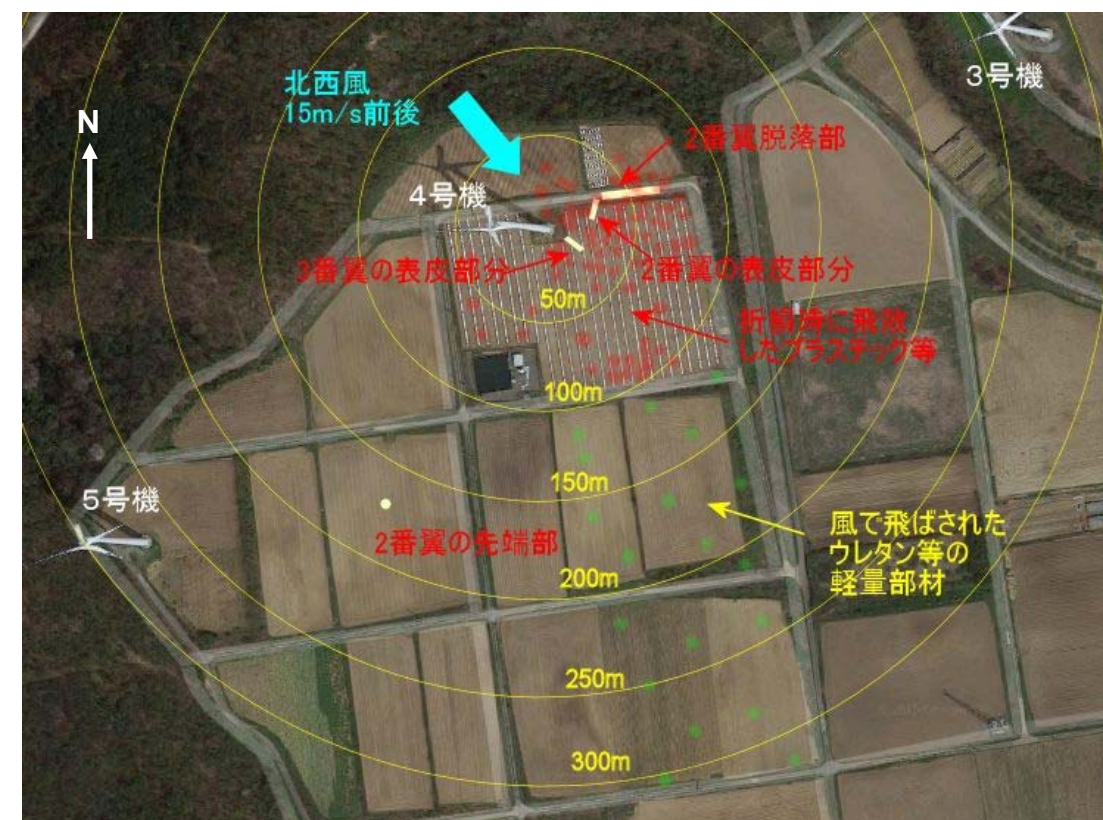
図5 部品の飛散状況

あわら北潟風力発電所4号風車発電機が、運転中にブレードの折損事故を起こし、1枚は落下、1枚は破損したままぶら下がる状態となったもの。

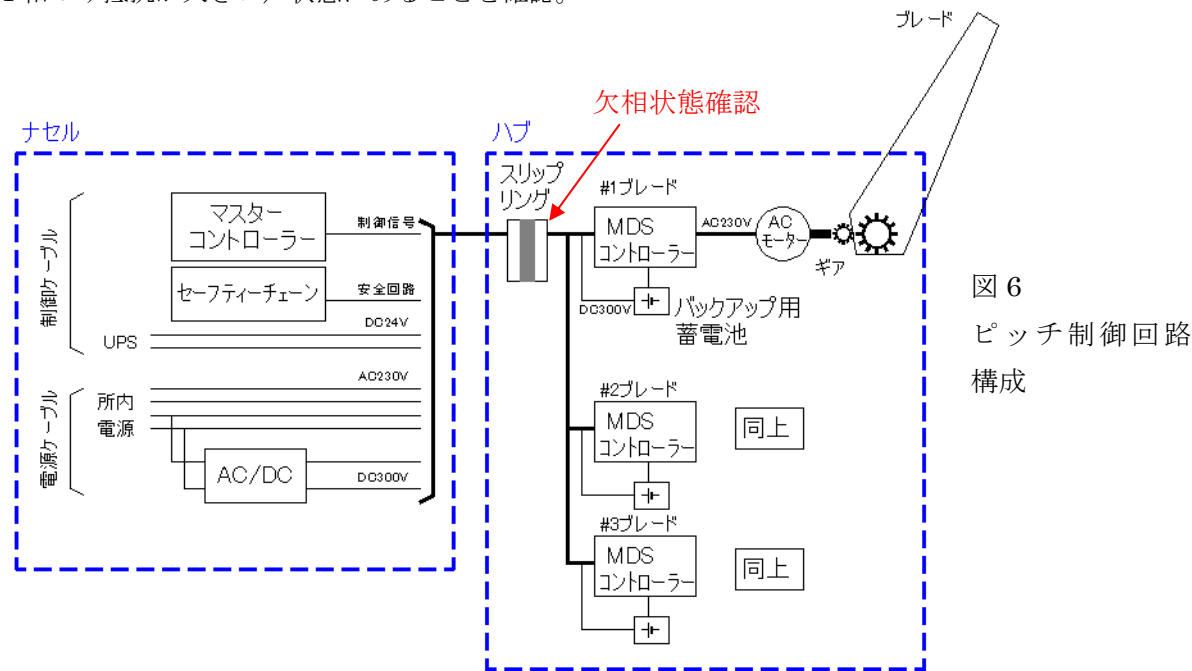
図 6
ピッチ制御回路
構成

※2：事故後、現地で実施したハブ内の導通チェックで、MDS コントローラー電源回路（U,V,W 相）のうち V 相が欠相（1 相のみ抵抗が大きい）状態にあることを確認。

MDS コントローラーのピッチ制御プログラム（Ver3.5.8）には、AC230V 電源回路欠相時にピッチ制御が不動作となる不具合があることは、ピッチ制御システムメーカー（デンマーク Mita Teknik 社）が確認しており、事故後に行われた風車メーカーの社内試験でも再現された。

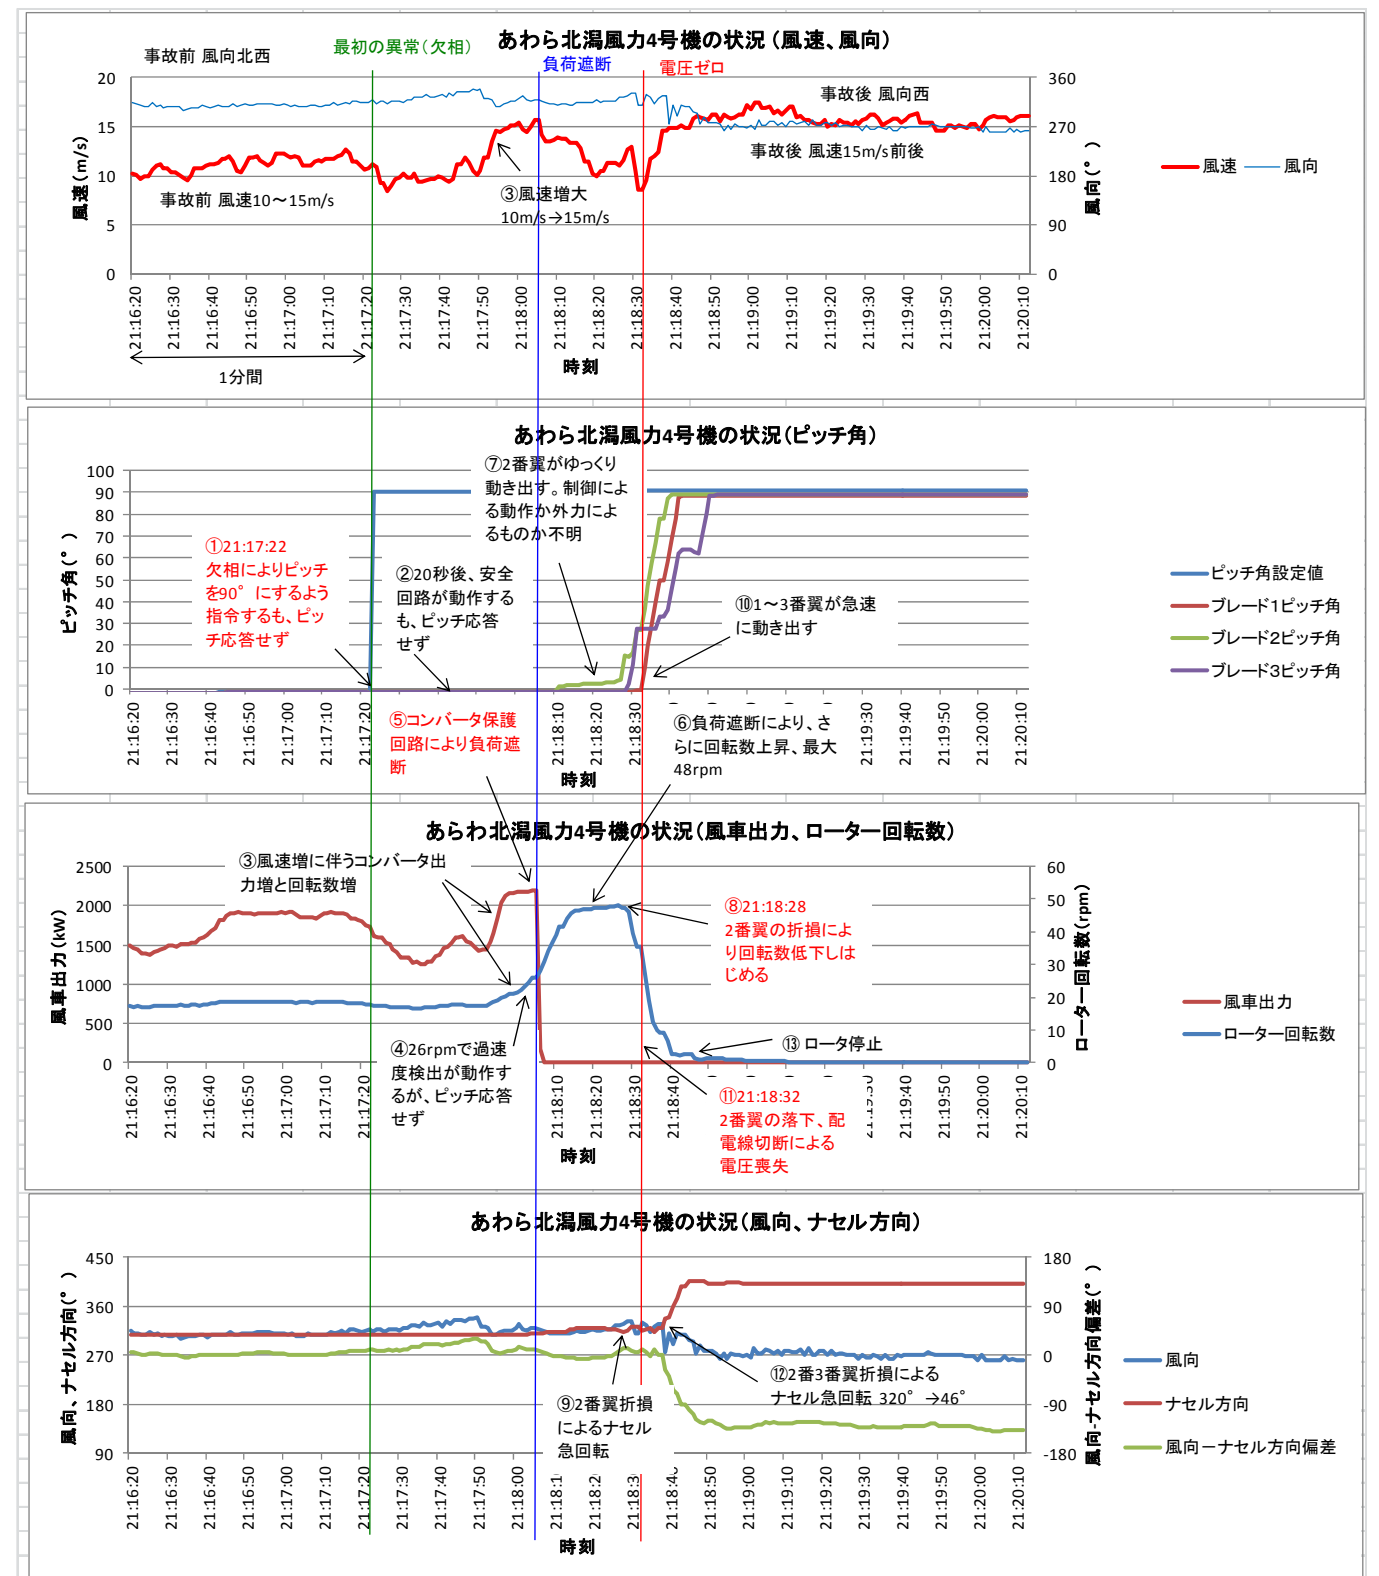
図 7 あわら北潟風力 4 号機の運転状況（チャート）

イベント	時刻	状況
①	21:17:22	3 翼の MDS ^{※1} に欠相発生 ^{※2} により、制御装置がピッチ角を 90° にするよう指令するが、ピッチ応答せず
②	21:17:42	①から 20 秒後、安全回路が動作するが、ピッチ応答せず
③	21:17:49 ~ 21:18:04	風速増（10m/s→15m/s）による、回転数増（17rpm→26rpm）とコンバータ出力増（1,470kW→2,193kW）
④	21:18:04	ローター回転数が 26rpm に達し、過速度検出が動作するが、ピッチ応答せず
⑤	21:18:06	コンバータ保護回路により負荷遮断
⑥	21:18:06 ~ 21:18:22	負荷遮断により、ローター回転数さらに上昇、最大 48rpm
⑦	21:18:11 ~ 21:18:27	2 番翼のピッチが 90° 方向にゆっくり動き出し（-1.48° →2~3°）、2 番翼にピッチエラーが発生。制御による動作か、外力によるものか不明。
⑧	21:18:28~	2 番翼が折損したと思われ、その後回転数が低下し始める
⑨	21:18:28~	2 番翼が折損したことにより、ナセルが急回転（316° →322°）
⑩	21:18:28~	1~3 番翼のピッチが急速に 90° 方向に動き出す
⑪	21:18:32	系統電圧ゼロに低下。2 番翼ブレード落下による架線切断と思われる。
⑫	21:18:38~45	2 番翼 3 番翼ブレード折損によるナセルの回転（320° →46°）
⑬	21:18:46	ローターほぼ停止

「最初に 3 枚の翼の MDS コントローラー電源回路に欠相が発生したが、その際風車のマスターコントローラーからピッチを 90° に制御する指令が出ているが、ピッチは応答していない。その後安全回路動作時や、風速増による過回転が発生した際も、ピッチを 90° に制御する指令が出ているがピッチは応答していない。コンバータ保護回路により負荷遮断が発生し、さらに過回転が増大。その後 2 番翼、3 番翼、1 番翼でピッチが動作した。」
