与那国風力発電所の事故について(報告) ～H27年台風21号による被害とその原因について～

与那国風力発電設備の概要

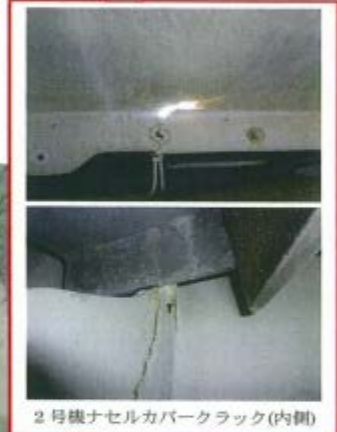
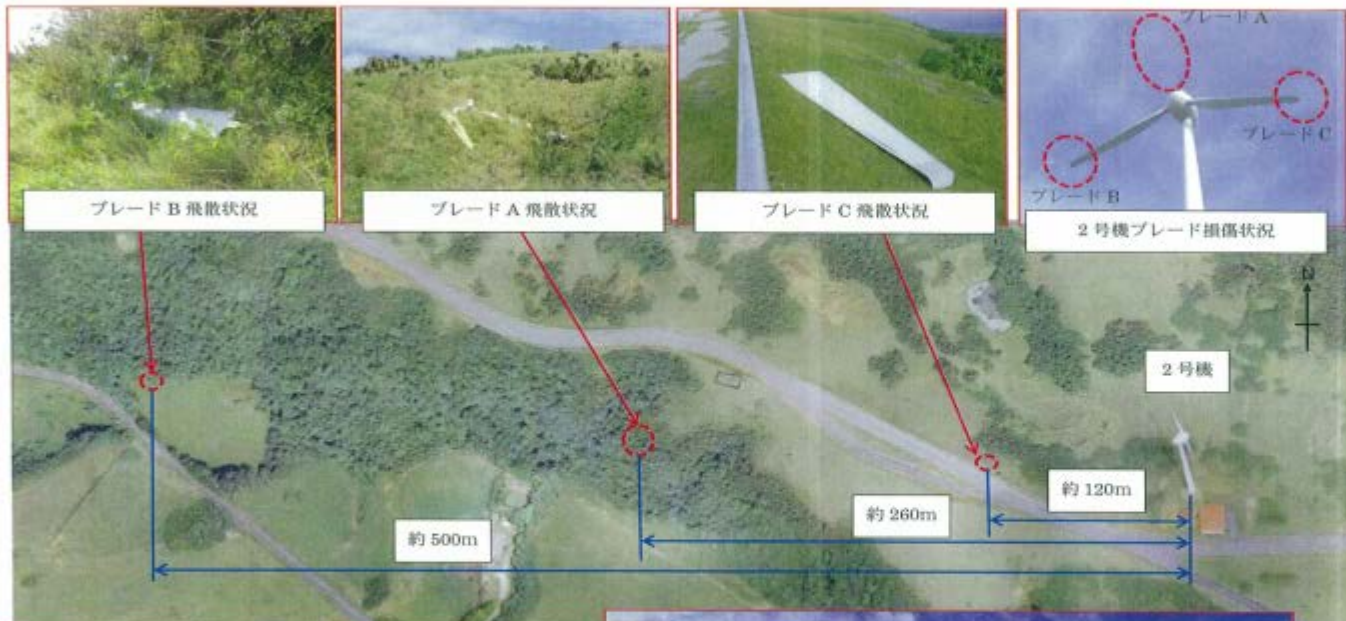
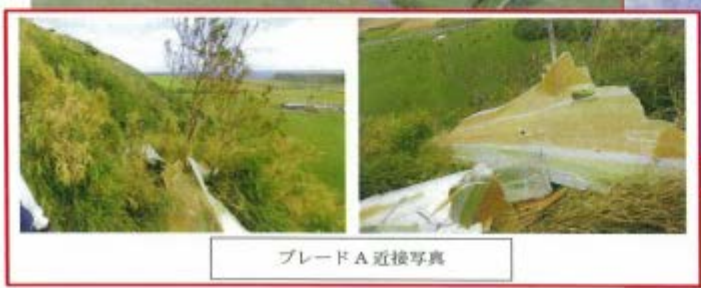
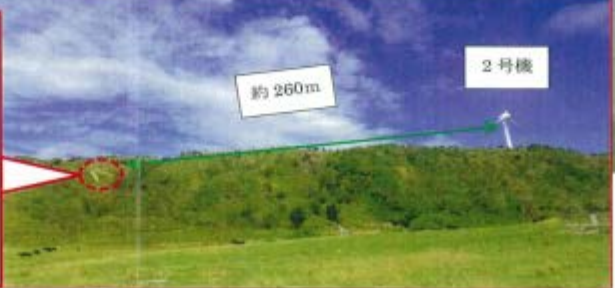
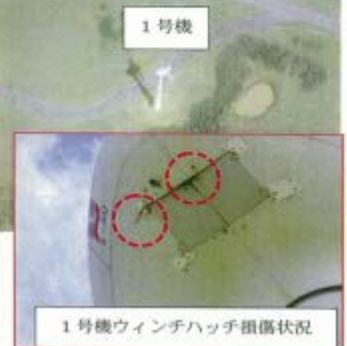
台風21号による 与那国風力発電設備被害状況

- ・ブレードA ブレードフランジ部から約3mの位置で折損 2号機から西へ約260m位置で確認
- ・ブレードB ブレード先端から3.4m位置で折損 2号機から西へ約500m位置で確認
- ・ブレードC ブレード先端から3.4m位置で折損 2号機から西へ約120m位置で確認

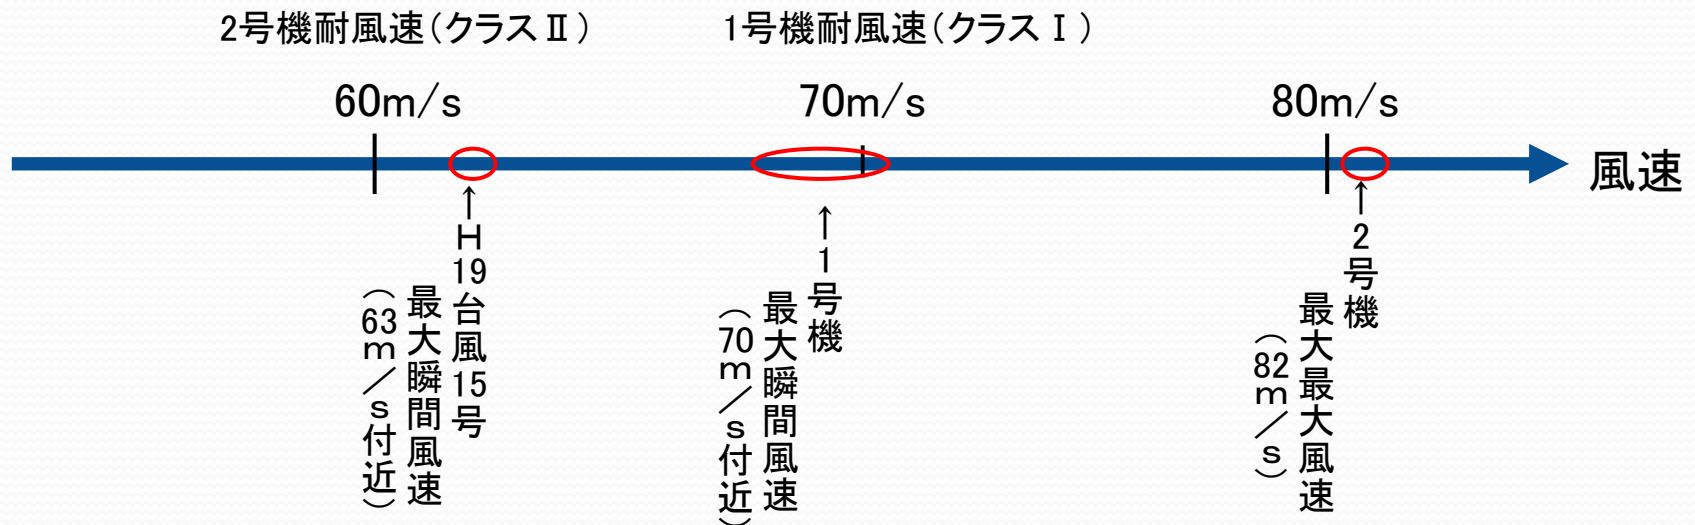
☆2号機の耐極地風速(クラスⅡ)を上回る風が吹いた。

☆強風時の風車制御(ピッチ制御・ヨー制御)は適切に動作した。
(系統は停電したものの非常用発電機が自動起動し、過去の風車倒壊(H14宮古)で得られた対策は機能した。)
