太陽電池発電設備の 安全確保のための取組強化について

平成28年1月25日

電力安全課

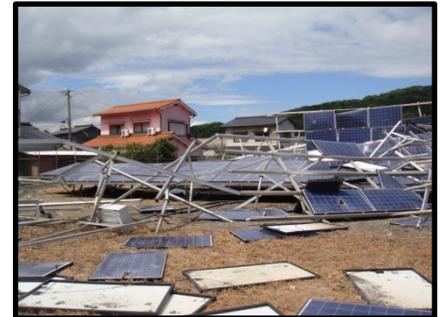
（架台の損壊又はパネルの飛散事例）

- ・基礎が抜けたことによりモジュール、架台が倒壊及び構内に飛散した
