平成 28 年 1 月 26 日  
株式会社日立製作所  
中部電力株式会社

中部電力株式会社 御前崎風力発電所 3 号機ブレード取付ボルト破断について  
(見直し部分の説明)

1 はじめに

御前崎風力発電所3号機において、平成26年5月21日の定期点検の際、2軸ブレードを回転軸受に取り付けているボルト M30×54本のうちの1本 (No.38) の破断を発見した。

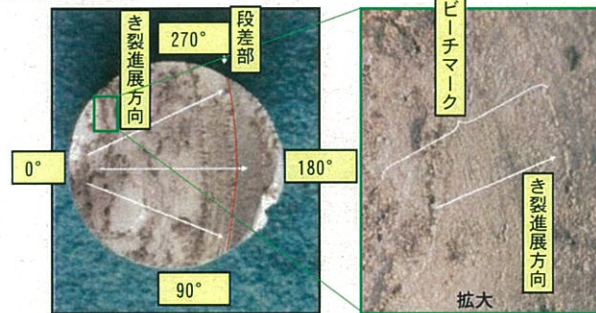
図1 破面観察

【破面マクロ観察結果】  
・疲労破壊時にみられるビーチマークあり  
【破面 SEM 観察】  
・段差部より 0° 側には疲労破壊様相あり  
・段差部より 180° 側では、延性破壊時にみられるディンプル模様あり

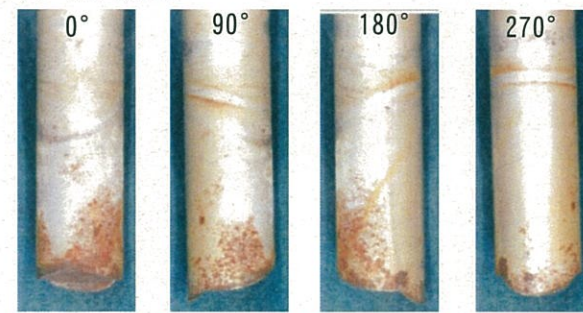
図2 腐食観察

【腐食状況観察結果】  
・破断部付近を酸洗いし、腐食状況を確認した結果、0° 側のボルト外面に錆がある程度  
・いずれの面も視覚で把握できるき裂なし

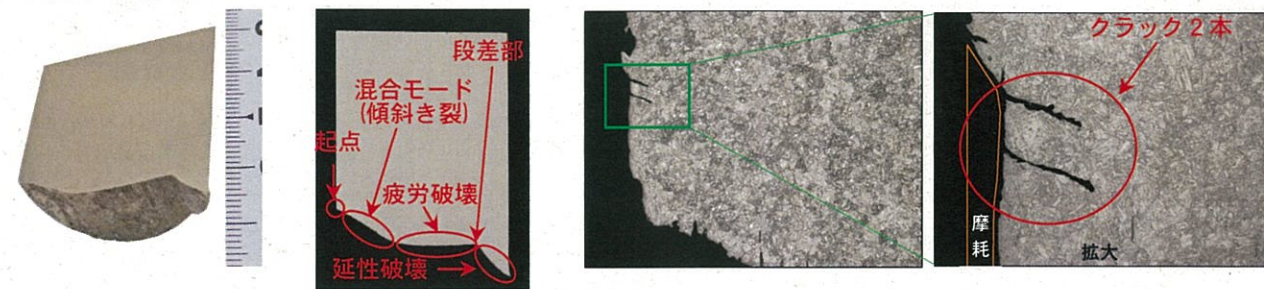
図3 断面観察

【断面マイクロ観察結果】  
・破断面のクラック起点近傍の側面に、2本のクラック (長さ50~60 μm) を確認  
文献等に示される、フレットing摩擦の初期クラックの長さ20 μm~1mmと一致

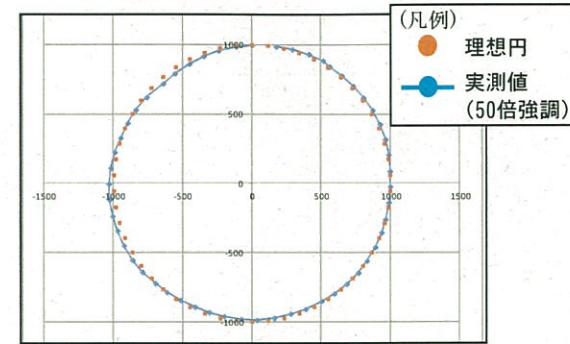
図4 真円度

ポータブル3次元測定器でブレードのボルト孔の真円度測定を実施したところ、理想円に対し楕円状態に潰れているが、真円度\*1は制限値2.39mm以下であり、設計を満足することが確認された (図4)。

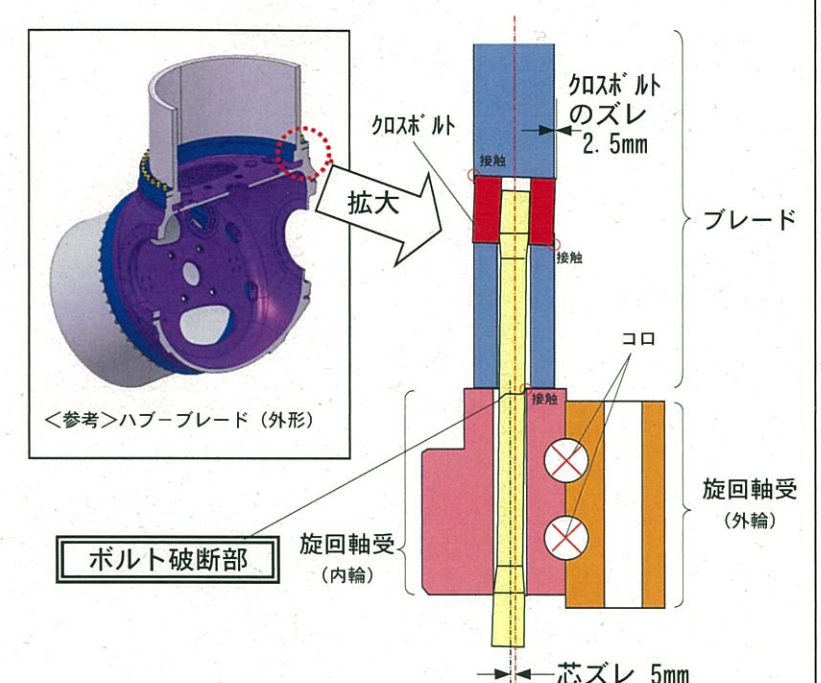
図5 ブレードと回転軸受のズレ (破断ボルト (No. 38) 位置)

破断したNo.38ボルトを取外した後に、ブレード取付ボルト孔と回転軸受孔の「ズレ」を測定した。結果を図5に示す。孔部のズレ (それぞれの孔芯のギャップ) は5mmであり、ボルトをブレードに固定するクロスボルトの中心のズレは2.5mmであった。

なお、ズレ面に摩擦痕がないことから、施工時に発生したズレであると考えられる。

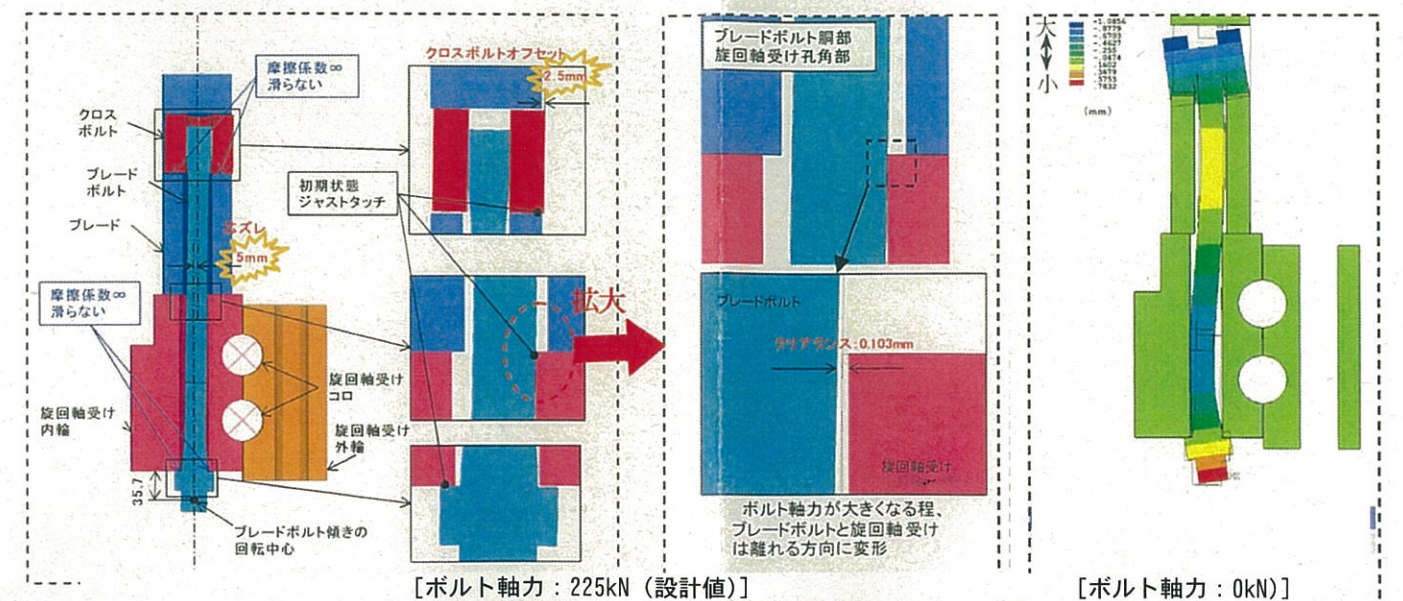
図6 破断ボルト (No. 38ボルト) のブレード孔と回転軸受孔の位置 (解析結果)

ボルトの設計軸力 (225kN) が確保されていれば、クリアランスは「0.103mm」であるが、ボルト軸力が0kN (ブレード取付作業時) では、ブレード取付ボルトと回転軸受の境界部が接触状態に至ることが確認された。

また、風圧等の荷重負荷による変位 (0.077mm: 相対変位) を考慮すると、ボルト軸力が規定値 (設計軸力: 225kN) の70%程度まで低下した場合に接触状態となることが判明した。

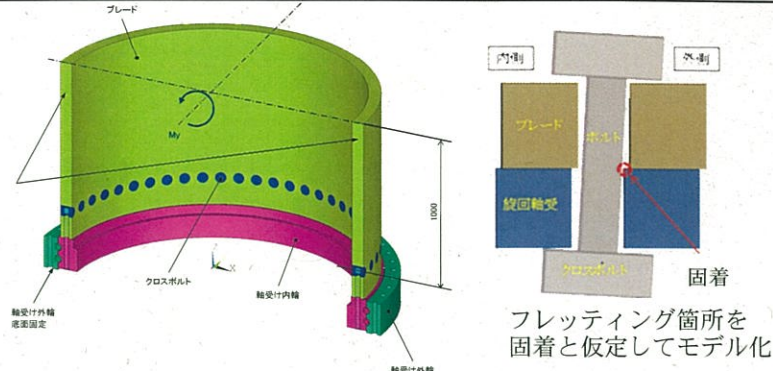
図7 FEM解析モデル

ブレード取付ボルトの軸力低下に伴う影響を検証するためにFEM解析を実施した。解析モデルは、図7に示すとおり、フレットイングの発生箇所であるボルトと回転軸受との接点を「結合状態(固着状態)」として構築した。

なお、ボルト軸力は、0%・25%・50%・75%・100%の5パターンで影響を評価した。

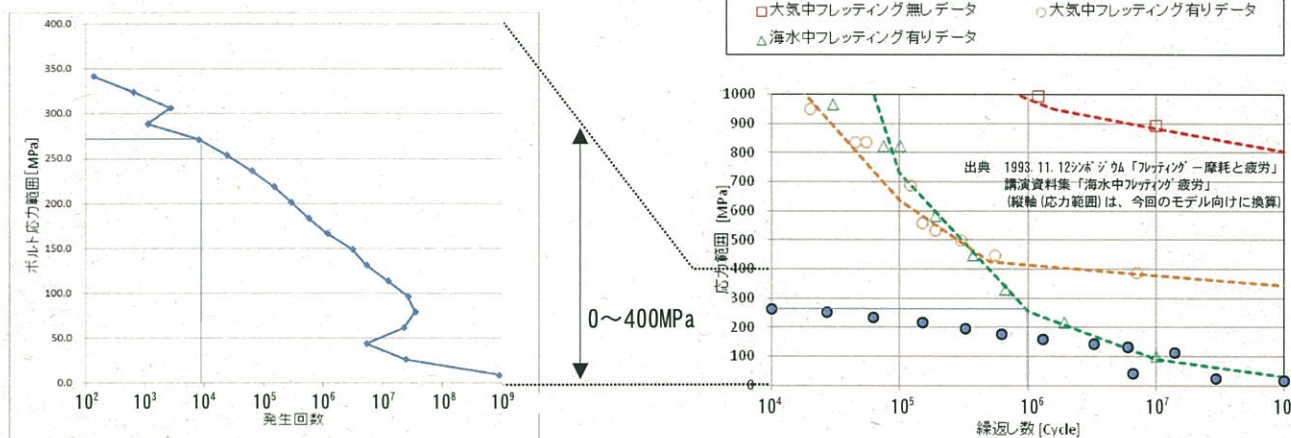
図8 運転実績に基づくボルト応力と発生回数(頻度)

この結果を元に、ブレード端部に作用する実働荷重を求め、運転想定期間(20年間)においてブレード取付ボルトに加わる応力範囲と発生頻度を推定した(図8)。

図7のモデルを使用し、ブレード取付ボルトに加わる応力(図8)における累積疲労損傷度を解析した。なお、ボルト軸力は、ボルトに加わる応力範囲(圧縮・引張応力の合計)が最も大きい25%に設定し、腐食やフレットイングの影響は、図9のS-N曲線を用いた。

この結果、**ブレード取付ボルトの寿命は6.6年となり、今回のボルト破断に至った4.5年に近いものとなった。**
