## あわら北潟風力発電所 4号風車ブレード折損事故 (第2報)

前回(第1報)は事故の発生状況について速報した。今回は、その後の調査で判明した事故のメカニズム、事故原因と再発防止策等について報告することとしたい。

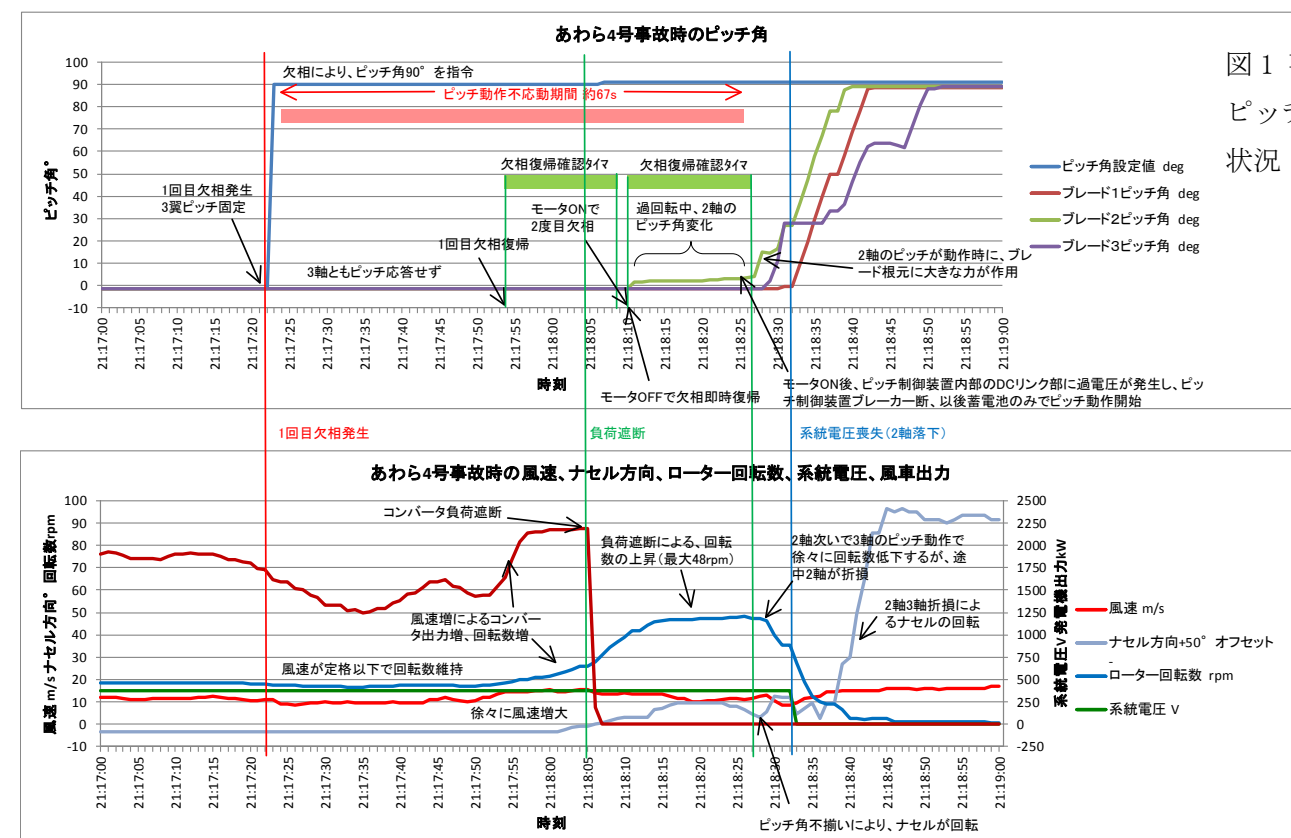
事故時のピッチの挙動とローター回転数、発電機出力等の関係を図1で説明する。

断続的に検出した電源異常(欠相)によって、3翼のピッチが67s間不動作になった(その間に風速が上昇し過回転が発生した)。1度目の欠相検出から復帰した際は、すぐに再度欠相が検出されピッチが停止したが、2度目の欠相検出から復帰後、ピッチモーターが回転した際に、ピッチ制御装置内のDCリンク部に過電圧が発生しピッチ制御用交流電源が切り離され、以後蓄電池によりピッチが動作した。その途中で第2軸の根元に大きなモーメントが作用し折損したとみられる。

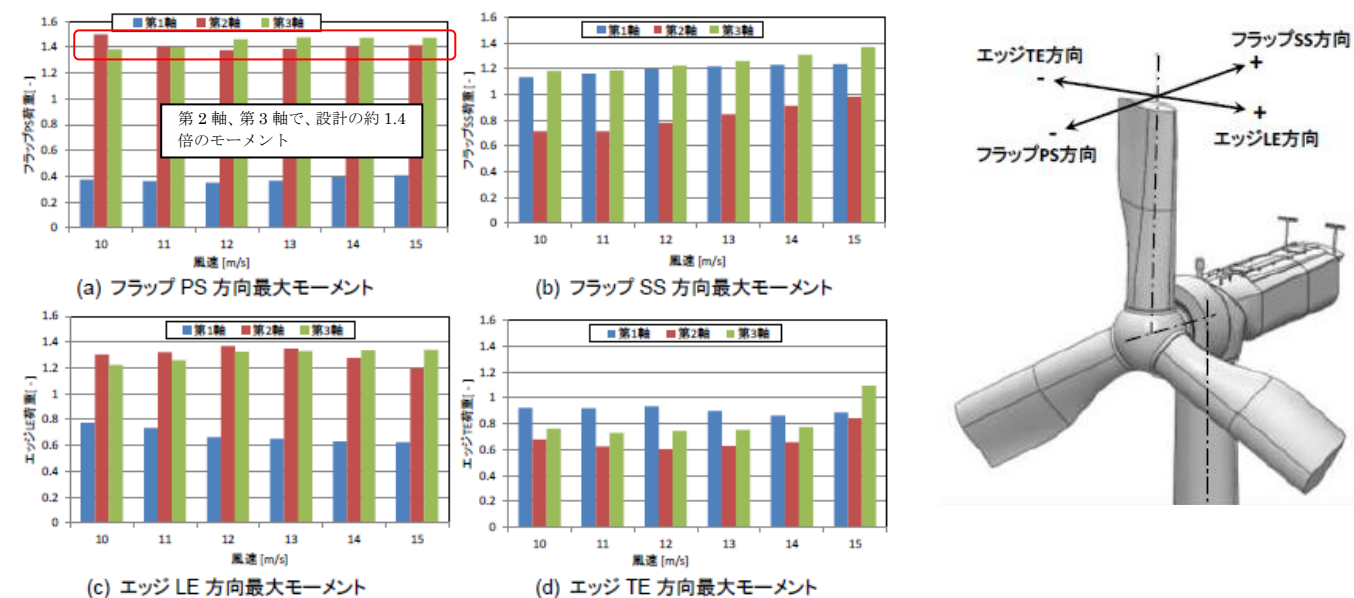
過回転時のピッチ動作でブレードの根元に加わる応力を解析した結果を以下に示す。本解析では、図1で記録された風速、負荷遮断、ピッチやナセルの挙動を考慮している。解析の結果、第2軸と第3軸で設計荷重を40%程度上回るモーメントが作用することが確認された。

なおピッチが動作しない状態の解析では、事故時の風速12m/s前後で48rpm程度に回転数が上昇し、実測と一致した。その際ブレード基部には設計値を上回るモーメントは発生しなかった。

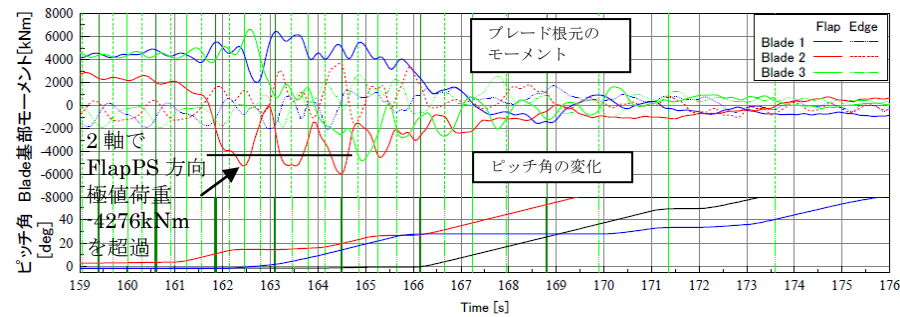
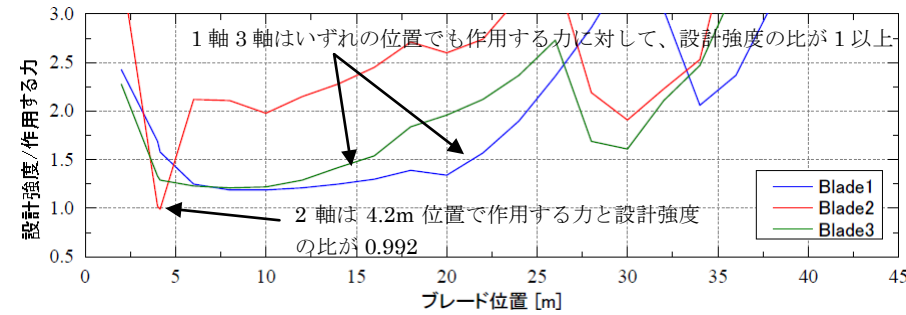
図3 ブレード基部に加わるモーメントの時間変化とブレード長手方向の損傷位置解析

図2の解析ケースにおけるブレードの基部に加わる荷重の時間変化と、長手方向の作用力に対するブレードの断面の設計強度の分布を図3に示す。第2軸のみ根元から4.2mで、作用力が設計強度を上回っており(作用力に対する設計強度の比が1を下回っている)、損傷する可能性があるという結果となった。第1軸、第3軸では作用力に対する設計強度の比は全領域で1を上回っており損傷に至らない。このため、最初に第2軸が根元から約4.2mの部分で折損し、これが第3軸に衝突して第3軸が折損したものと判断される。

ブレード基部に加わるモーメントの時間変化解析例  
 (第2軸のピッチが増大し、フラップPS方向の荷重が極値荷重を超過している)

長手方向の損傷位置解析例  
 (第2軸のみ、4.2m位置で、作用する力に対し、設計強度の比が1を割り込んでおり、損傷の可能性あり)

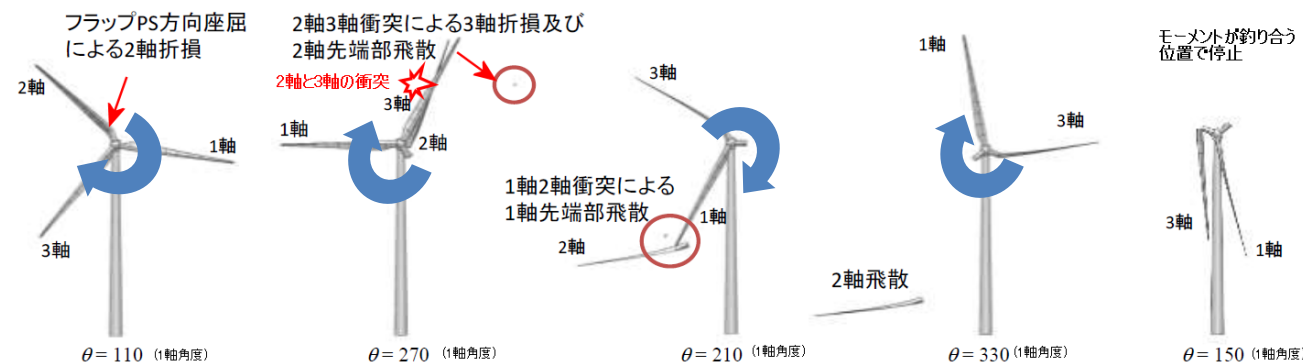
図4 ブレード折損、飛散の状況の推定

これらの解析結果から、事故時のブレード折損、飛散の状況を推定したものが図4である。本検討により、今回のブレードの折損は、3軸ピッチ固定による過回転が発生した状態で、90°方向にピッチが緊急停止制御されたことで、第2軸の4.2m位置前後でブレードが折れ、これが第3軸に衝突して第2軸の脱落と第3軸の折損に至ったものと想定される。またブレードの強度については、設計通りの強度を有しており、過回転後のピッチ制御で第2軸に許容荷重異常の荷重が加わったことで、折損に至ったものと判断される。

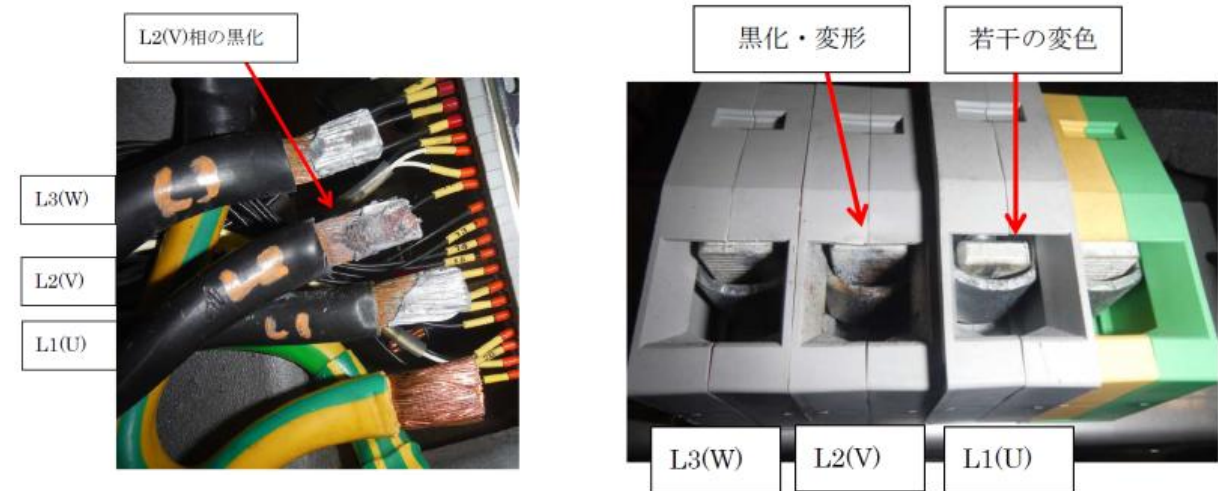
図5 端子台調査結果 (左: ケーブル、右: 端子台)

今回事故の発端となった電源異常 (欠相) は、ピッチ制御装置への電源供給ラインの途中 (ナセル・ハブ間のスリッピング端子台) における接触不良により発生した。接触不良が発生した端子台は、スリッピングメーカー (海外製) の施工箇所である。端子台は振動による緩みが発生しにくいタイプのものが用いられていた。今回の状況について、端子台メーカーとスリッピングメーカーに確認したところ、当該風車では端子台にケーブルを挿入する際、素線のほつれを防ぐためにハンダ上げしてあるが、この部分で接触不良が発生した可能性が

指摘されている。(本風車の設計では、交流電源の供給が失われても、バックアップ用蓄電池から電源供給が継続することで正常なピッチ動作が確保されている。端子台の接触不良等により交流側からの電源供給が異常となることは、システム設計上想定されており、重大な問題とはならない。)

スリッピング端子台における接触不良については、過去当該機で2015年3月12日に同様の接触不良が発生していたことが確認されている。この際には、風車メーカーにて、端子台の固定ネジの増し締めを行い、接触不良が解消したことを確認して復旧している。

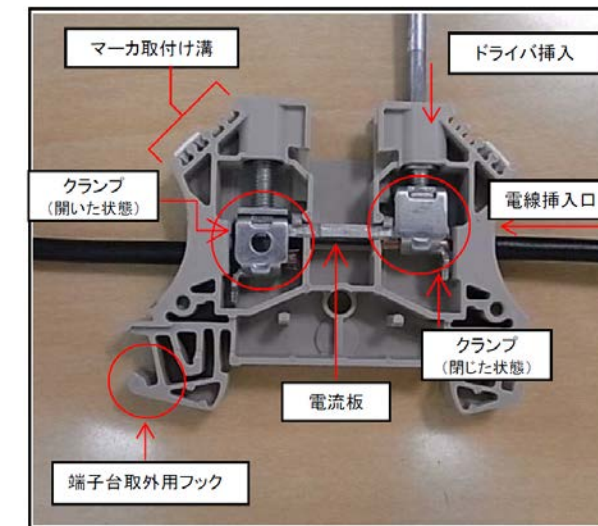
図6 同一メーカー製端子台の電線挿入と締め付け方法

端子台クランプの構造から、挿入するケーブルの先端はハンダ上げせず、柔軟性があった方が良かったと思われる。

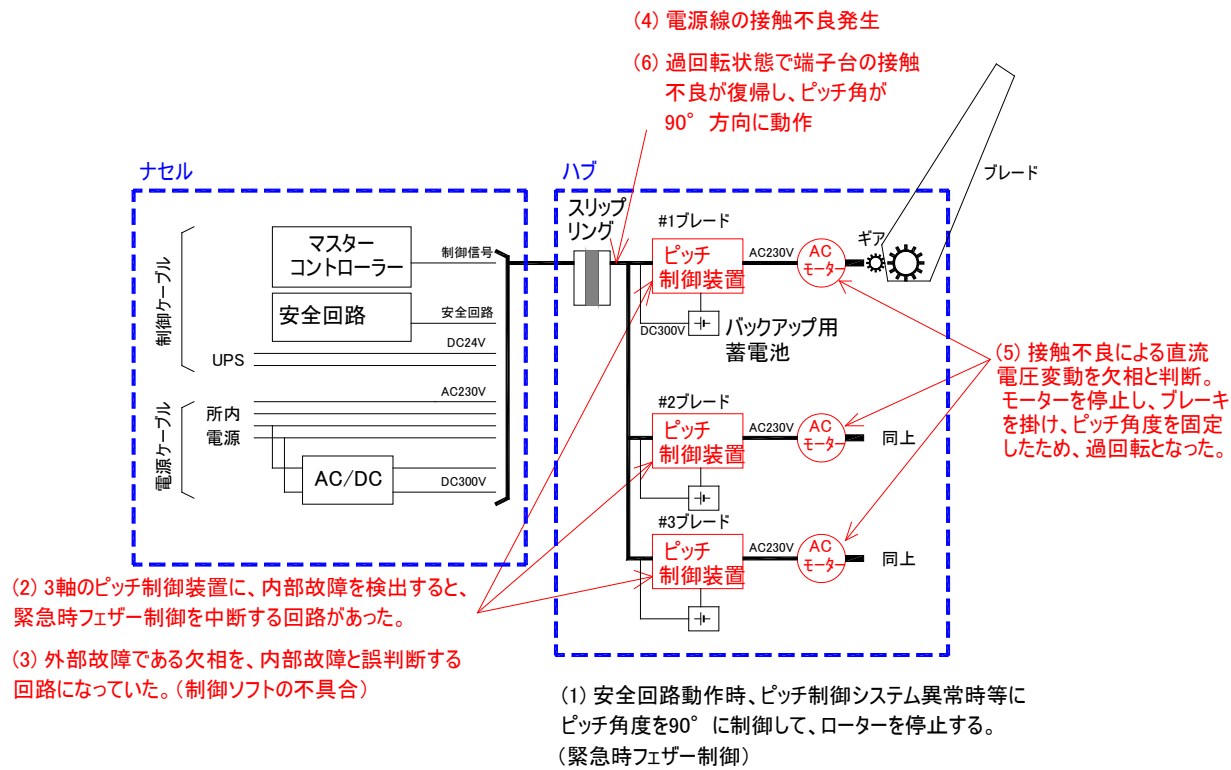
図7 Mita製ピッチ制御システムと今回発生した不具合

- (1) ピッチ制御方式の風車は、ピッチ角を制御することでローターの回転を管理している。ピッチ制御システムに異常が発生したり、風車の安全装置が動作すると、ピッチ角を90°方向に制御することで、ローターを停止する (緊急時フェザー制御)。
- (2) ピッチ制御装置メーカー (Mita 社) が設計したピッチ制御プログラムは、緊急時フェザー制御中に、ピッチ制御装置内部で故障が発生した際、一旦緊急時フェザー制御を中断し、ピッチモーターにブレーキを掛けてその状態に固定し、内部故障の復帰を図った後に、フェザー制御を再開する構成となっていた。

- (3) また同プログラム (Ver3. 5. 8) には、ピッチ制御装置の外部故障である供給電源の「欠相 (交流 3 相のうち 1 ~2 相の喪失)」を「内部故障」と誤判断するため、欠相検出時にフェザー制御を中断する問題があった。
- (4) 事故時、スリップリングの端子台部分で、接触不良が発生し、3 軸のピッチ制御装置が欠相を検出した。
- (5) (2) の緊急時フェザー制御を中断する制御回路と、(3) の欠相を内部故障と誤判定する不具合があったため、(4) の接触不良発生時に、3 軸ともにフェザー制御が中断し、そのまま復帰できなくなった。これにより 3 軸のピッチが風を受ける状態で固定したため、過回転が発生した。
- (6) 過回転が発生した後に接触不良に起因する欠相が故障復帰してピッチが動き始めたため、ブレードの根元に大きな力が掛かり、ブレード折損に至った。

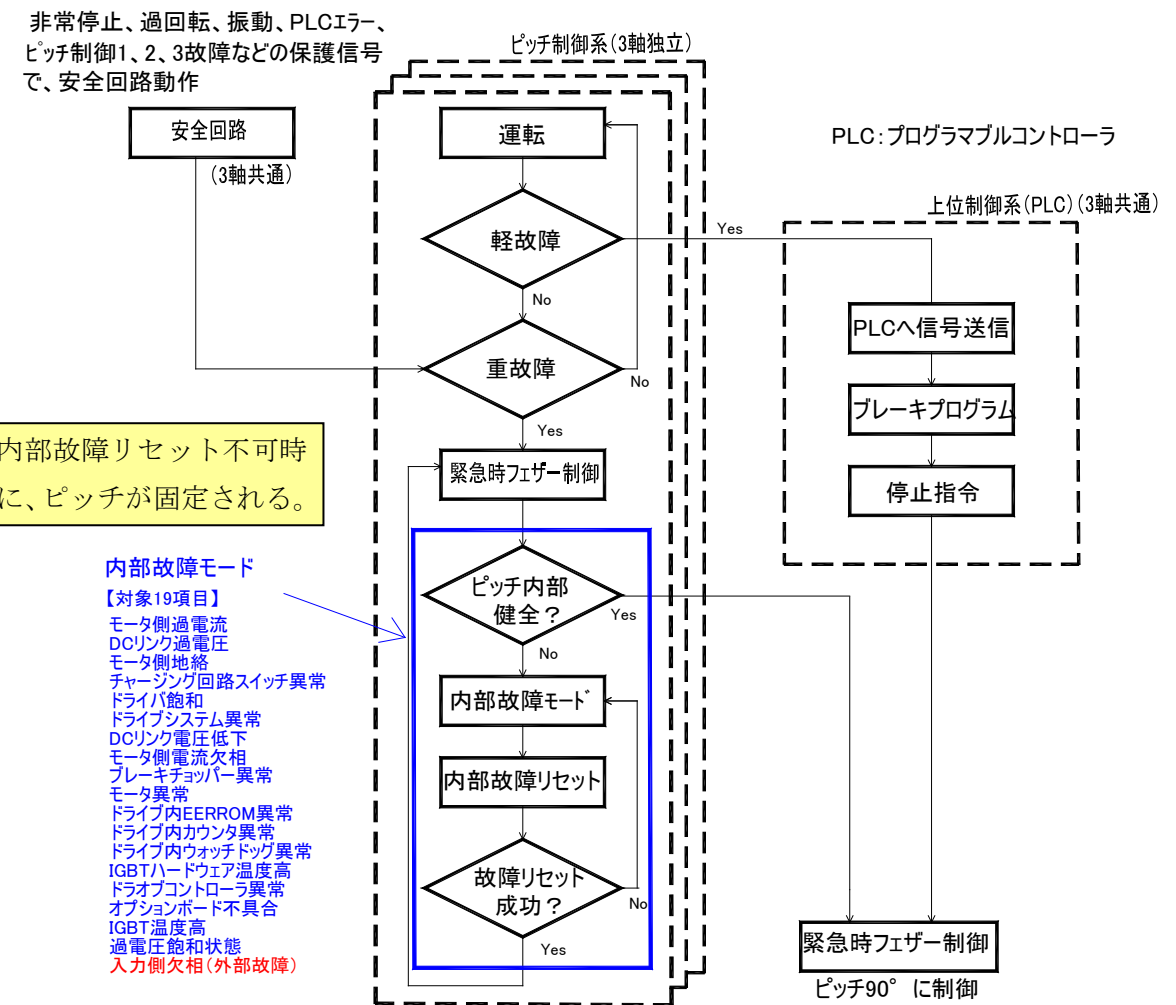
図8 Mita製ピッチシステムの制御ロジックの概要

今回事故を起こした Mita 製ピッチシステムの制御ロジックの概要を図8に示す。

重故障などで緊急時フェザー制御 (ピッチ角を 90° に制御し、ローターの回転を停止する制御) を実施する際、ピッチ内部の健全性を確認し、ピッチ内部に異常がある場合に、「内部故障モード」に移行し、ピッチシステムの内部故障のリセットを試みる内容になっていた。「内部故障モード」は、緊急時フェザー制御を一旦中断、ピッチモーターを停止しピッチにブレーキを掛けて固定して、ピッチシステムの内部故障の復帰を図るものである。故障復帰できない場合には、緊急時フェザー制御が中断したまま未了となる。

一方内部故障を判定する回路に、3軸同時に発生する可能性が高い「入力側欠相」(外部故障)が入っていた (Ver3. 5. 8)。このためスリップリングの端子台で発生した接触不良で、3軸同時に欠相を検出し、3軸ともに「内部故障モード」に移行し、3軸のピッチが固定したと考えられる。

なお入力側欠相は Mita 社が不具合を認識し、Ver3. 7. 2以降、内部故障モードの対象から削除されている。

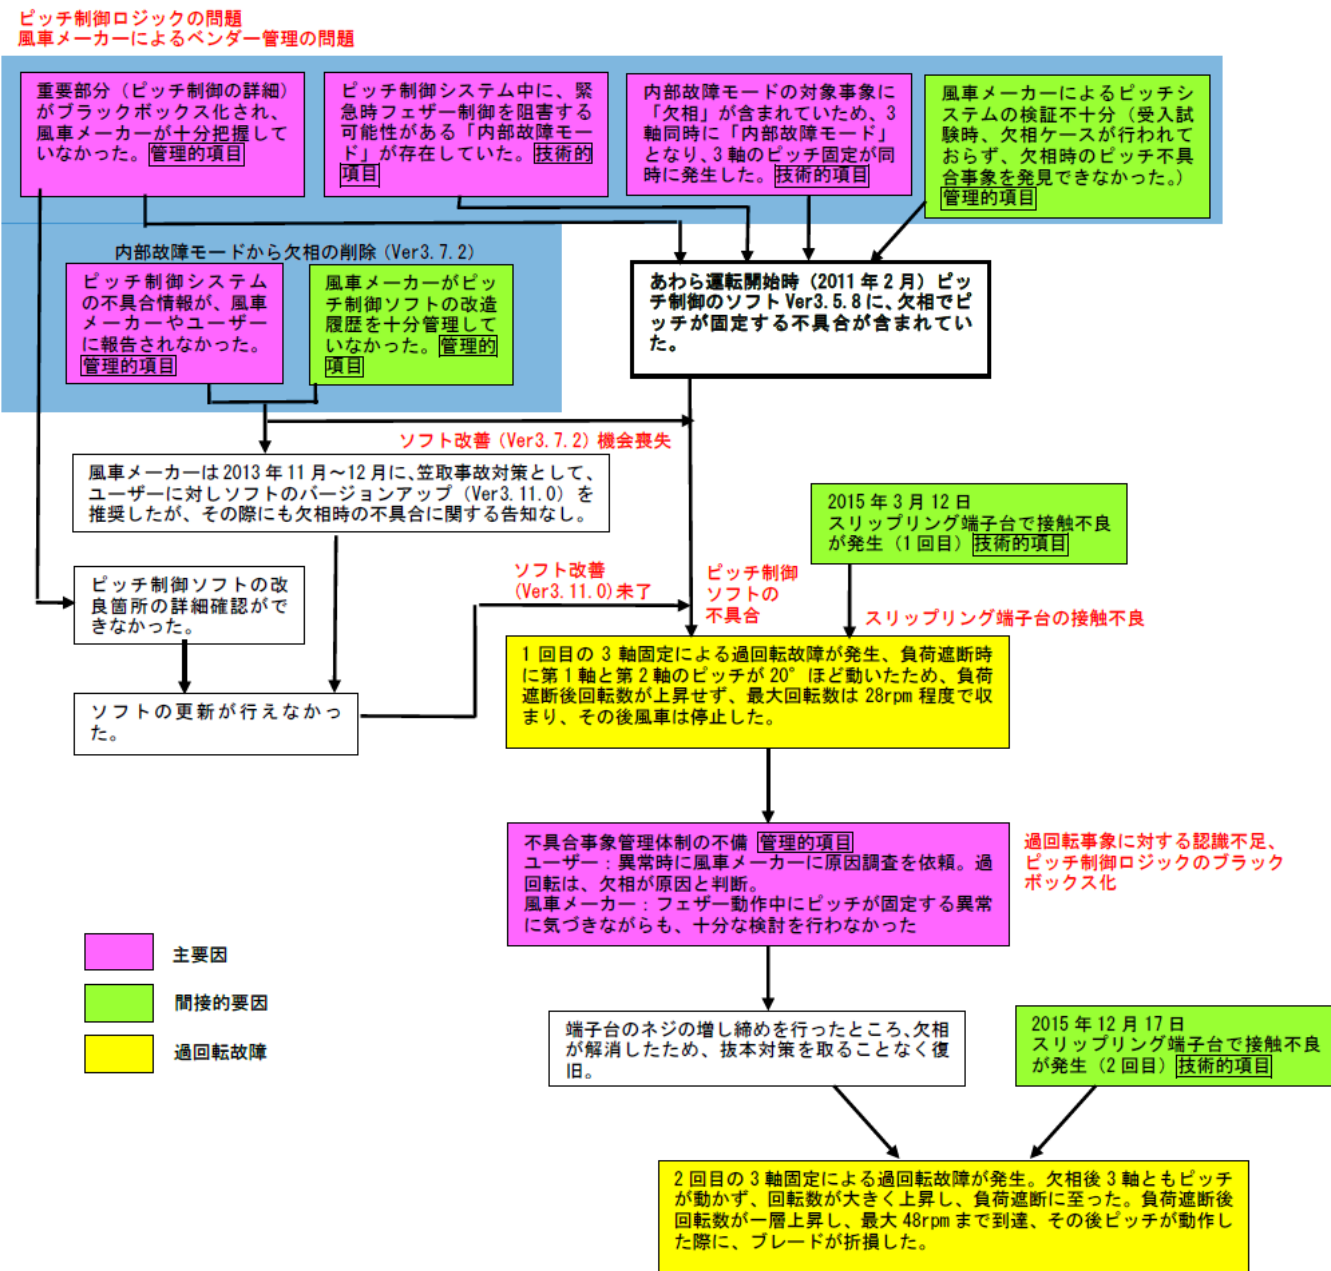
図9 今回事故の要因について

今回の事故要因をまとめると、図9の通りとなる。
