与那国風力発電所の事故について ～H27年台風21号による被害とその原因について～

与那国風力発電設備の概要

台風21号による 与那国風力発電設備被害状況

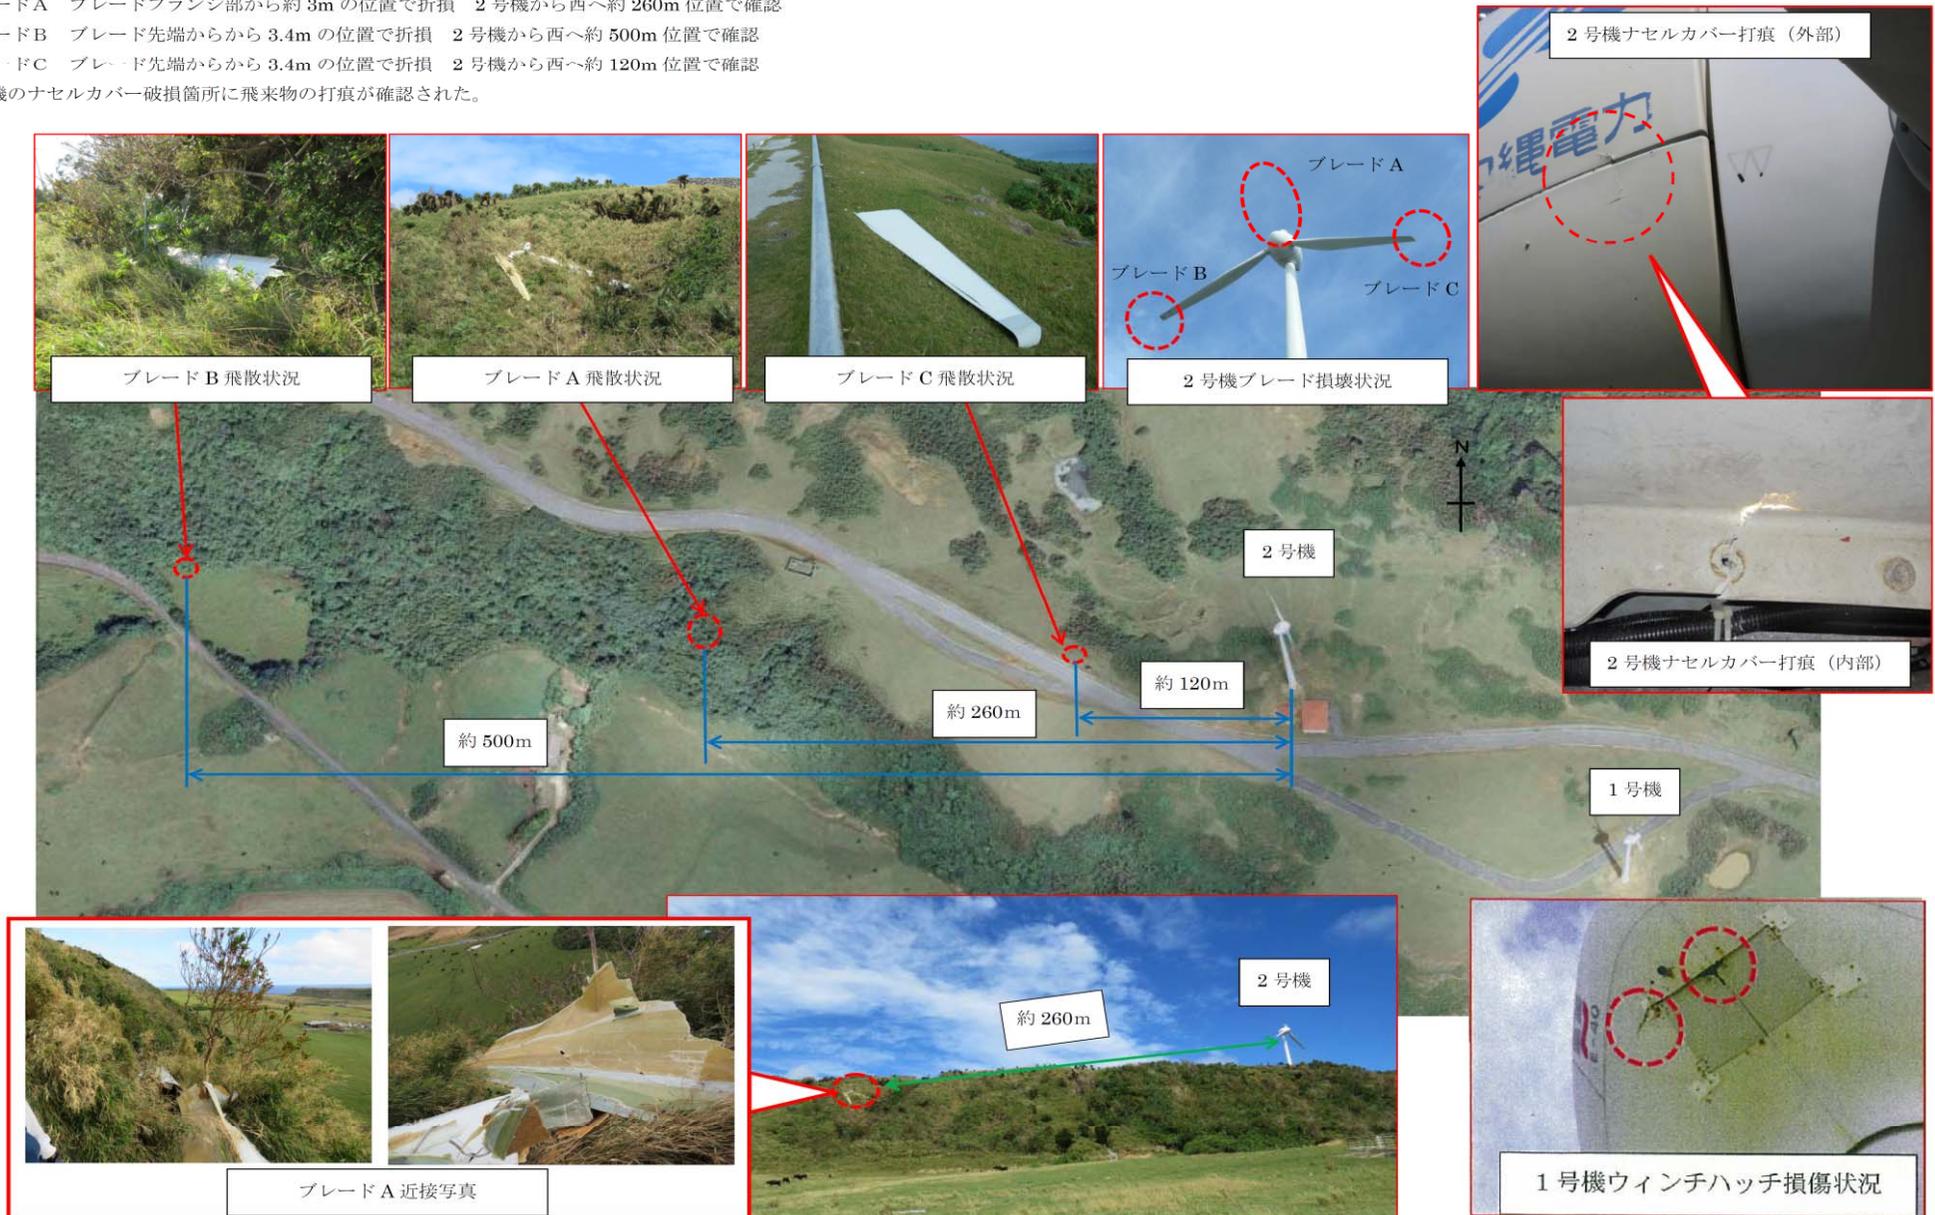
- ・ブレードA ブレードフランジ部から約3mの位置で折損 2号機から西へ約260m位置で確認
- ・ブレードB ブレード先端から約3.4mの位置で折損 2号機から西へ約500m位置で確認
- ・ブレードC ブレード先端から約3.4mの位置で折損 2号機から西へ約120m位置で確認
- ・2号機の本セルカバー破損箇所に飛来物の打痕が確認された。

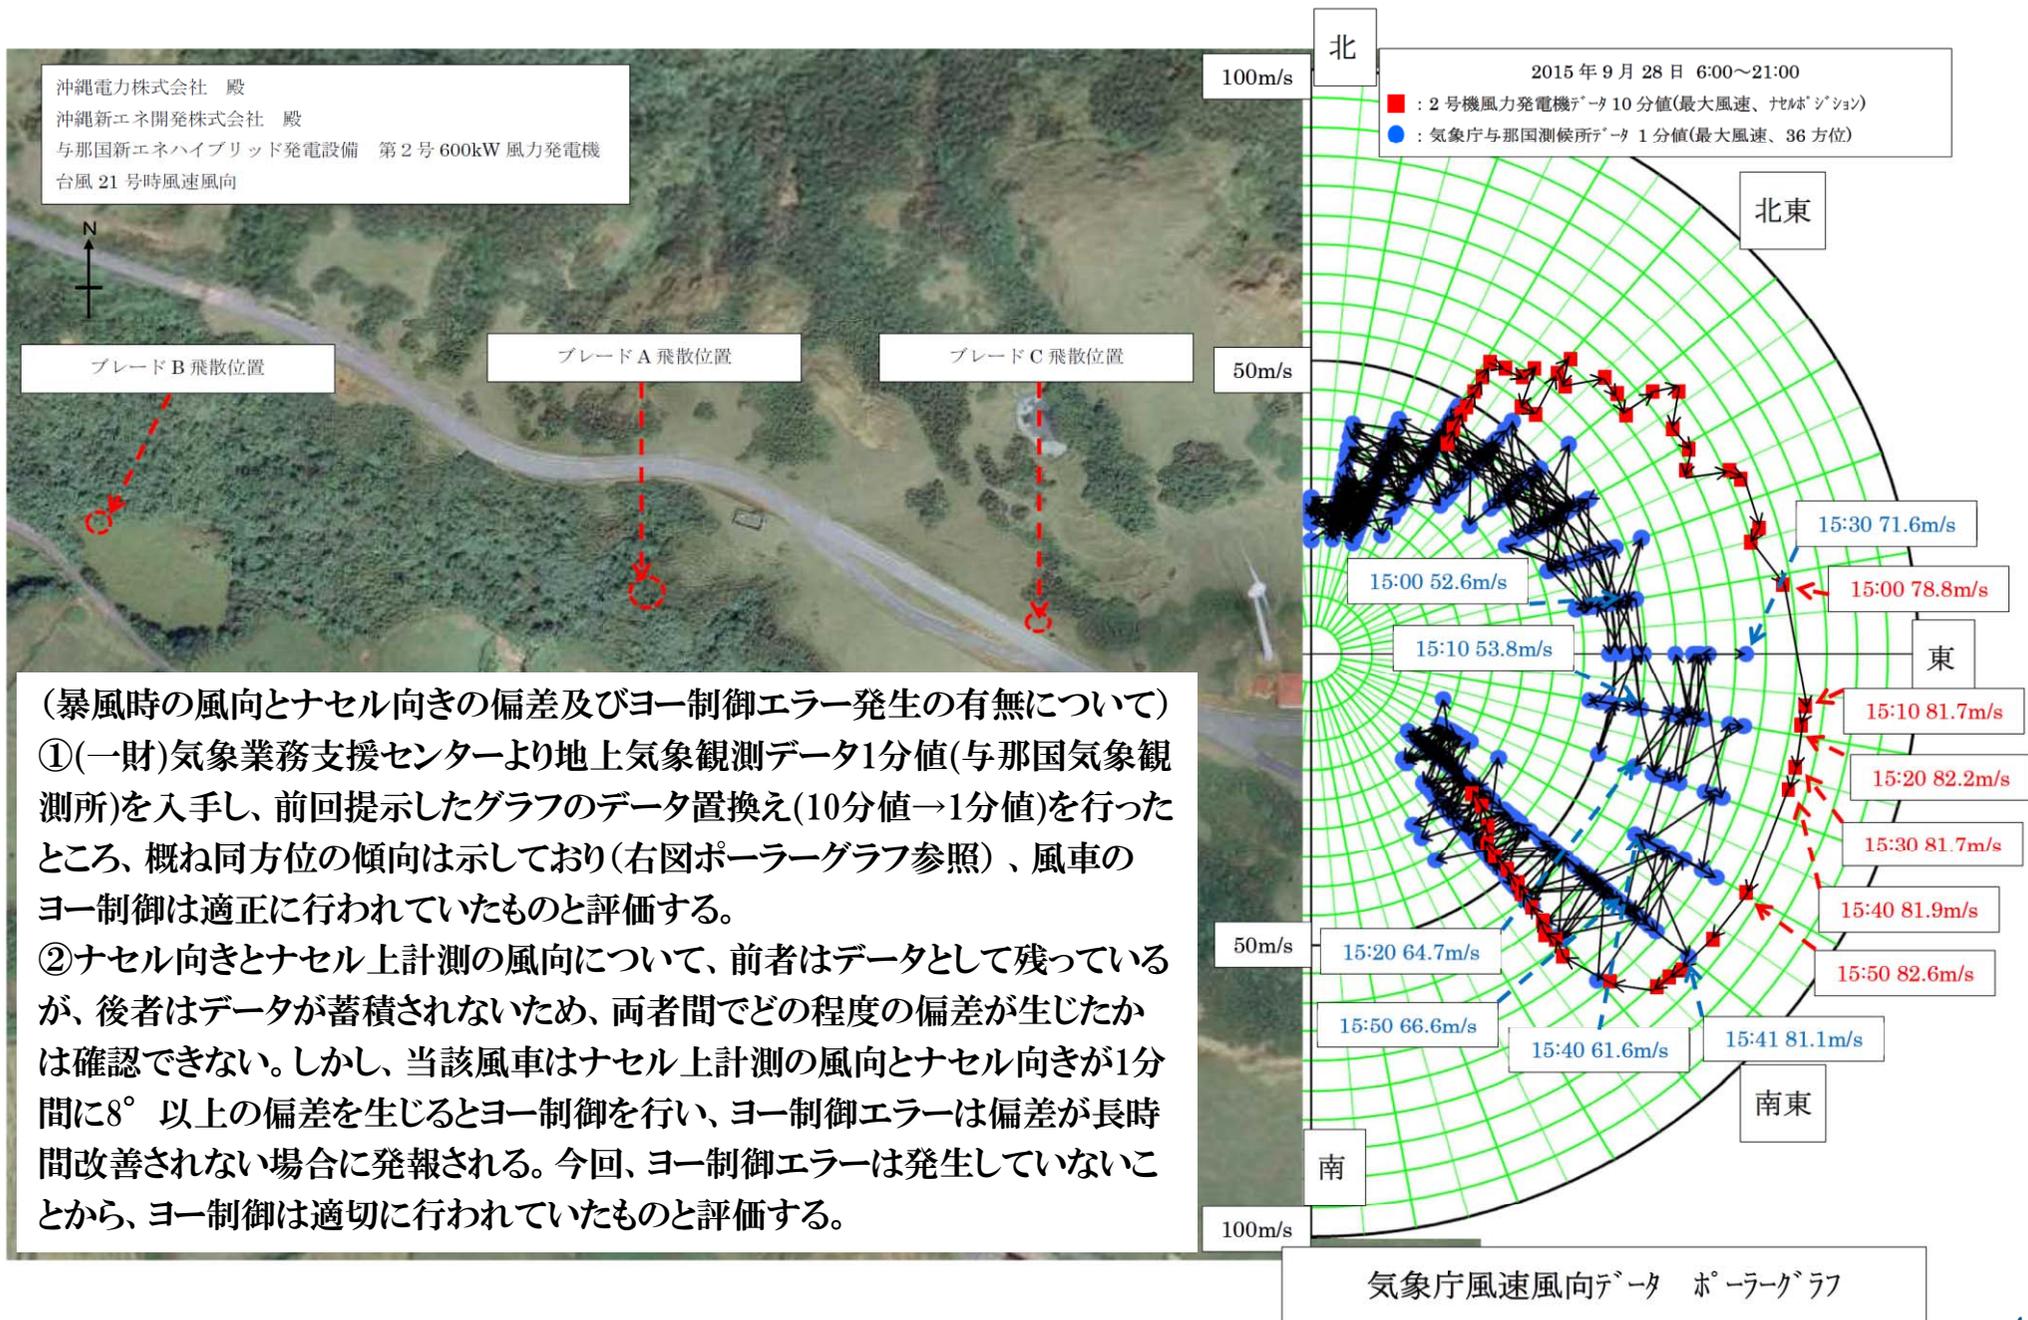
沖縄電力株式会社 殿
 沖縄新エネ開発株式会社 殿
 与那国新エネハイブリッド発電設備 第2号 600kW 風力発電機
 台風 21 号時風速風向

(暴風時の風向とナセル向きの偏差及びヨー制御エラー発生の有無について)
 ①(一財)気象業務支援センターより地上気象観測データ1分値(与那国気象観測所)を入手し、前回提示したグラフのデータ置換え(10分値→1分値)を行ったところ、概ね同方位の傾向は示しており(右図ポーラーグラフ参照)、風車のヨー制御は適正に行われていたものと評価する。
 ②ナセル向きとナセル上計測の風向について、前者はデータとして残っているが、後者はデータが蓄積されないため、両者間でどの程度の偏差が生じたかは確認できない。しかし、当該風車はナセル上計測の風向とナセル向きが1分間に8°以上の偏差を生じるとヨー制御を行い、ヨー制御エラーは偏差が長時間改善されない場合に発報される。今回、ヨー制御エラーは発生していないことから、ヨー制御は適切に行われていたものと評価する。

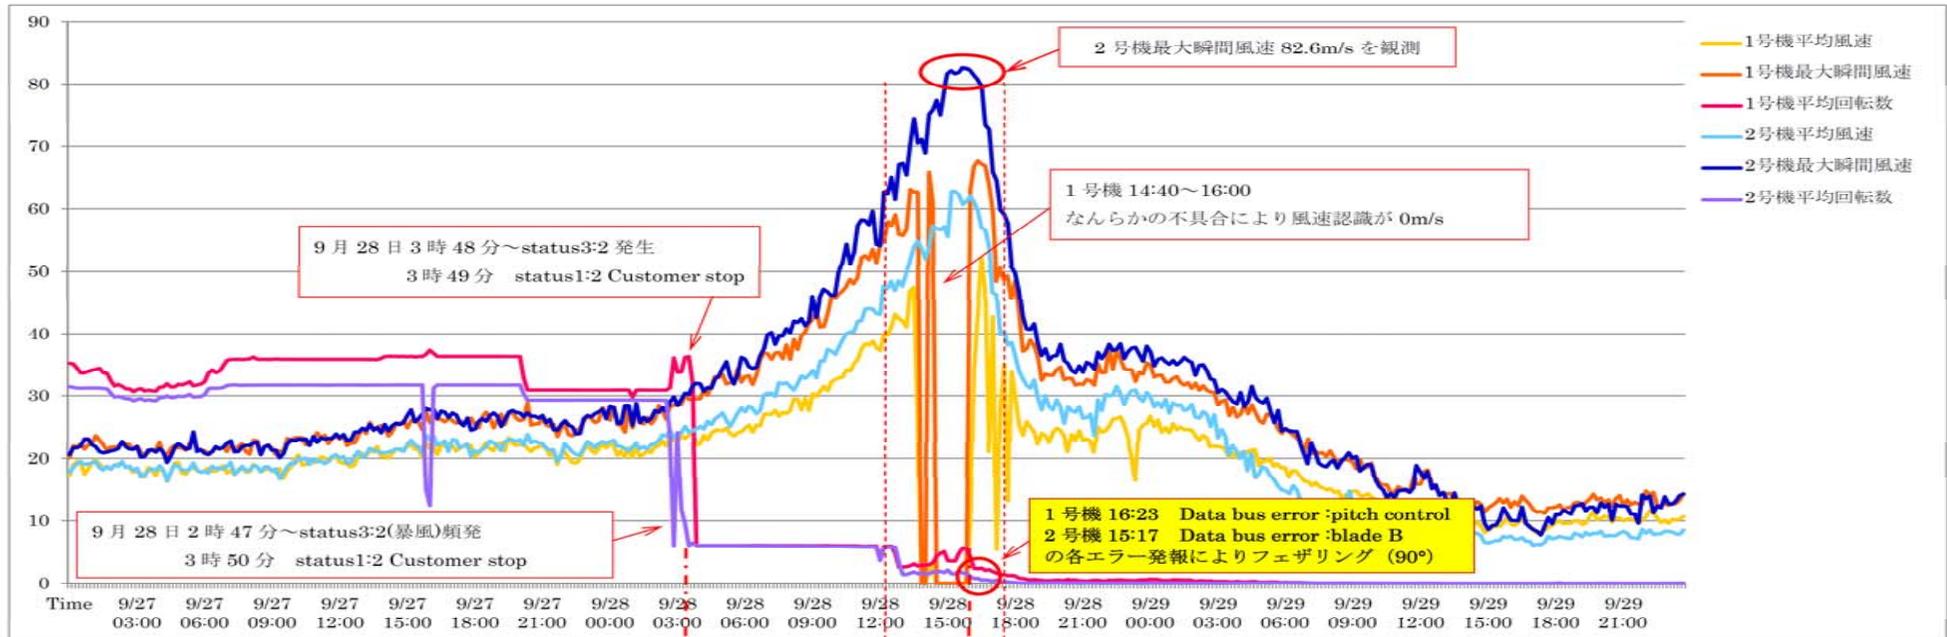
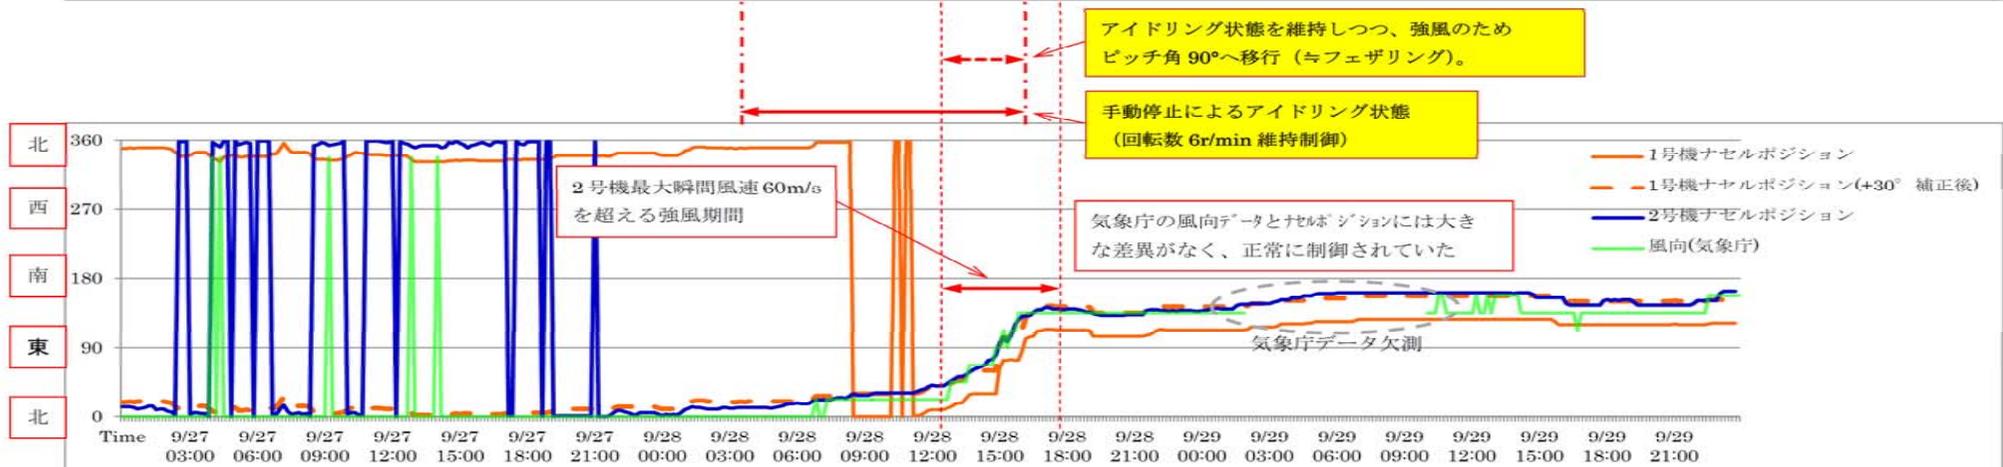
過去データを分析した結果、日常的に1・2号機のナセル向きデータに30°の差異があることが確認できました(頁7参照)。

この誤差を考慮し、事故時のデータについても1号機のナセル向きデータを+30°補正したところ、気象庁による風向データと1号機および2号機のナセル向きは概ね一致している(下グラフ参照)。

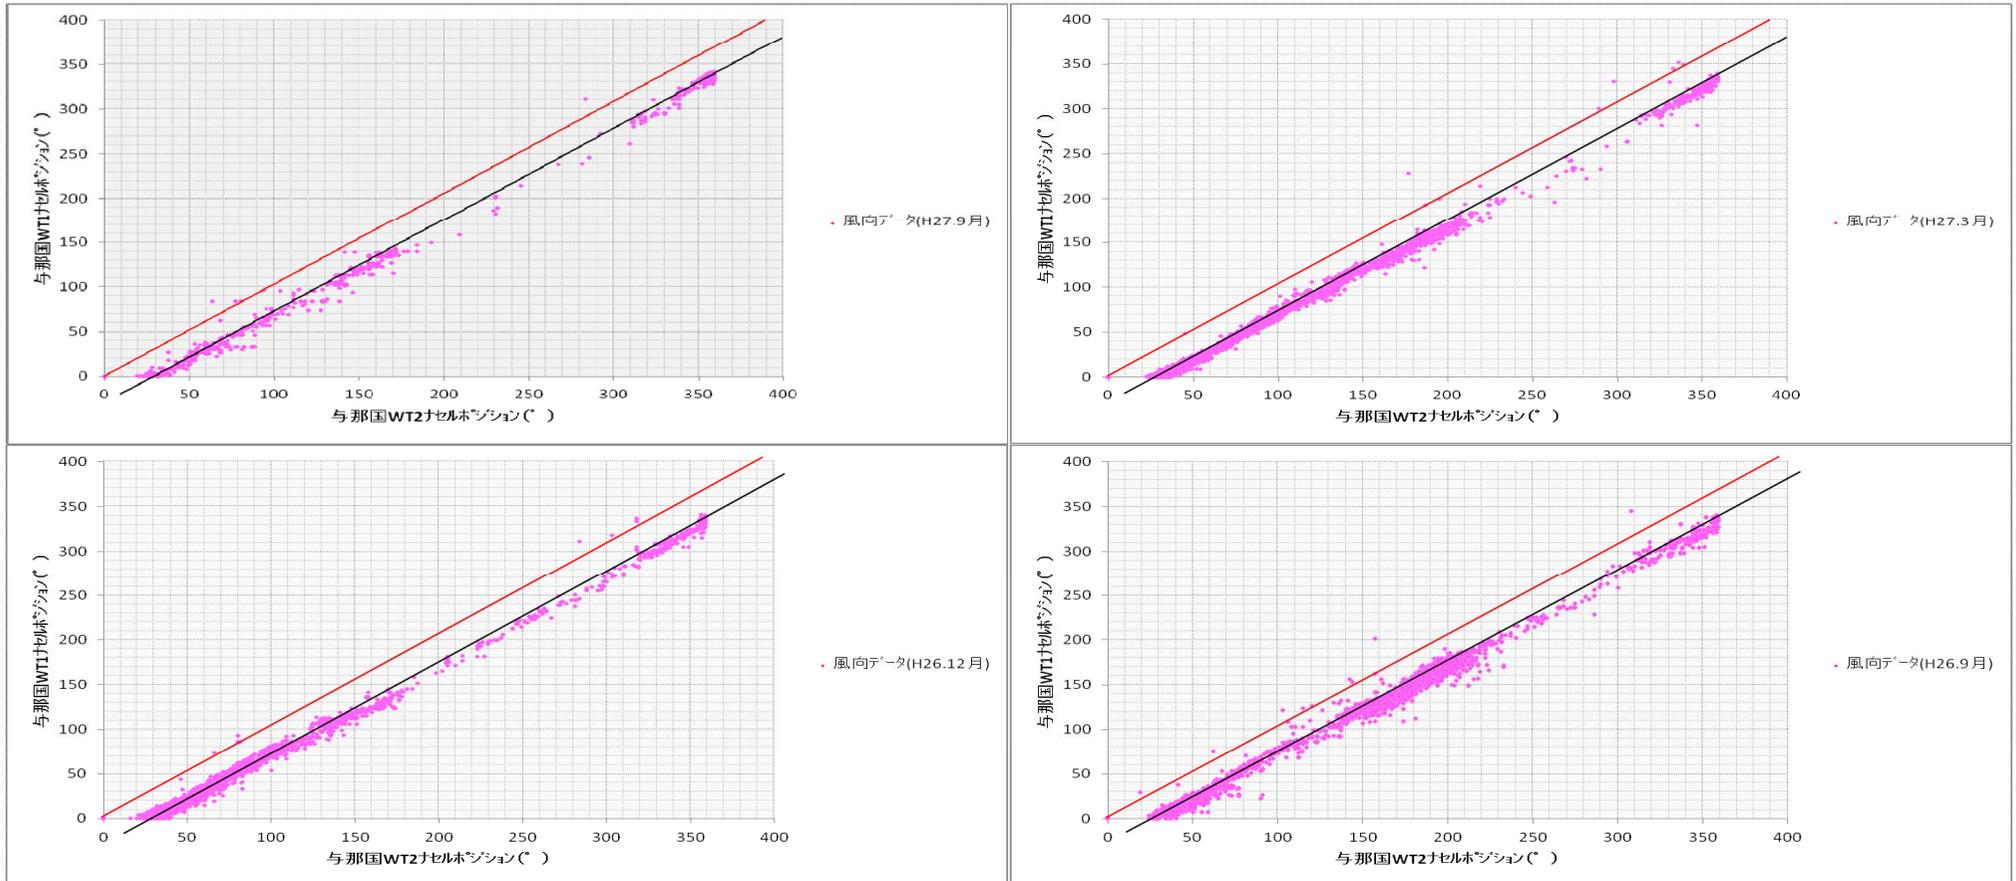
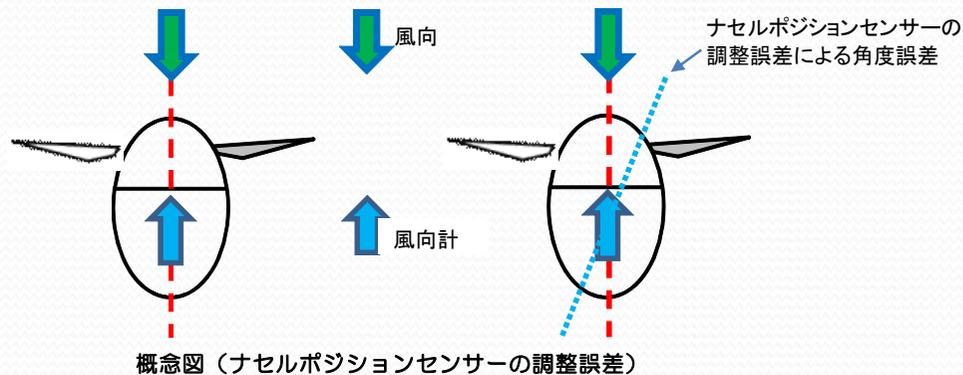
1・2号機ナセル向きとの“ズレ”について

1・2号機のナセル向きを比較したところ、1号機は2号機に比べ+30°（時計回りで30°）進んでいる。現地にて、方位磁石を用い1号機のナセル向きを確認したところ、ナセルポジションセンサーの調整誤差を確認した（概念図（ナセルポジションセンサーの調整誤差）参照）。
