久木野風力発電所 2号機タワー損傷 (速報)

1. 久木野風力発電所について

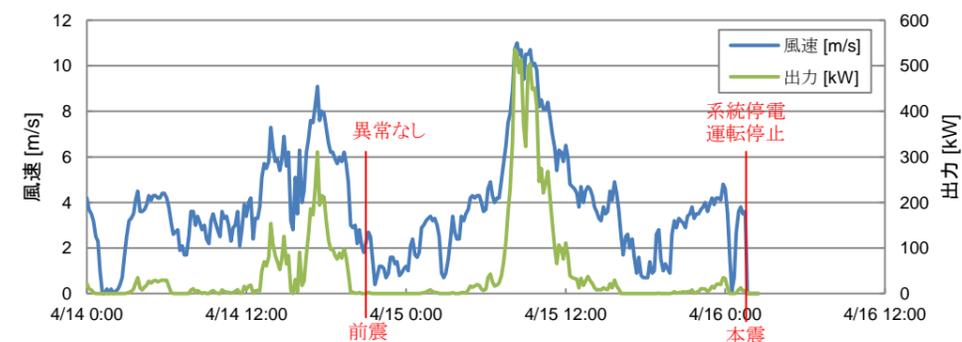
図3 2号機運転データ(4/14~4/16)

- 4月14日：21時26分に最大震度7の地震（前震）が発生。電力系統が瞬間停電したものの、その後、異常は検出されず運転継続。
- 4月16日：1時25分に最大震度7の地震（本震）が発生。電力系統が停電し、全号機運転停止。
- 4月30日：風車サービス員が徒歩でサイトへ行き、タワーの損傷を確認。
- 5月6日：九州産業保安監督部電力安全課へ事故速報。
- 5月13日：南阿蘇村役場の了解のもと入山し、立入禁止の保全処置を実施。
(周囲は一般車両通行止めとなっており、バリケードにて封鎖されている。)
- 5月26~28日：第1次現地調査および転倒盤の修正を実施し、1,3号機の点検、異常がないことを確認。
- 6月14日：1,3号機復電。(ヨー制御開始、風車は停止状態)

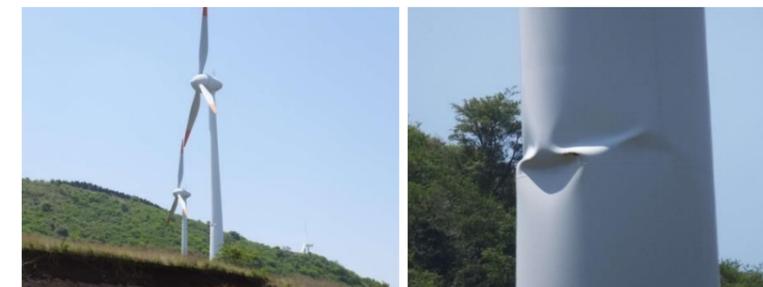
図4 2号機外観

2号機タワーにおいて、地上高約13.9mの位置にへこみが発生。へこみは方位角320°から190°にかけて、周長約5.5mにわたっている。また、周辺の地盤には基礎の縁や地山と盛土の境界に沿うクラックが多数見られる(図6)。これは地震動によって土砂が傾斜に沿って動いたものと考えられる。

2号機は道路損傷のためクレーン等重機が入れず、風車の分解ができないため、応急対策のみ実施することとする。応急対策として図14に示すように、損傷部へのリブ溶接による補強を行う。その後については交換部品、工事費用、周辺の道路状況を考慮し判断する。

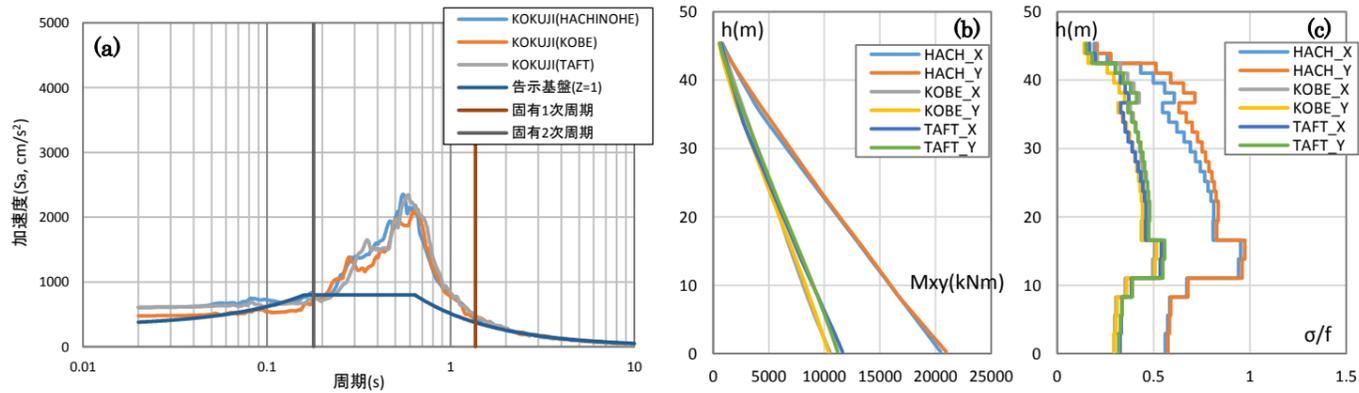
図7 告示波の地表面における(a)加速度応答スペクトルおよびその時の(b)曲げモーメント分布(c)許容応力度分布

以上より、許容応力度比は告示波では 1.0 を超えず、益城観測波では今回の損傷部位で 1.3 程度となり、座屈し得る計算結果となった。大津観測波ではタワー上部の許容応力度比が大きくなり、今回の損傷状況と異なる。また、益城、大津ともサイトと距離があり、平地と山岳と地形も異なるため、このまま評価はできないと考える。
