## 久木野風力発電所 2号機タワー損傷 (速報)

### 1. 久木野風力発電所について

事業会社： 春木が岡風力発電有限会社  
 所在地： 熊本県阿蘇郡南阿蘇村大字河陰俵山地内 (標高 729m、本震震源からの距離 24km)  
 発電出力： 1,800kW (600kW×3基)  
 風力発電機： ENERCON 製 E40 (ハブ中心高さ 46.25m、ローター径 44m)

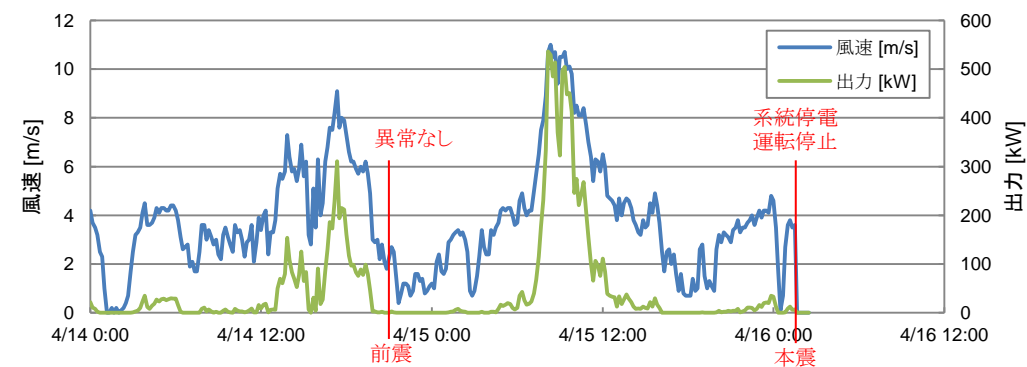
図3 2号機運転データ(4/14~4/16)

- 4月14日：21時26分に最大震度7の地震（前震）が発生。電力系統が瞬間停電したものの、その後、異常は検出されず運転継続。
- 4月16日：1時25分に最大震度7の地震（本震）が発生。電力系統が停電し、全号機運転停止。
- 4月30日：風車サービス員が徒歩でサイトへ行き、タワーの損傷を確認。
- 5月6日：九州産業保安監督部電力安全課へ事故速報。
- 5月13日：南阿蘇村役場の了解のもと入山し、立入禁止の保全処置を実施。  
(周囲は一般車両通行止めとなっており、バリケードにて封鎖されている。)
- 5月26~28日：第1次現地調査および転倒盤の修正を実施し、1,3号機の点検、異常がないことを確認。
- 6月14日：1,3号機復電。(ヨー制御開始、風車は停止状態)

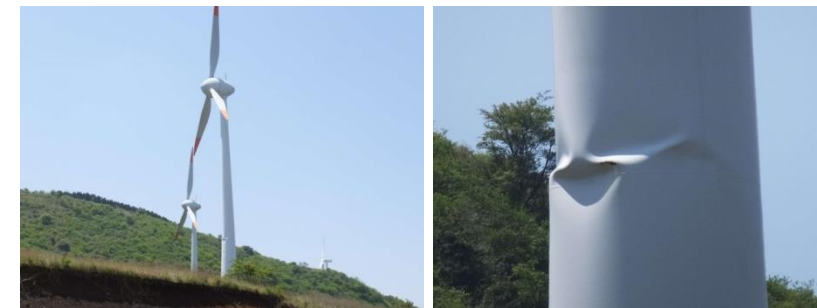
図4 2号機外観

2号機タワーにおいて、地上高約13.9mの位置にへこみが発生。へこみは方位角320°から190°にかけて、周長約5.5mにわたっている。また、周辺の地盤には基礎の縁や地山と盛土の境界に沿うクラックが多数見られる(図6)。これは地震動によって土砂が傾斜に沿って動いたものと考えられる。

2号機は道路損傷のためクレーン等重機が入らず、風車の分解ができないため、応急対策のみ実施することとする。応急対策として図14に示すように、損傷部へのリブ溶接による補強を行う。その後については交換部品、工事費用、周辺の道路状況を考慮し判断する。

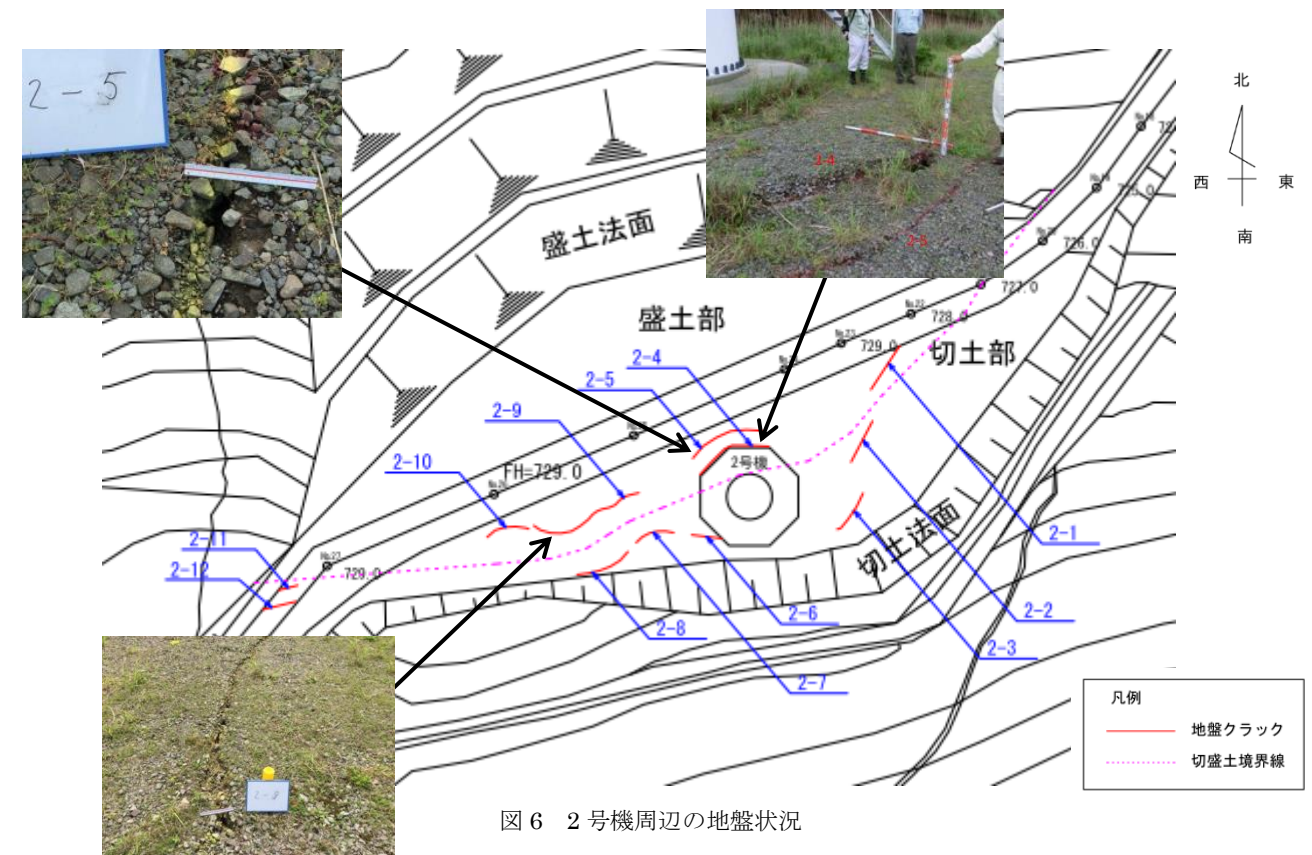
図6 2号機周辺の地盤状況

1号機	2号機	3号機
基礎表面の損傷	無	無	無
タワー損傷	無	有	無
基礎周辺地盤のクラック数	1箇所 (最大開口3cm)	12箇所 (最大開口7cm)	0箇所

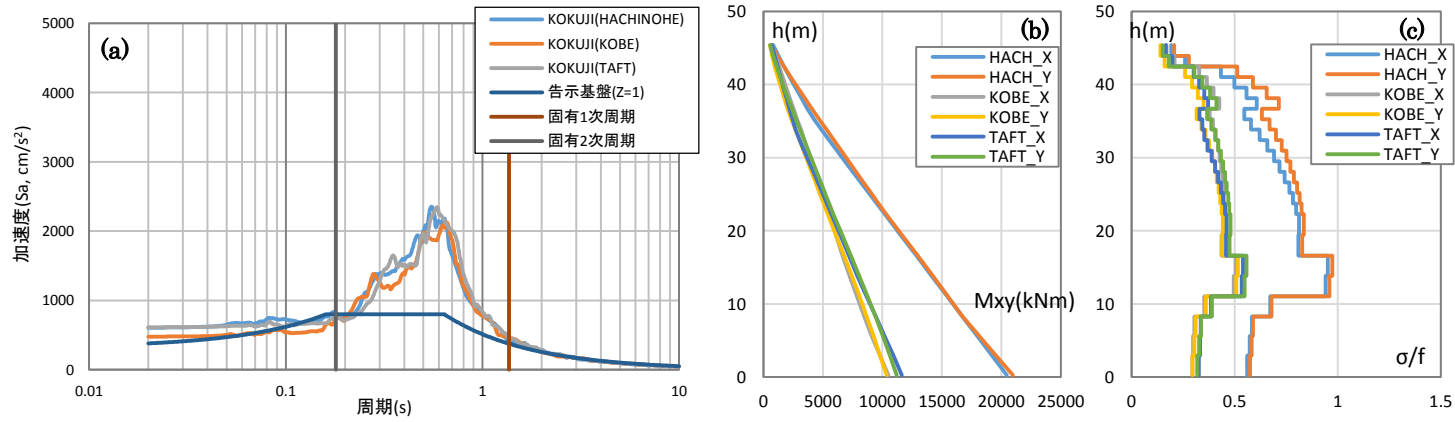
図7 告示波の地表面における(a)加速度応答スペクトルおよびその時の(b)曲げモーメント分布(c)許容応力度分布

以上より、許容応力度比は告示波では 1.0 を超えず、益城観測波では今回の損傷部位で 1.3 程度となり、座屈し得る計算結果となった。大津観測波ではタワー上部の許容応力度比が大きくなり、今回の損傷状況と異なる。また、益城、大津ともサイトと距離があり、平地と山岳と地形も異なるため、このまま評価はできないと考える。
