## 輪島風力発電所 2号機 ナセルカバーの一部落下 事故報告（中間報告）

## 1. 輪島風力発電所と事故の概要

## (1) 発電所の概要

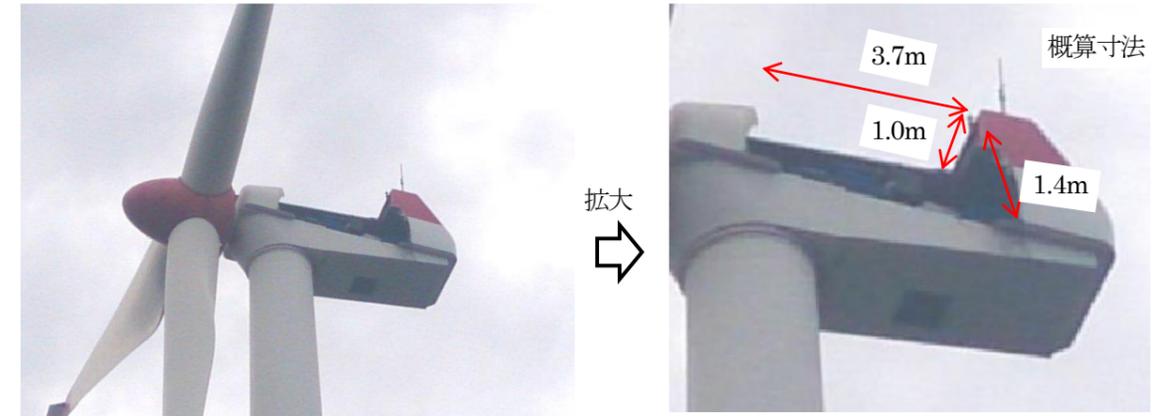
4月18日、暴風後の特別巡視で2号機ナセルカバーの一部が脱落していることを発見した。  
ブレードから見てナセルの右側部分が脱落している【写真1, 2】。

写真1 ナセルカバー脱落状況

写真2 ナセルカバー脱落状況（拡大）

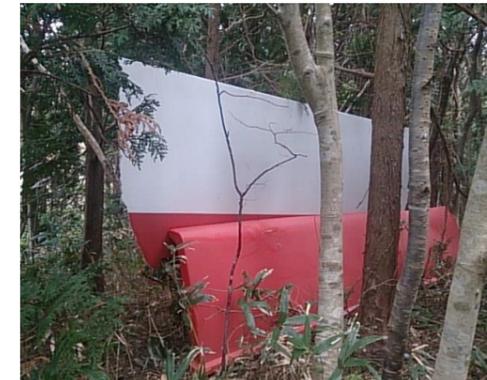
脱落したナセルカバーを捜索したところ、風車から林道を挟んだ向かい側に落下していることを確認した【写真3】。  
ナセルカバーは、風車から東方向、約42m離れた位置に落下していた【図3, 4】。

写真3 ナセルカバー落下状況  
（上下逆に落下している）

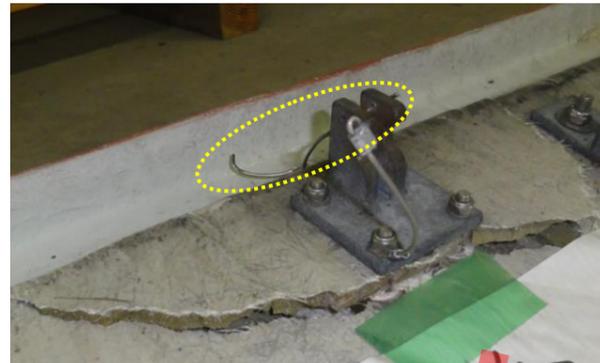
写真6 ①部 ロッド受金具(後方側)  
(周辺FRPが割れている。ロックピンが変形している。)

- ・前方側のロックピン(受金具側)は破断【写真11】、周辺FRPは損傷なし【写真7】。
- ・後方側のロックピン(受金具側)は変形\*【写真12】、周辺FRPは損傷あり【写真6】。
- \* ロックロッドが受金具から強制的に抜き取られたと推定

- ① まずは、前方側のロックピン(受金具側)が破断、暴風によるナセル振動等によりロックロッドが受金具から外れた。
- ② ナセルハッチの前方側が開き、後方側のハッチロック機構は風圧荷重に耐えきれずFRPが破損、ロックロッドが外れナセルハッチは全開状態となり、ナセルカバー側面も破損し落下した。

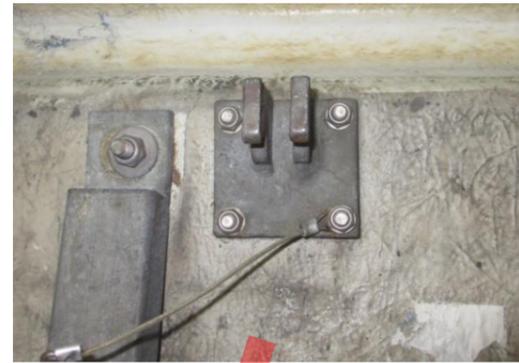
写真7 ②部 ロッド受金具(前方側)  
(周辺FRPの損傷なし。ロックピンは風車内で発見。)

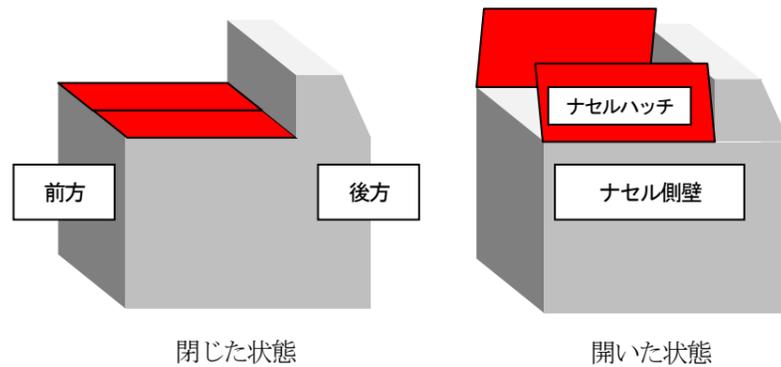
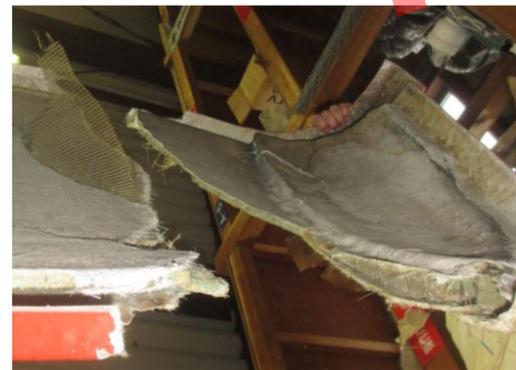
写真9 ③部 ナセルハッチ前方部(内側より)  
ナセルハッチ先端部(写真の右側部)は落下したナセルカバー付近で発見

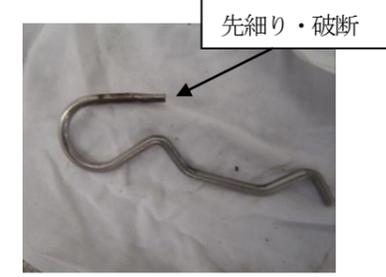
写真11 前方側ロックピン(受金具側)

前方側のロックピン(受金具側)は、破断した状態で風車内にて発見された。ロックピンの破断箇所付近は、径が細くなっていた。【写真11】

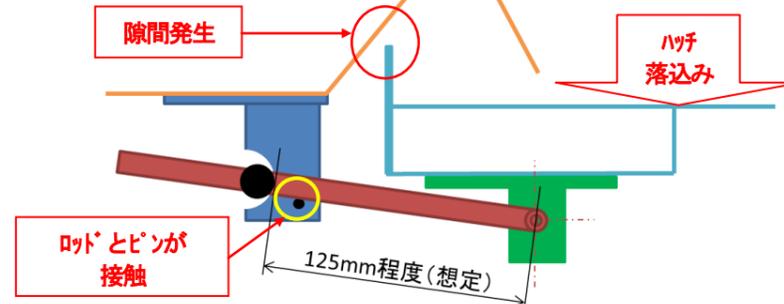
図6 ナセルハッチ (レバー側) の落込みのイメージ (②-a)

- ナセルハッチ (レバー側) の歪み等により、前方部が落込んだ。落込みにより、ロックロッドとロックピンが接触状態となった。【図 6】【写真 16】
- 受金具とレバー側のハッチに隙間が生じたため、ロックロッド留金具を調整(125mm→117mm)<sup>\*1</sup>した。【図 7】  
<sup>\*1</sup>: ロックロッド留金具の調整については、調整記録が残っていないため、ナセルハッチ外形寸法、ロッドの摩耗状況および摩耗位置から推定した。

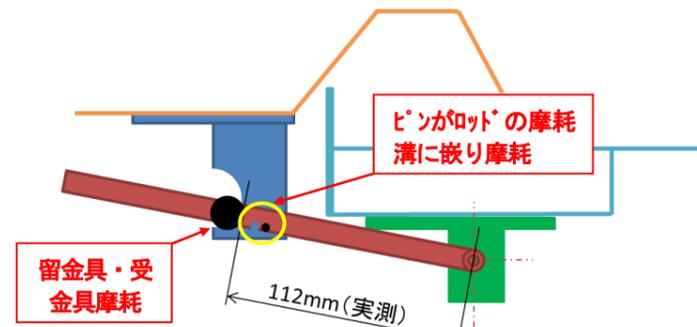
図8 ナセル破損前状態のイメージ (④)

- ・ナセルの振動等により、ロックロッド (ロックピンの接触部) が溝状の摩耗 (摩耗A)<sup>\*2</sup>となった。【写真 17】
- <sup>\*2</sup>: 硬度測定 (mHV) の結果、ロックピンは485、ロックロッドは311であった。硬度差によりロックロッド側が著しく摩耗 (溝形状) した。
- ・留金具【写真 17】、受金具 (ロックピン穴含む)【写真 18】にも摩耗が発生した。【図 8】

- ・摩耗進展によりハッチは再度落込み、ハッチ間に隙間が生じた。  
 ⇒ 留金具調整(117mm→112mm) ⇒ ③の状態を繰り返し、ロッドが溝状に摩耗 (摩耗B)【写真 17】
- ・結果、定常的にロックロッドの摩耗溝にロックピンが嵌り、ナセルの振動によりロックピンに繰返し応力が加わる状態となった。【図 8】【写真 21, 22】

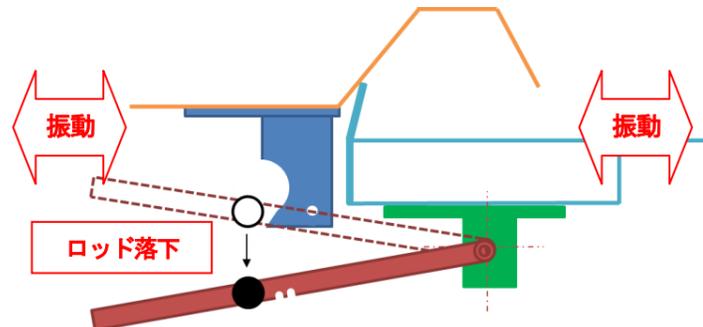
図9 ロックロッド脱落のイメージ (⑤)

#### ⑤ 疲労限界に達したロックピンが破断【写真 22】、暴風によるナセルの振動等により、ロックロッドが受金具から外れた。【図 9】

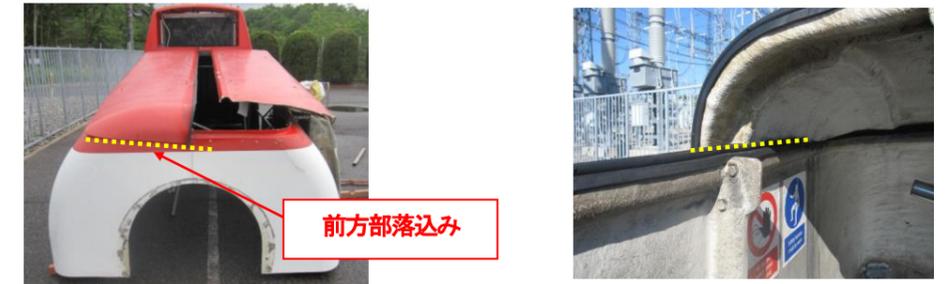
写真 16 ナセルハッチ落込み状態

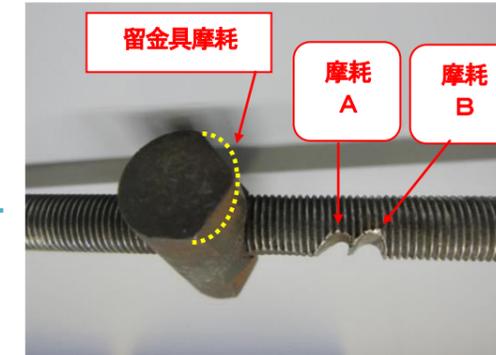
写真 17 留金具およびロックロッドの摩耗状態

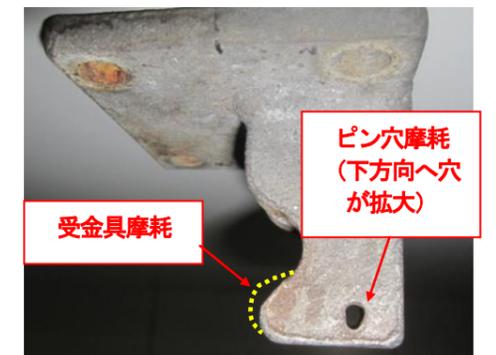
写真 18 受金具の摩耗状態

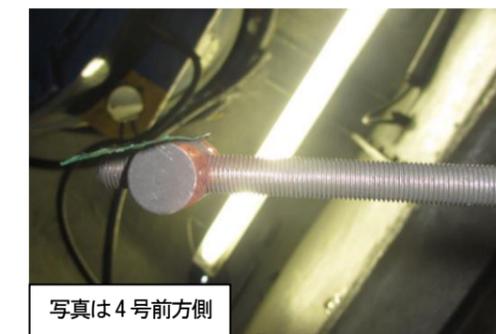
写真 19 ロックロッド (摩耗なし)

- ・確実なナセルハッチ固定方法の検討。  
 (他号機は、ロックロッドの著しい摩耗 (溝形状) および受金具の著しい摩耗がないことを確認済み。【写真 19, 20】)
- ・ナセルハッチロック機構の点検マニュアル見直し。  
 (今迄は、ナセルカバー外観、ナセルハッチレバーを点検箇所として記載。今後、ロックロッド、受金具等を点検箇所に追加し、点検ポイントを具体的に記載)

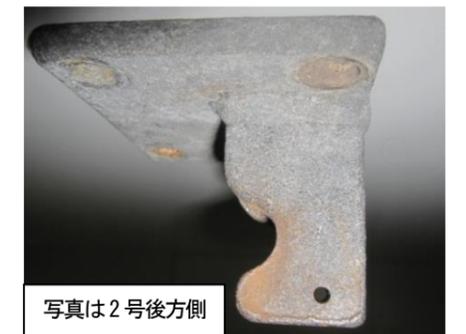
写真 20 受金具 (摩耗なし)

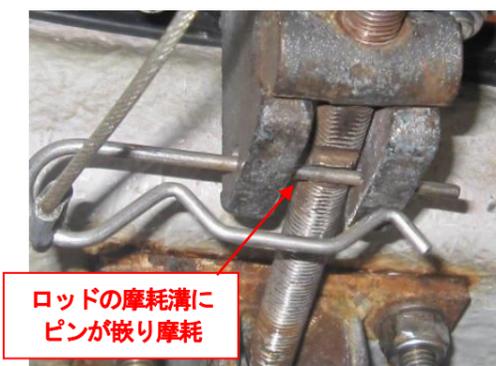
写真 21 ロッド溝へのピンの嵌り状況

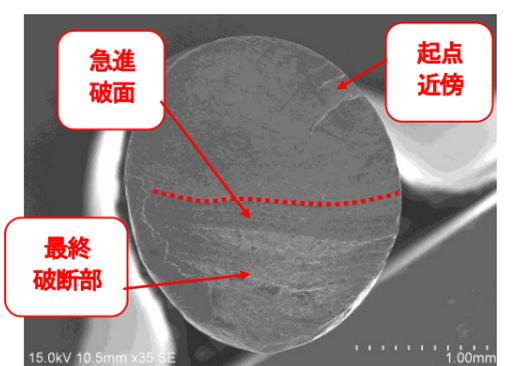
写真 22 ピンの破断面 (典型的な疲労破面)
