# 与那国風力発電所の事故について ～H27年台風21号による被害とその原因について～

沖縄電力

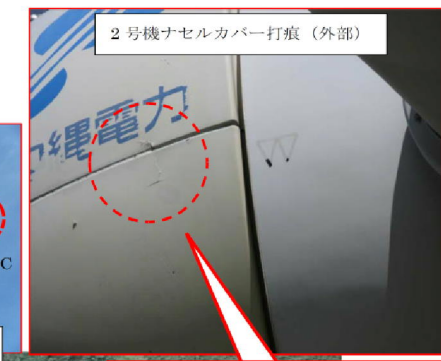
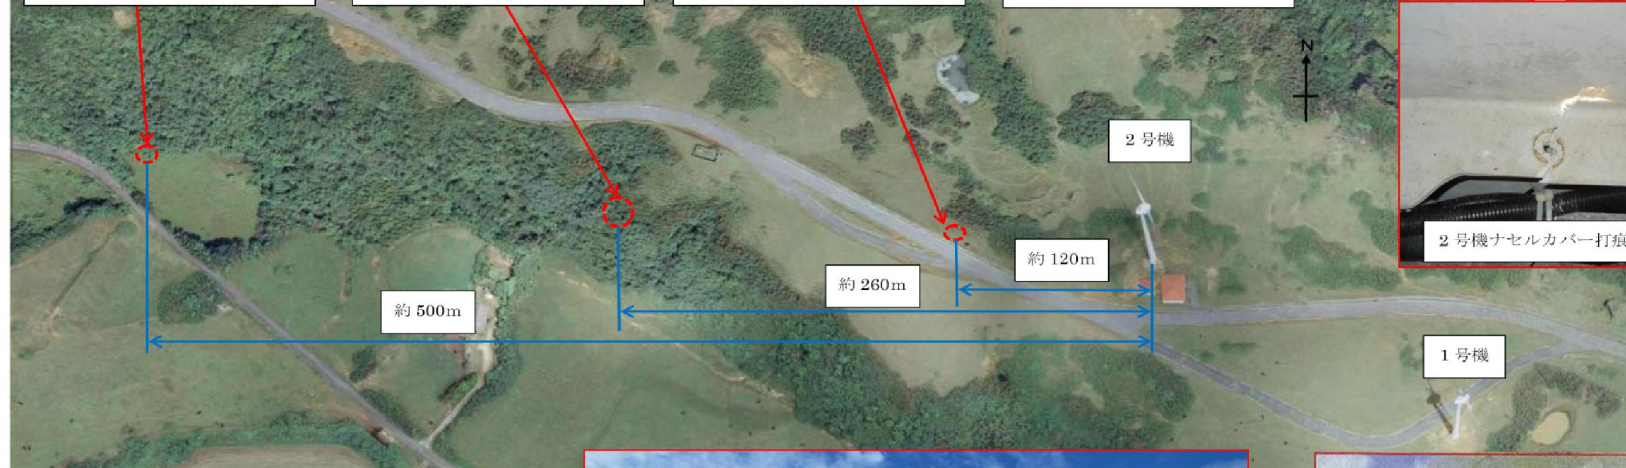
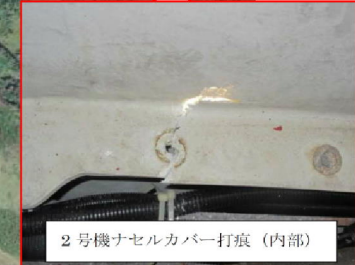
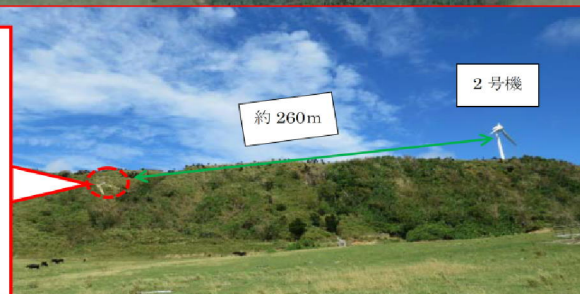
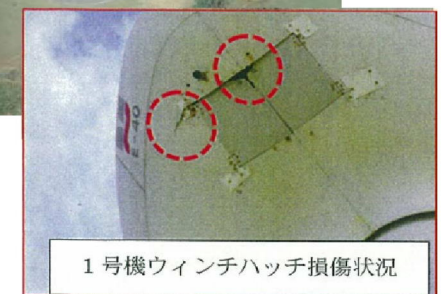
- ・ブレードA ブレードフランジ部から約3mの位置で折損 2号機から西へ約260m位置で確認
- ・ブレードB ブレード先端から約3.4mの位置で折損 2号機から西へ約500m位置で確認
- ・ブレードC ブレード先端から約3.4mの位置で折損 2号機から西へ約120m位置で確認
- ・2号機のナセルカバー破損箇所に飛来物の打痕が確認された。

| | 被害 | 原因 | 再発防止対策 |
|---|---|---|---|
| 風車2号機 | ブレード3枚が損壊した。 | クラスⅠ耐風速以上の風が吹いたため、クラスⅡの2号機は耐力が不足していたことによる。<br>(過去の風車倒壊(H14宮古)で得られた対策により、系統は停電したものの非常用発電機が自動起動し、常時ヨー制御を行い風荷重を低減したが、クラスⅡのブレードが今回の台風には耐えられなかった。) | 復旧に要する費用と設置後14年経過に伴う設備老朽化を勘案し、平成28年3月16日に廃止した。 |

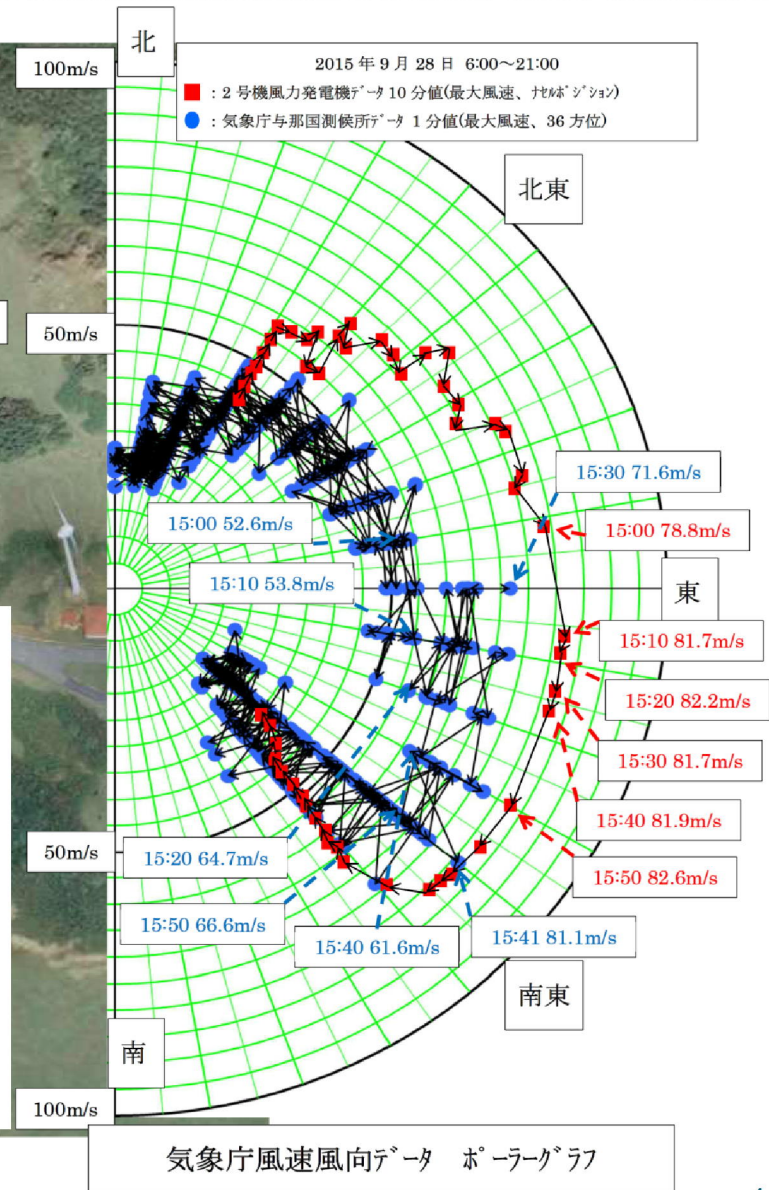
①(一財)気象業務支援センターより地上気象観測データ1分値(与那国気象観測所)を入手し、前回提示したグラフのデータ置換え(10分値→1分値)を行ったところ、概ね同方位の傾向は示しており(右図ポーラーグラフ参照)、風車のヨー制御は適正に行われていたものと評価する。

②ナセル向きとナセル上計測の風向について、前者はデータとして残っているが、後者はデータが蓄積されないため、両者間でどの程度の偏差が生じたかは確認できない。しかし、当該風車はナセル上計測の風向とナセル向きが1分間に $8^{\circ}$ 以上の偏差を生じるとヨー制御を行い、ヨー制御エラーは偏差が長時間改善されない場合に発報される。今回、ヨー制御エラーは発生していないことから、ヨー制御は適切に行われていたものと評価する。

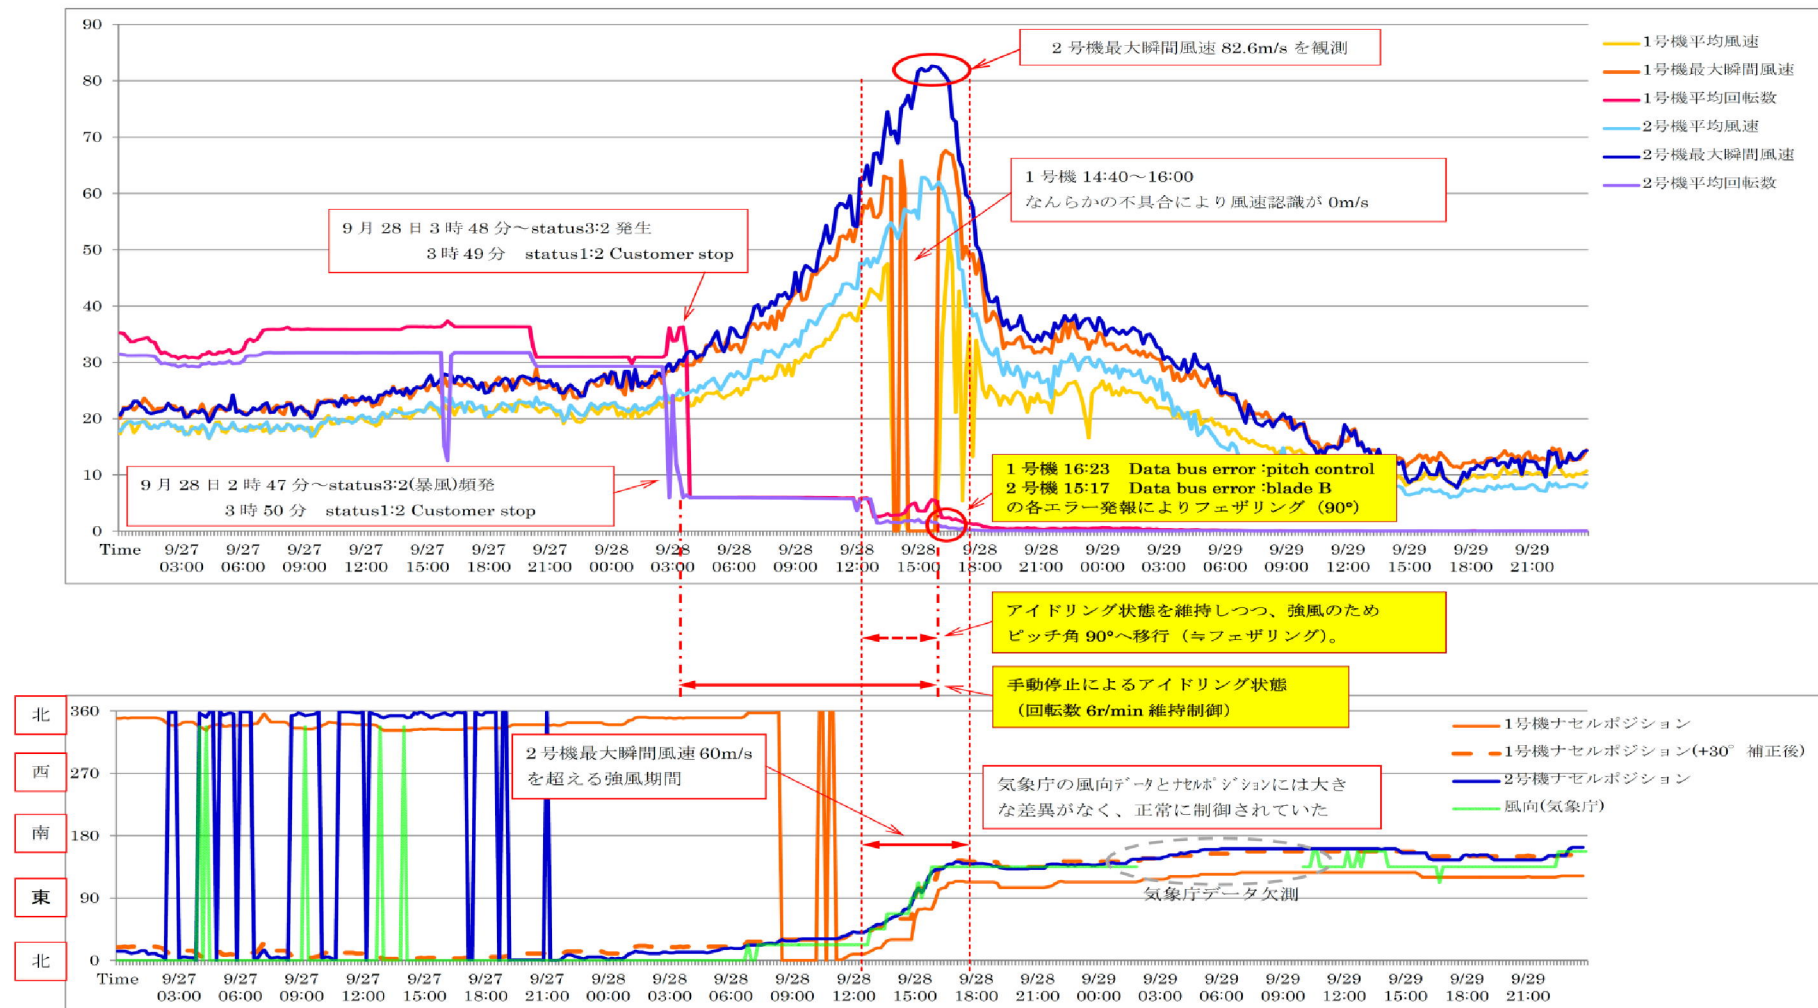
過去データを分析した結果、日常的に1・2号機のナセル向きデータに30°の差異があることが確認できました(頁7参照)。

この誤差を考慮し、事故時のデータについても1号機のナセル向きデータを+30°補正したところ、気象庁による風向データと1号機および2号機のナセル向きは概ね一致している(下グラフ参照)。

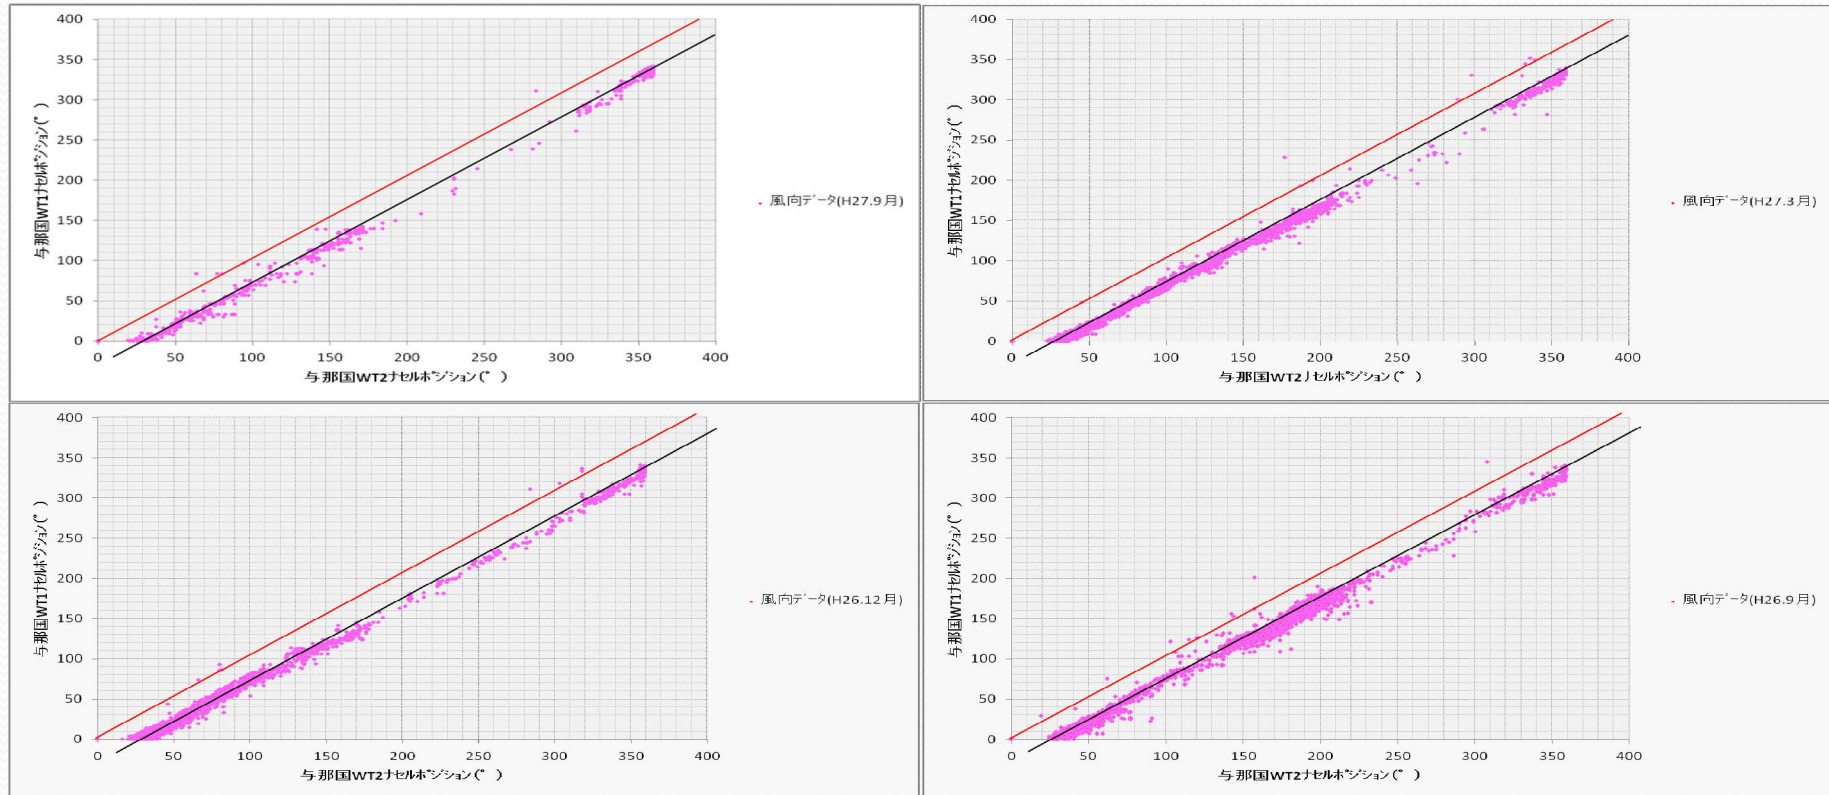
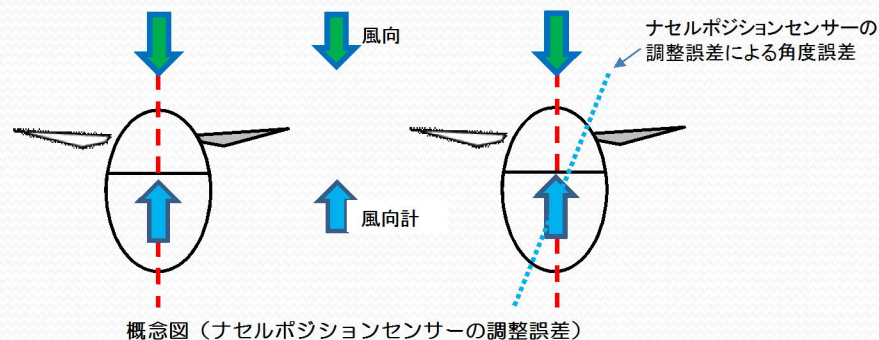
1・2号機のナセル向きを比較したところ、1号機は2号機に比べ $+30^{\circ}$ （時計回りで $30^{\circ}$ ）進んでいる。現地にて、方位磁石を用い1号機のナセル向きを確認したところ、ナセルポジションセンサーの調整誤差を確認した（概念図（ナセルポジションセンサーの調整誤差）参照）。
