輪島風力発電所 2号機 ナセルカバーの一部落下 事故報告（最終報告）

1. 輪島風力発電所とナセルカバーの一部落下の事故概要

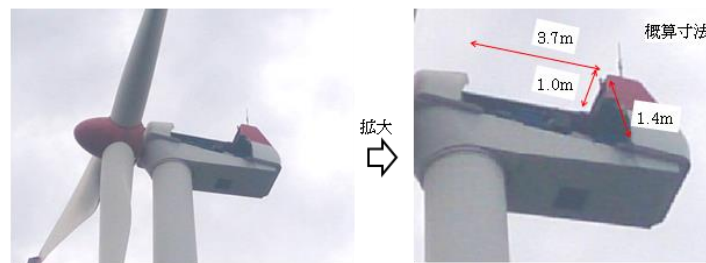
写真1 ナセルカバー脱落状況

- 2号機ナセルカバーの一部が脱落し、構外へ落下（公衆被害・他物破損なし）

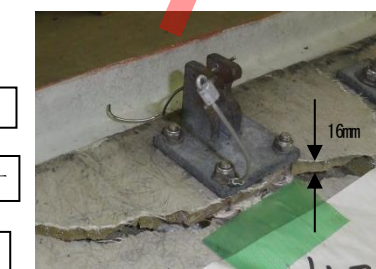
写真5 ①部拡大 ロッド受金具側（後方側）

ナセルハッチは前後2ヶ所のロック機構で開かないようにロックされている。落下したナセルカバーを調査した結果、前方側のロックピン（受金具側）破断【写真7、8】、ロック金具取付部FRPは損傷なし【写真6】、後方側のロックピン（受金具側）は変形【写真9】、ロック金具取付部FRPの割れが確認された。【写真5】

落下したナセルカバーの後方側ロッド受金具部【写真5】では、周辺のFRPが割れており、風荷重を受けた際の弱点部は、ロック機構金具が取り付けられている部分のFRPである。

i. 後方側ロック機構部に過大な応力が作用し、ロッド受金具周辺のFRPが割れた。

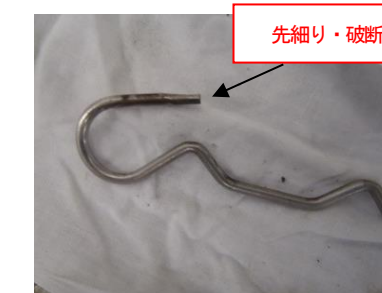
写真7 前方側ロックピン（受金具側）

f. 疲労限界に達したロックピンが破断した。【写真7, 8】

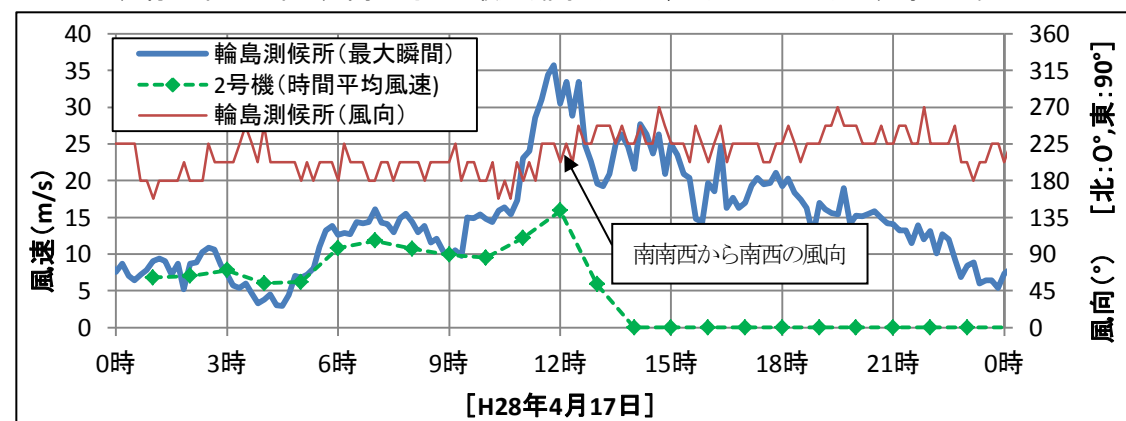
グラフ1 4月17日の風向・風速

- 4月17日12時頃に輪島測候所で最大瞬間風速35.7m/s以上の風速を観測。【グラフ1】
- 12時過ぎから2号機の風速計データが欠落している。（ナセルカバー落下によりデータ欠落発生したものと想定）
- これらから、停止中の風車に、南西向きの最大瞬間風速30m/s以上の風が吹き、事故が発生したものと想定される。

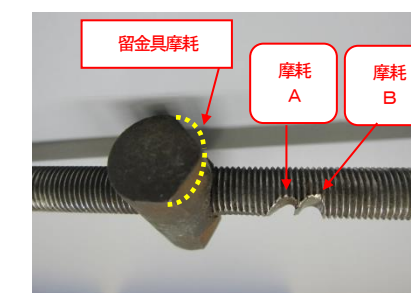
写真10 ロックロッドの摩耗状況

ロックピンが破断した前方側ロック機構部を調査した結果、ロックロッドは溝状に2.6mm摩耗【写真10】していた。また、ロックピン穴も下方方向に摩耗【写真11】していたことから、ロックロッドにロックピンが押し付けられ、ロックロッドが摩耗し、ロックピンが嵌る程の摩耗溝が形成されたものと推定する。【写真12】

d. ナセルの振動等により、ロックロッド (ロックピンの接触部) が溝状の摩耗 (摩耗A) となった。【写真10】

硬度 (mHV) は、ロックピンは485、ロックロッドは311であった。硬度差によりロックロッド側が著しく摩耗 (溝形状) した。

e. 摩耗進展によりナセルハッチは再度落ち込み、ナセルハッチ間に隙間が生じたため再度留金具を調整(117mm→112mm)した。ナセルの振動等により、ロックロッドが溝状の摩耗 (摩耗B) となった。【写真10】

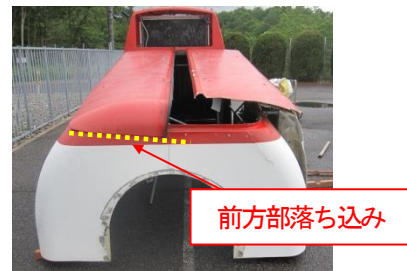
写真13 ナセルハッチ落ち込み状況

ナセルハッチ前方が落ち込んでいることが確認できた。【写真13】なお、落ち込み量はパッキン跡の汚れから約50mmであることが確認できた。【写真14, 写真15】

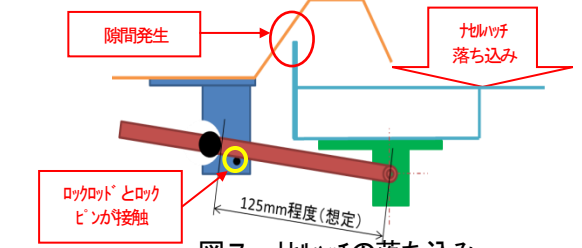
図7 ナセルハッチの落ち込み

b. ナセルハッチ (レバー側) の歪み等により、ナセルハッチ前方部が落ち込んだ。落ち込みにより、前方側のロックロッドとロックピンが接触状態となった。【図7】

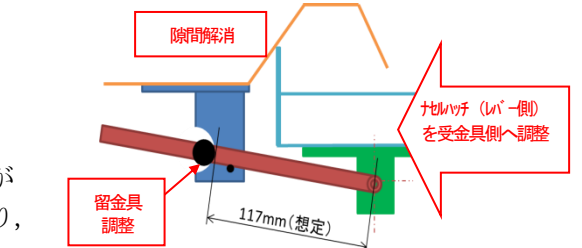
図8 ロックロッド調整後

c. 受金具とレバー側のナセルハッチに隙間が生じたため、ロックロッド留金具を調整(125mm→117mm)した。【図8】

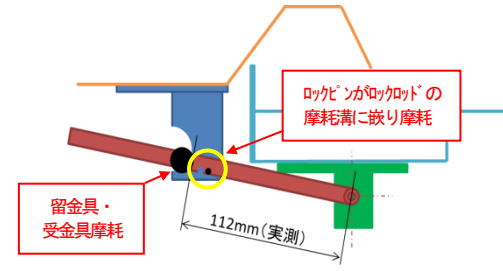
図9 ナセル破損前

定常的にロックロッドの摩擦溝にロックピンが嵌り、ナセルの振動によりロックピンに繰返し応力が加わる状態となった。【図9】

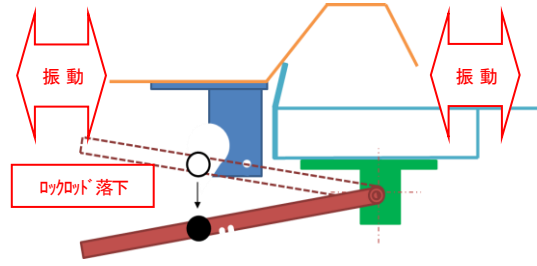
図10 ロックロッド脱落

g. 暴風によるナセルの振動等により、前方側ロックロッドが受金具から外れた。【図10】

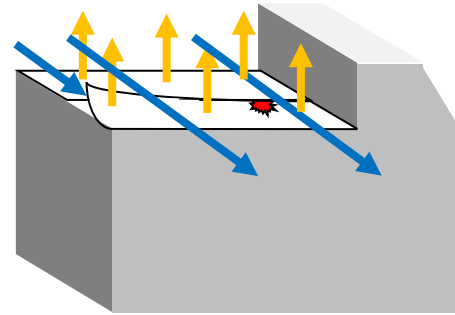
図12 ナセルハッチ前方「開」

h. 風速による負圧により、ナセルハッチの前方部が開き、ナセルハッチ内面が正圧の風荷重を受けた。【図12】

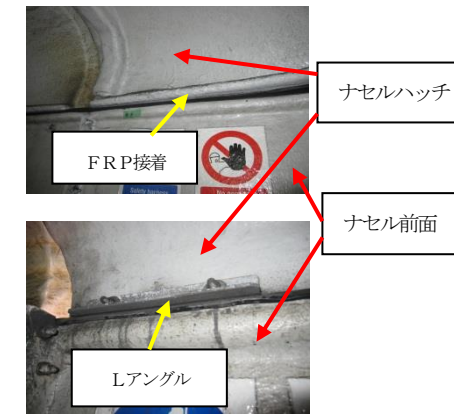
写真16 落ち込み防止対策

- ・落ち込み防止対策が無い場合、正常位置にあるナセルハッチが、歪み等により落ち込み、元には戻らない。
- ・落ち込み防止対策がある場合、歪み等により前方に動いても、落ち込み防止対策部がナセル前面と接し、ナセルハッチは落ち込まない。
- ・ナセルハッチ落ち込み量が同じであれば、ロックロッド留金具と留ピン間の長さが短い方が、ロックロッドとロックピンの隙間減少量が大きくなることから分かる。よって2号機は、ナセルハッチ落ち込み量が50mmと大きく、ロックロッド留金具と留ピン間の長さが112mmと他号機より短いため、ロックロッドとロックピンが接触し、ロックピンが破断したものと考えられる。

根本原因	対策	対象
ナセルハッチの落ち込み	ナセルハッチにLアングルを取り付け、落ち込みを防止する	1号機
