## ユーラス肝付ウインドファーム 風車破損事故

### 1. 設備概要と事故概要

#### 1-3. 事故概要

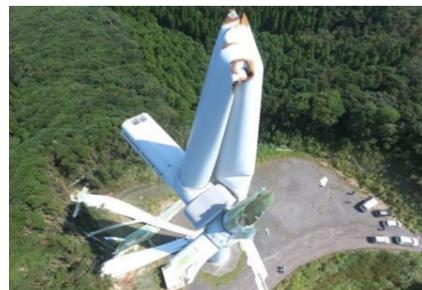
図1-2 4号機破損状況

- 推定時刻：2016年9月20日(火)0:30頃  
(現時点で事故発生時刻の特定は出来ない)
- 状況：4号機/タワー座屈、8号機/タワー座屈、  
10号機/ブレード3本折損、13号機/ブレード1本折損

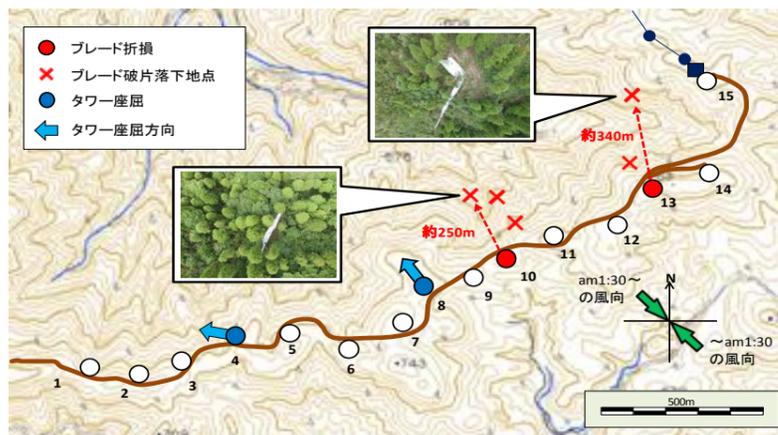
図1-6 ブレード飛散およびタワー座屈状況

10号機、13号機のブレードの破片が飛散した概ねの位置および4号機、8号機のタワーの座屈方向を図1-6に示す。10号機、13号機のブレードは複数の破片になって飛散しており、10号機のブレード1本は基礎横に落下。タワーが座屈した4号機はブレード3本が風車周辺に落ちている。8号機はブレードがハブにつながったままナセルごと落下しており、飛散した状況は確認されていない。

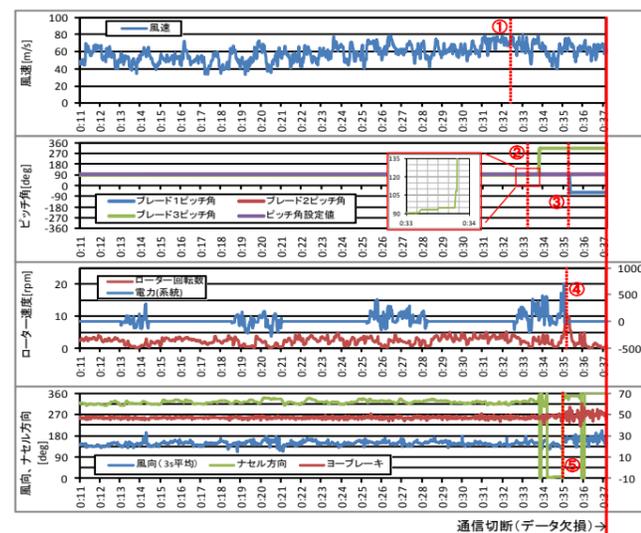
図2-1 4号機運転データ

- 事故発生前の運転データ(1秒データ：9月20日午前0時11分～0時37分)とアラームログより、以下のことが確認された。
- グラフ表示期間の風速データより、風速の平均値は59.3m/s、風速の最大値は80.0m/s(0:32:27)であった。(①)
  - ブレードピッチ角データは3枚ともフェザリング位置(90deg)であったが、0:33:14に3番翼が309.2degに(②)、0:35:19に1番翼が-56.1deg(③)に動作している(ピッチ指令値は90degを保持)。
  - ロータ回転数データは5rpm以下の状態であったが、0:35:12に最大11.01rpmまで上昇した。
  - 風向データは140～160deg程度で安定していた。
  - ナセル方向データは300～340deg程度を保っており、ストームモードでダウンウインドの状態が保たれていた。
  - 0:35頃から風向データには乱れがあり、160～200deg程度で通信が切断されている。(⑤)
  - 通信切断直前にナセル方向データは約360deg一定値となっている。

時刻	状況
9/19 18:34:47	カットアウト動作
9/19 19:07:31	ストームモードへ移行
9/19 23:44:20	コンバータエラー発生(9/20:0:35まで継続)
9/19 23:58:19	手動停止
9/20 0:33:14	3番翼のピッチがフェザリングからファインと逆方向(90deg⇒309.2deg)に動きはじめ、3番翼にピッチエラーが発生。
9/20 0:33:49	ヨーミスアライメント発生
9/20 0:34:48	ヨーモータのサーマルリレー動作
9/20 0:35:06	オーバースピードリレー動作(同時刻にセーフティチェーン動作)⇒約10rpm程度と検出レベル(26rpm)以下の状況
9/20 0:35:19	1番翼のピッチがフェザリングからファイン方向(90deg⇒-56.1deg)に動きはじめ、1番翼にピッチエラーが発生。
9/20 0:37:06	油圧ポンプ動作時間超過
9/20 0:37:21	通信切断

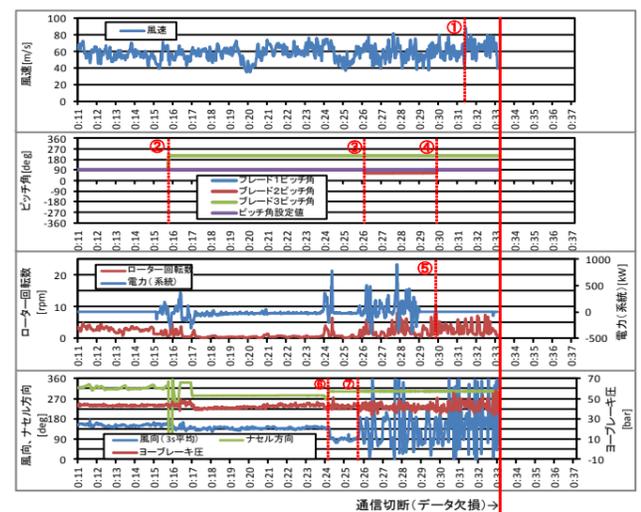
図2-2 8号機運転データ

- 事故発生前の運転データ(1秒データ：9月20日午前0時11分～0時37分)とアラームログより、以下のことが確認された。
- グラフ表示期間の風速データより、風速の平均値は58.6m/s、風速の最大値は88.4m/s(0:31:28)であった。(①)
  - ブレードピッチ角データは3枚ともフェザリング位置(90deg)であったが、0:15:48に3番翼が214.1degに(②)、0:26:07に2番翼が67.5deg(③)に動作している。その後、2番翼は0:30:05に90degに復旧した(④)
  - ロータ回転数データは、0:29:53に最大9.17rpmまで上昇した。
  - 風向データは0:16～0:24頃までは120～150deg程度で安定していた。その後0:24:15から80～100deg程度に変化し(⑦)、0:25:46から風向が0～360degを繰り返す不安定な状態となっている(⑧)。
  - ナセル方向は0:25:46から風向データが大きく乱れる(⑧)まではダウンウインドの状態を維持していた。風向データが乱れた後はナセル方向は一定値となっている。

時刻	状況
9/19 20:48:00	カットアウト動作
9/19 19:10:00	ストームモードへ移行
9/20 0:08:10	コンバータエラー発生
9/20 0:11:10	3番翼のピッチがフェザリングからファインと逆方向(92.2deg⇒214.1deg)に動きはじめ、3番翼にピッチエラーが発生。
9/20 0:16:21	ヨーミスアライメント発生
9/20 0:18:05	ヨーモータのサーマルリレー動作
9/20 0:18:19	ヨーセンサー故障
9/20 0:26:07	2番翼のピッチがフェザリングからファイン方向(90deg⇒67.5deg⇒90deg)に動きはじめ、2番翼にピッチエラーが発生。
9/20 0:32:52	油圧システムの油圧レベル低下
9/20 0:32:58	ナセル振動センサー動作(同時刻にセーフティチェーン動作)
9/20 0:33:18	通信切断

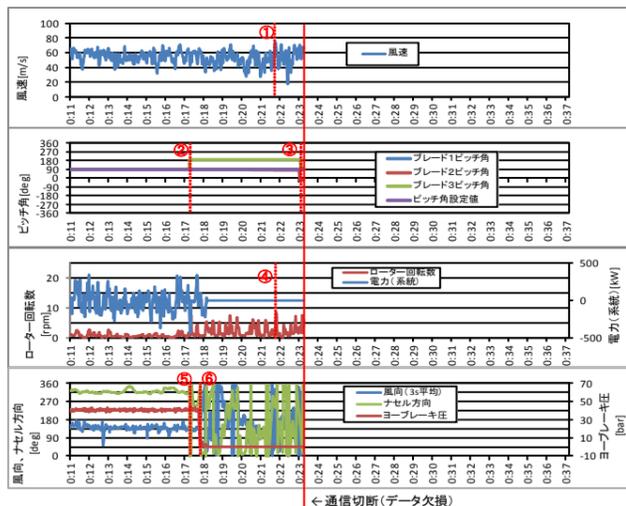
図2-3 10号機運転データ

- 事故発生前の運転データ(1秒データ:9月20日午前0時11分~0時37分)とアラームログより、以下のことが確認された。
- ・ グラフ表示期間の風速データより、風速の平均値は53.6m/s、風速の最大値は73.7m/s(0:21:46)であった。(①)。
  - ・ ブレードピッチ角データは3枚ともフェザリング位置(90deg)であったが、0:17:16に3番翼が194.2degに動作し(②)、その後3番翼が0:23:06から108.2degへ動作、1番翼が0:23:05に-20.1degに動作している(③)。
  - ・ ローター回転数データは、0:21:48に最大8.43rpmであった。
  - ・ 風向データは0:17:50までは120~160deg程度で安定していたが、0:17:50から0~360degを繰り返す不安定な状態となっている(⑤)。
  - ・ ナセル方向データは0:17:19までは310~330deg程度で安定しダウンウインドの状態を保っていたが、0:17:19から0~360degを繰り返す不安定な状態となっている。(⑥)
  - ・ ヨーブレーキは0:17:48までは40~45bar程度の油圧を維持していたが、そこから急激に油圧が低下し、0:18:12以降は0barになっている。(⑥)

10号機	
時刻	状況
9/19 19:04:30	カットアウト動作
9/19 21:12:44	ストームモードへ移行
9/20 0:10:52	3番翼のピッチがフェザリングからファインと逆方向(90deg⇒194.2deg)に動きはじめ、3番翼にピッチエラーが発生。
9/20 0:17:22	コンバータエラー発生
9/20 0:17:24	ヨーミスアライメント発生
9/20 0:18:11	オーバースピードリレー動作 (同時刻にセーフティチェーン動作) ⇒約5rpm程度と検出レベル(26rpm)以下の状況
9/20 0:18:18	変圧器地絡リレー動作⇒RMU遮断
9/20 0:23:06	ナセル振動センサー動作 (同時刻にセーフティチェーン動作)
9/20 0:23:10	油圧システムの油圧レベル低下
9/20 0:23:24	通信切断

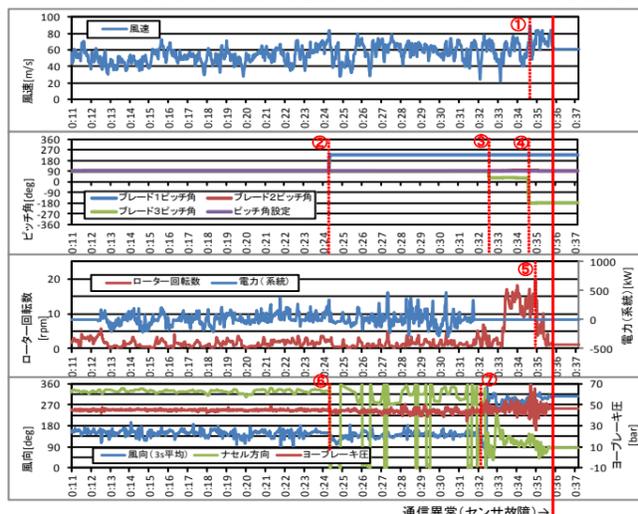
図2-4 13号機運転データ

- 事故発生前の運転データ(1秒データ:9月20日午前0時11分~0時37分)とアラームログより、以下のことが確認された。
- ・ グラフ表示期間の風速データより、風速の平均値は55.8m/s、風速の最大値は89.4m/s(0:34:39)であった。(①)
  - ・ ブレードピッチ角データは3枚ともフェザリング位置(90deg)であったが、0:24:17に1番翼が225.4degに(②)、0:32:35に3番翼が34.3deg(③)に、0:34:43に-176.9degに動作している(④)。ピッチ指令値は90degを保持。
  - ・ ローター回転速度データは、0:34:56に最大19.61rpmであった(⑤)。
  - ・ 風向データは0:32:13までは120~180deg程度の範囲で変動していた(⑦)。それ以降は260~340deg程度の範囲に移行し、0:35:53以降は306.5deg一定値となっている。
  - ・ ナセル方向データは0:24:21までは320~340deg程度を保っており(⑥)、その後0:32:12までの間は変動が大きくなったが280~360deg程度の範囲でダウンウインドの状態が保たれていた(⑦)。0:32:12以降は風向の変化に合わせてナセル方向も変化し、0:35:53以降は86.7degで一定値となっている。

13号機	
時刻	状況
9/19 21:32:50	カットアウト動作
9/19 21:33:24	ストームモードへ移行
9/19 21:51:46	コンバータエラー発生
9/19 22:59:20	ストームモード解除
9/19 22:59:40	ストームモードへ移行
9/20 0:24:17	1番翼のピッチがフェザリングからファインと逆方向(90deg⇒225.4deg)に動きはじめ、1番翼にピッチエラーが発生。
9/20 0:28:00	ヨーモータのサーマルリレー動作
9/20 0:32:35	3番翼のピッチがフェザリングからファイン方向(90deg⇒-173.2deg)に動きはじめ、3番翼にピッチエラーが発生。
9/20 0:33:47	2番翼にピッチエラーが発生
9/20 0:35:53	ナセル振動センサー動作
9/20 0:35:55	ピッチ制御装置との通信異常
9/20 0:36:24	ヨーセンサー故障
9/20 0:37:55	風向計故障
9/20 0:45:55	風速計故障
