南大隅ウィンドファーム（根占発電所、佐多発電所）ナセルカバー損傷について（速報）

2016年12月9日  
 (株)ジェイウインドサービス

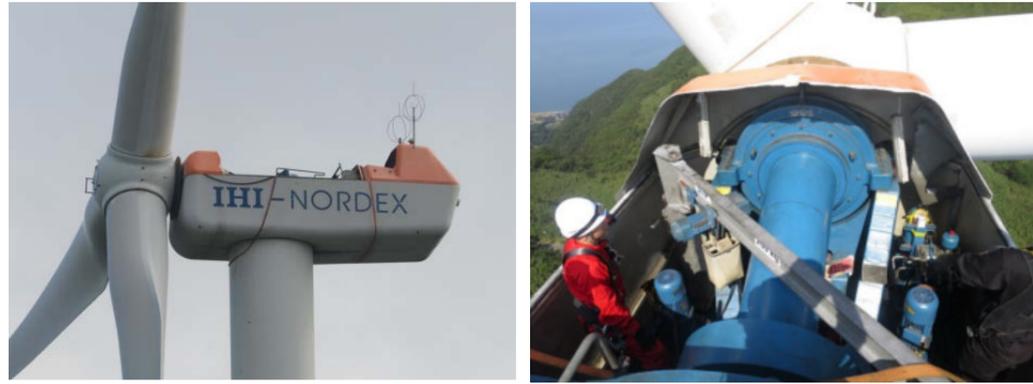
図5 根占8号損傷状況（上カバー飛散例）

【根占発電所】	【佐多発電所】	【33kV送電線、通信ケーブル】
(1) 風車 ①ナセル上カバー飛散※1 1、3、6、8、10号機、(地上置の7号※2) ②ナセルカバー内部損傷 2、4、5、9号 (2) 6.6kV配電線、通信ケーブル 6箇所にて断線等あり (3) 変電所 制御盤扉損傷	(1) 風車 ①ナセル上カバー飛散 2、9号機 ②ラジエーターカバー損傷 1、7、8号機 (2) 6.6kV配電線、通信ケーブル 3箇所にて断線等あり	NTT専用線接触 2箇所 光ケーブル接触 3箇所 碍子破損 1箇所 腕金曲がり 1箇所 倒木 9箇所

※1 FRP製、最大重量約150kg、最大サイズ5.2m×3.4m×1.4m

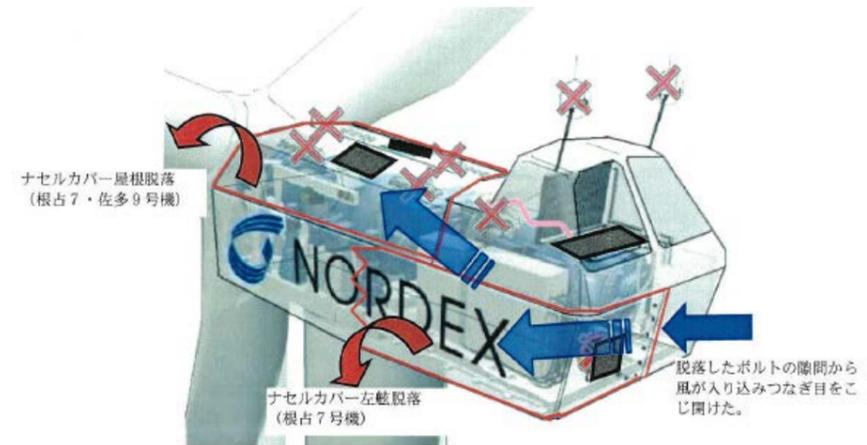
図7 後方からの風の吹き込みによるナセルカバー損傷（2004年事故報告書より）

2004年、2005年の事故時は、台風接近時に停電でヨー制御が停止した後、風向が変わり後方から風がナセルに吹き込むことで、ナセルが飛散している。その後主要な再発防止対策として

2014年6月の事故時は、台風対策のラッシングベルト固縛をせずに、メンテナンスのためヨー制御を停止していた際に、ナセル後方から強風（約20m/s）を受けてナセルカバーが飛散している。

このように、過去に発生したいずれの事故も、後方からの強風がナセルに吹き込み、カバー飛散に至ったものであった。

- 台風接近時は非常用ディーゼル発電機でヨー電源を確保する。
- ナセルカバーをラッシングベルトで固縛する。

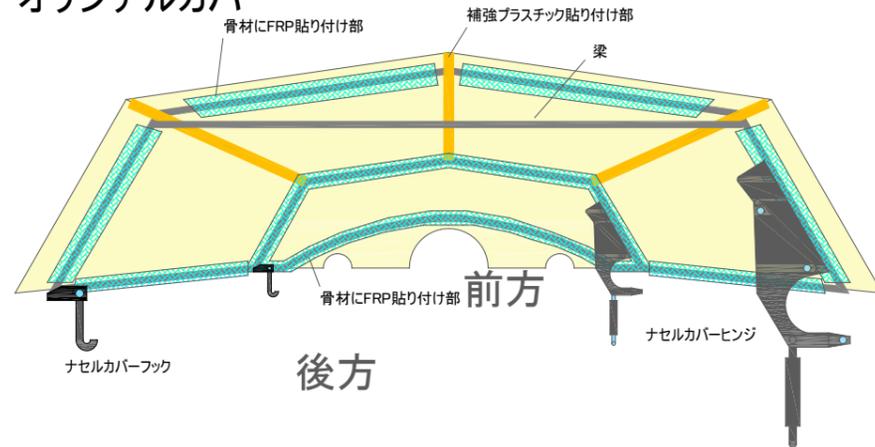
図9 オリジナルカバー

(建設当初の設計による上カバーであり、今回複数の風車にて大きな被害を受けている。)

上カバーは鋼製のフレームにFRPを巻いた構造であるが、カバー脱落を免れたナセルの調査では、オリジナルカバーにおいて接合部が劣化していたり、隙間が空いている部分が多数確認された。3基の改良カバーは2005年にナセルカバーが脱落した際に、(株)IHI (EPC業者)が風車メーカーから購入したもの1基と、それを元にIHIマリンユナイテッド社が再製作したもの2基と思われる。改良カバーではオリジナルカバーと比べ、FRPと構造材の固定方法や天井部分の剛性などが改良されており、オリジナルカバーで見られた構造上の劣化は確認されていない。これら改良カバーは今回の台風では損傷を受けておらず、オリジナルカバーと比べた改良点が、今後の事故の原因の究明や再発防止策策定の手がかりになる可能性がある。

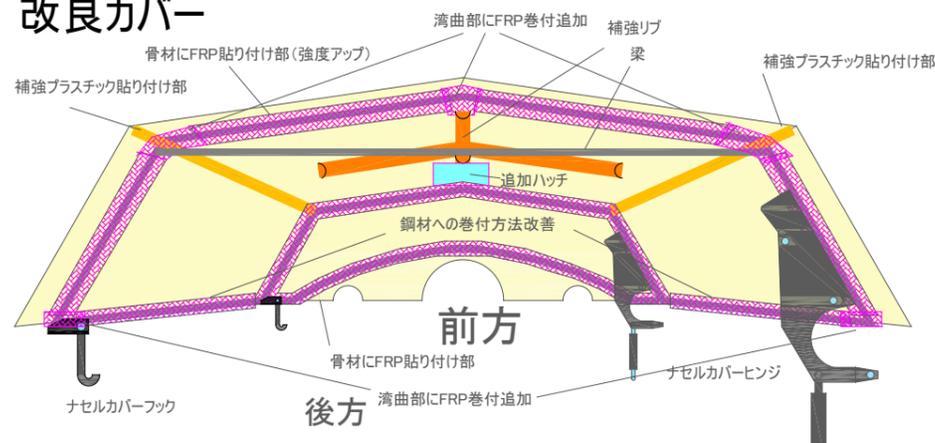
図10 改良カバー

(2005年にナセルカバーが脱落した後に、補強を加え再製作されたもので、佐多3号、佐多5号、佐多6号に取付けられている)
