ナセルカバーの脱落原因の推定、再発防止策の検討について、現状の進捗状況を以下に報告する。また再発防止策の設計条件と承認手順について、提案する。

表1 台風16号によるナセルカバーの被害状況

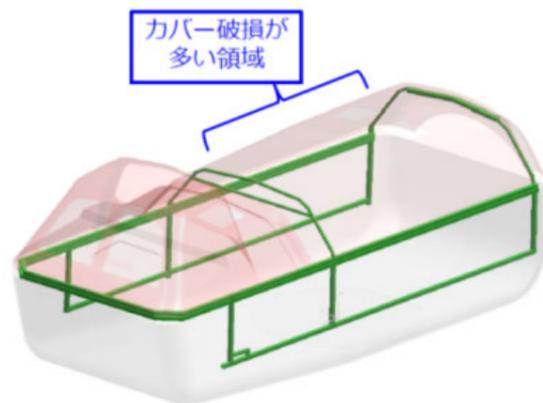
図1 既設ナセルカバー構造

- ナセルカバーの形状、構造については、実測により確認済み

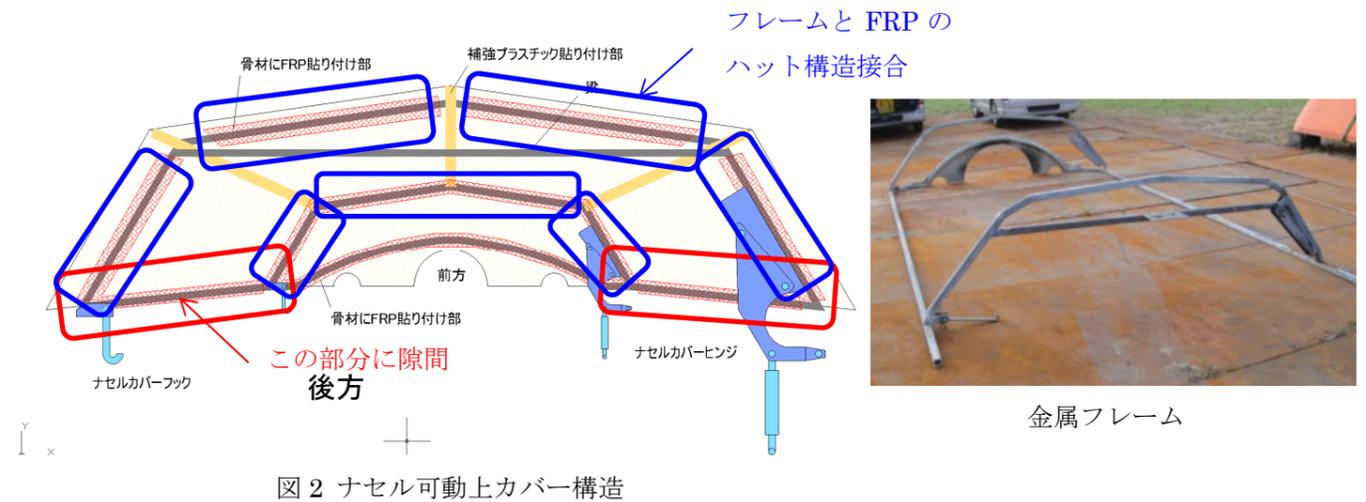
図2 ナセル可動上カバー構造

- FRPの強度は、材料試験により確認済み。同等の厚さを持つ試作品と強度を比較した結果、事故品は曲げ強度が低いことが確認された。
- フレームとFRPの接合に、強度的な問題があった可能性が高い。

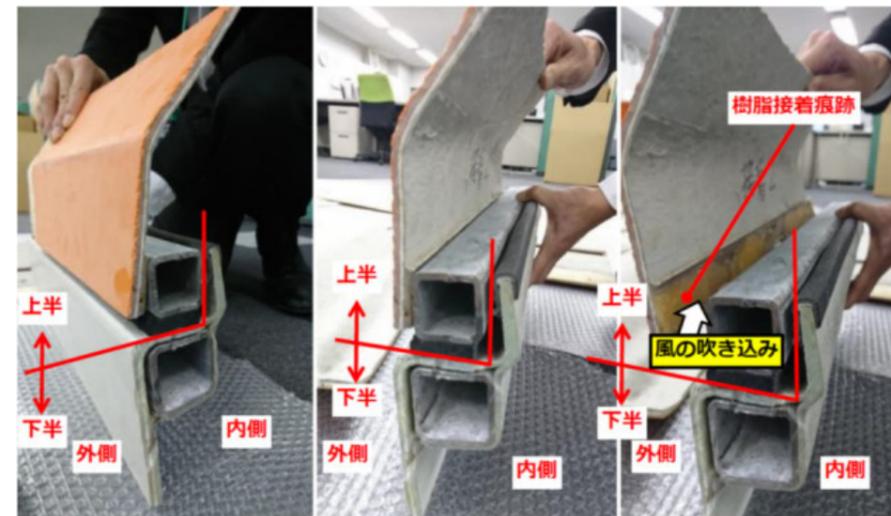
図3 上カバー下端部の隙間

FRPと金属フレームが接着剤で直接されていた部分が剥離しており、隙間部分から風が吹き込む構造となっていた。

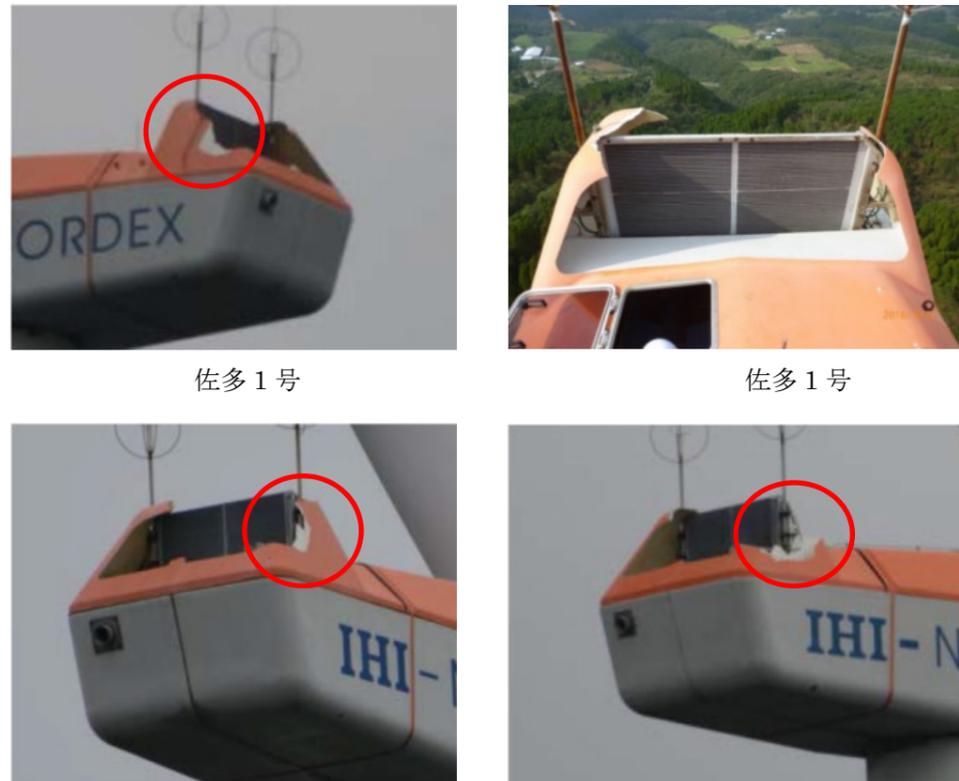
図6 ラジエター部の損傷状況 ○部は FRP 剥離部

- ラジエター部の FRP カバーは、側面はフレームに固定されていたが、上部にはフレームとの固定箇所がなく、その部分から引きちぎられた様子。またカバーの側面部には、FRP 板材の剥離も確認されている。ラジエター部の損傷の原因として、以下の可能性が考えられる。

- ①上部に FRP とラジエターフレームとの固定箇所がなかったこと
- ②側面のフレーム固定強度が不足していたこと
- ③FRP 表皮の強度が不足しており、剥離したこと

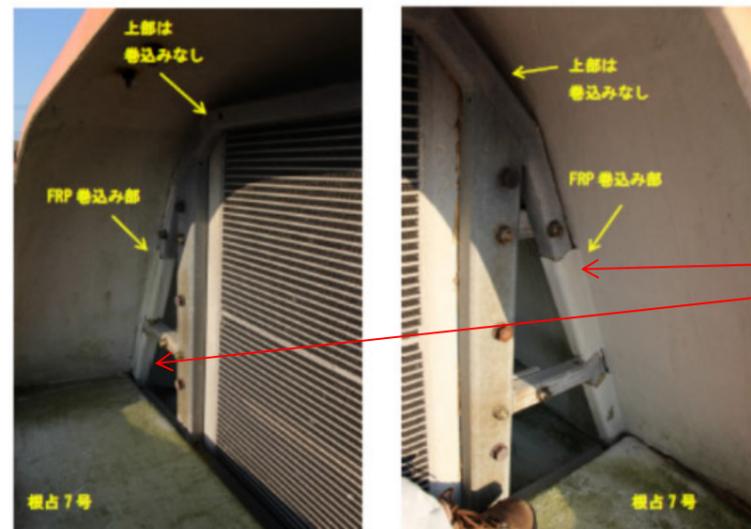
図7 ラジエター部の構造 (根占7号)

FRP の固定は
この部分のみ

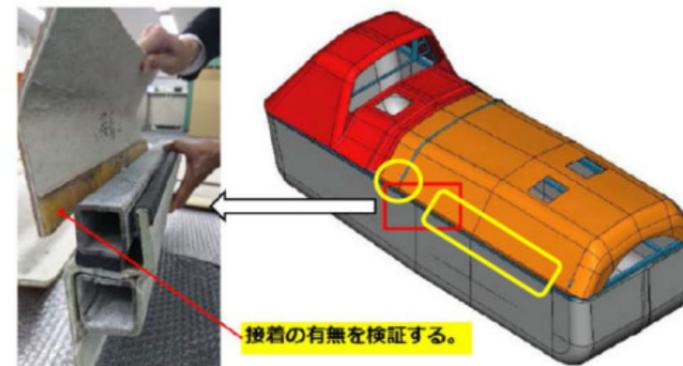
図8 荷重移動の検証

- 3D 計測と材料試験の結果から、寸法や構造強度を再現したナセルモデルに事故時の風 (45m/s @10 分値) を作用させる。(0° および 90°)
- FRP 各部の荷重および接合部の荷重を確認する。
- 下端部の FRP 接着有無で、荷重の移動を確認する。(下図にて、下端部の接着が無くなることで、○部にカバーとフレームの間の荷重が移動し、○部で接着破壊強度を超える可能性あり。)

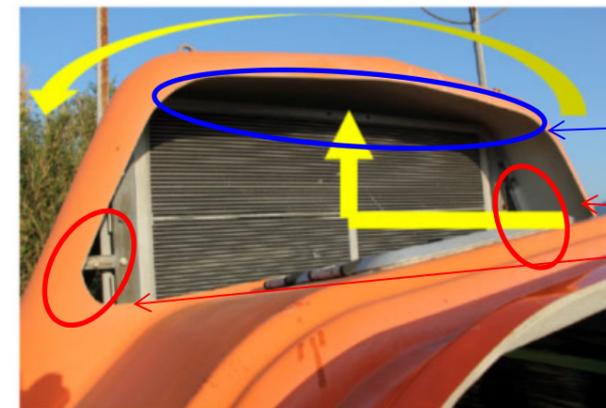
図9 ラジエター部の検証

- ラジエター部は、外側通過風による負圧と内側の吹き上げ (正圧) の合成で、上部 FRP とフレームとの接合部、FRP 表皮に許容値を越える力が働くことを確認する。

FRP はハット構造接合により、フレームに固定
