# 串崎風力発電所 風車破損事故 に関する報告

平成30年1月26日  
鎮西ウインドパワー株式会社

## (1)-1 火災事故の概要(サイト・設備概要)

### 1.3 事故の概要(2017年8月21日)

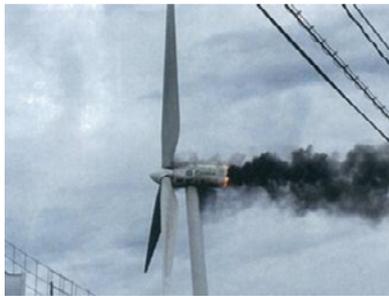
図1.4 火災事故(発火直後)

- ・遠隔監視により風車停止を確認
- ・メンテナンス受託会社が現地へ直行、警報解除後に風車再稼働
- ・その直後(21日14:52)、ナセル後方トランス室付近で煙/炎発生を確認、消防へ直ちに通報
- ・その後、火炎はナセル本体およびブレードに延焼
- ・22日6:50(16時間後)、鎮火を確認

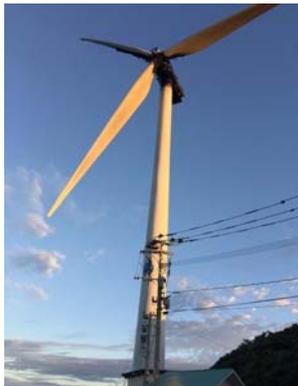
図2.1 鎮火後の風車全景

### 2.3 火災による損傷状況(図2.1)

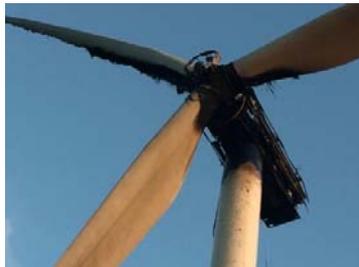
図2.2 風車本体状況

- ・トップタワーの一部が延焼(図2.2)
- ・トップタワーより下部は損傷無し

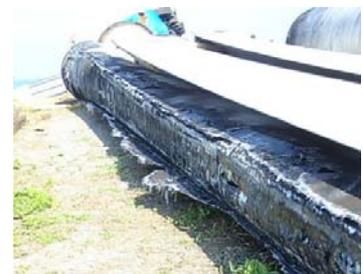
図2.3 ブレード焼損状況

- ・FRP製ブレードの一部が焼損、1枚の損傷大(図2.3)

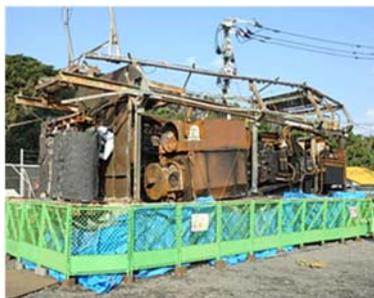
図2.4 ナセル

- ・FRP製のナセル外装は焼損(図2.4)
- ・ナセル内部は全体的に焼損  
相対的には後部の焼損が激しい(図2.5、2.6)

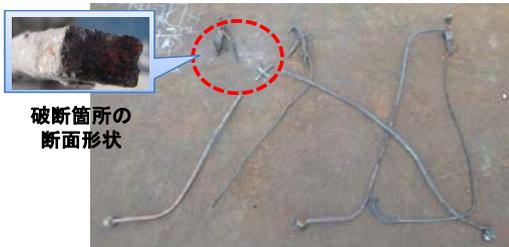
図3.8 デルタ結線用ロッド

- ・デルタ結線用ロッド

破断箇所ありも、断面形状から火災中の機械的応力と判断(図3.8)

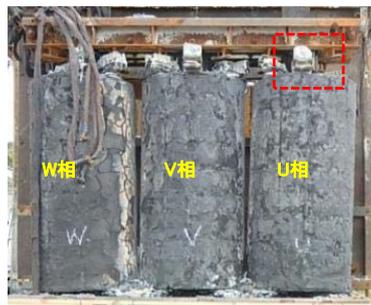
図3.9 トランスU相ヒューズ位置

- ・ヒューズ

W/V/U相各々の690V、480Vヒューズ\*のうち、

U相690Vヒューズ(図3.9)に注目すべき痕跡あり

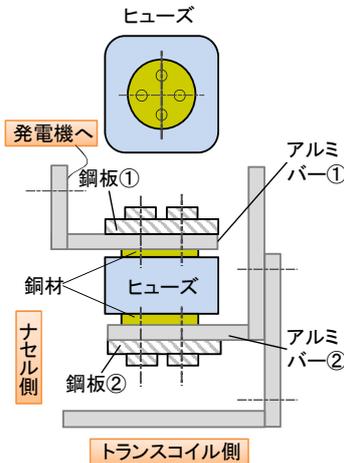
図3.10 690Vヒューズ構成

U相690V上部アルミバーが焼損していることを確認(図3.10、3.12)

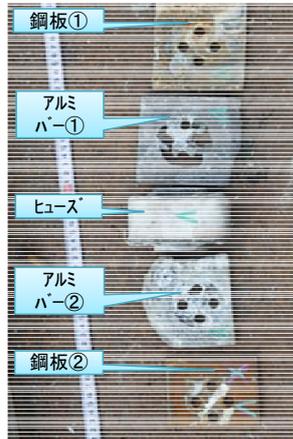
図3.11 V相690Vヒューズ

※W相、V相690Vのアルミバーは両側残存(図3.11)

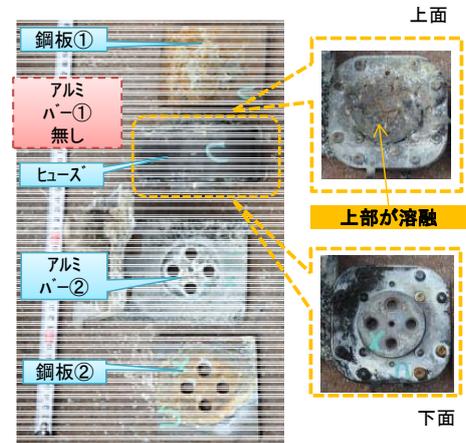
図3.12 U相690Vヒューズ

**『トランスU相690Vヒューズが火災発生箇所』**であると推定

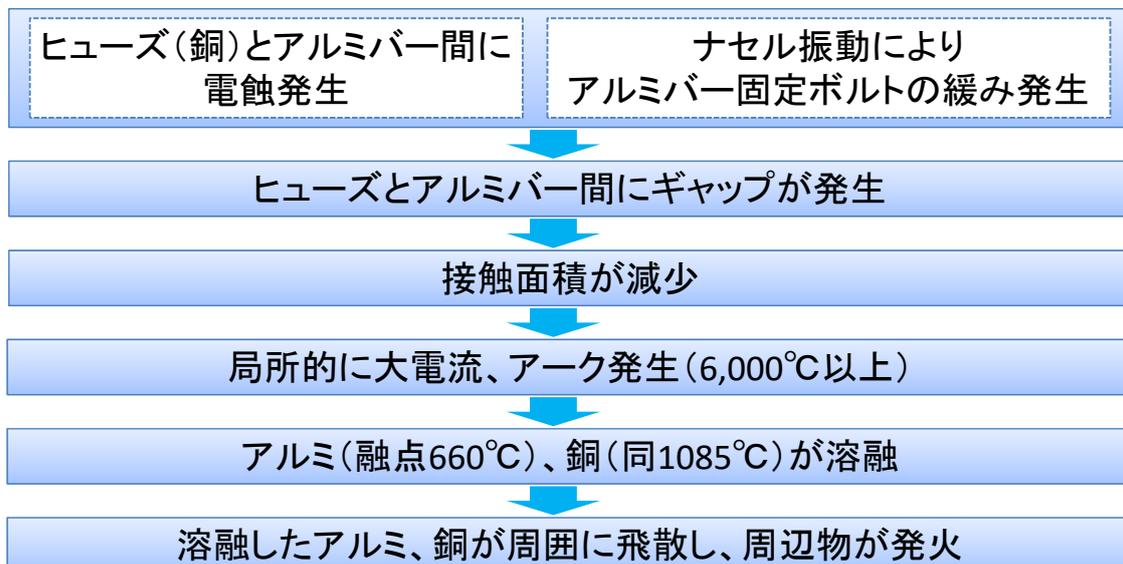
図4.1 火災発生メカニズム(推定)

トランスU相690Vヒューズにおける発火メカニズムを以下推定

- ・『トランスU相690Vヒューズでのアーク発生』が直接的な原因
- ・風車メーカー(Gamesa社)SVによる現地実機視察  
原因に関する検討の結果は鎮西WPの見解と同一
- ・アークを誘発したギャップ発生の原因は
  - ①異種金属間の電蝕、②振動による固定ボルトの緩み
  - ①:ヒューズ断面のマクロ組織分析結果から腐食生成物を確認、化学的なデータにより証明
  - ②:トランスが焼損していることから、特定には至らず

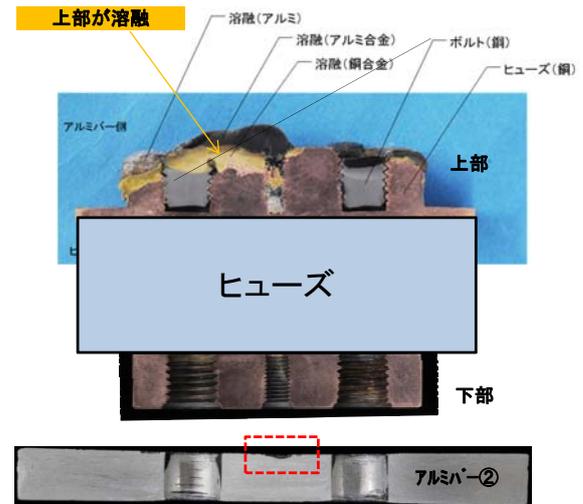
図4.2 U相690Vヒューズ  
・アルミバー②断面

切断したヒューズの断面マクロ組織観察を実施(図4.2)

- ・U相690Vヒューズ上部の断面は、下部断面との比較から溶融していることが明らか
- ・アークはヒューズ上部左端で発生、その熱により、アルミ及び銅が溶融したと推定

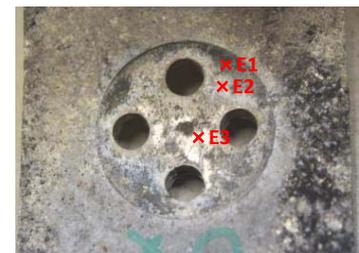
図4.3 アルミバー② 表面

- ・ヒューズ上部のアルミバー①は焼損
- ・下部のアルミバー②の代表点E1/E2/E3に対して、EDX定性分析を実施(図4.3)
- ・以下を主に検出(図4.4)
  - E1: Al O Cu
  - E2: Al O
  - E3: Al
- ・E1、E2からはOが検出  
⇒ 酸化物の存在から、腐食発生と推定
- ・E1ではCuが検出、ヒューズが溶融と推定

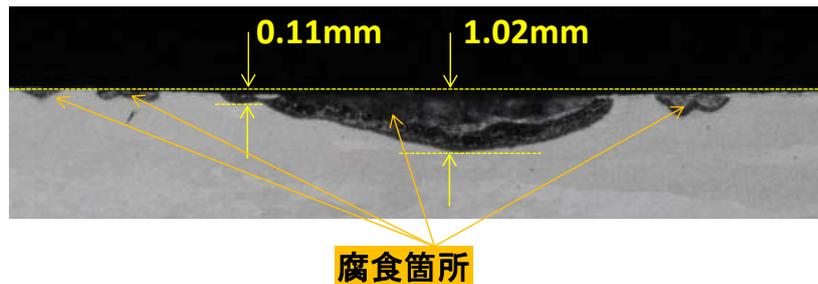
図4.5 アルミバー② 断面マクロ組織観察  
(図4.2 赤破線部拡大)

- ・表面には深さ0.1～1mm程度の腐食が点在(図4.5)
- ・腐食が見られない箇所は160mm<sup>2</sup>(全体1,990mm<sup>2</sup>の8%)  
⇒ 表面積92%にあたる箇所が腐食と確認
- ・本結果より、焼損したアルミバー①でも②と同等以上の腐食が発生と間接的に推定
