## 南大隅ウィンドファーム（根占発電所、佐多発電所）ナセルカバー損傷について（第 3 報）

2018 年 1 月 26 日

(株)ジェイウインドサービス

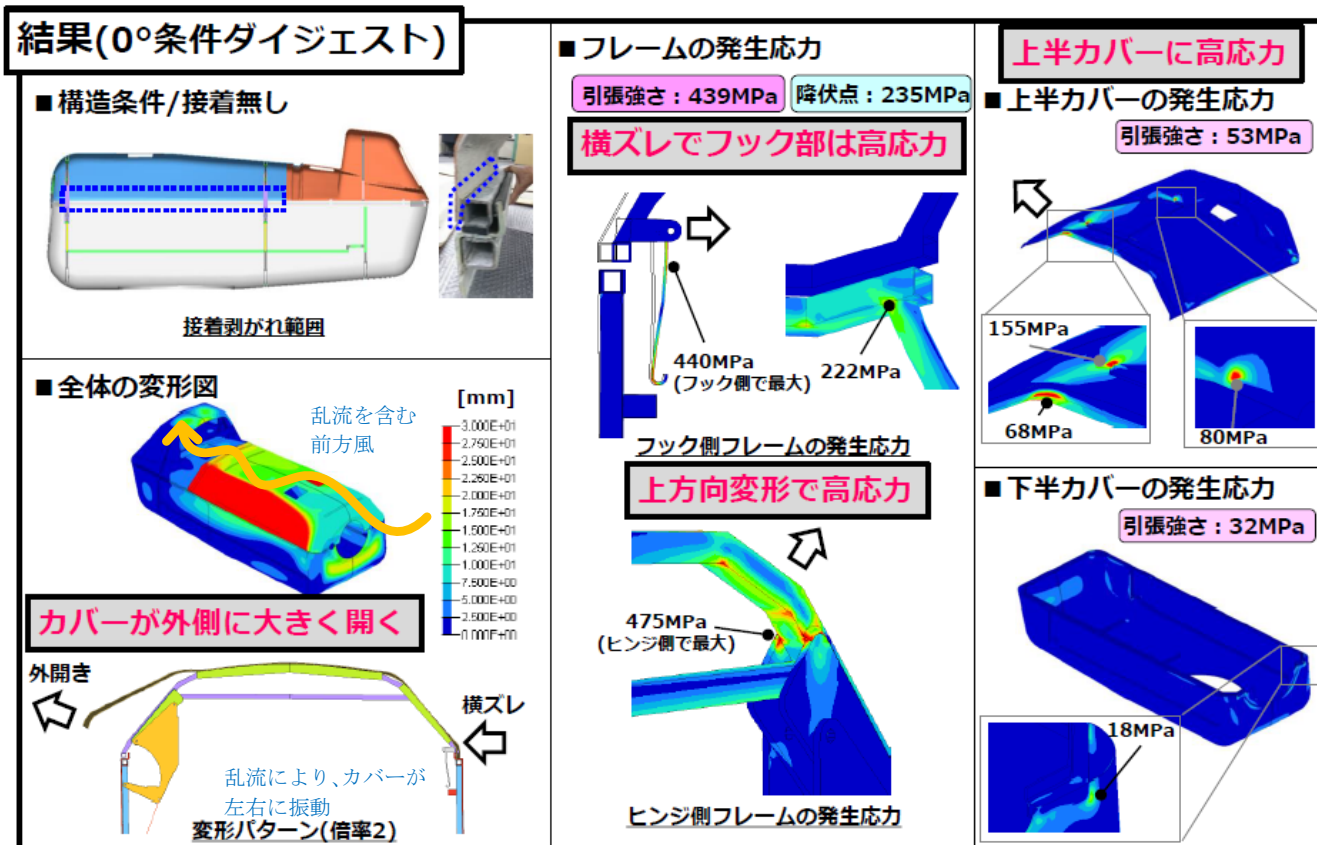
図 1 事故原因推定解析例

- 上カバーのフレーム部の接着が剥離していると、前方風を受けた状態でも、乱流によりカバーに横方向の荷重が働き、カバーが大きく変形して、FRP やフレームに設計強度を上回る応力が作用する。
- ラジエターカバーは、コアマットを FRP で挟んだ構造になっていたが、端部が養生されておらず、剥離が生じた状態で強風を受け飛散した可能性が高い。

- 風車の電圧設定が 400V に対し、非常用発電機の電圧設定が 360V で、非常用発電機使用時にヨー制御が動作すると、電圧変動で風車側がエラーとなる場合がある。（佐多 2 号、8 号）
- 非常用発電機の冷却水温度スイッチが劣化し、不要動作した可能性がある。（根占 5 号）
