# 串崎風力発電所 風車破損事故に関する報告 【第2報】

平成30年8月28日

鎮西ウィンドパワー株式会社

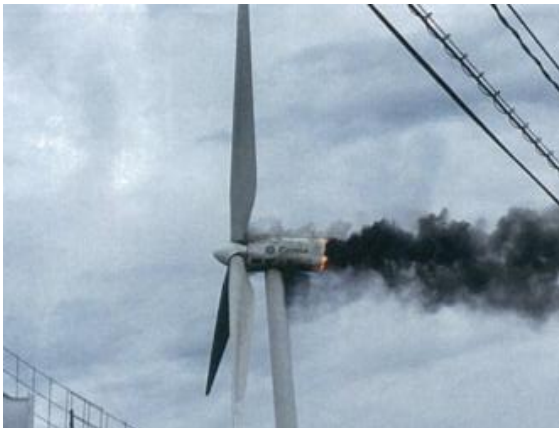
図4 火災事故(発火直後)

- ・遠隔監視により風車停止を確認
- ・メンテナンス受託会社が現地へ直行、警報解除後に風車再稼働
- ・その直後(21日14:52)、ナセル後方トランス室付近で煙/炎発生を確認、消防へ直ちに通報
- ・その後、火炎はナセル本体およびブレードに延焼
- ・22日6:50(16時間後)、鎮火を確認

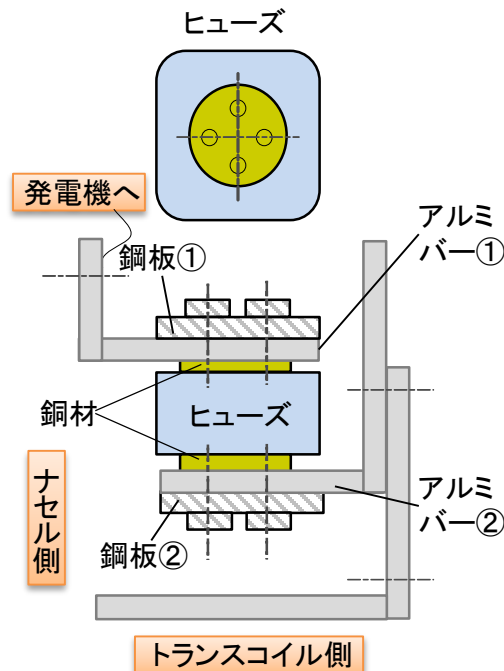
図6 690Vヒューズ構成

- ・ナセル後方 トランスU相690V上部アルミバーの焼損を確認(図6、8)
- ・W相、V相690Vのアルミバーは両側残存(図7)ヒューズに異常なし

**『トランスU相690Vヒューズが火災発生箇所』と推定**

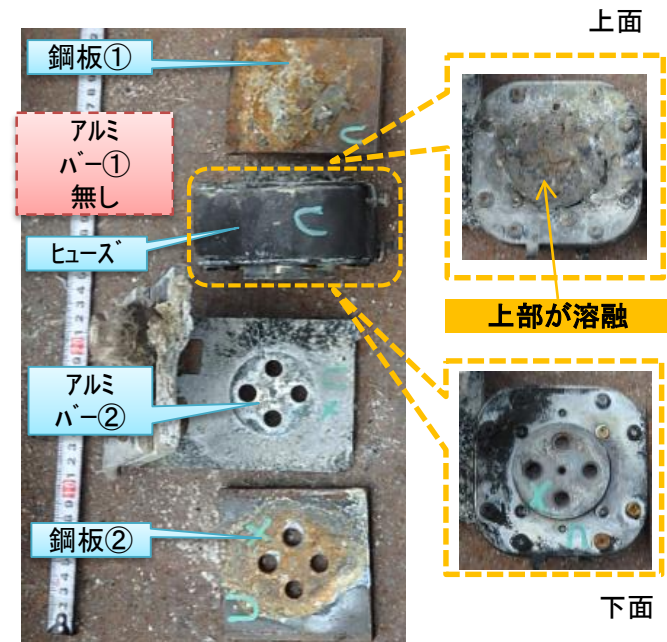
図8 U相690Vヒューズ

- ・アークを発生させたギャップの発生原因は「異種金属間の電蝕」、  
「振動により発生した固定ボルト緩み」の可能性あり
- ・焼損したヒューズの分析結果より腐食生成物が確認され、「電蝕の発生」が原因と推定

- ① ヒューズ接続バーの材質(アルミ⇒銅)変更
- ② クラッド材(アルミ-銅)の挿入
  - ・ヒューズと直接触れないアルミと銅の接触箇所にはクラッド材※(アルミ-銅)を挿入し固定
- ③ ヒューズ固定方法の強化
  - ・スタッドボルト+緩み止めナットへの変更
  - ・従来通りのトルク管理

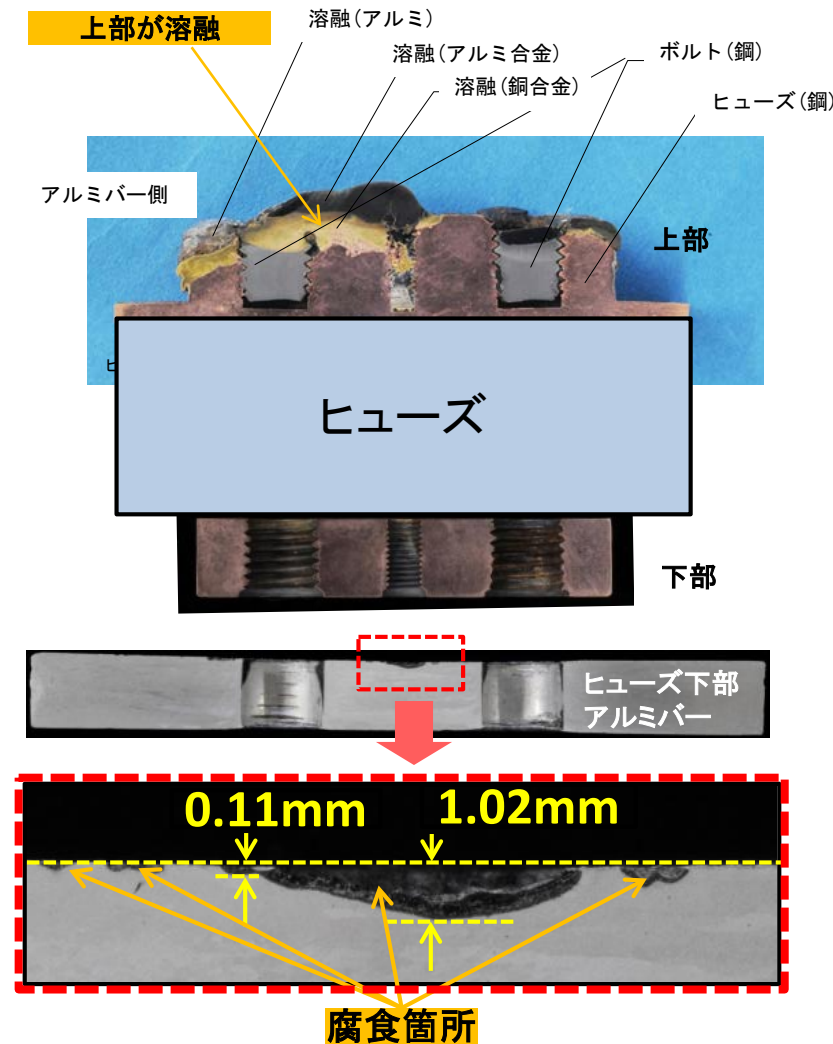
図10 ヒューズ下部アルミバー  
断面マクロ組織観察

ヒューズ下部アルミバーの  
断面マクロ組織観察を実施

表面には深さ0.1～1mm程度の  
腐食が点在

腐食が見られない箇所は  
160mm<sup>2</sup>(全体1,990mm<sup>2</sup>の8%)

焼損したヒューズ上部  
アルミバーでも下部と同等以上の  
腐食が発生と推測

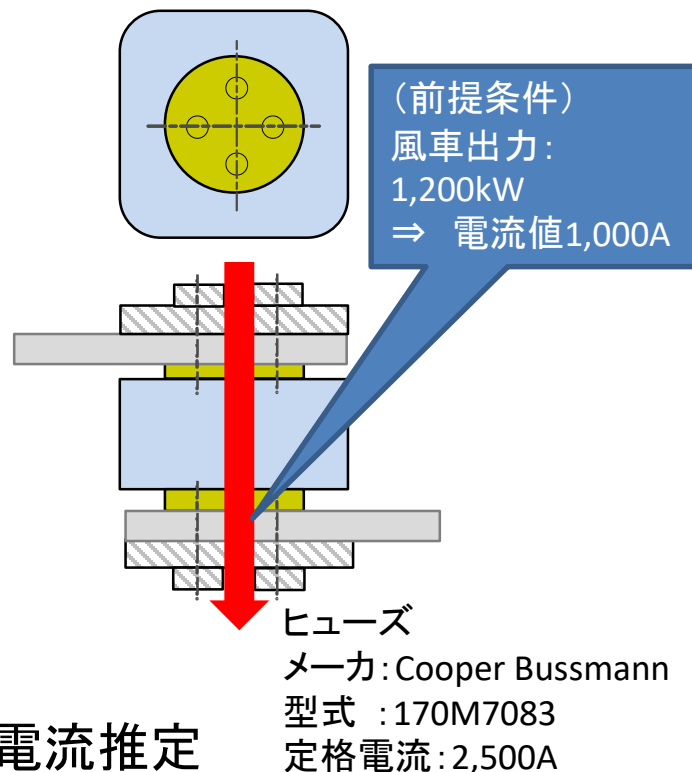
図11 火災発生時のヒューズ電流推定

- ・アーク発生時の電流値は以下のように推測
  - ・電流密度設計値 銅:  $1.5\text{A/mm}^2$  ※<sup>1</sup>、アルミ:  $1.2\text{A/mm}^2$  ※<sup>2</sup>
- ⇒ 過大電流  $6.25\text{A/mm}^2$  が流れ、銅とアルミが溶融と推定

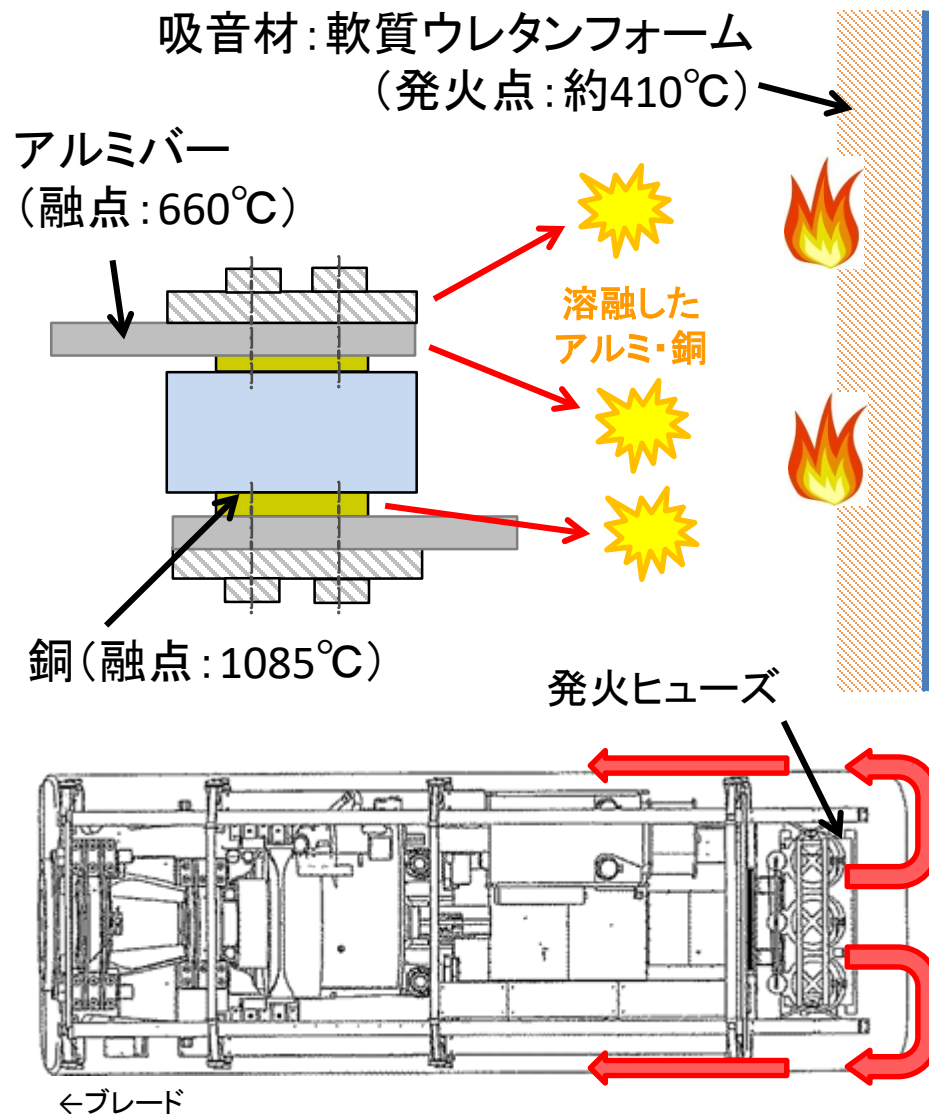
図13 引火状況の推定

許容値を超える電流が流れ、  
アルミ・銅が溶融

溶融アルミ・銅が飛散

トランス近傍の吸音材が発火

炎が吸音材やFPRカバーを  
伝って前方に伝播

- ・ナセル内に消火装置を設置し、万が一火災発生時の延焼を防止

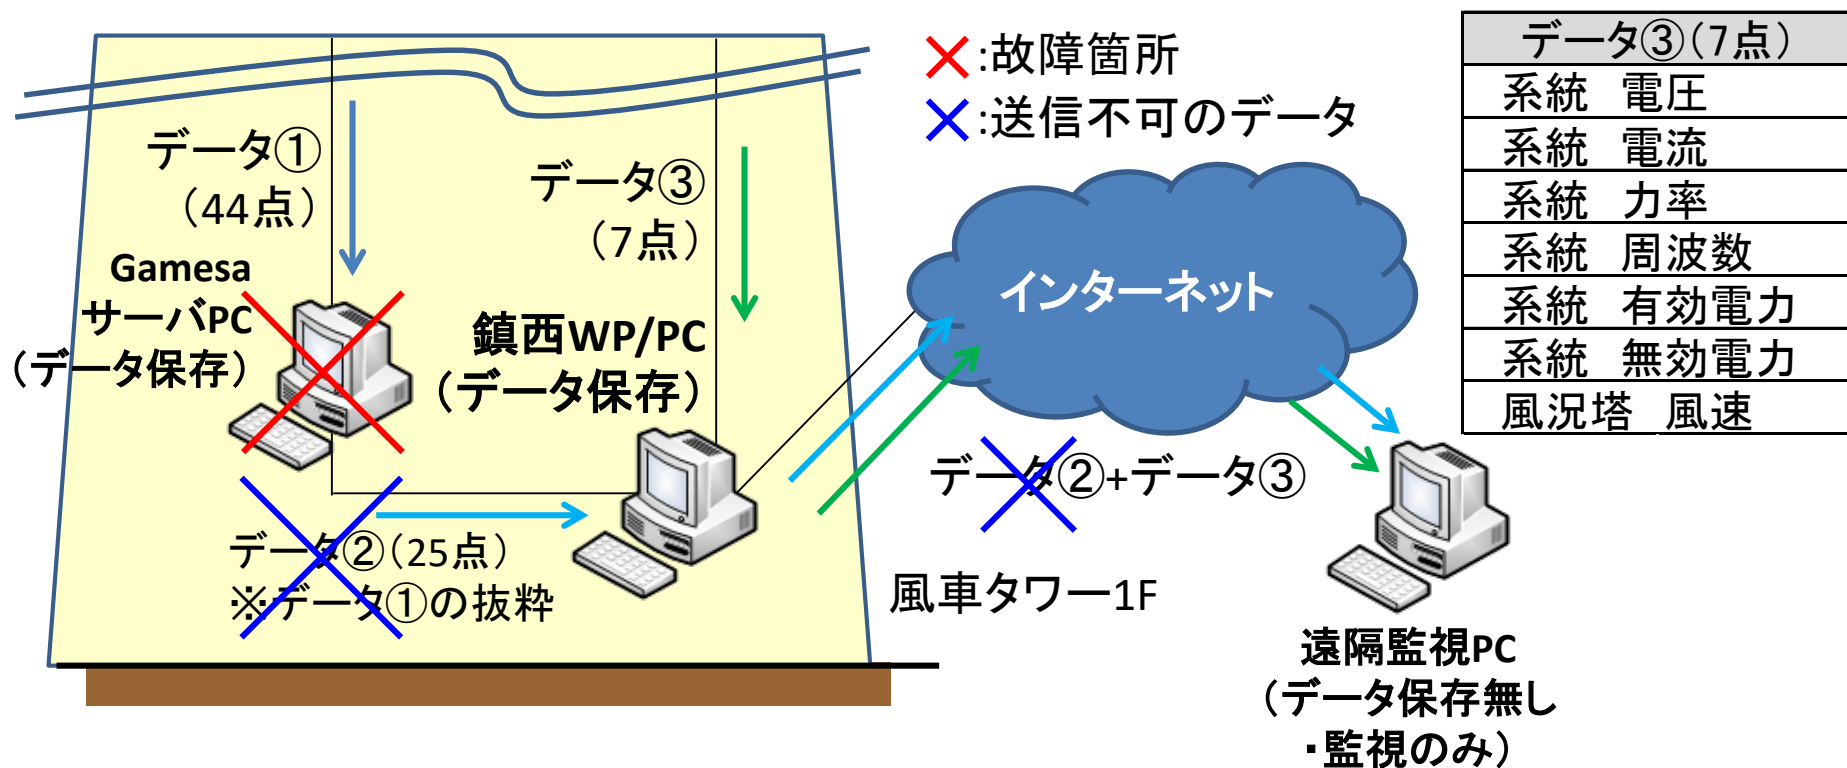
図14 ネットワーク構成 火災当日の状況

- ・火災発生10日前、タワー1F設置のGamesaサーバPC基盤が故障
- ・データ記録不可、データ③のみが遠隔監視可能な状態で運転を継続 (代替部品を手配中)

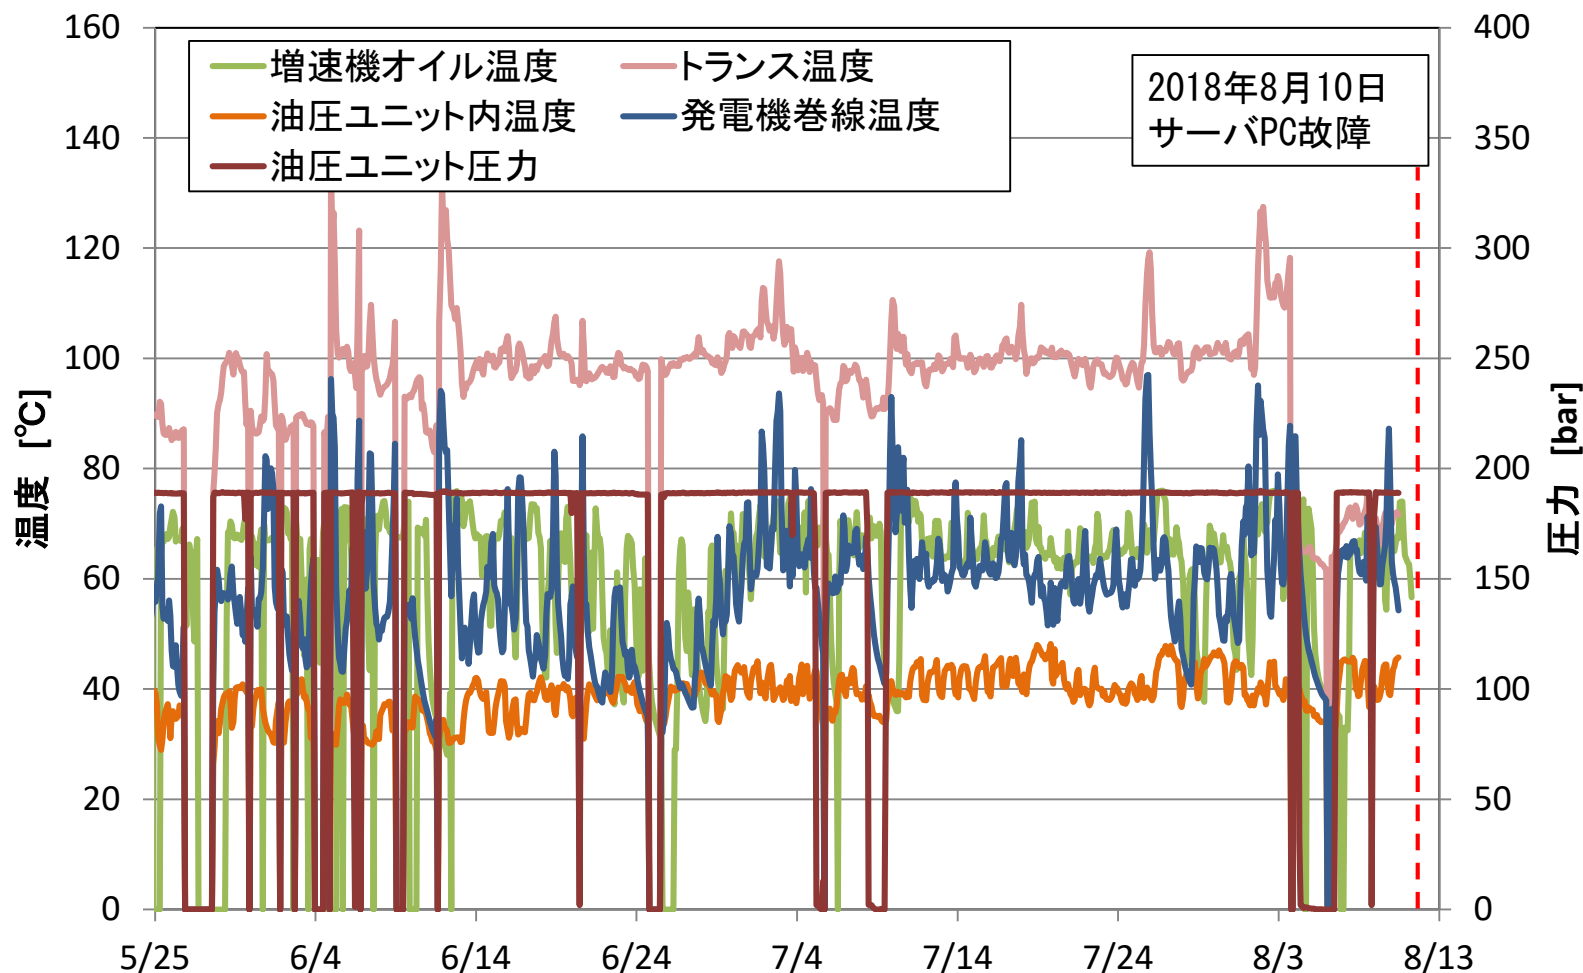
図15 GamesaサーバPCの故障までのトレンドグラフ

- ・ 火災直前の停止理由は不明
- ・ 火災発生につながるような傾向は確認できず
