淡路市北淡震災記念公園風力発電設備における倒壊事故について

- 型式：三菱重工業製 MWT-S600
- 出力：600kW
- 回転数：10-34rpm
- ロータ直径：45m（取付位置：地上37.0m）

1-3. 事故概要

2018年11月26日
淡路市・（株）ほくだん

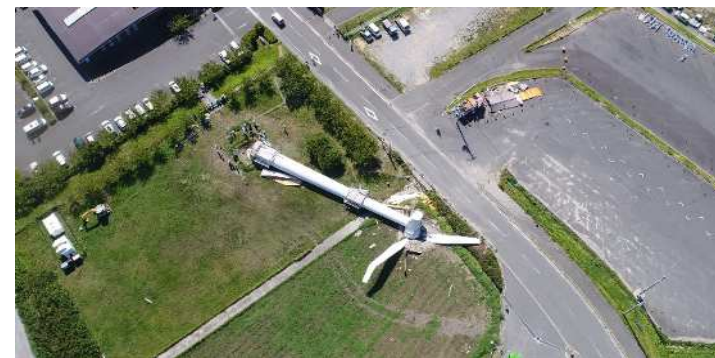
図1-2 倒壊状況

- 推定時刻：2018年8月23日 夜中～未明
（現時点で事故発生時刻の特定は出来ていない）
- 発見時刻：2018年8月24日 6:15頃
付近を散歩している住民が発見。
- 倒壊状況：北北東（真北から約14度東寄り）に向けてタワー全体が倒伏、ローターヘッドが地面に激突。2枚のブレードは先端付近が折損し飛散、1枚のブレードはシェルが桁部分から分離し飛散。基礎は、ペDESTAL部・フーチング部が分離し、主鉄筋が破断。

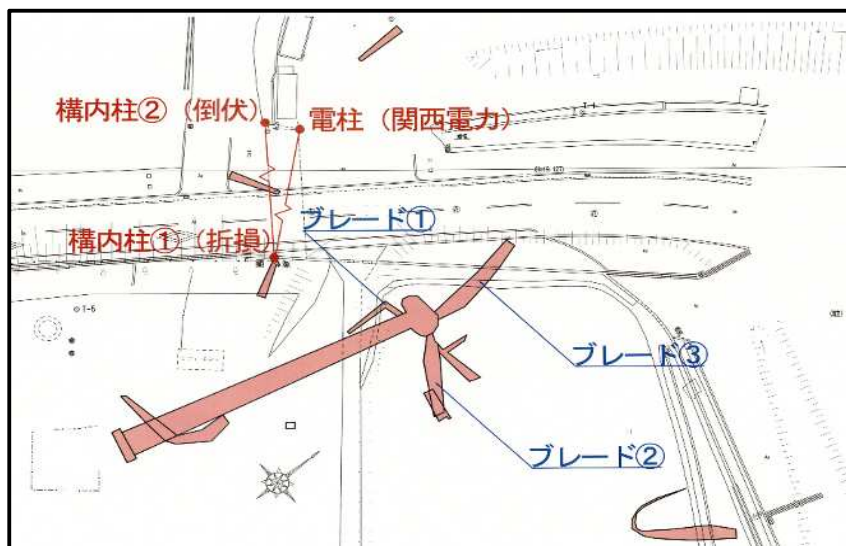
図1-3 ブレードの飛散と周囲の状況

- 周辺の被害：施設の構内柱が1本ブレードにより切断され、別の構内柱が1本倒伏した。

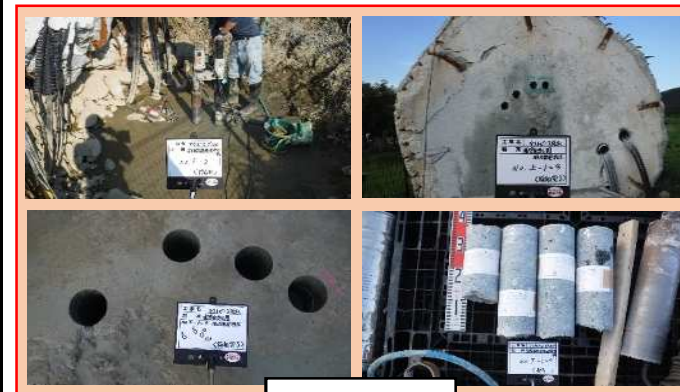
図2-1 使用材料の調査と結果

試験結果 （一軸圧縮試験）	
ペDESTAL	46.8 N/mm ²
	47.1 N/mm ²
	43.0 N/mm ²
フーチング	30.8 N/mm ²
	28.3 N/mm ²
	25.8 N/mm ²
設計基準強度 21N/mm ²

- 試験の結果、使用材料は所定の強度を有していることが確認された。また、現地調査においても、露出した鉄筋に、せん断力が働いた様子や、腐食と疲労破壊の痕跡もなかった。鉄筋はタワー基部の最大耐力を超える荷重がタワーに作用したため、破断したと推察される。

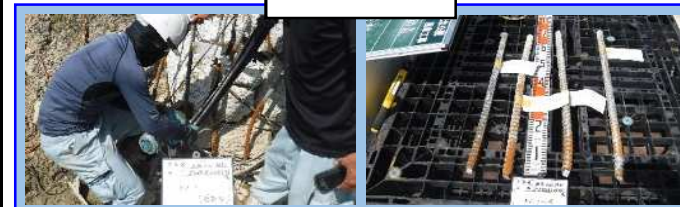
図2-2 試験による鉄筋の破断面

試験結果	
降伏点	引張強さ
370N/mm ²	551N/mm ²
371N/mm ²	549N/mm ²
372N/mm ²	551N/mm ²
JIS規格値（SD345）	
降伏点	345N/mm ²
引張強さ	490N/mm ²

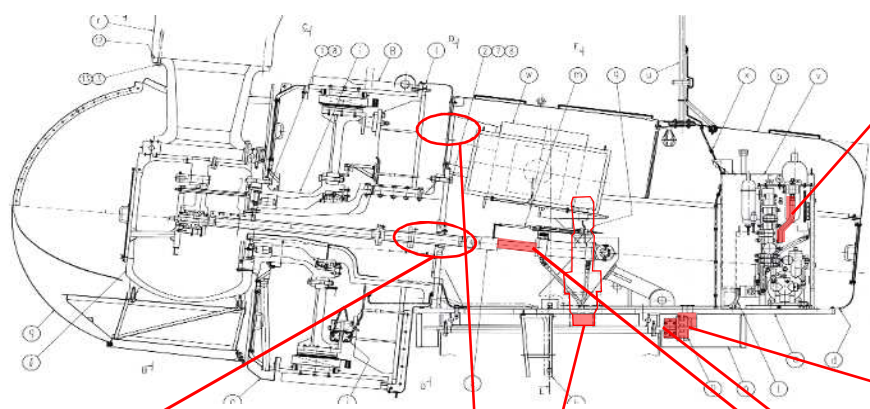
図2-5 ナセル断面図

油圧出代の計測により、調査時点では、ファインに近い角度であった。
(シリンダ出代 ファイン角:50mm、フェザー角:344mm)
地面との衝突により、油圧シリンダは座屈し、支持構造物は変形していた。計測された出代は地面との衝突で縮んでいるため、風車倒壊前の値については不明である。

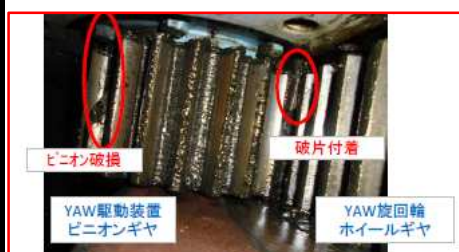
2台のヨーモータに内蔵されている機械ブレーキは各々ブレーキ拘束の状態が保たれており、モータブレーキは正常な状態であった。ヨーピニオンの歯欠けがあり、欠けた歯は相手側のギアに噛込んで

回転(歯車ギア比より東側に18.1～21.7度のずれ)していた。ナセルと地面との衝突による衝撃力で歯が欠け、ナセルが停止角度まで回転したものと推定される。

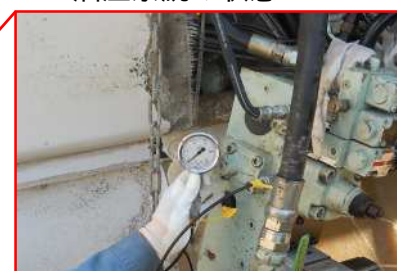
制御油ユニットは本体の転倒、配管外れがあり、系統内の残圧は0.0MPaであった。

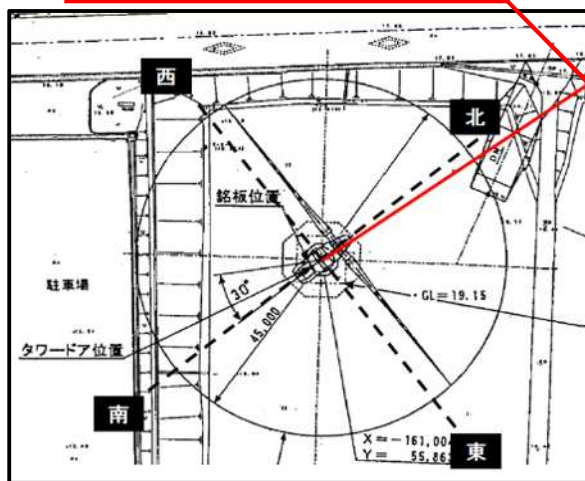
図2-6 倒壊直前のナセルの方位角

YAWポテンションメーターからの信号をナセル方位角に換算した結果は、真北から、24.6度東寄りであった。ピニオンの欠けを考慮するとナセルが向いていた方位角は、真北から、2.9～6.5度東寄り。[右図 - 線]

倒壊直前のナセル方位角は、真北から2.9～6.5度東寄り

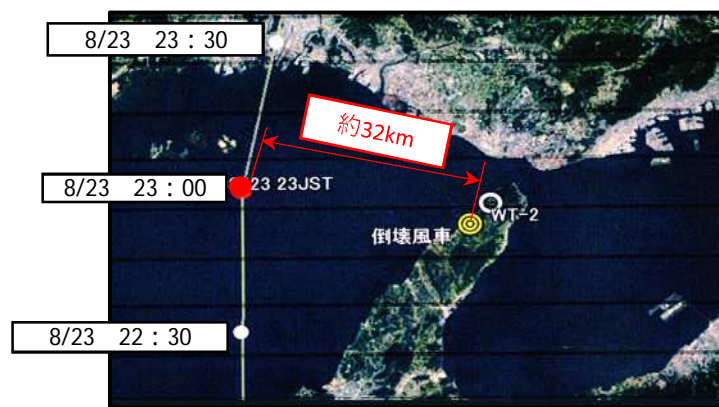
図2-10 台風の経路と風車サイト

- 台風は、当サイトに23日22:30～23:00にかけて最接近。
- 23:00時点 台風中心との距離は約32km
- 23:00時点 台風勢力は975hPa
- 気象庁の郡家地域の日最大瞬間風速は、28.6m/s(3秒平均、22:14)、風速は22:00から24:00にかけ東から南南西に風向が変化した。
- 関電エネルギーソリューションでは、最大瞬間風速58m/s(0.2秒平均)を記録した。
