本荘港風力発電所 ブレード折損事故に関する報告

平成31年1月21日
羽後風力発電株式会社

電気関係事故報告

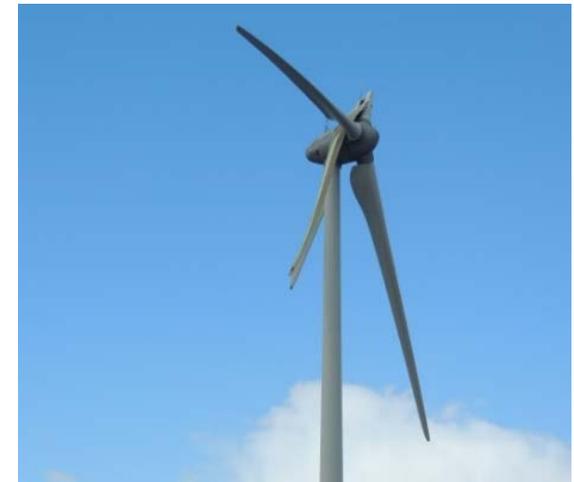
写真1 事故状況（ブレード折損）

事故内容	ブレード3枚のうち1枚（ブレードB）が折損（周辺への落下あり）
事故発生日時	2018年2月17日（土）08時34分（推定）
発見日時	2018年2月17日（土）09時15分頃
事故に伴う人的被害	なし
事故に伴う物的被害	なし
事故発生時の落雷	なし（雷電流検出装置ログおよび外部機関調査結果※による）
事故発生時の風速	平均12 m/s（設計耐風速以下（風車のSCADAデータによる））

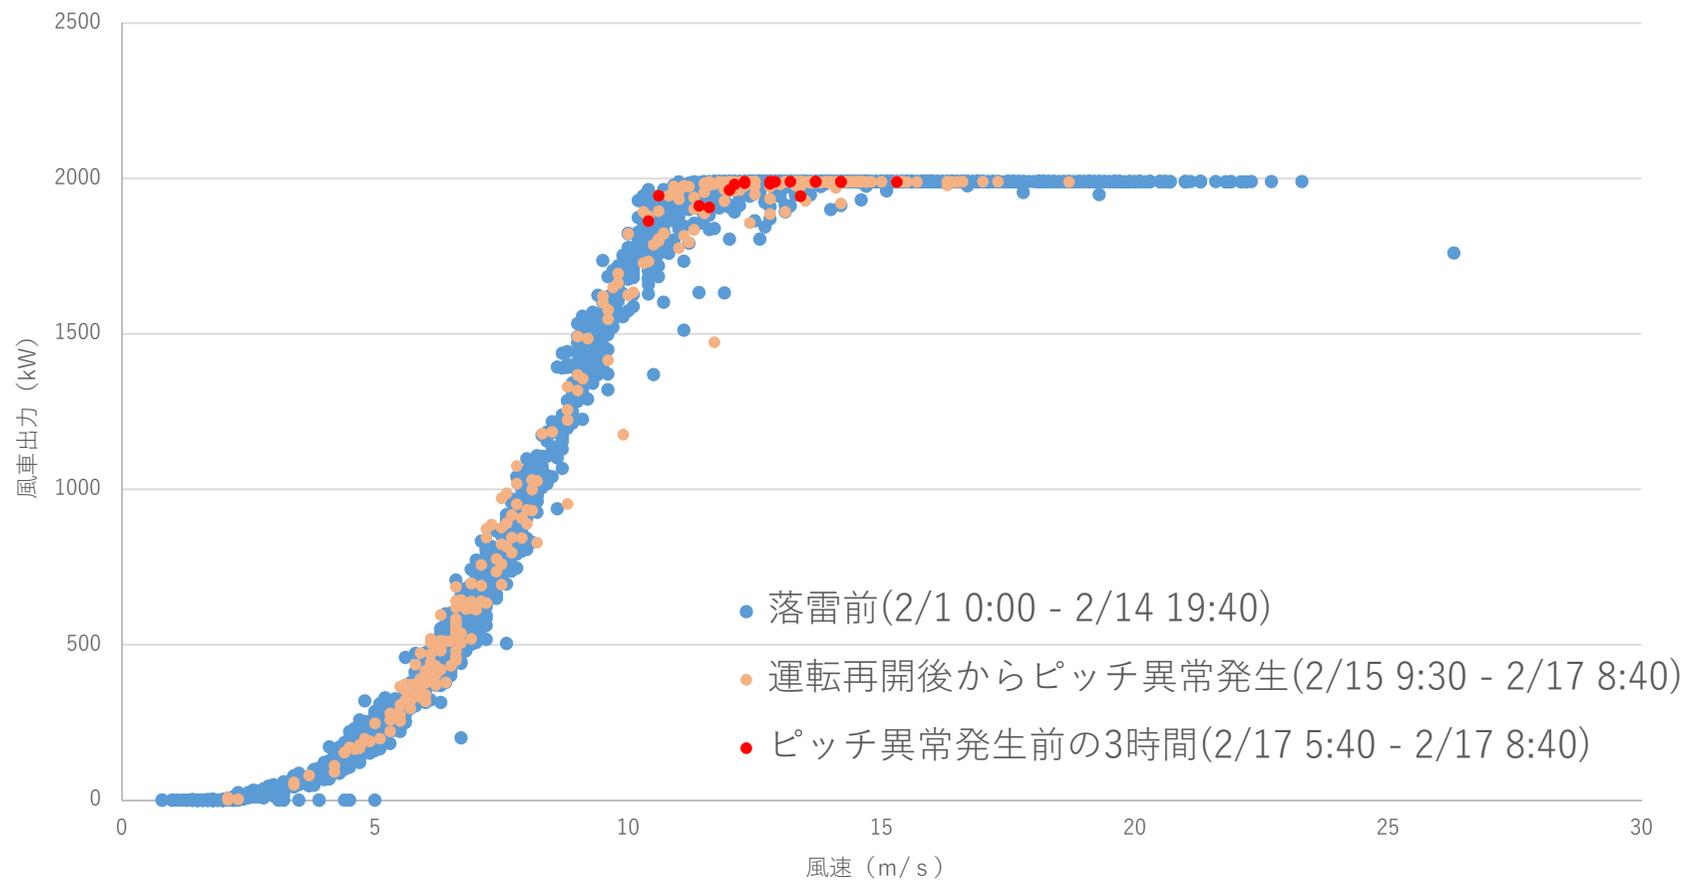
図4 本荘港風力発電所 風車出力／風速の状況

落雷(328C)による風車停止前および風車運転再開後の風車出力と風速のパワーカーブに差異は見られず、異常兆候は確認されなかった。

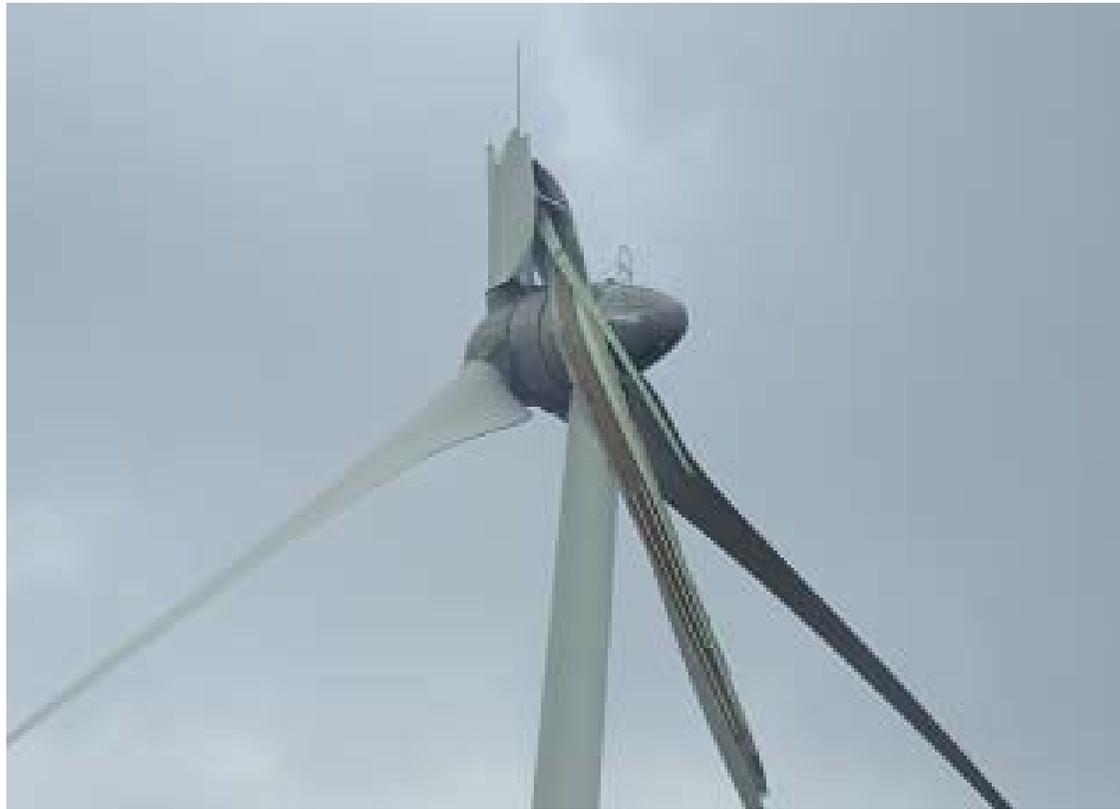
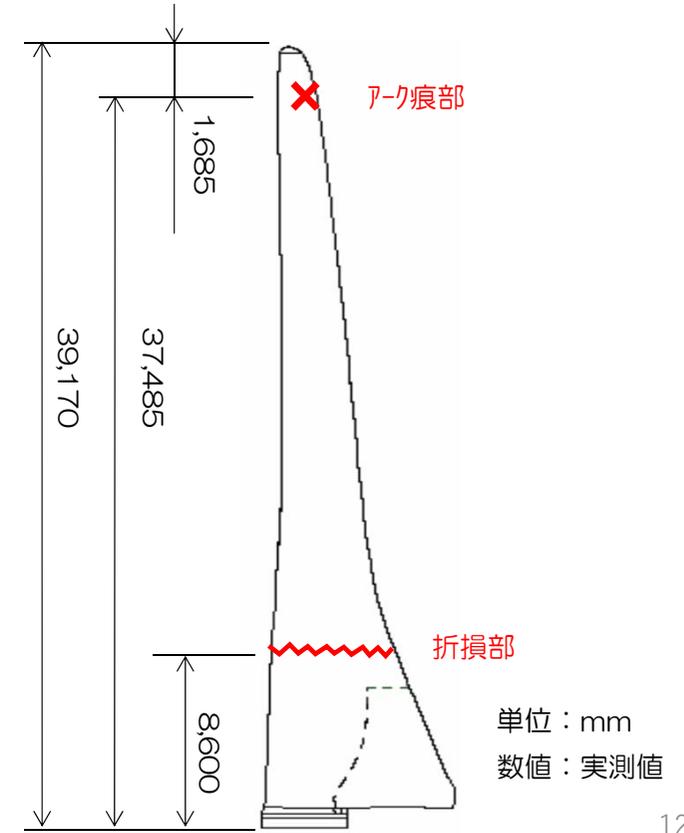
写真2 風車損傷状況

ブレードは根本から全長の1/5（約8.6m）を残して折損し、内部の骨材が落下していた。ブレード表面のグラスファイバー材はほぼ全長が残存していた。

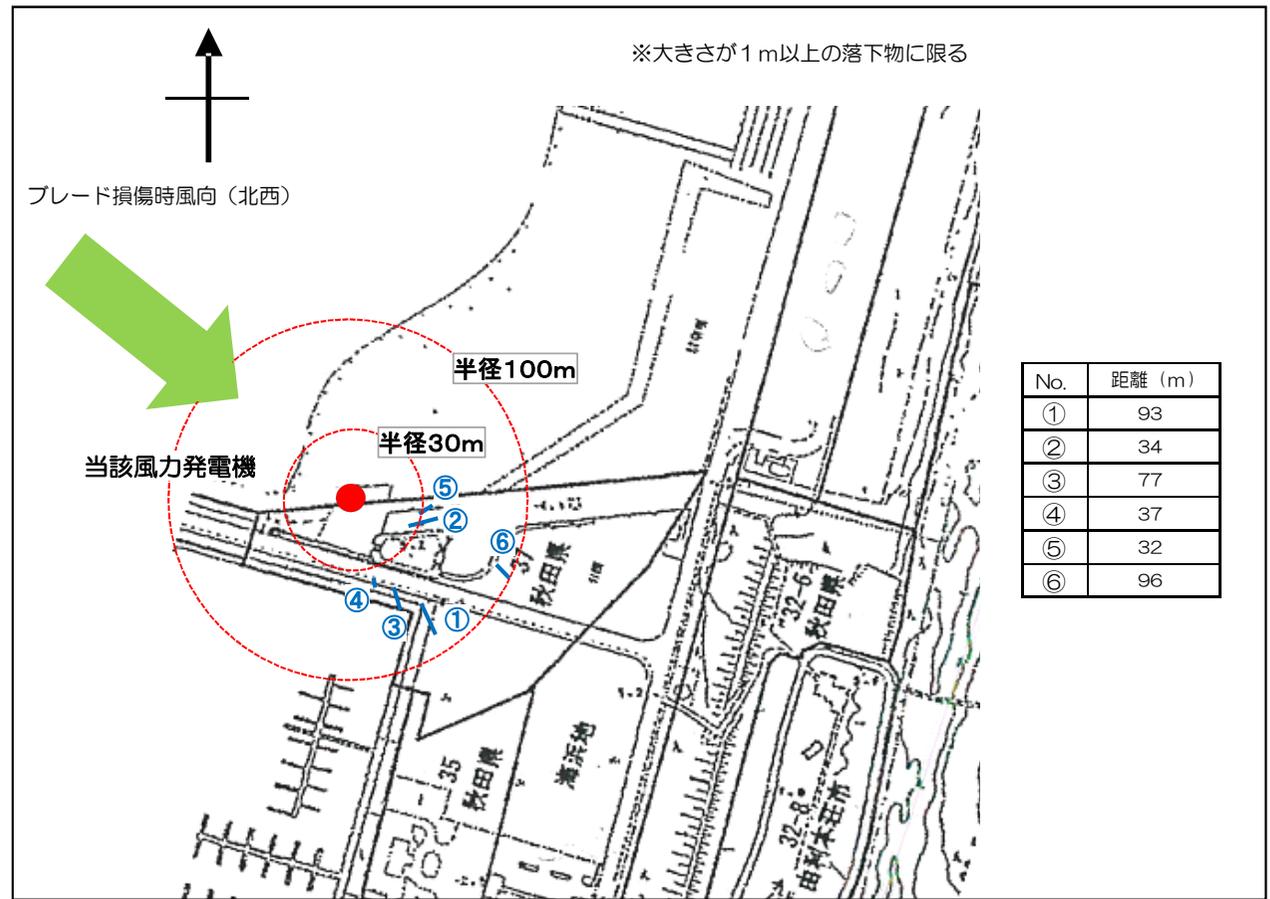
図6 落下物状況

ブレード折損事故により風車周辺に部品の落下があった。落下物の分布状況を図6に、落下物の写真を写真3に示す。

落下物は、ブレード折損時の風に風車から100m以内の範囲に付していた。

部品の落下による人的・物的被害はなかった。

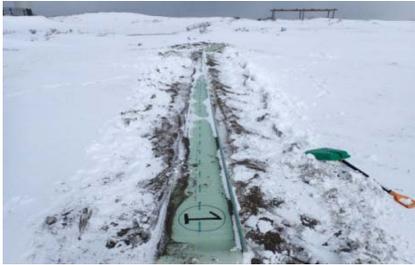
① ブレード内部部材 (長さ12m)

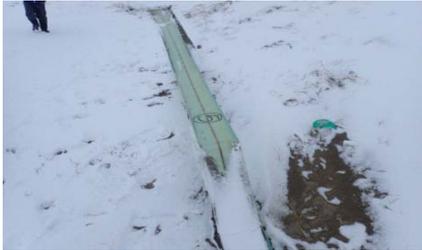
② ブレード内部部材 (長さ12m)

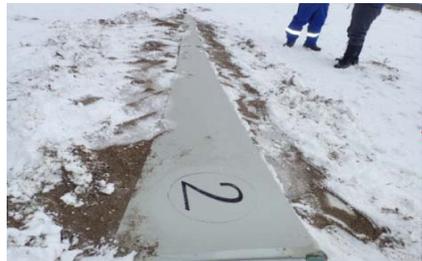
③ ブレード片 (長さ6m)

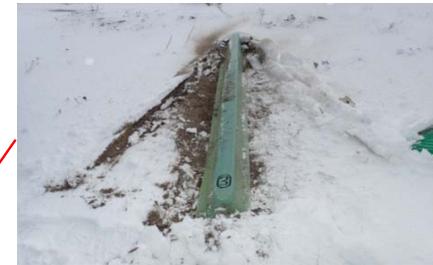
④ ブレード内部部材 (長さ2m)

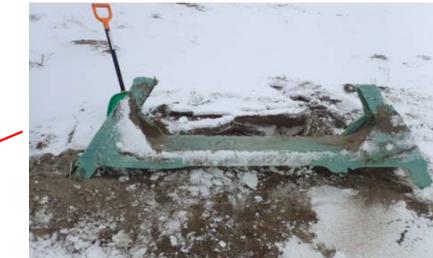
⑤ ブレード内部部材 (長さ2m)

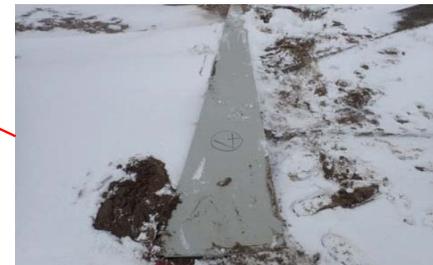
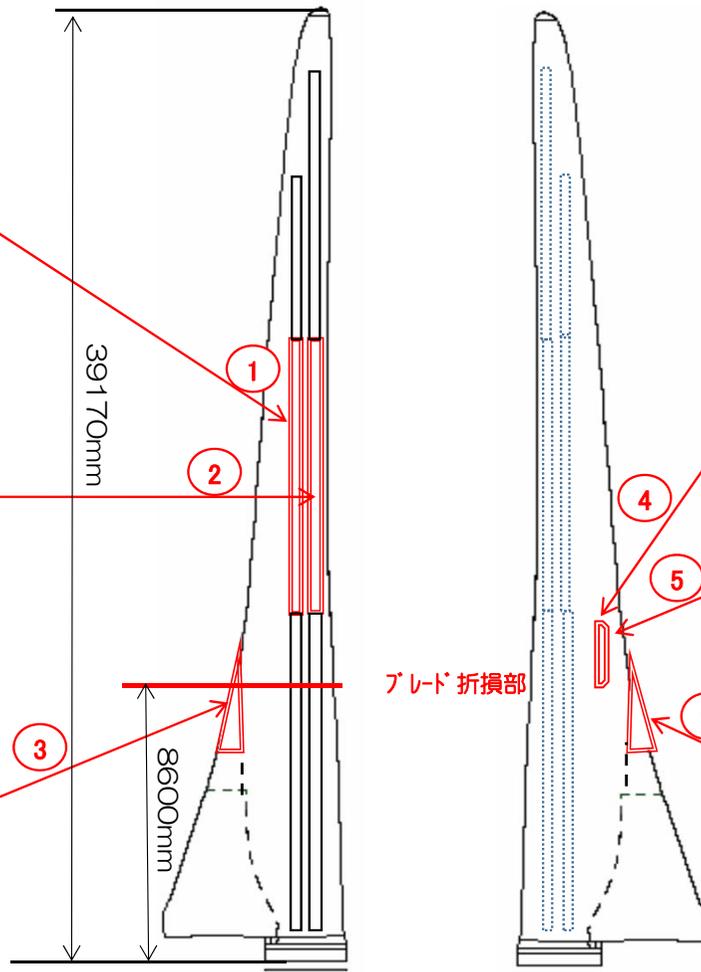
⑥ ブレード片 (長さ6m)

ブレード内面

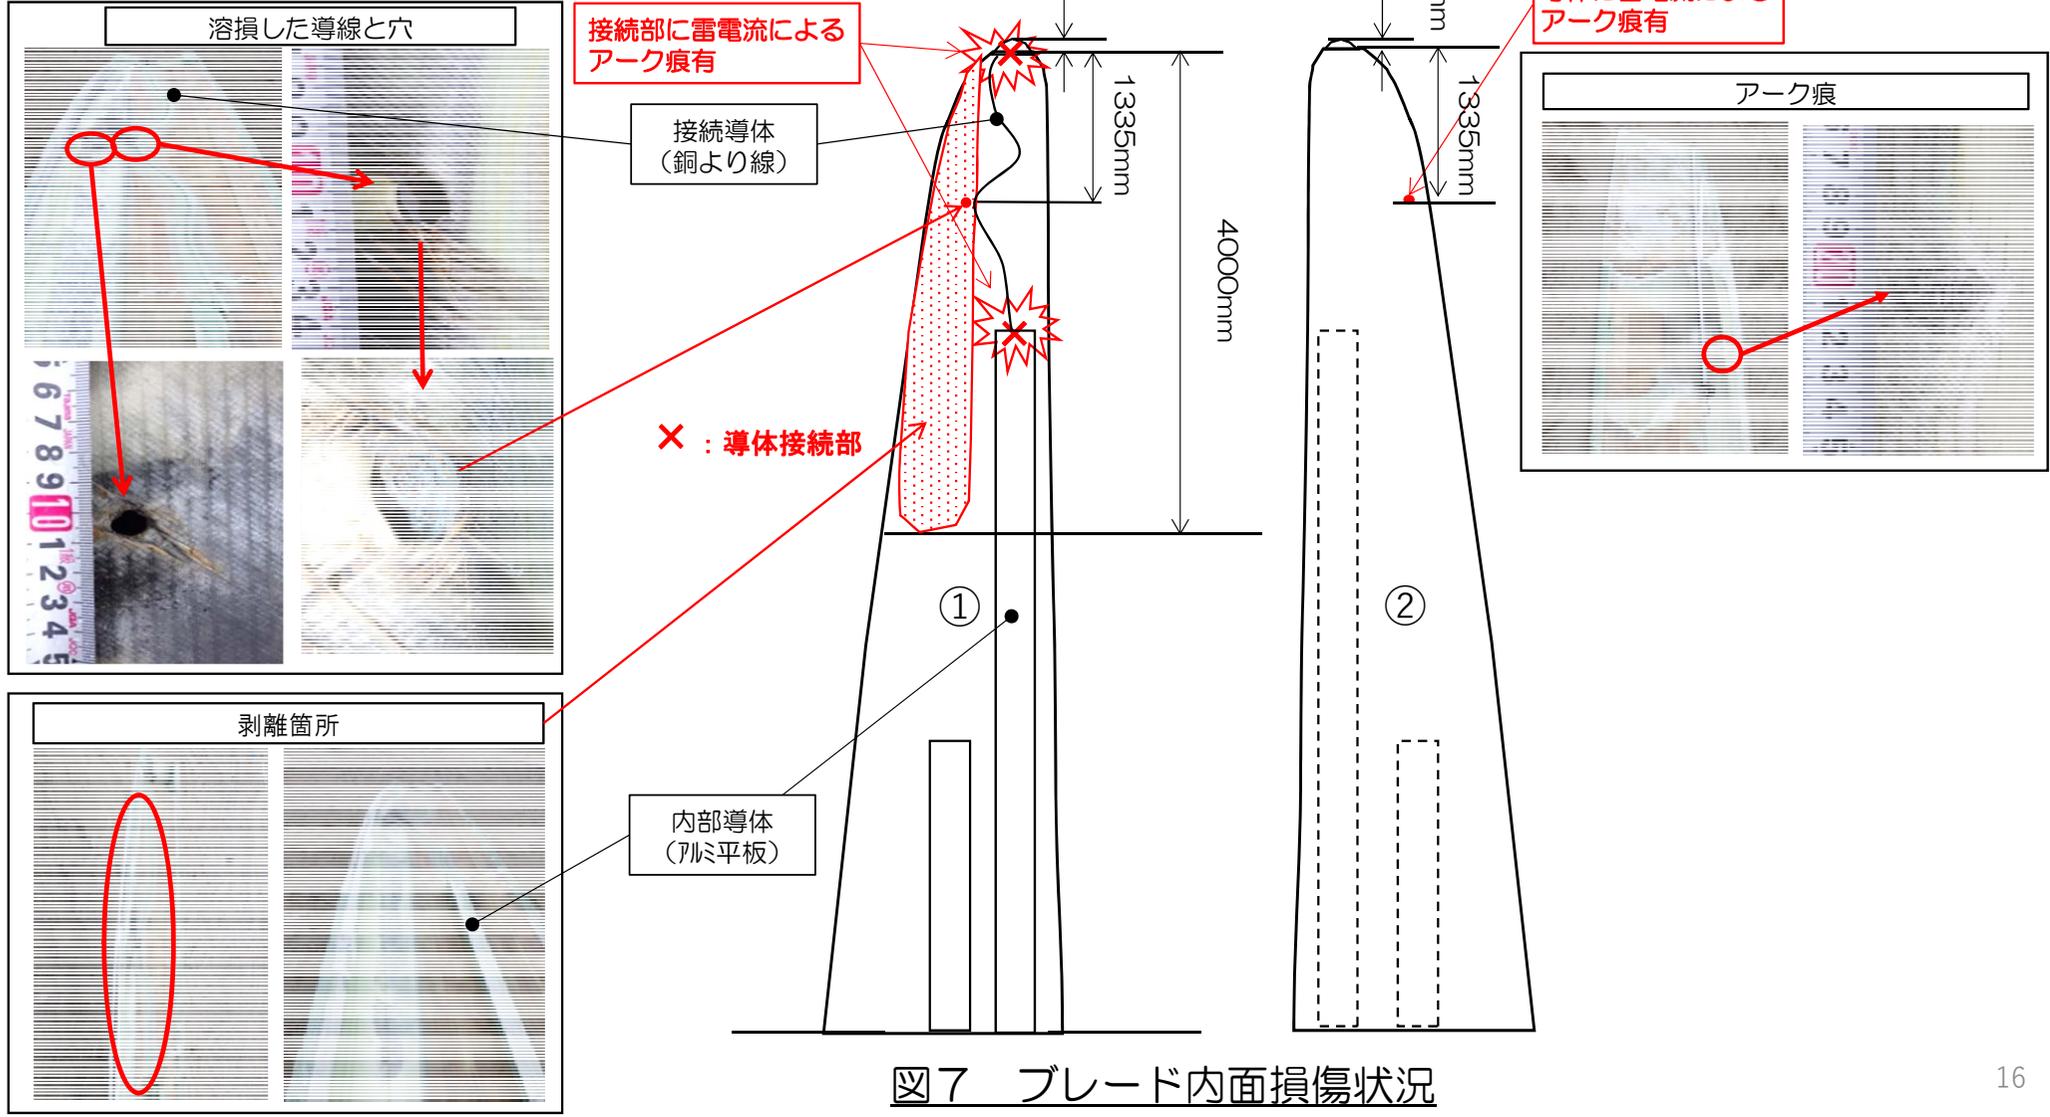
図7 ブレード内面損傷状況

- ブレード先端部から約1.7mの所に直径10mm程度の貫通穴があり、
導体には雷電流によるアーク痕があった。(図7②参照)
- 内部導体接続部には雷電流によるアーク痕が見られた。(図7①参照)
- 貫通穴周辺のGFRP積層内部に、雷サージと思われる焦げた痕跡があり、
焦げ跡周辺の積層が炭化し約4mm剥離していた。(図8、図9参照)

- ブレード積層が黒く内部炭化し剥離した部位以外は、剥離はない（図8参照）
- 貫通穴部から銅より線部へ雷電流が流れ、以降ブレード内部導体を経由し、大地へ放電した（図7、写真4参照）
- 内部導体接続部に、アーク痕はあるが、緩みや外れはない（図7参照）

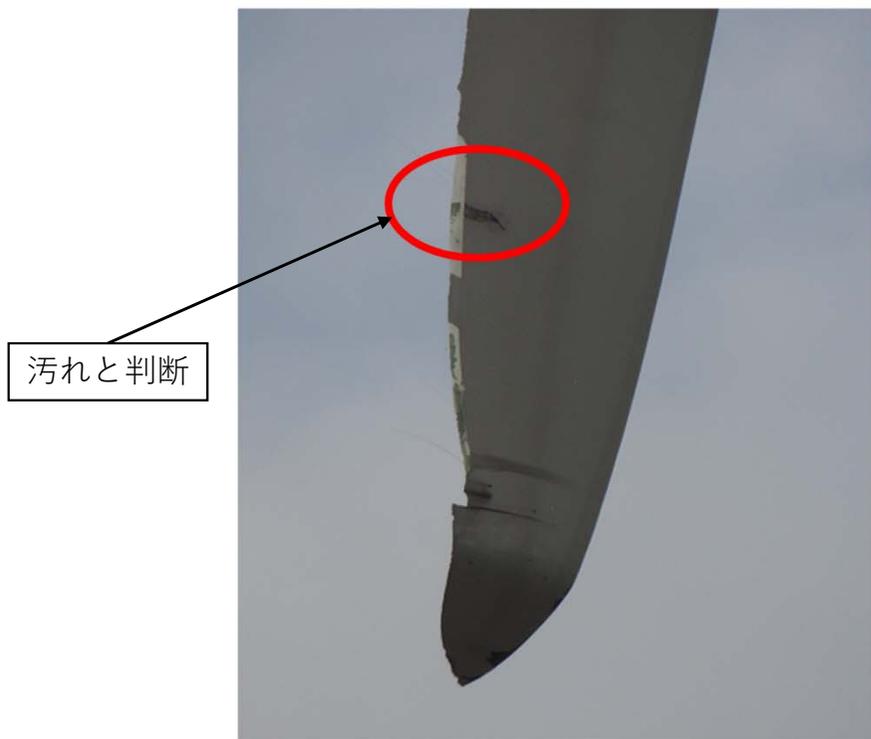
写真5 ブレード損傷箇所（地上から望遠撮影）

2月14日のブレード(GFRP)表面落雷により、ブレード内積層部剥離や亀裂発生、ブレード内貫通穴周辺および導体接続部のアーク痕およびブレード積層部炭化が発生し、その後の風車運転により、ブレード内積層剥離部を起点にブレードが2枚に開かれた形に損傷が拡大し、折損に至ったことより、**落雷を要因としたブレード損傷と推定。**

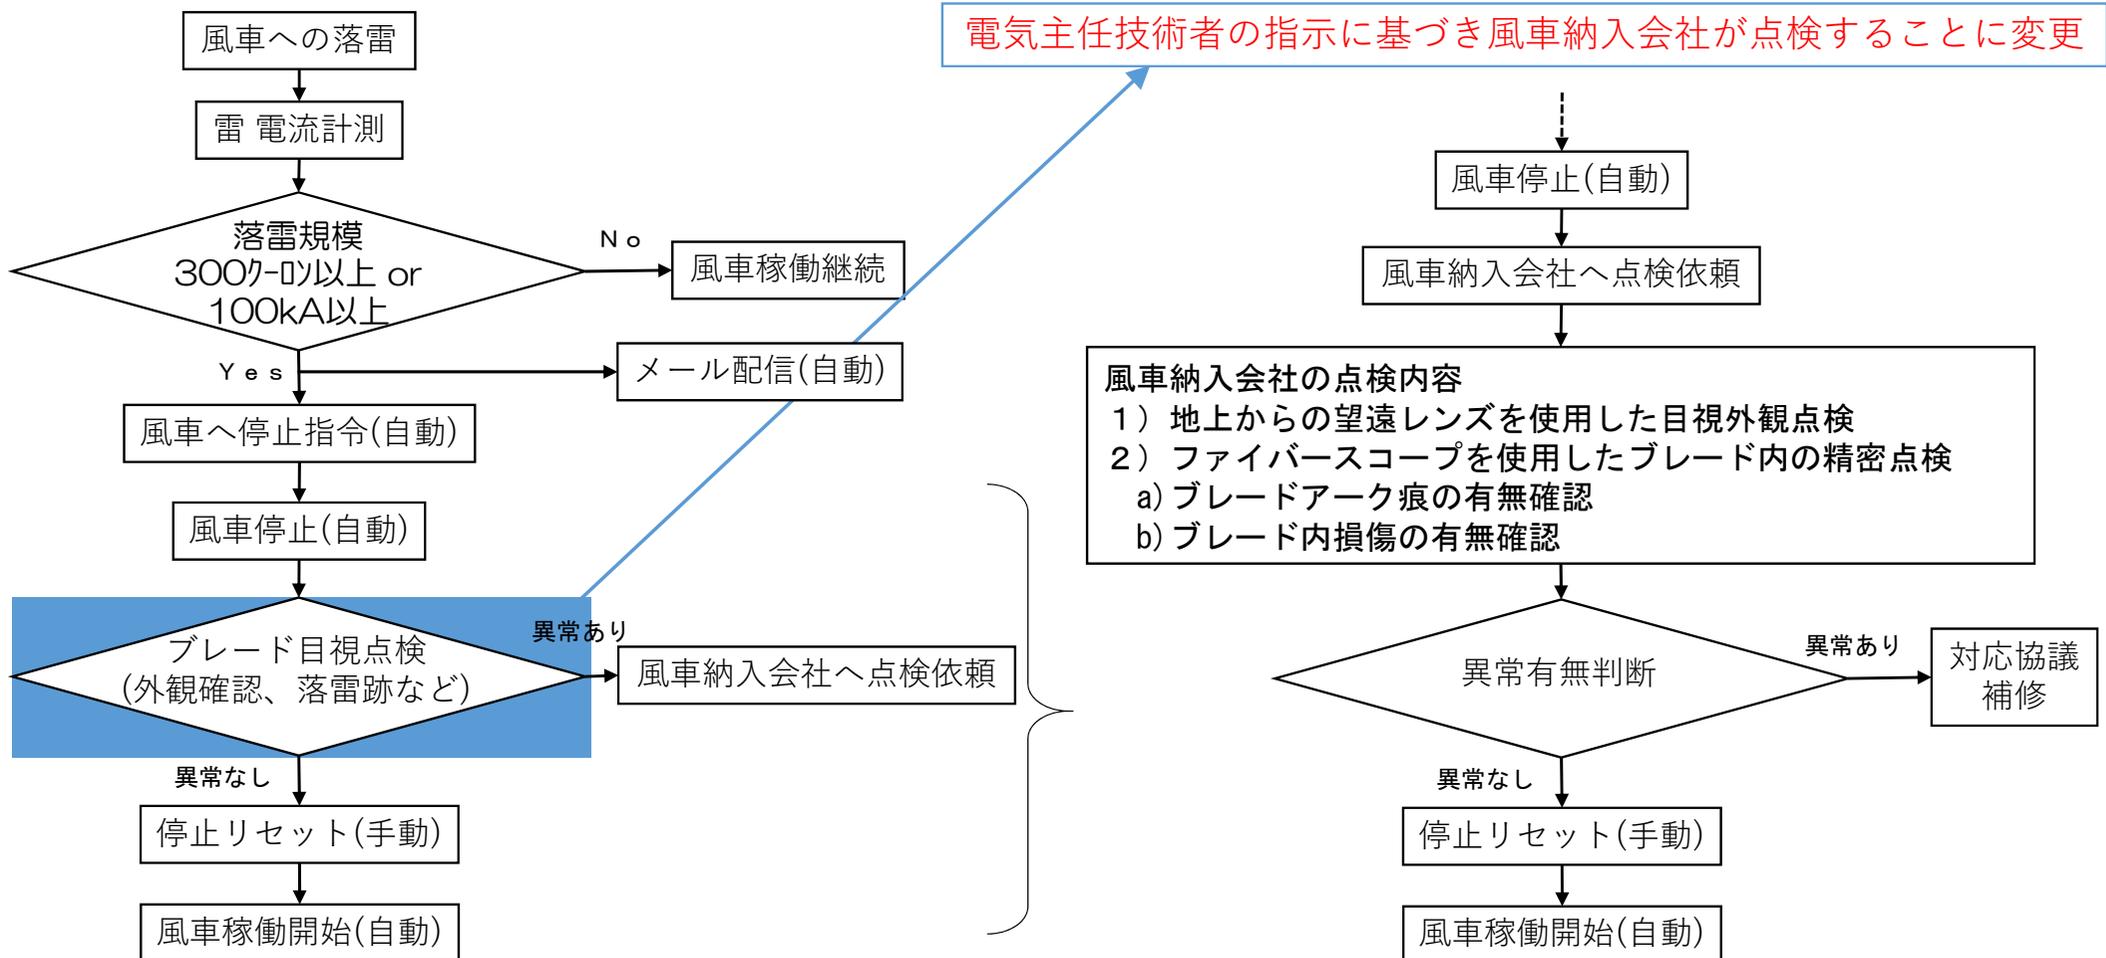
図10 落雷時の対応フロー

落雷に対する保護システムが正常動作し風車が自動停止した場合は、風車納入会社推奨のマニュアルに基づき**ブレードの健全性確認の方法を電気主任技術者による地上からの目視外観点検**としていた（図10左図参照）ため、ブレードアーク痕を発見することができず、運転再開により損傷を拡大させた。

落雷に対する保護システムが動作し風車が自動停止した場合は、**風車納入会社による地上からの望遠レンズを使用した目視外観点検およびファイバースコープを使用したブレード内の精密点検**を実施する（図11右図参照）ことで、ブレードアーク痕等の発見が可能とし、運転再開による損傷拡大を防止する。
風車納入会社推奨マニュアル改訂済、当社**保安規程に落雷による風車停止時の対応を追記する。**⇒ **保安規程改訂済み。**
