# 日の岬ウインドパーク風力発電所の 倒壊事故について（続報）

2019年1月21日

アドエコロジー株式会社

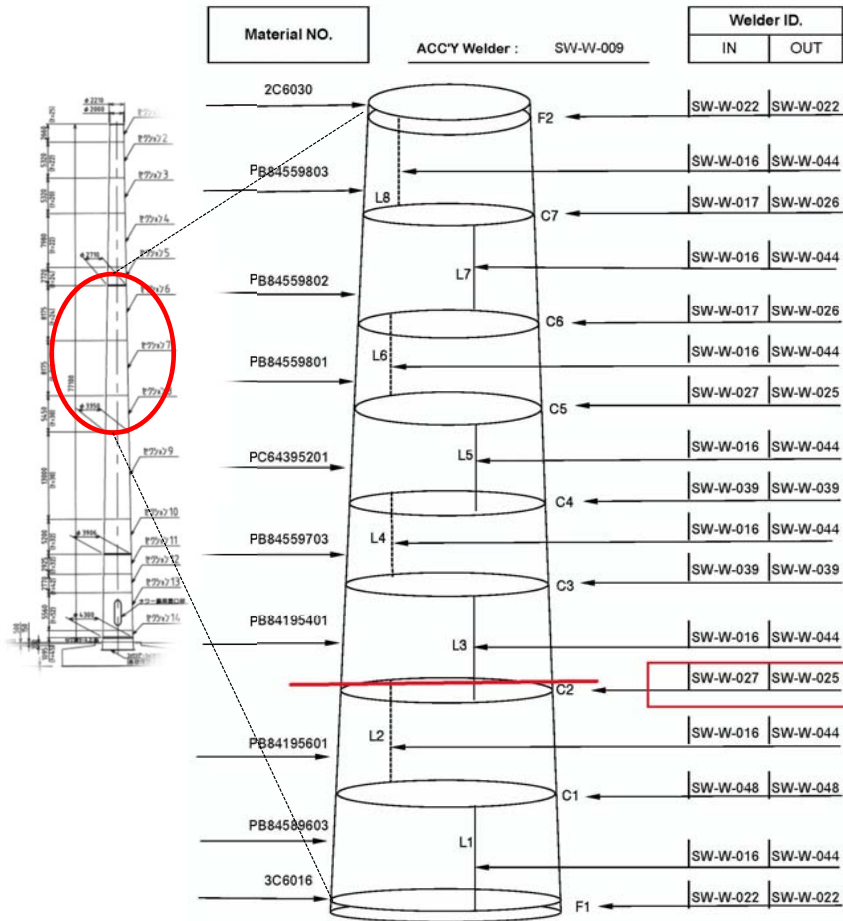
## ③溶接員の資格および認証

折損付近の溶接者は 1 G (下向き) の有資格者が対応

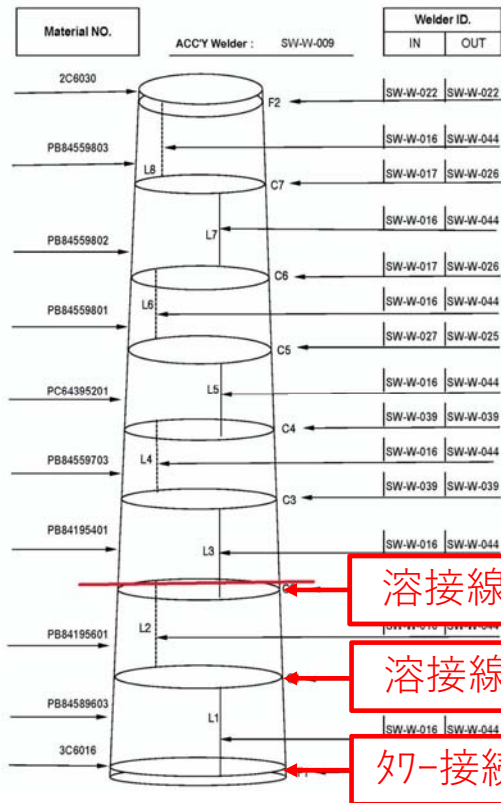
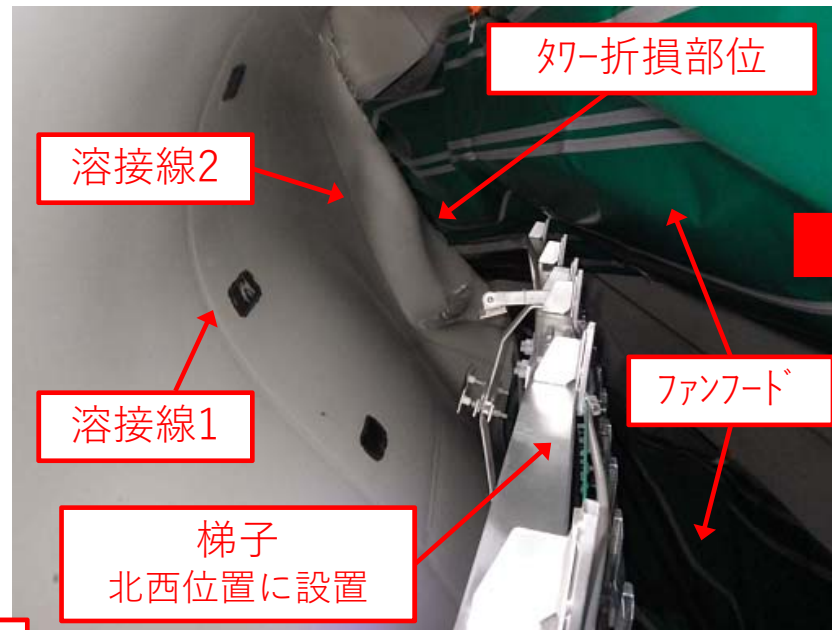
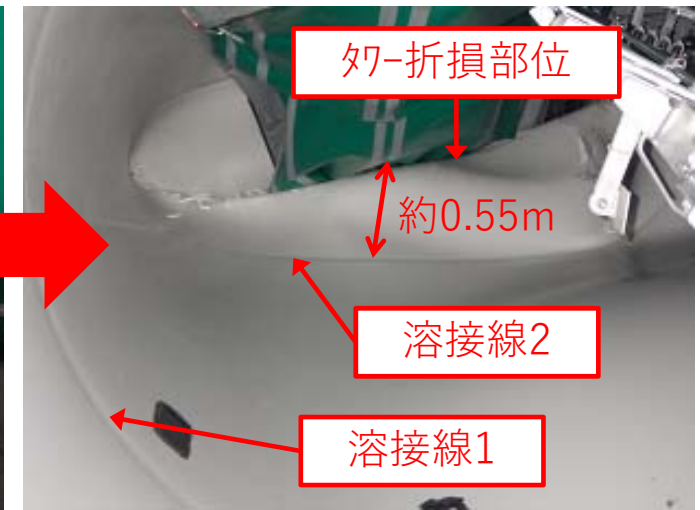
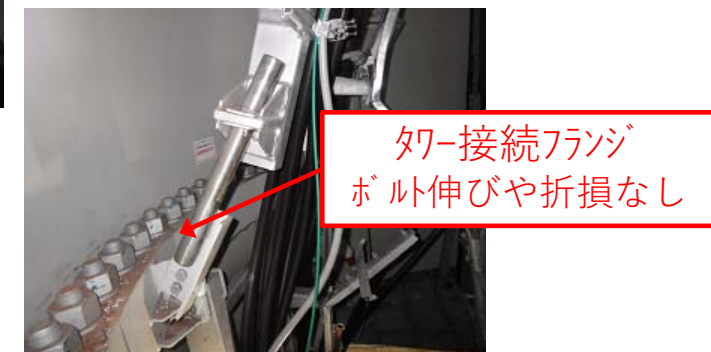
## 解体前タワー内部点検

- ターは北西側に座屈
- 溶接線2より上部で折損 (ドローン計測結果と一致)
- ター接続フランジでは折損していない

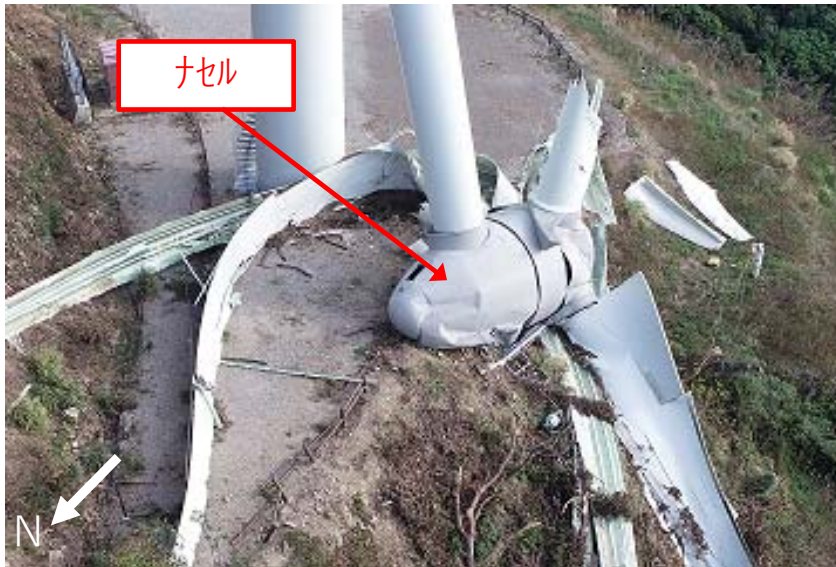
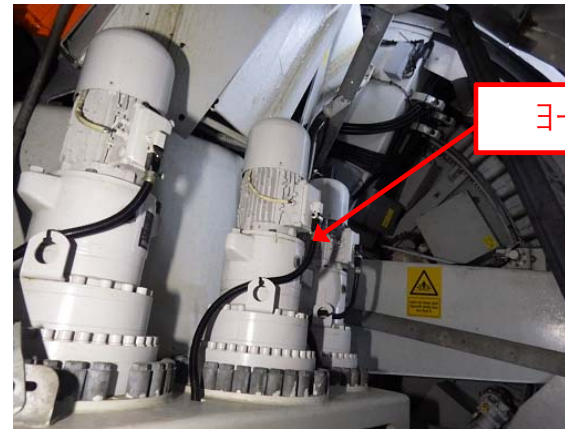
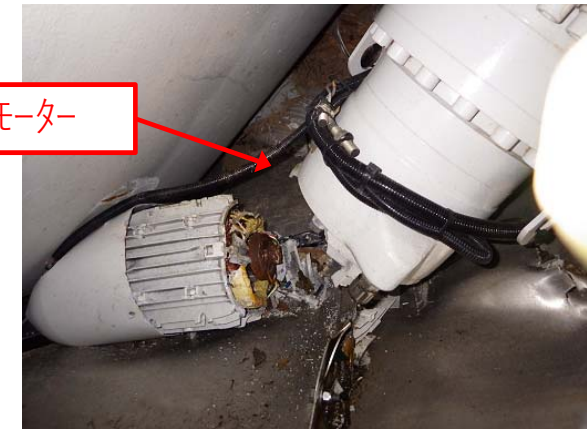
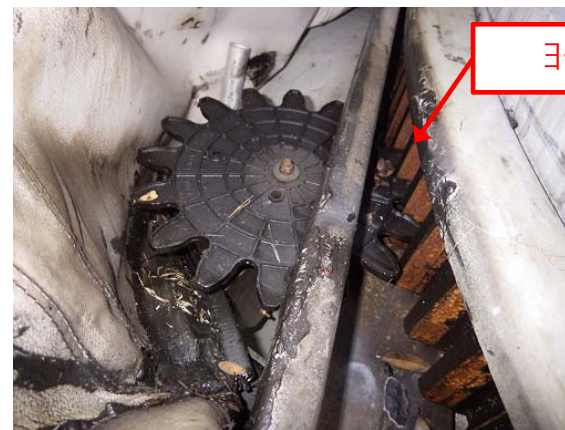
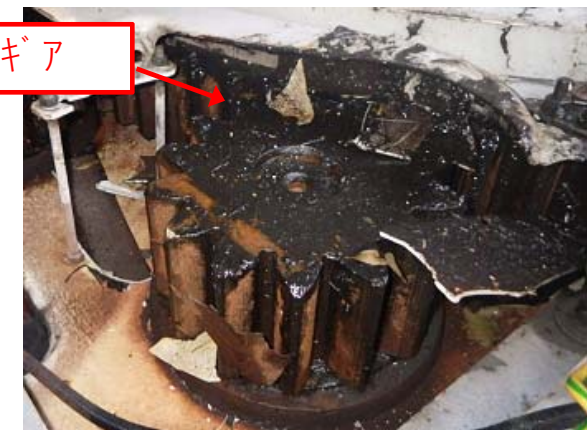
### 解体前ナセル点検

- ・ナセル；現状は南西を向いている
- ・ヨ-モ-タ；外観上異常なし  
地面に落下したものは、落下  
衝撃で損傷あり
- ・ヨ-ギ-ア；外観上異常なし  
ギア面すべりなし

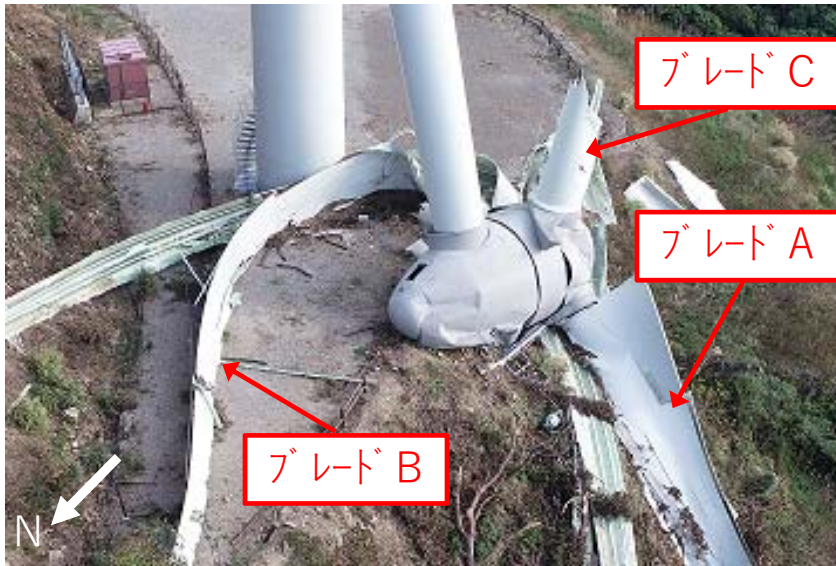
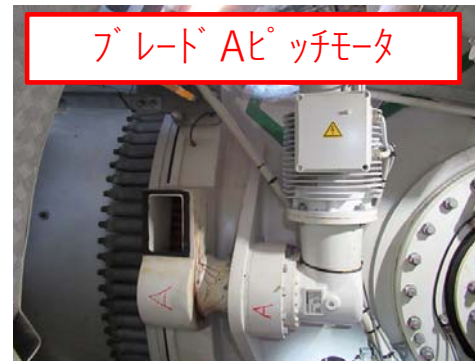
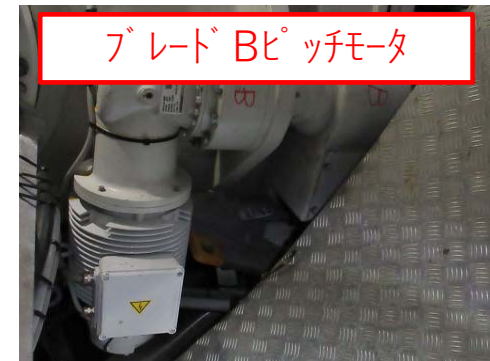
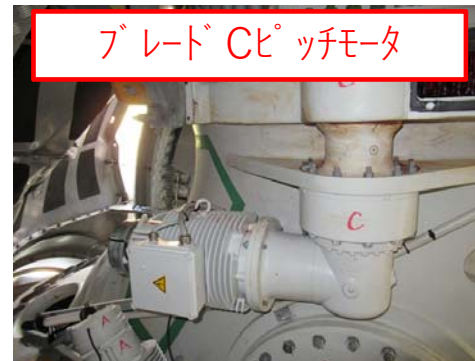
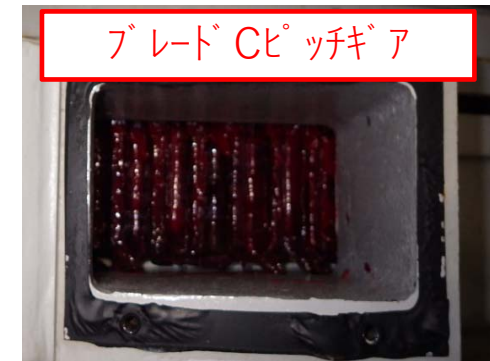
### 解体前ブレード点検(1/2)

- ・ピッチモータ；外観上異常なし
- ・ピッチギア；外観上異常なし  
(ギア面すべりなし)

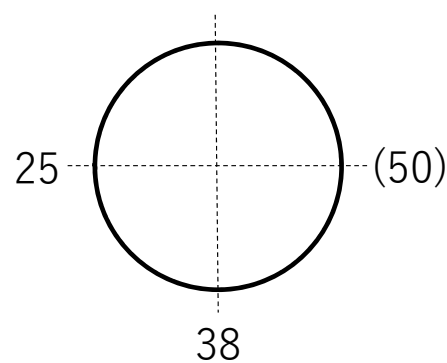
ブレード A  
(13)

- ・ブレード A ; フェザリング位置に対し、約90度回転
- ・ブレード B ; フェザリング位置に対し、約90度回転
- ・ブレード C ; フェザリング位置に対し、約145度回転
