# 白馬ウインドファームの ブレード折損事故について

2019年1月21日

白馬ウインドファーム株式会社

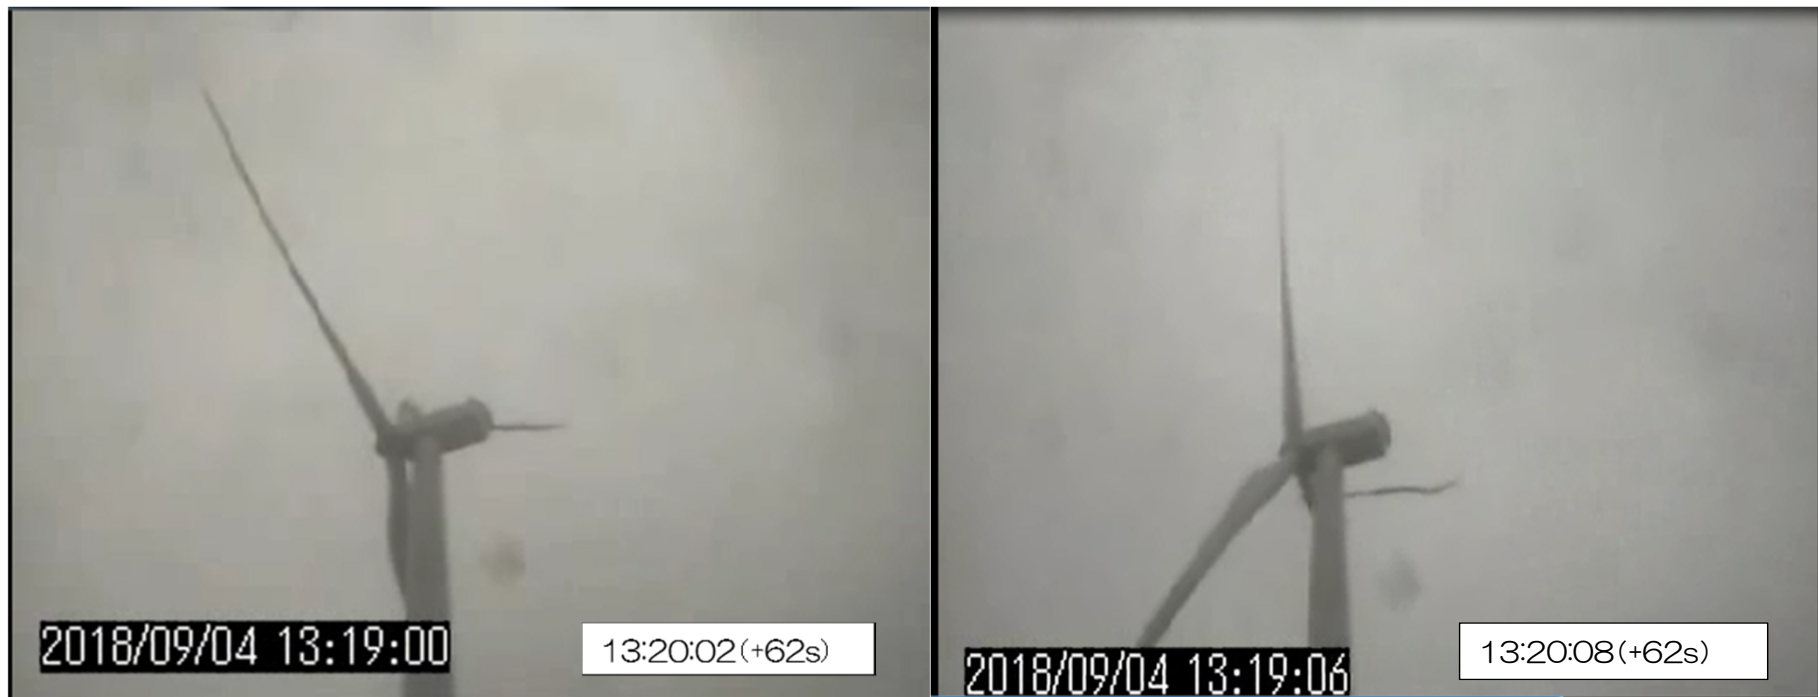
損傷状況：20基の内、17号機のNo.1ブレード1本  
が根本から≒5m付近で折損

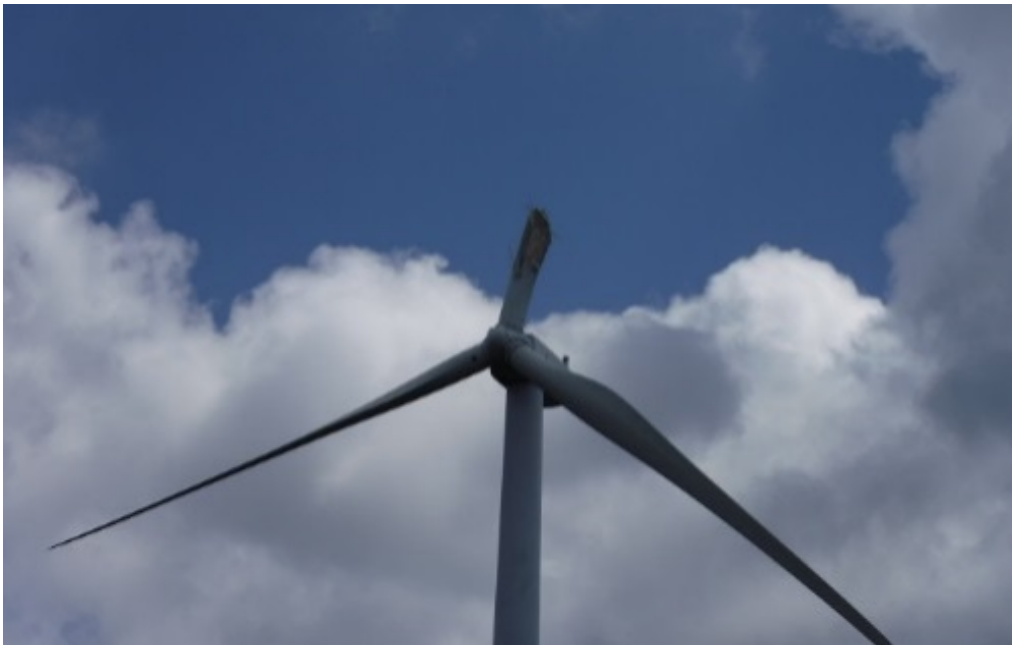
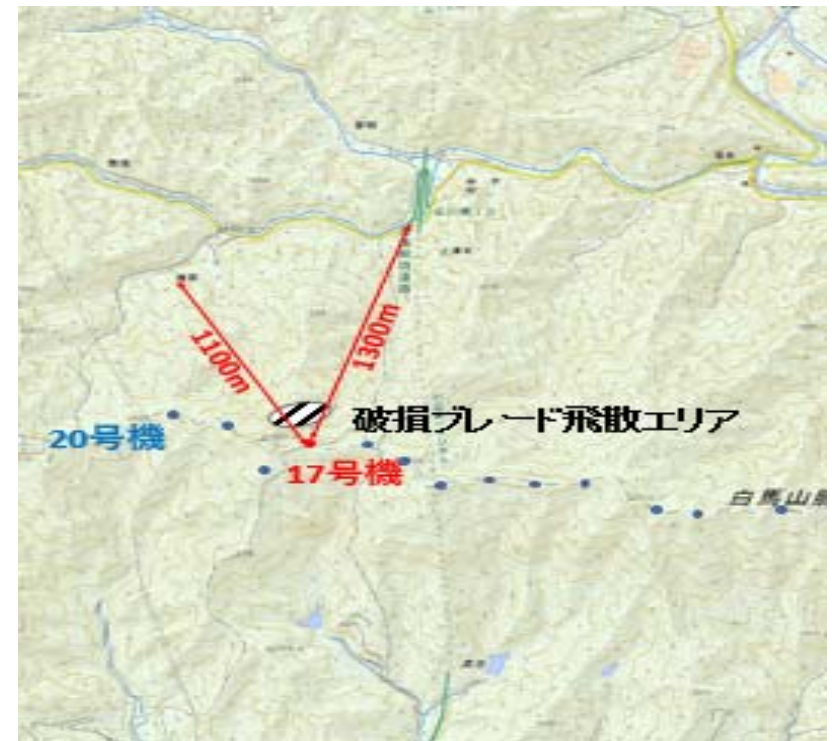
折損したブレードは、17号機から北方向200～250mの森林に飛散

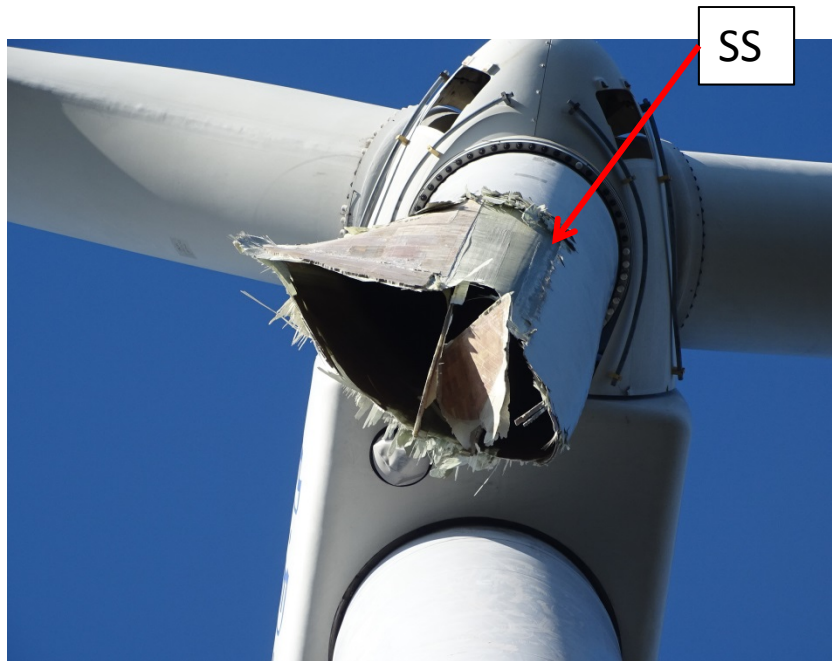
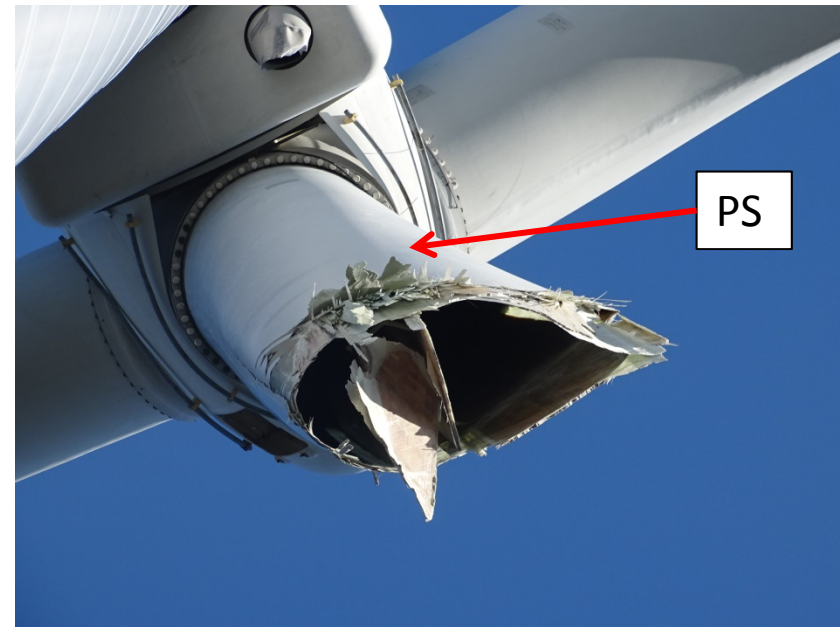
### ブレードの折損断面

2009年の5号機ブレード破損事において、内部桁の接合部に損傷が発生するとブレード破損に至ることが確認されており、今回の事故も同様の課程を経て、破壊したものと推定される。

- ①台風21号により、風車の耐風速(55m/s)を上回る強風が吹いた。
- ②飛来物により風向計が損傷し、ヨー制御が不能となり、強風の中をナセルが回転し、ピッチも故障。
- ③ナセルの回転により、ブレードはリーディングエッジ(LE)側からだけでなく、抗力側(PS)、揚力側(SS)、トレーリングエッジ(TE)側など様々な方向から強風を受けた。
- ④ブレードが耐風速を超える強風を繰り返し受けることにより、内部桁の接合部が損傷し、それが発展することでブレードの折損に至ったものと推定される。

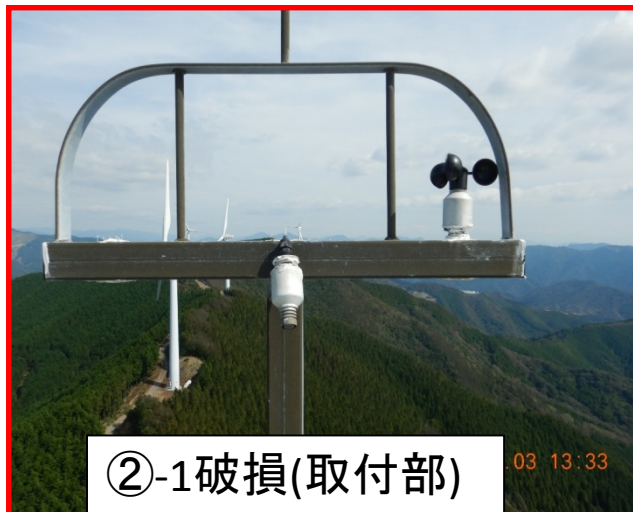
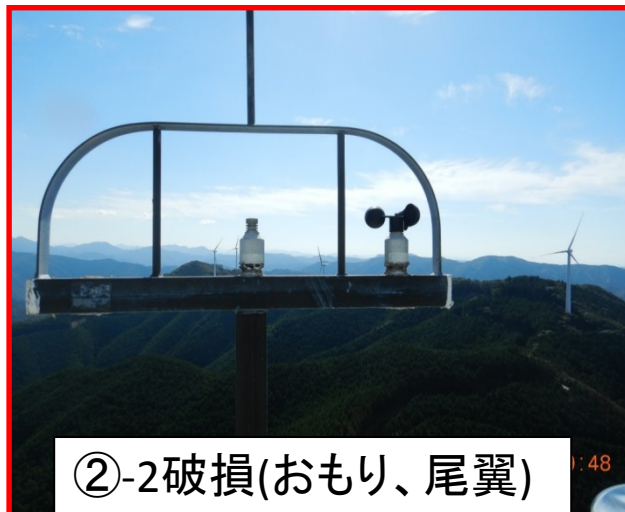
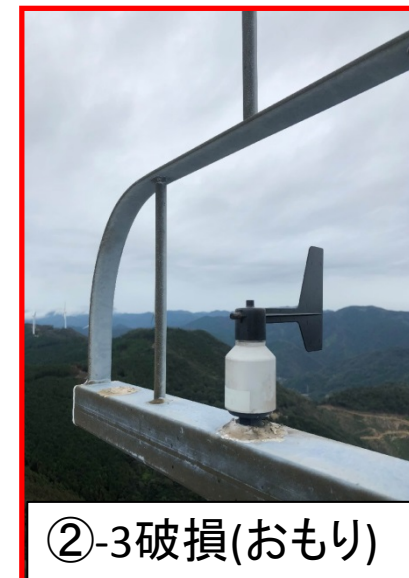
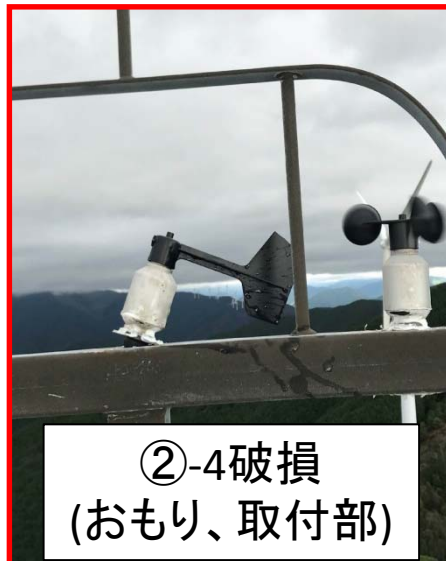
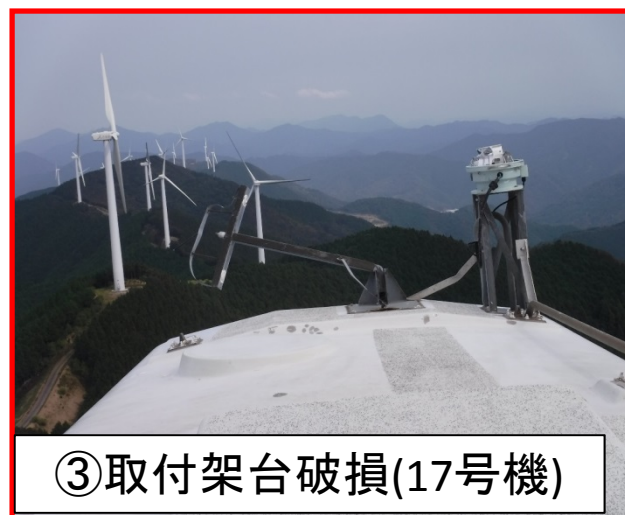
全風車の風向・風速計の損傷状況

\*定期点検において風向風速計および支持材に問題が無いことを確認している。  
17号機は、2018.8.16に検査を実施、今回の台風で損傷したものと考えられる。

① 風向計を新機種に交換

② 風向風速計の取付位置の変更

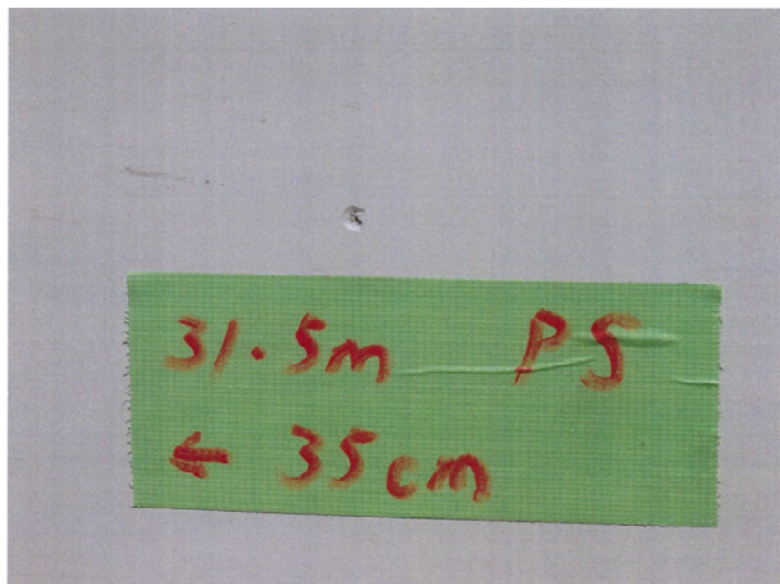
ブレードのキズ(軽微)

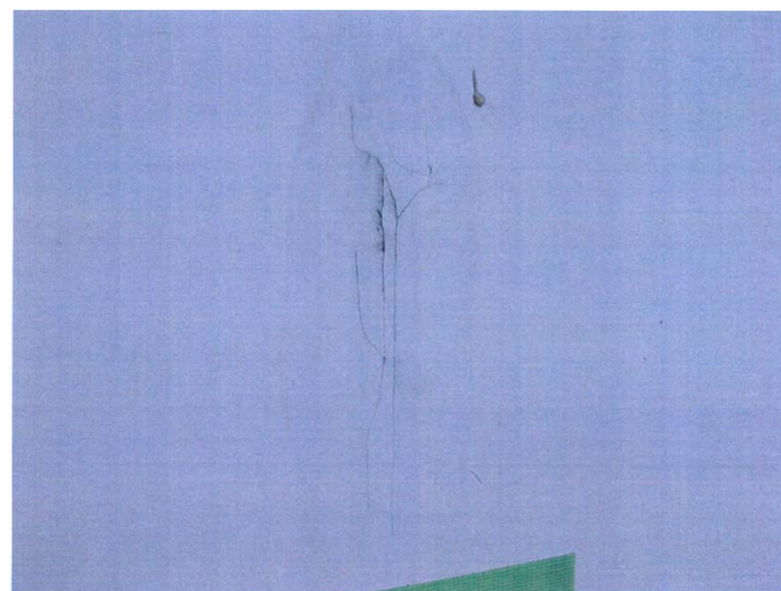
ブレードのキズ(要観察)

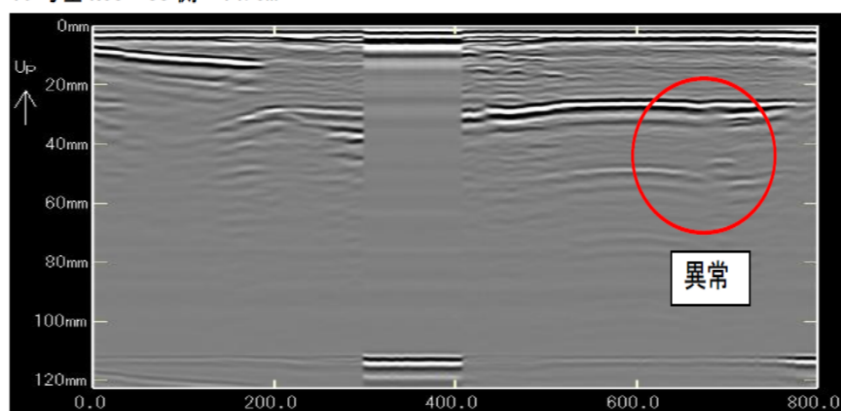
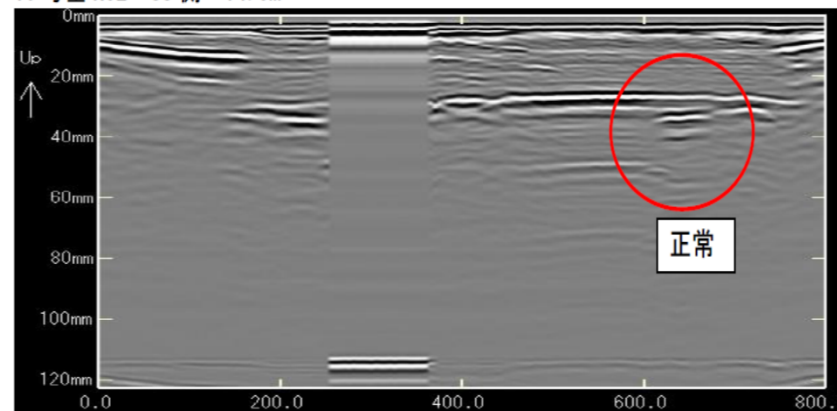
ブレードのUT検査結果

現地のブレードのUT検査からも、10号機のブレードの桁接合部で、解析結果と同様の異常が発見されている。

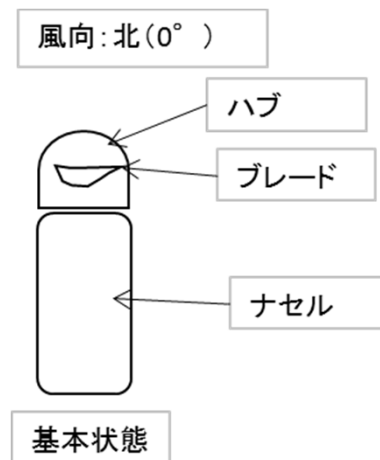
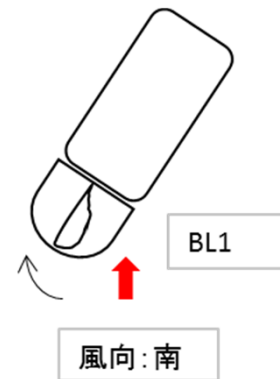
12:31:20 風向計が故障、ブレードはフェザリング状態でLE側から風を受ける

12:32:40 ナセルが回転し始める

12:31:20の状態  
(風に対して正対)

12:32:40の状態  
(ナセルが回転)

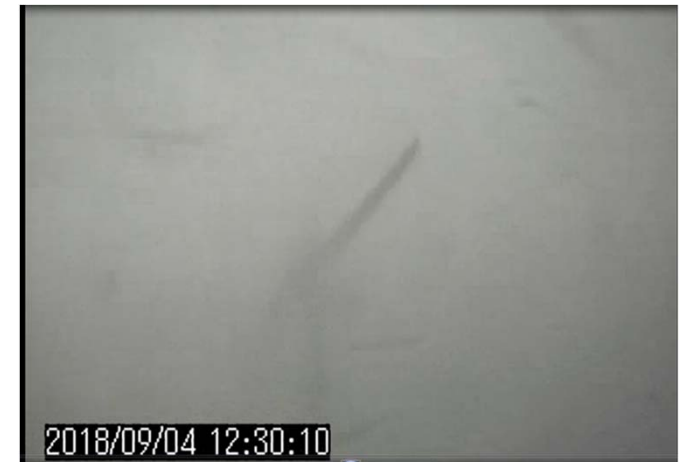
多くの飛来物が飛んでいるのが確認できる。

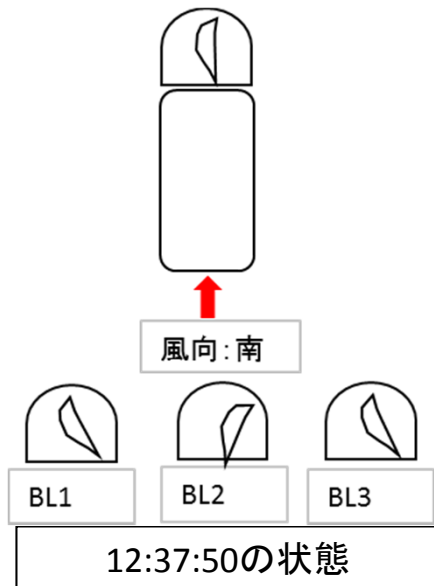
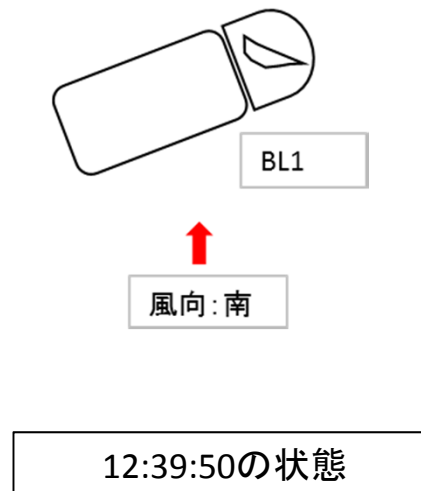
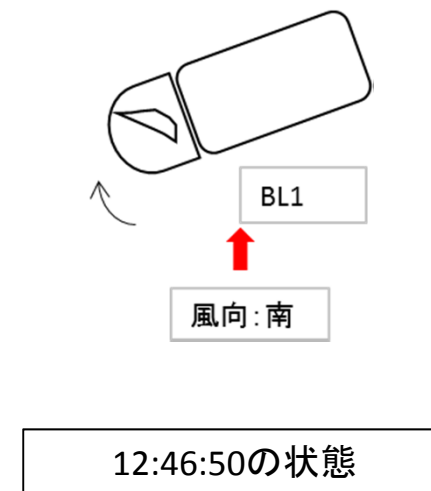
12:37:40 ナセルが風下を向き、ブレード3枚共、フェザリングの状態状態でTE側から風を受ける

12:37:50 ピッチが3翼共に異常な動き  
(ピッチが故障)  
ナセルは回転を続ける  
ブレードは様々な角度から強風を受ける

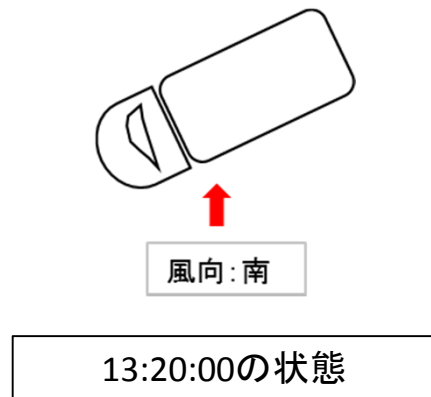
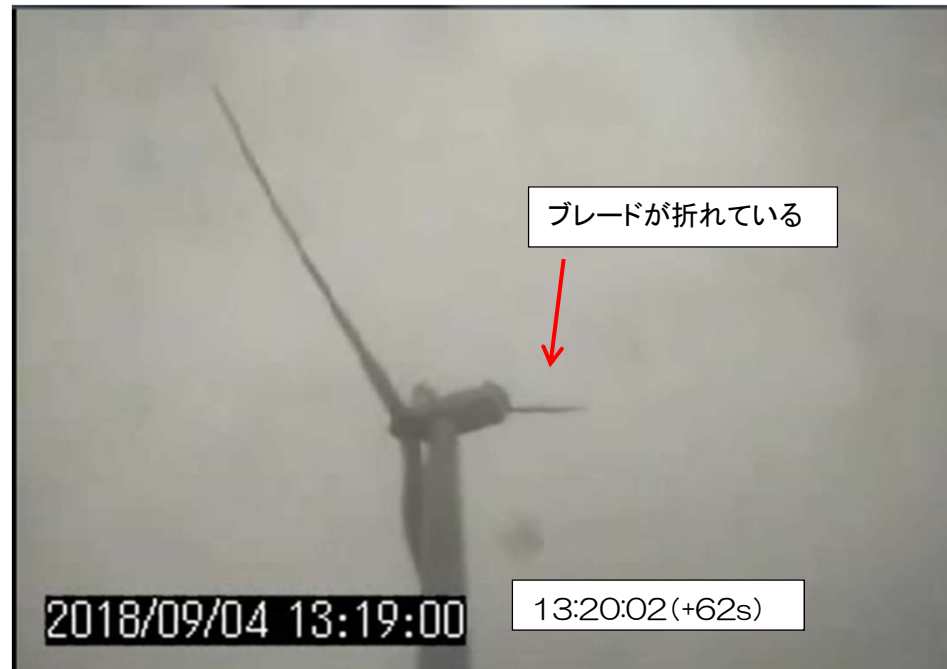
13:00頃 No.1ブレードが折損

- ・事故当時の映像からは、落雷などの影響で破損する状況は確認出来なかった。
- ・13:09:30から、風速の記録が途切れている。

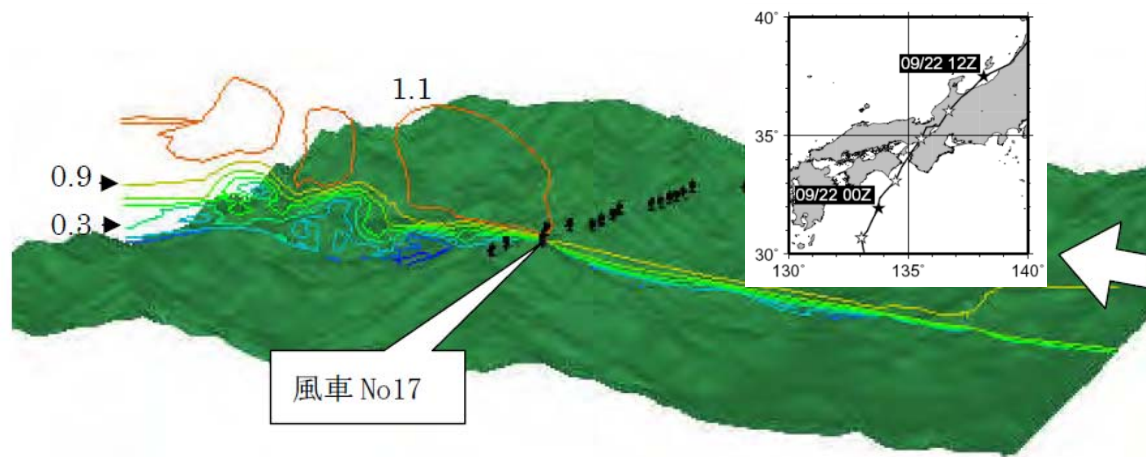
a. 風車 No17 を過ぎる鉛直断面における南北成分の瞬間風速の分布

過去の台風シミュレーションの結果では17号機が最も増速されることから、事故当時は、60～70m/sの強風が吹いていたものと推測する。

・台風21号と同じ様な進路をたどった9807号台風をベースとしたシミュレーション結果では、17号機の増速率が最も高い結果となっており、風車では途中から風速の記録が途切れてしまったが、風速70m/sの強風が吹いていたものと推測する。

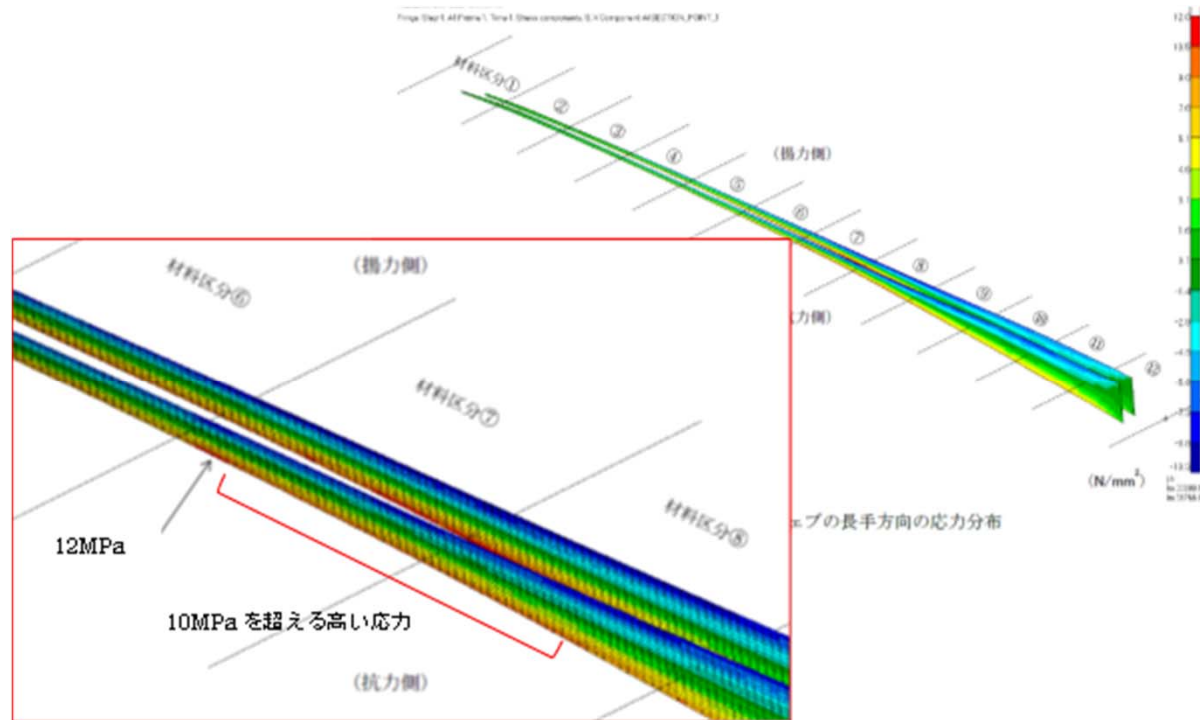
解析条件－1 (PSから風を受ける場合) 内部桁の周方向応力分布

桁とシェルとの接合部近くに10MPaを超える応力が材料区分⑦～⑧にかけて広がっている。当該部分の材料試験の引張強さは9MPaであり、材料強度を超える結果となった。

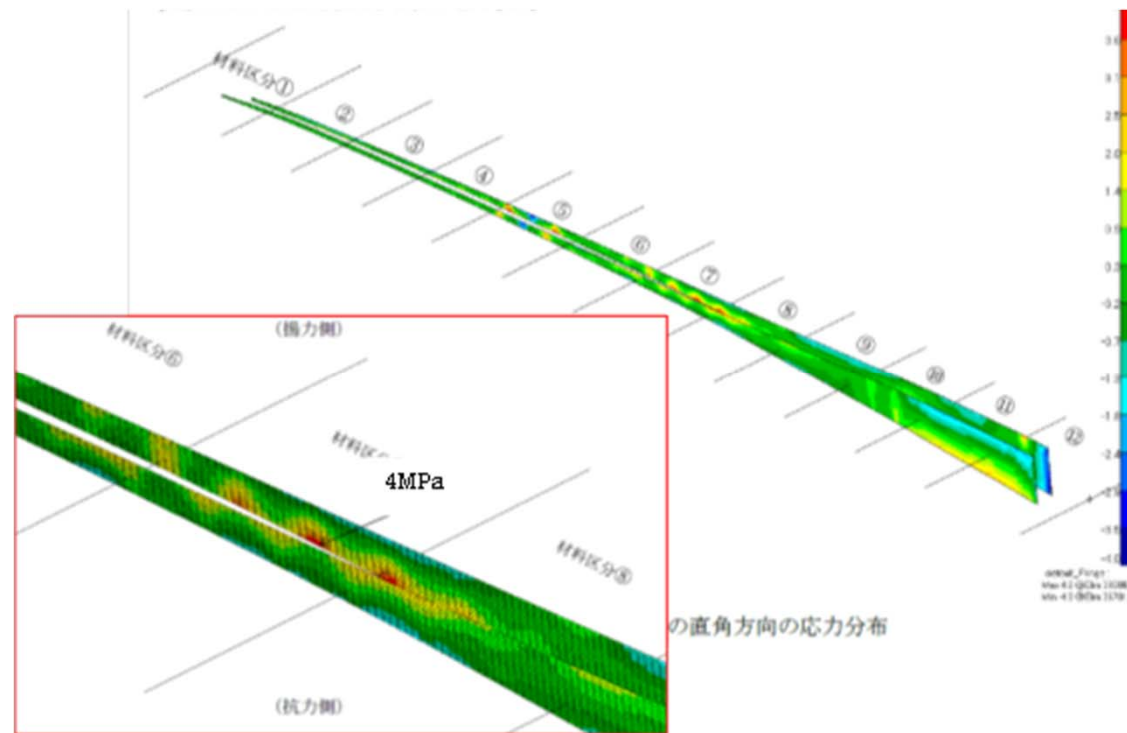
解析条件－1 (PSから風を受ける場合) 内部桁の軸方向応力分布

桁の接着部にせん断力がかかる軸方向の応力では、4MPaの応力が発生しており、接着部のせん断強度3MPaを超える結果となった。

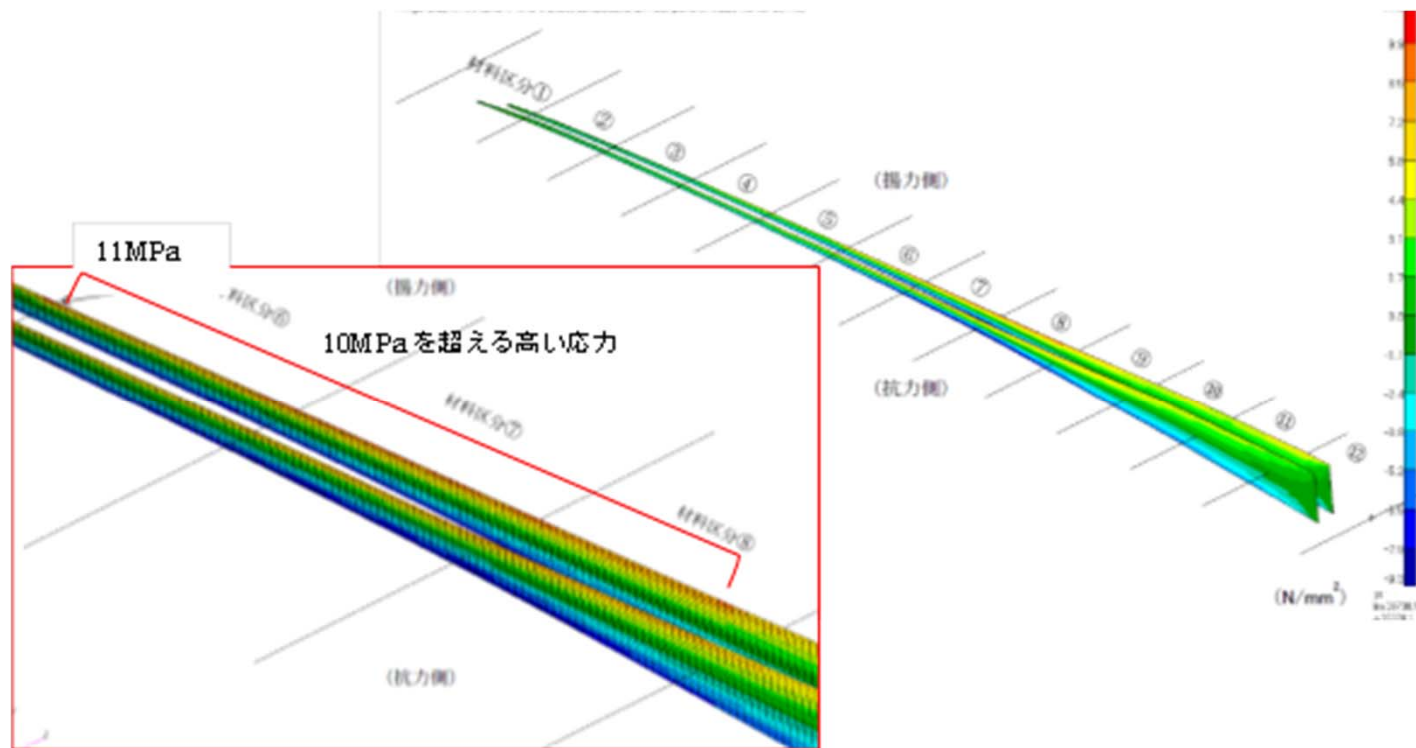
解析条件－2 (SSから風を受ける場合) 内部桁の周方向応力分布

内部桁の周方向の応力を示す。桁とシェルの接合部近くに10MPaを超える応力が材料区分⑥～⑧にかけて広がっている。当該部分の材料試験の引張強さは9MPaであり、材料強度を超える結果となった。

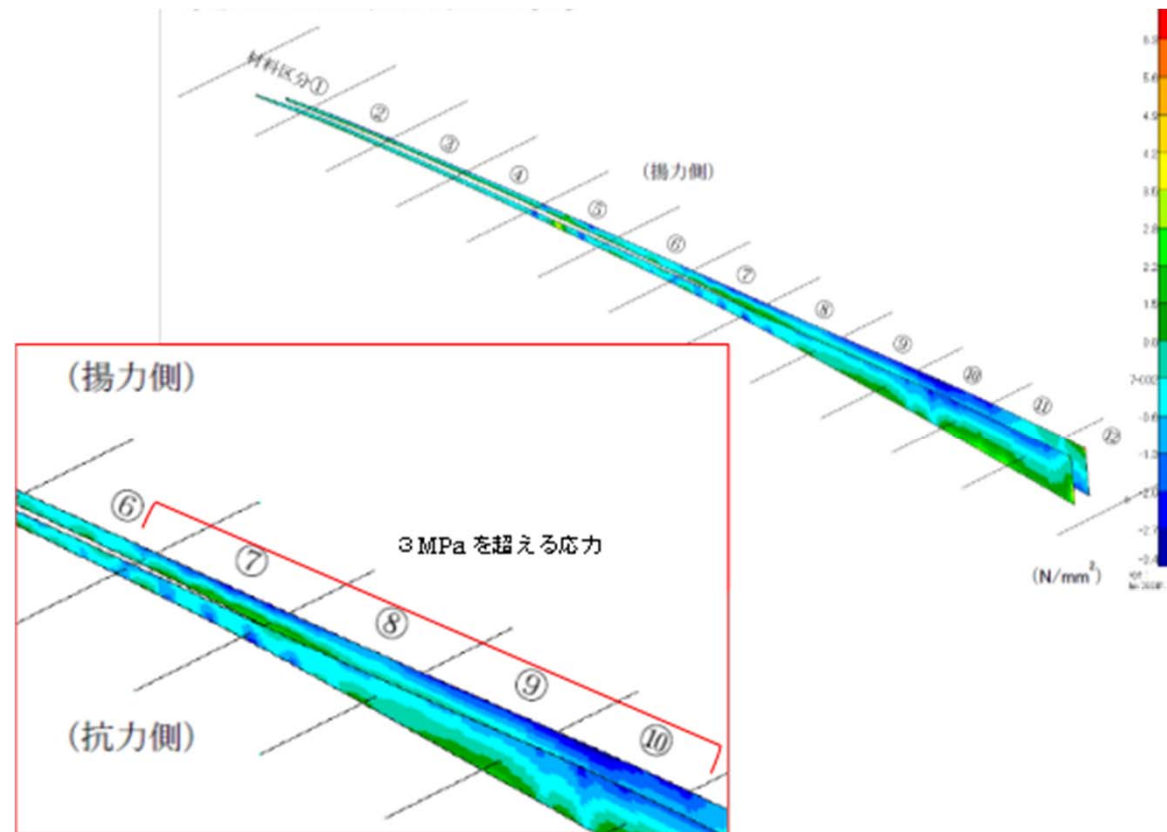
解析条件－2 (SSから風を受ける場合) 内部桁の軸方向応力分布

桁の接着部にせん断力がかかる軸方向の応力では、3MPaを超える応力が発生し、接着部のせん断強度3MPaを超える結果となった。

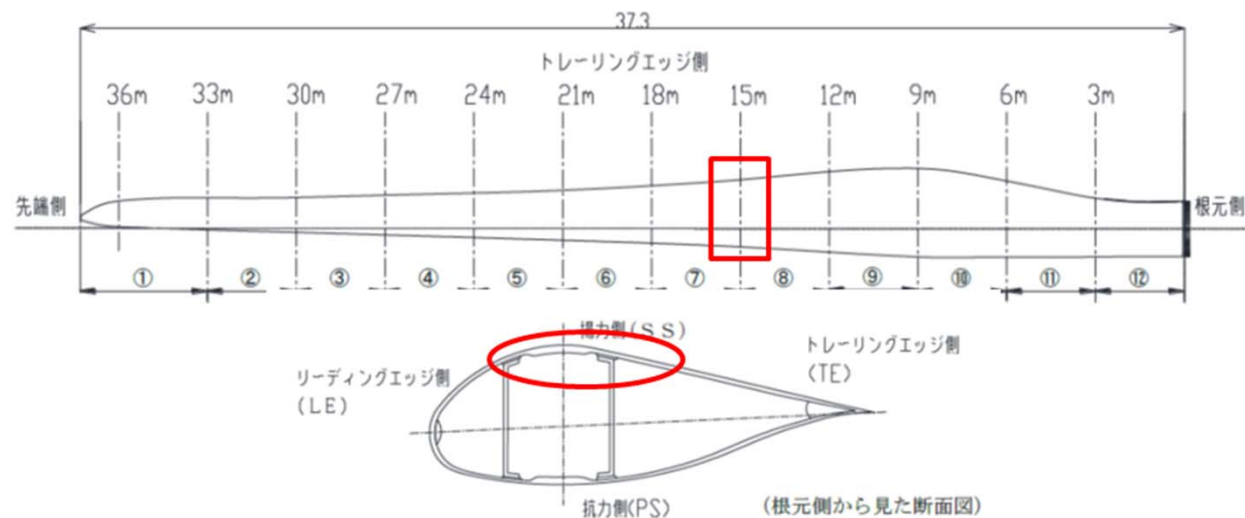
10号機のUT検査における異常箇所

これらのことより、ブレードは、強風の影響で内部桁の接合部が損傷したものと推測される。
