# 磐田ウィンドファームの クレーンハッチ落下事故について

2019年 1月 21日  
エコ・パワー株式会社

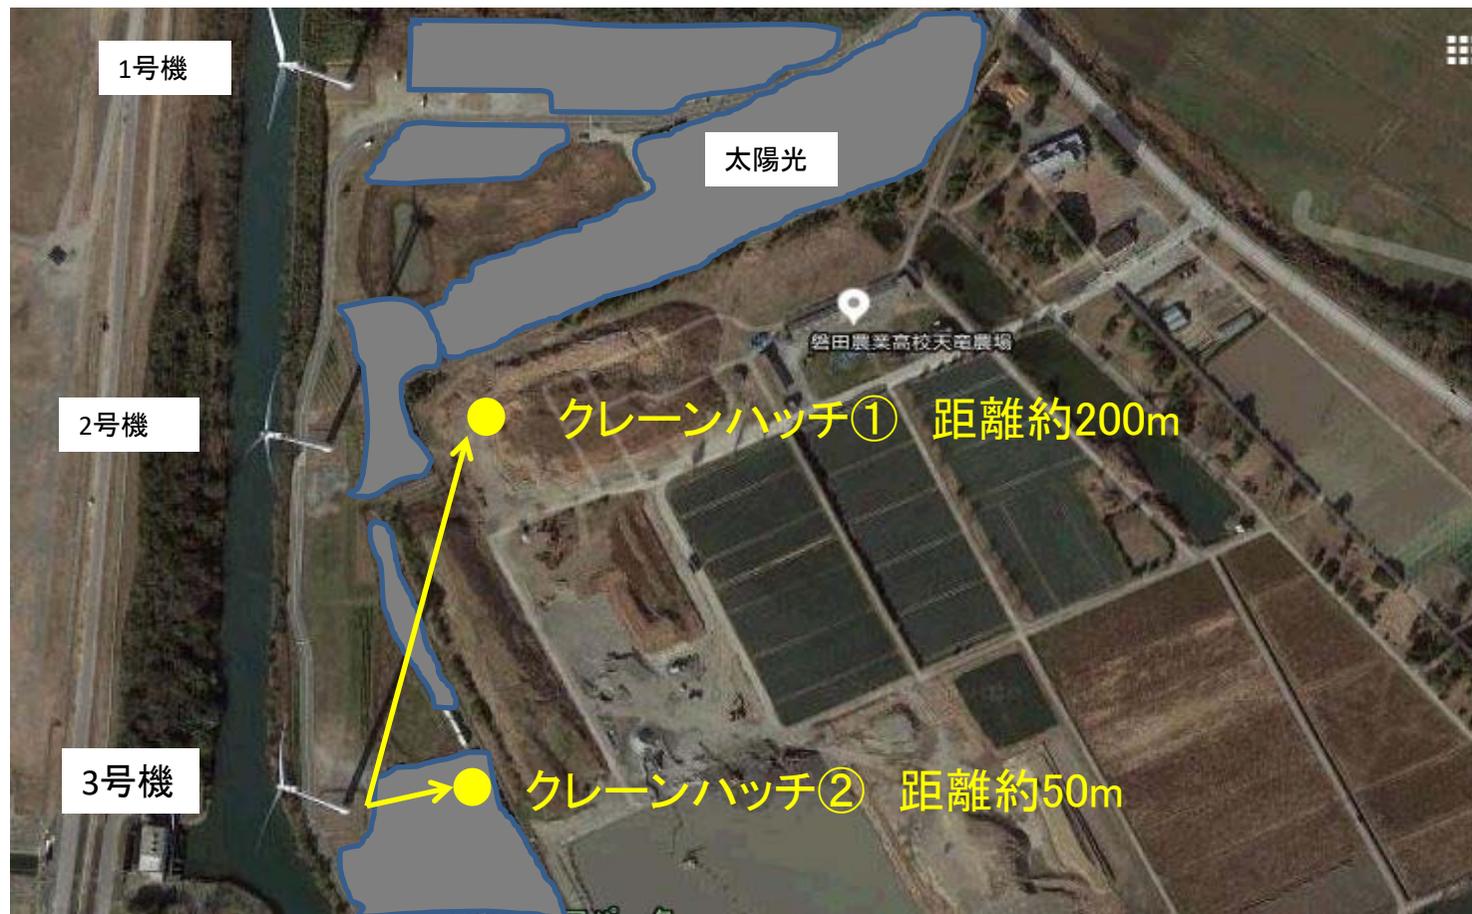
図3-1.3 クレーンハッチ落下位置

落下したクレーンハッチ①は風車から直線距離約200m、クレーンハッチ②は風車から約50m離れた位置で発見された。落下したクレーンハッチの寸法は約1,100mm×600mm/1枚、重量は約5kg/1枚である。クレーンハッチ落下位置を図3-1.3に示す。

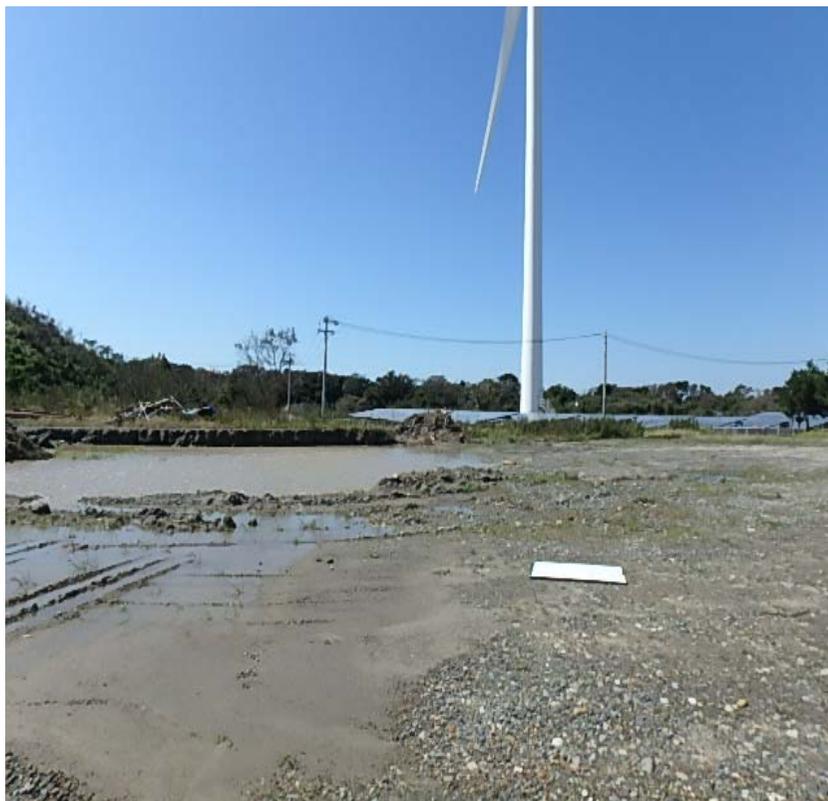
図3-1.4 クレーンハッチ①

また、落下したクレーンハッチにより、隣接する太陽光発電設備の一部に損害を与えた。落下したクレーンハッチの発見時の状況を図3-1.4、図3-1.5に示す。

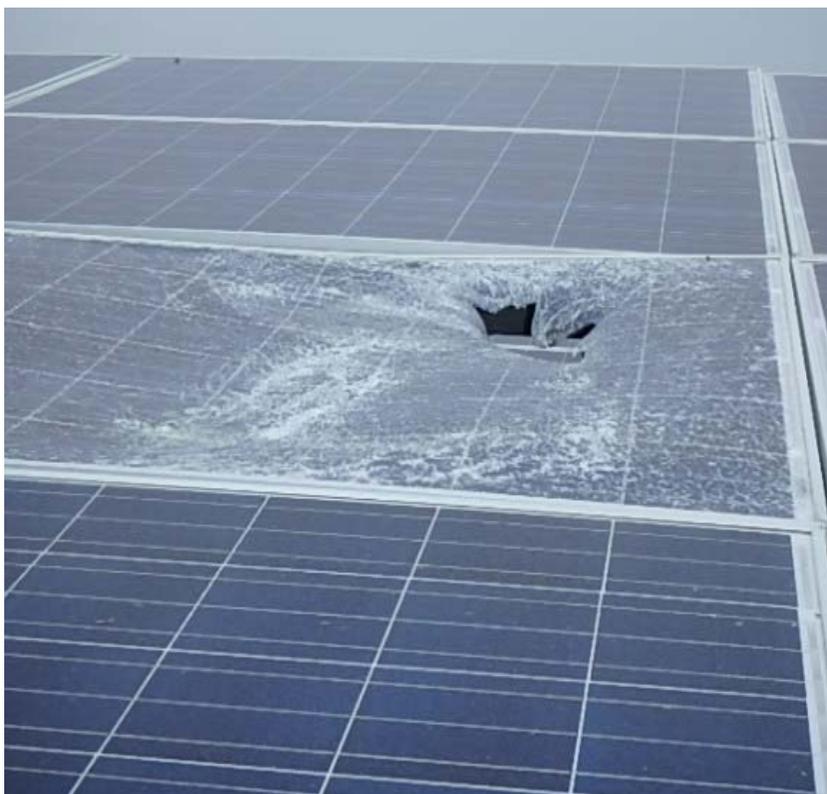
図3-2.1 被害状況①

隣接する太陽光発電設備敷地内にクレーンハッチ②が落下した際、太陽光パネルを2枚破損。被害状況の詳細を図3-2.1、図3-2.2に示す。

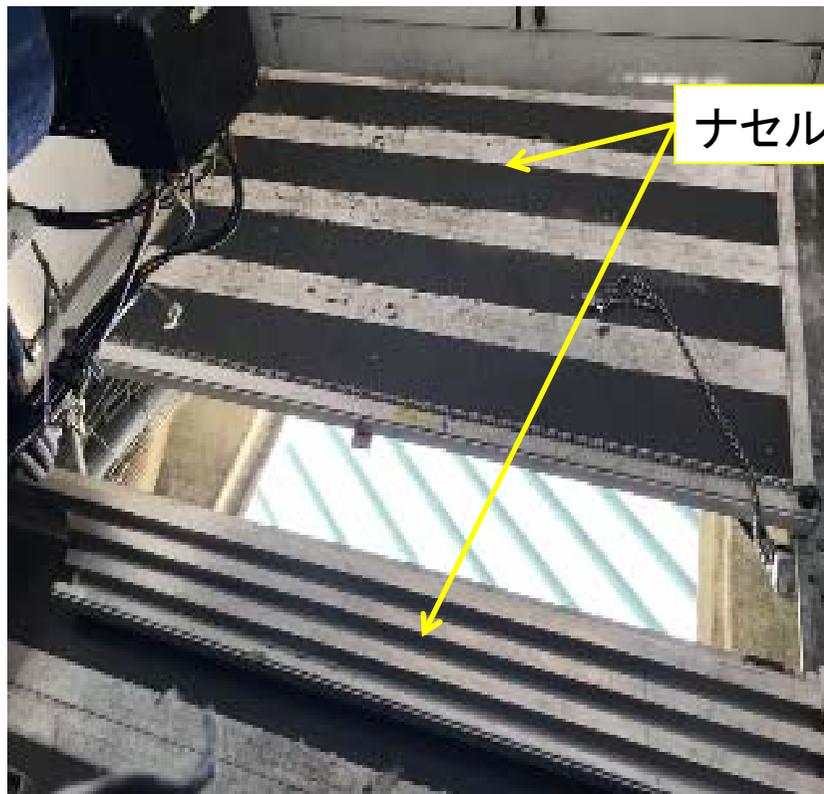
図4-2.1 発見時のナセル床面ハッチ

メーカー技術員が落下したクレーンハッチの搜索と、風車設備の状況を調査するためにナセルへ上った際、通常は閉じてあるナセル床面ハッチ(小さい方)が開放状態であった。この状況により強い吹き上げ風が吹いたことが伺える。

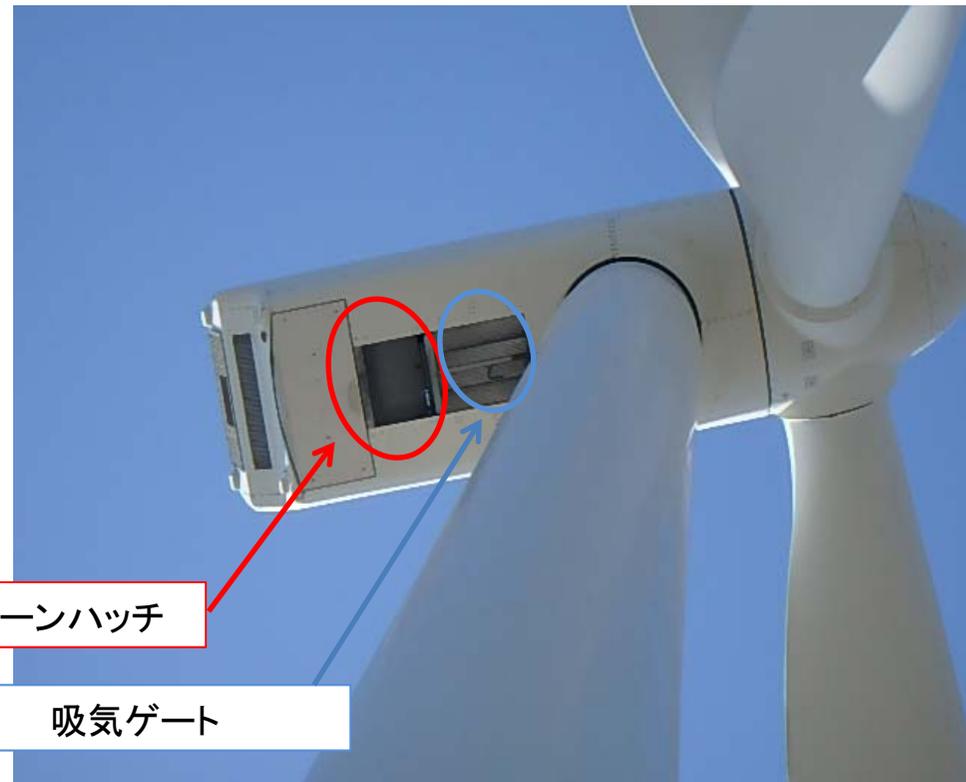
図4-2.4 クレーンハッチ欠損状況

また、ナセル内の温度を自動調整するために開閉する吸気ゲートに損傷はなく正常であった。ナセル側面図とクレーンハッチ欠損状況を図4-2.3、図4-2.4に示す。

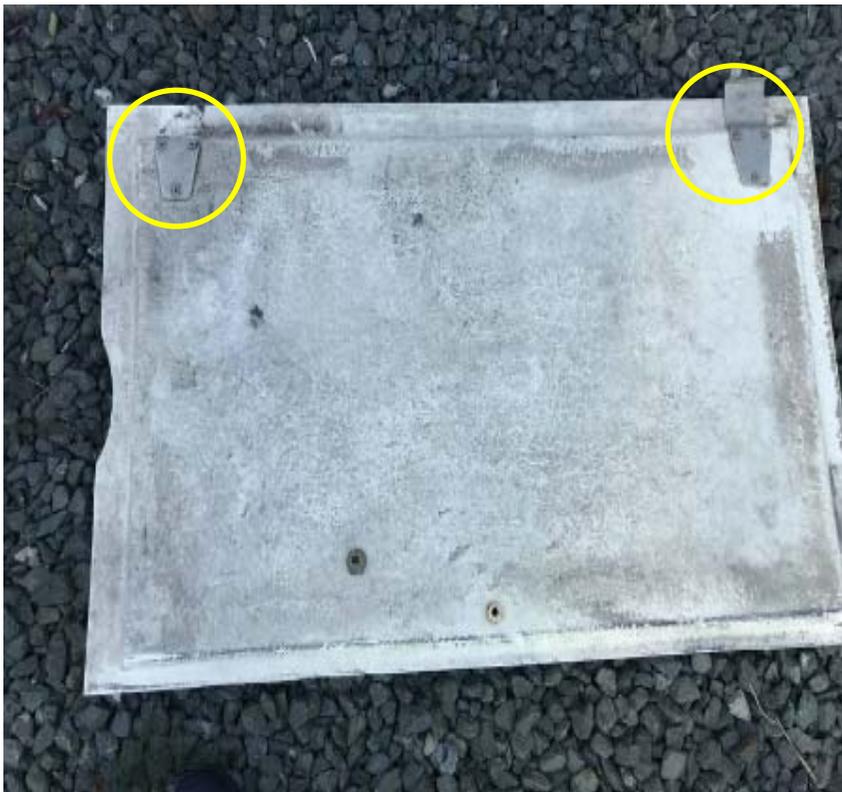
図4-3.1 クレーンハッチ①

クレーンハッチには、ヒンジが割れている以外は大きな損傷は見受けられない。  
クレーンハッチ①と②の状況を図4-3.1、図4-3.2に示す。

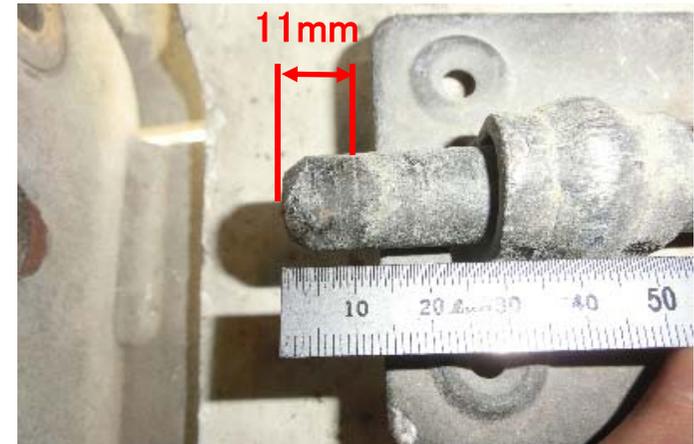
図4-4.2 差込み痕測定

クレーンハッチロックに大きな損傷は見受けられないが、ナセル側差込み穴に収まるロッドの先端を注視すると、差込み痕が11mmと、他の風車に比べて極端に浅いことが判明。また、ナセル側の差込み穴上部に強く擦った痕を発見。

3号機のクレーンハッチロック取付位置を変更しロッド差込み深さを30mm以上確保し、振動でロッドが動いた際も20mm以上の差込み深さを確保する。ロッドが動いた際、ロッドの差込みが十分に確保されているため、クレーンハッチが開放しない効果が得られる。

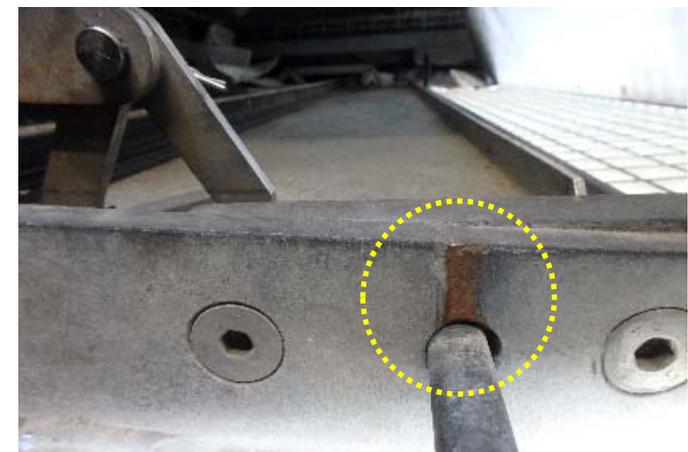
図4-4.3 ナセル側差込み穴上部の傷痕 13

※3号機以外は差込み穴上部の擦り傷は無かった。  
クレーンハッチロックの各部名称①と差込み痕、ナセル側差込み穴上部の傷痕を図4-4.1から図4-4.3に示す。

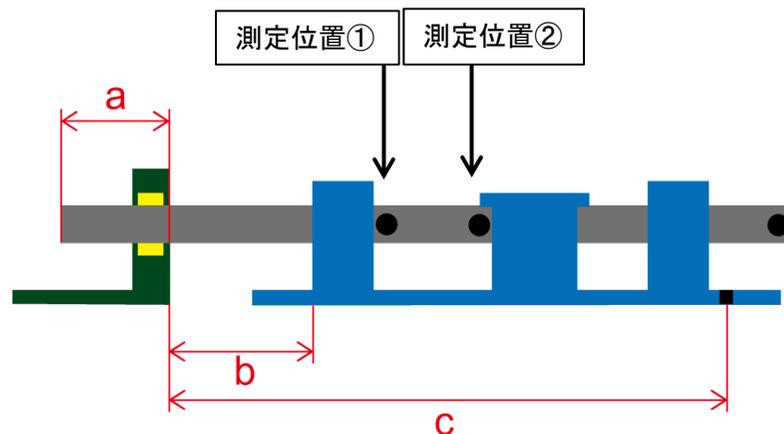
図7-1.1  
クレーンハッチロック取付位置と差込み深さの測定箇所

本来クレーンハッチロックの取付け位置は、ナセルフレームから止めボルトの距離が180mm以内とされているが、建設当時から190mmであったことから、ロッドのかかり幅が不足していたと思われる。クレーンハッチロック取付位置と差込み深さについて図7-1.1、表7-1.2に示す。

号機		1号機	2号機	3号機	4号機	5号機
a (ロッド差込深さ)	最奥位置で測定 (測定位置①)	25mm	30mm	11mm	30mm	33mm
	ロッド抜止め 位置で測定 (測定位置②)	15mm	20mm	1mm	20mm	23mm
b (ナセルフレーム/取付金具の距離)		45mm	50mm	62mm	46mm	39mm
c (ナセルフレーム/止めボルトの距離)		178mm	173mm	190mm	174mm	171mm

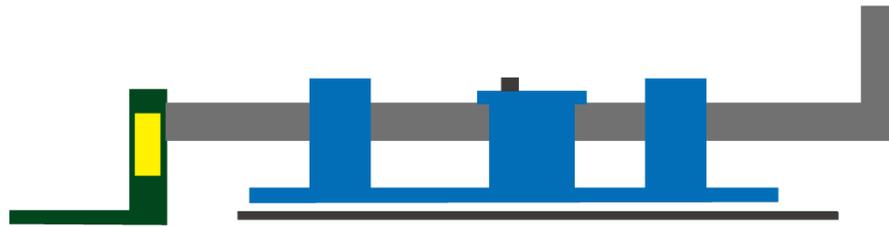
図7-2.3 ロッドと差し込み穴の位置ずれの状況

- ロッドと差し込み穴の位置ずれの状況
- ・1号機、2号機、3号機、5号機のロッドと差し込み穴にずれを確認。
- ・4号機ずれ無し。

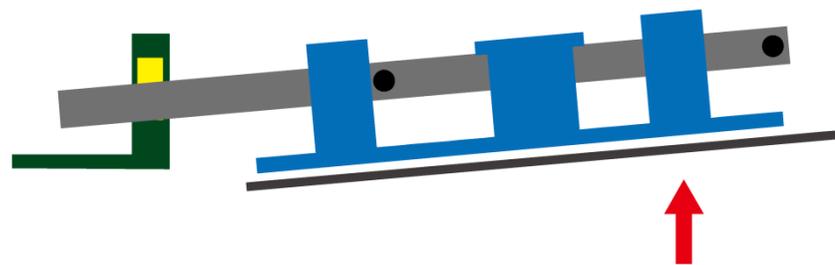
図7-2.4 ロッドを差込んだ状況

- ロッドを差込んだ状況
- ・ロッドと差し込み穴のずれを解消するため、クレーンハッチを下に押さえてロッドを動かすため、ロックを掛け終えた際には、取付金具部に赤矢印の方向の力が働く。

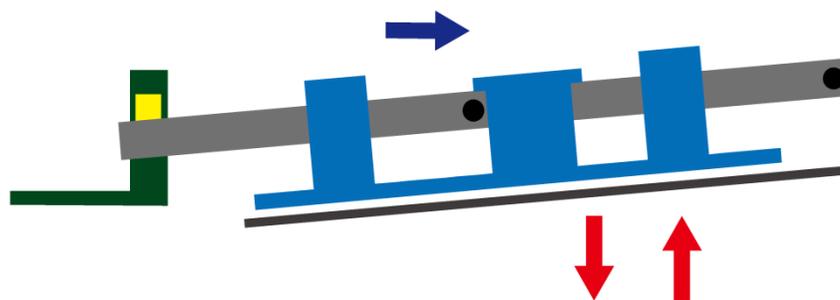
図7-2.5 振動を与えた状況

- 振動を与えた状況
- ・取付金具部にかかっている赤矢印の方向の力が強弱を繰り返した結果、ロッドが青矢印の方向へ動く力が働く。
- ・10mm動いた時点でロッド抜止めに、ロッド抜止めピンが当たり動きが止まる。
- ・3号機についてはこの時点でロッドの差込みが抜けた。
- ※ロッドに歪みが見られる2・3号機については、動きがより顕著に表れ、回転方向の動きも見られた。

他機種で実績のあるバネ式クレーンハッチロックを増設する。常時バネの力でロッドが突き出しているため、一旦バネを縮め、その状態を保持しながらクレーンハッチを閉めるという動作が必要となる。よってクレーンハッチロックの閉め忘れ防止効果が得られる。
