## 淡路市北淡震災記念公園風力発電設備における倒壊事故について

- 型式：三菱重工業製 MWT-S600
- 出力：600kW
- 回転数：10-34rpm
- ロータ直径：45m（取付位置：地上37.0m）

#### 1-3. 事故概要

2019年1月21日  
淡路市・（株）ほくだん

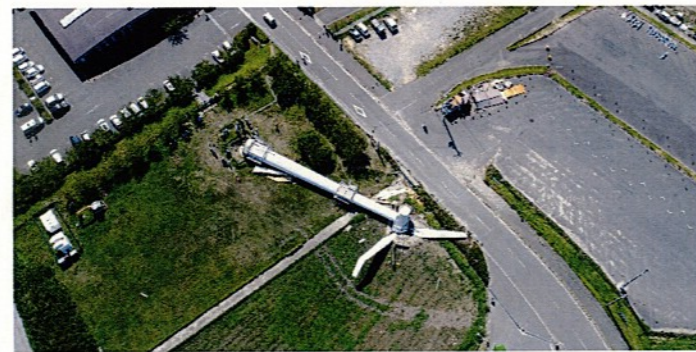
図1-2 倒壊状況

- 推定時刻：平成30年8月23日 夜中～未明  
（現時点で事故発生時刻の特定は出来ない）
- 発見時刻：平成30年8月24日 6:15頃  
付近を散歩している住民が発見。
- 倒壊状況：北北東（真北から約14度東寄り）に向けてタワー全体が倒伏、ローターヘッドが地面に激突。2枚のブレードは先端付近が折損し飛散、1枚のブレードはシェルが桁部分から分離し飛散。基礎は、ペDESTAL部・フーチング部が分離し、主鉄筋が破断。

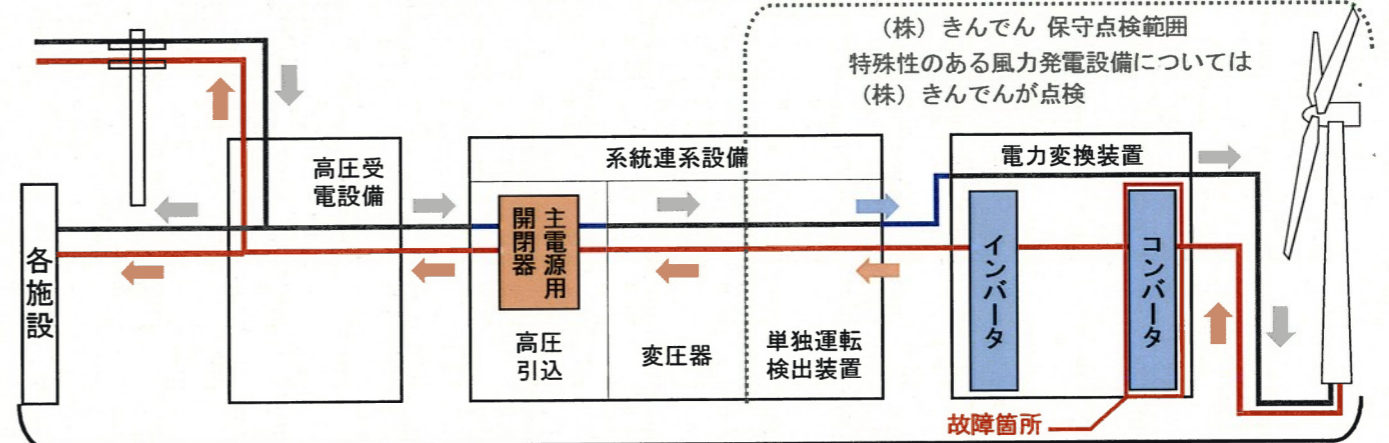
図2-3 風車の設備と管理体制について

これらの風車の設備と故障箇所、保守点検範囲等を図式化すると図2-3のとおりとなる。

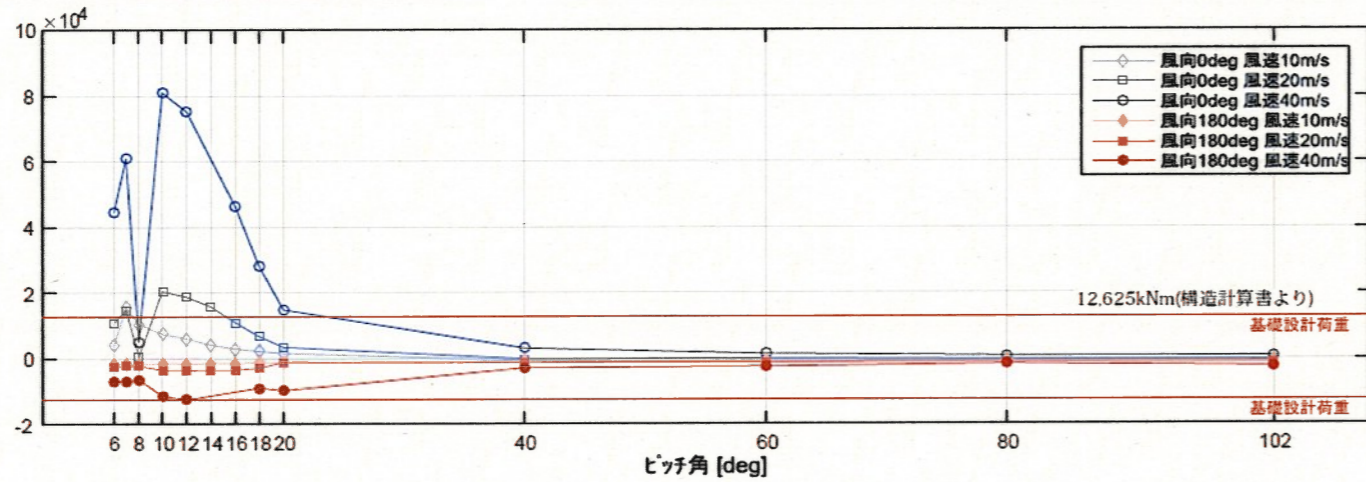
図4-6 静定回転数時のタワー基部の曲げモーメント【kNm】

・ピッチ角によっては風速が10～40m/sの場合でも過回転が発生し、基礎設計荷重を上回る可能性がある。

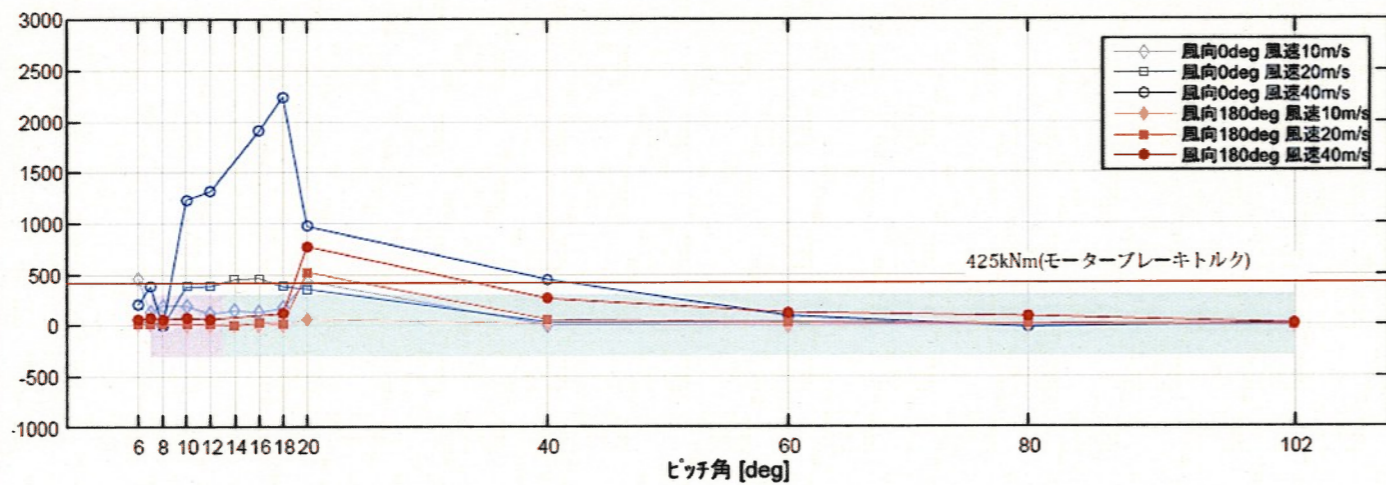
図4-7 静定回転数時のタワートップのねじりモーメント【kNm】

・ピッチ角によっては風速が10～40m/sの場合でも、モーターブレーキの保持トルクを上回る可能性がある。
