# 楚洲風力発電所1,2号機 ブレード損傷事故に関する報告

平成31年3月11日

沖縄新エネルギー開発株式会社

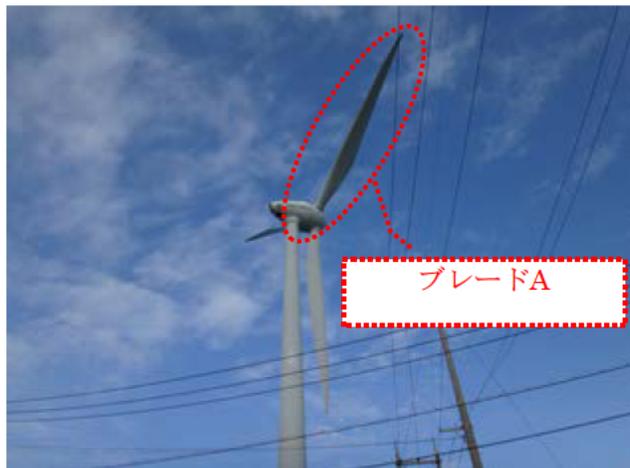
【写真1(1号機全体写真及びブレードAの状態)】

- ・1号機：ブレードAが180°反転、ブレードCの根元部にクラック有り
- ・2号機：ブレードB及びCの根元部にクラック有り
- ・非常用発電機：系統停電発生後、非常用発電機が起動し風車の制御電源が継続して確保されたが、冷却水温度上昇により停止していることを故障表示で確認した。

ブレードの修理による復旧は可能ではあるが、輸送と修理による費用を踏まえるとコスト高となることや、工期も長期間となることが想定されるため、ブレード取替えにより復旧する（平成31年5月～6月予定）。

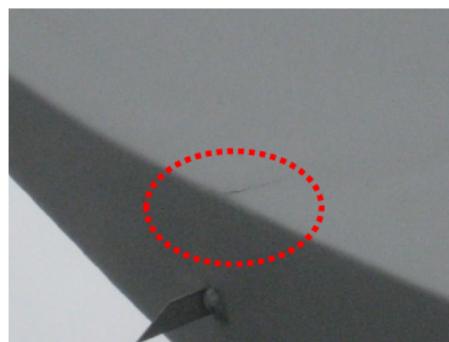
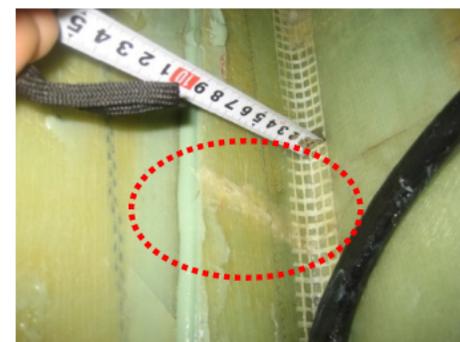
①ブレード根本部クラック (左：外側 右：内側)

※ブレードのクラックについては、内部からFRPで補修を行い安全対策を施している。

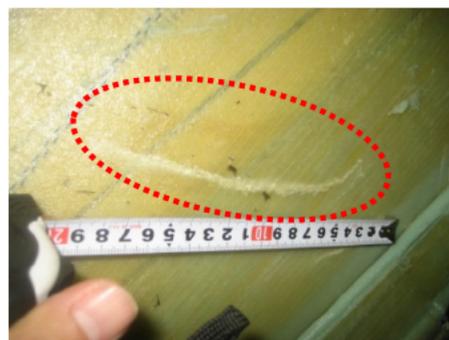
②ブレード内部クラック

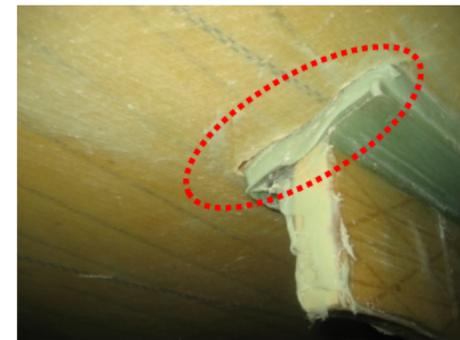
③ウェブ接着部クラック

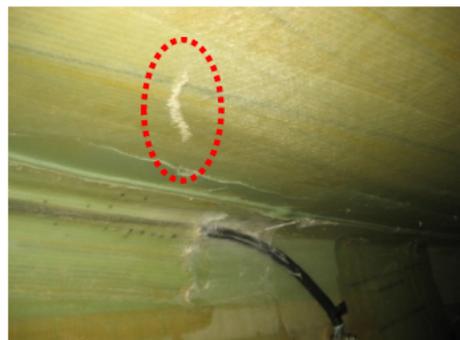
①ブレード内部クラック

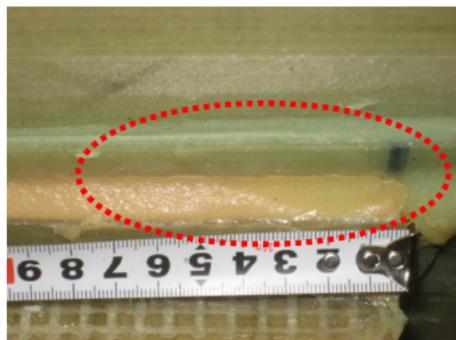
②ウェブ接着部クラック

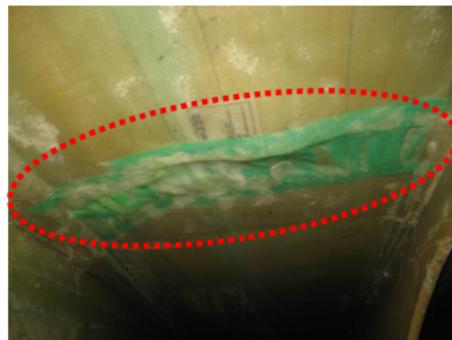
①ブレード根本部クラック (内側)

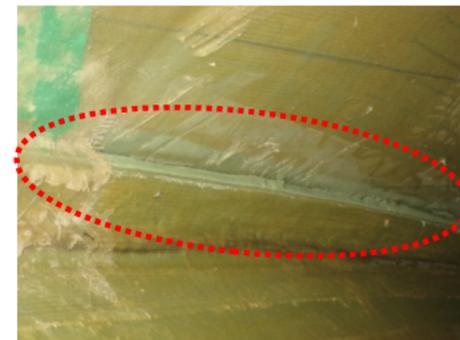
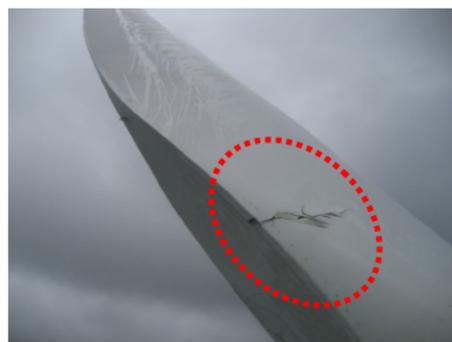
①ブレード根本部クラック (外側)

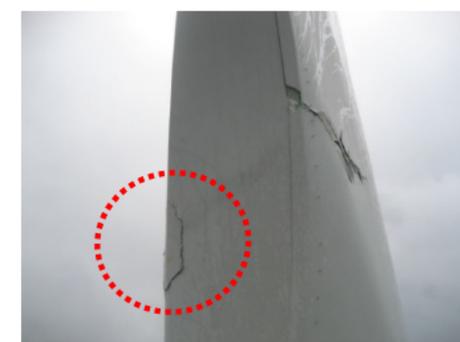
②ブレード根本部クラック (外側)

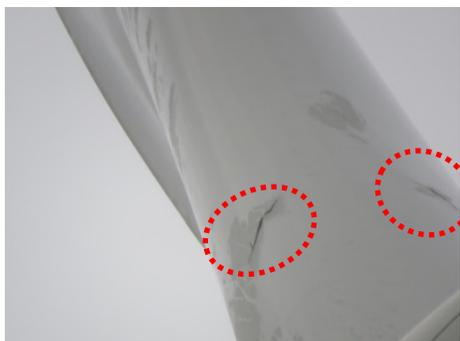
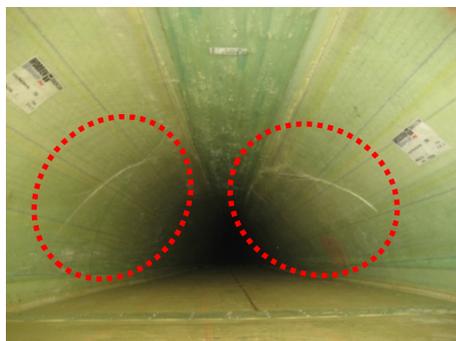
①ブレード根本部クラック (左: 外側 右: 内側)

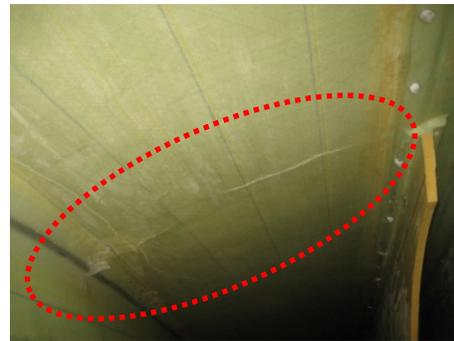
①ブレード根元部クラック (内側)

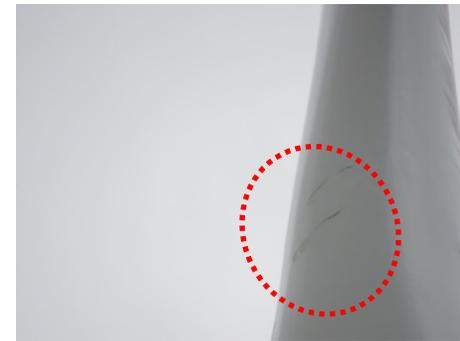
②ブレード根元部クラック (外側)

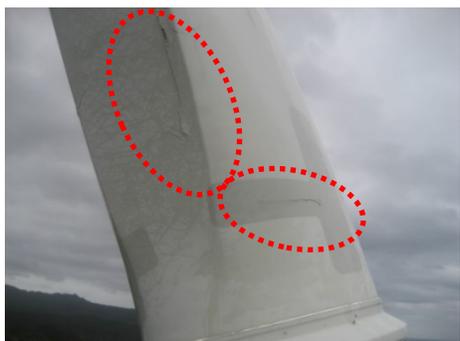
②ブレード根元部クラック (外側)

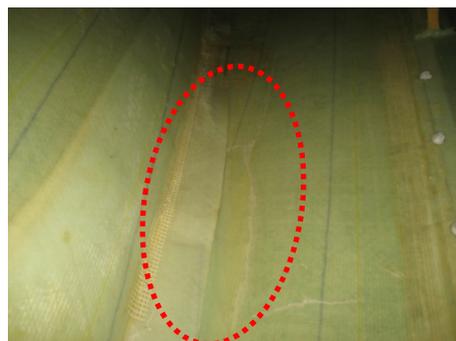
③ブレード根元部クラック (内側)

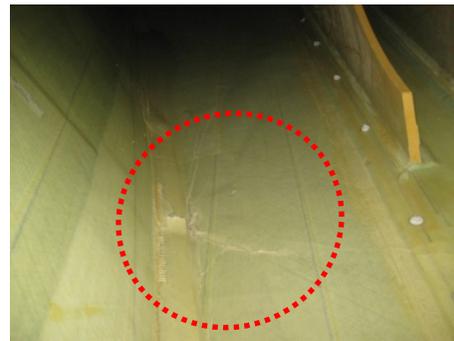
③ブレード根元部クラック(左: 内側 右: 外側)

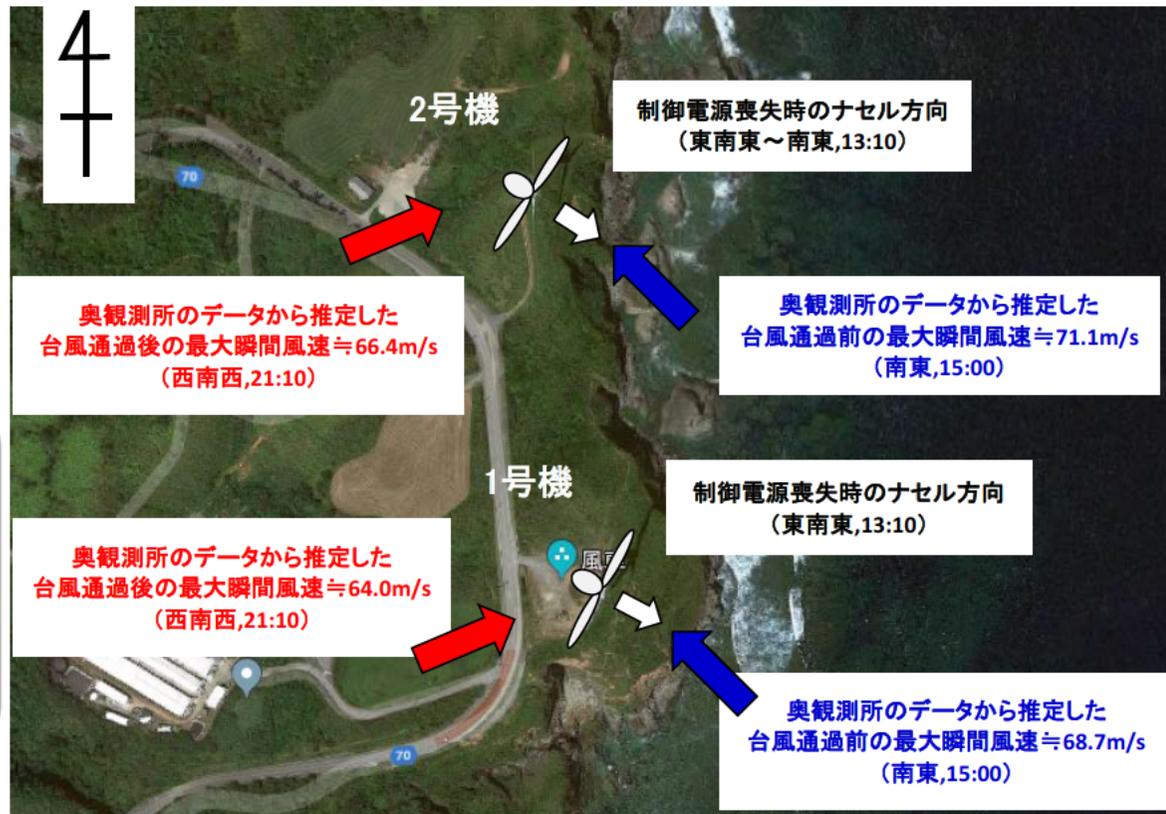
台風通過前・後の風車状態及び風況状況（推定）

ナセル右後方からの風を受ける状態

※ 制御電源喪失によりヨーモーターのバネブレーキが動作し、ナセルが固定されていたため、台風通過前と同じ方向（台風通過後の点検でも同方向であることを確認）。

今回のブレード損傷の原因は、非常用発電機が冷却水温度上昇で停止したことにより風車の制御電源が喪失したため、ヨー制御が不能となりナセルが東南東～南東方向に固定された状態で、台風通過後にナセル右後方から風車の耐風速（クラスⅡ）である59.5m/sを超える風を受けたことにより損傷したものと推定。

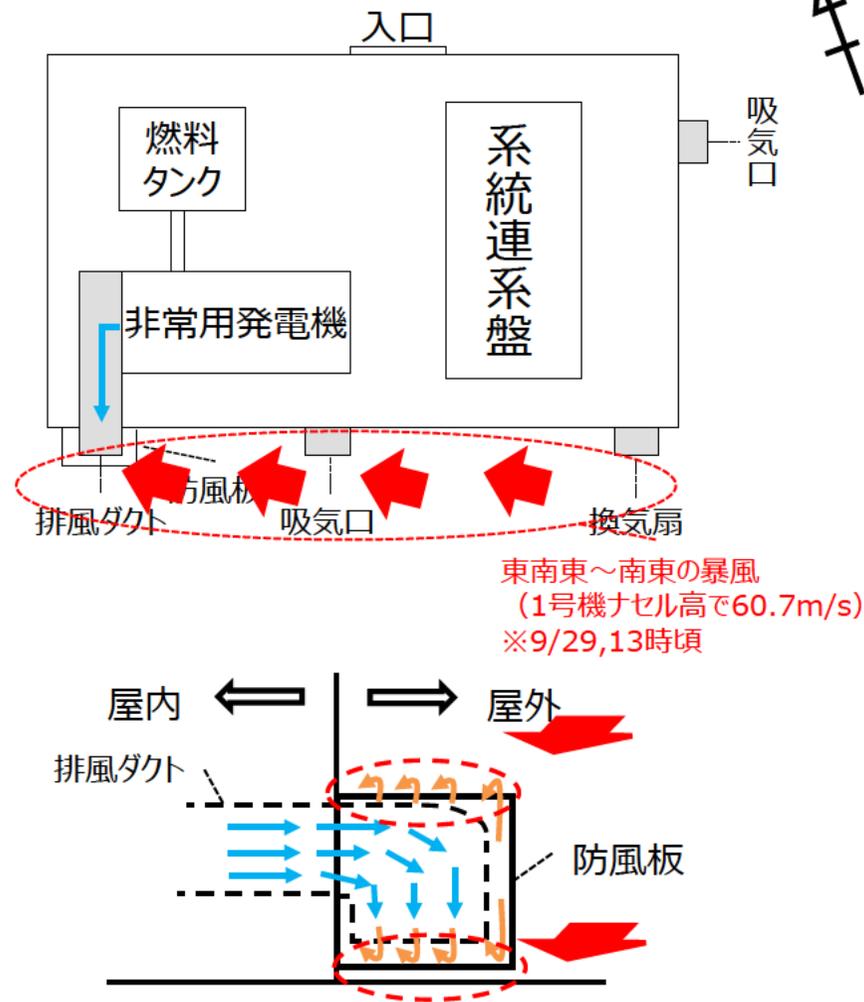
### 【暴風時】

排風口（防風板の上下）に暴風が直接吹付け、  
冷却空気の屋外への排気が困難。  
冷却水温度は上限値（105℃）に達し、非常用  
発電機が停止。

非常用発電機停止の原因は、非常用発電機の冷却ファン排風口（防風板の上下）に暴風が直接吹付けたことにより冷却空気の屋外への排気が困難となり、ラジエターの冷却機能が低下し、冷却水温度上昇により非常用発電機が停止したものと推定。

冷却ファン排風口に暴風が直接吹付けることがないように対策することで、再発防止を図る。
