## 淡路市北淡震災記念公園風力発電設備における倒壊事故について

#### 1-3. 事故概要

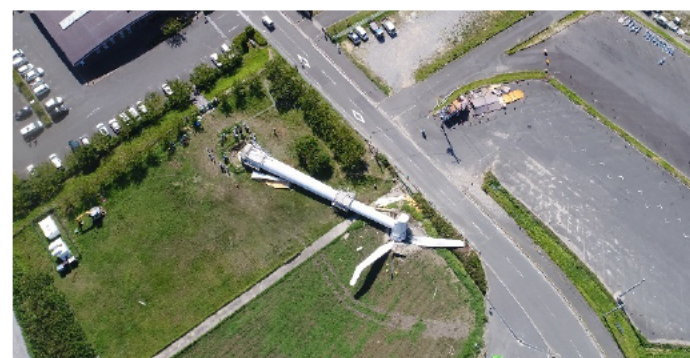
図1-2 倒壊状況

- ・ 推定時刻：平成30年8月23日 22:57  
＜周辺の事象、倒壊シーケンスより推定＞
- ・ 発見時刻：平成30年8月24日 6:15頃  
付近を散歩している住民が発見。
- ・ 倒壊状況：北北東（真北から約14度東寄り）に向けてタワー全体が倒伏、ローターヘッドが地面に激突。2枚のブレードは先端付近が折損し飛散、1枚のブレードはシェルが桁部分から分離し飛散。基礎は、ペデスタル部・フーチング部が分離し、主鉄筋が破断。

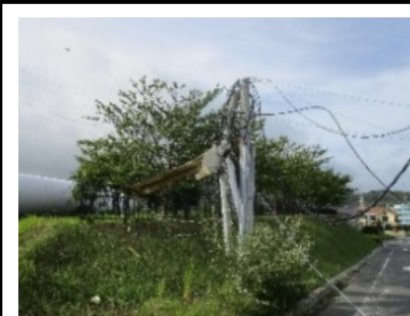
図1-9 構内柱①（折損）

- ・ 周辺の被害：  
施設の構内柱①が1本ブレードにより切断され、別の構内柱②が1本倒伏した。

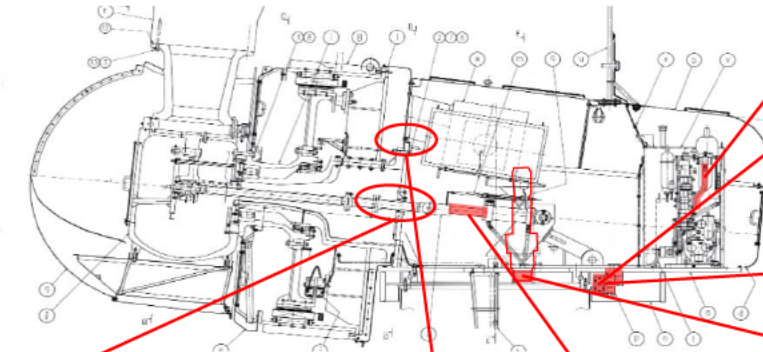
図4-3 ナセル断面図

油圧出代の計測により、調査時点では、ファインに近い角度であった。

地面との衝突により、油圧シリンダは座屈し、支持構造物は変形していた。計測された出代は地面との衝突で縮んでいるため、風車倒壊前の値については不明である。

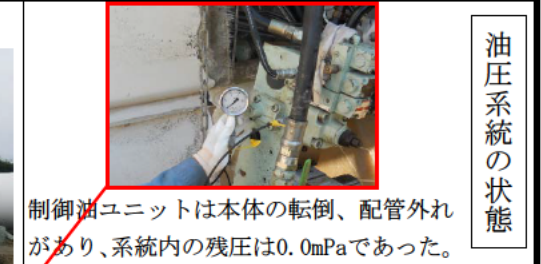
油圧系統の状態

制御油ユニットは本体の転倒、配管外れがあり、系統内の残圧は0.0mPaであった。

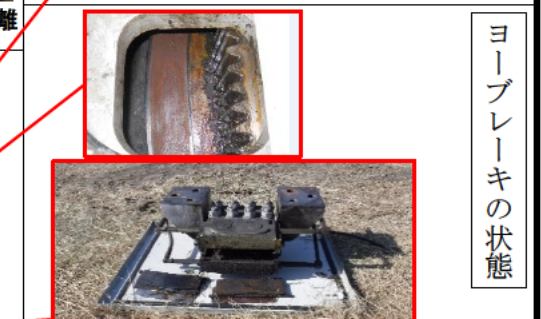
ヨーブレーキの状態

ヨーブレーキディスク、ブレーキパッドは正規の厚みと状態を保っていた。

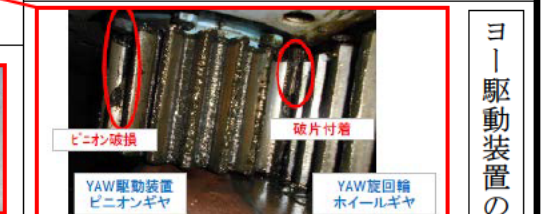
ヨー駆動装置の状態

2台のヨーモータに内蔵されている機械ブレーキは各々ブレーキ拘束の状態が保たれており、モータブレーキは正常な状態であった。ヨーピニオンの歯欠けがあり、欠けた歯は相手側のギアに噛込んで回転していた。

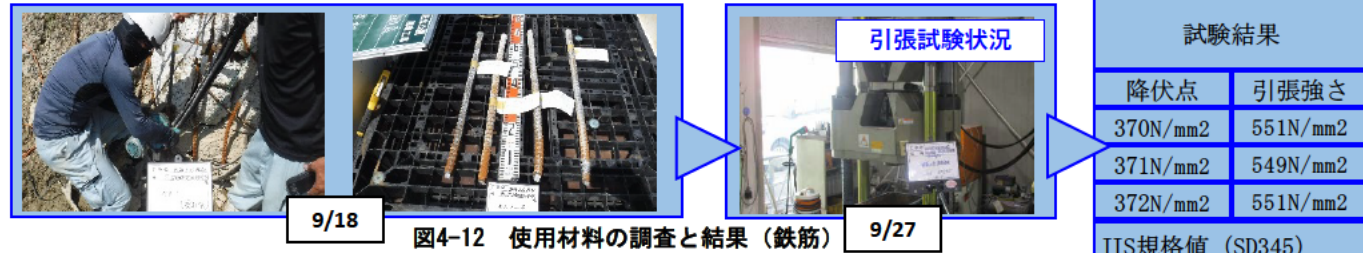
図4-13 試験による鉄筋の破断面

- 試験の結果、使用材料は所定の強度を有していることが確認された。また、現地調査においても、露出した鉄筋に、腐食と疲労破壊の痕跡はなかった。

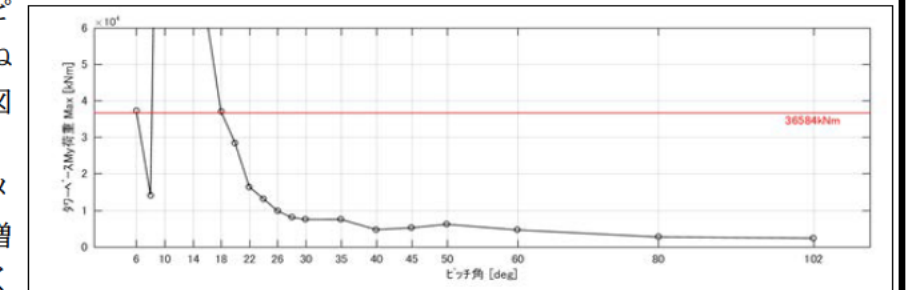
図4-17 台風時のタワーベースモーメント  $M_y$  (10分間最大値)

- 図4-17から、タワーベースモーメント  $M_y$  は回転数の上昇に伴い増加し、ピッチ角が18° より小さくなったときに曲げ強度の最大値 (36,584kNm) を超えており、その方向は  $M_y$  の正の方向 (352.8度)、すなわち北方向となることがわかる。
- ねじりモーメント  $M_z$  は、ヨーモータ内のブレーキトルク (最大425kNm) を大きく超過している (図4-18)。  $M_z$  は、方向が交互に変わる交番荷重 (図4-19) であり、直ちにナセルの旋回運動につながらないが、すべりの蓄積や風向の変化に伴ってナセルが徐々に遷移し、倒壊が進むにつれて風下方向に旋回したと考えられる。
