淡路市北淡震災記念公園風力発電設備における倒壊事故について

1. 設備概要と事故概要

2019年4月25日
淡路市・（株）ほくだん

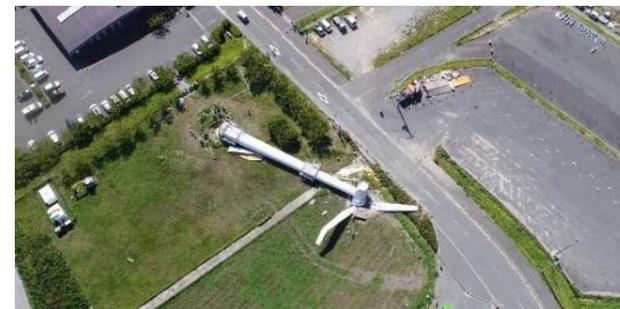
図1-2 倒壊状況

- 推定時刻：平成30年8月23日 22:57
<周辺の事象、倒壊シーケンスより推定>
- 発見時刻：平成30年8月24日 6:15頃
付近を散歩している住民が発見。
- 倒壊状況：北北東（真北から約14度東寄り）に向けてタワー全体が倒伏、ローターヘッドが地面に激突。2枚のブレードは先端付近が折損し飛散、1枚のブレードはシェルが桁部分から分離し飛散。基礎は、ペDESTAL部・フーチング部が分離し、主鉄筋が破断。

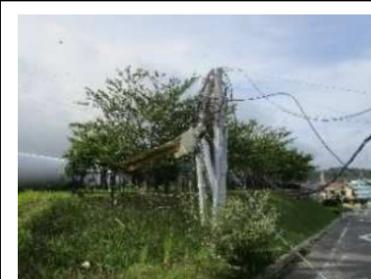
図1-9 構内柱（折損）

- 周辺の被害：
施設の構内柱が1本ブレードにより切断され、別の構内柱が1本倒伏した。

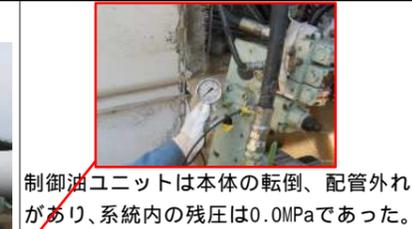
制御油ユニットは本体の転倒、配管外れがあり、系統内の残圧は0.0MPaであった。

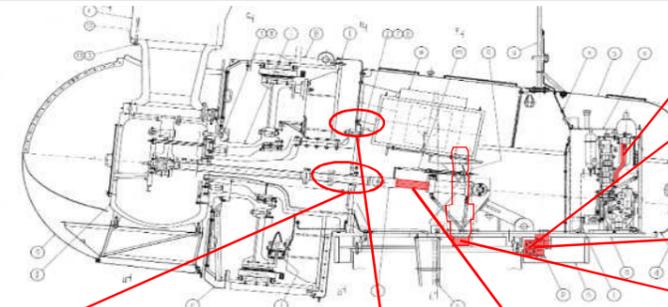
図4-3 ナセル断面図

ヨーブレーキディスク、ブレーキパッドは正規の厚みと状態を保っていた。

2台のヨーモータに内蔵されている機械ブレーキは各々ブレーキ拘束の状態が保たれており、モータブレーキは正常な状態であった。ヨーピニオンの歯欠けがあり、欠けた歯は相手側のギアに噛込んで回転していた。

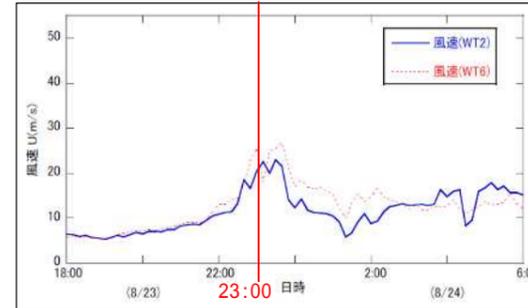
図4-8 倒壊風車地点の風速（ハブ高さh=37.0m）

- ・ 23日23:00時点の倒壊風車地点の風速・風向・乱流強度（ハブ高さh=37.0m）の評価結果は表4-1に示すとおりである。

風速	25.6m/s	風向	172.8°	乱流強度	26.4%
----	---------	----	--------	------	-------

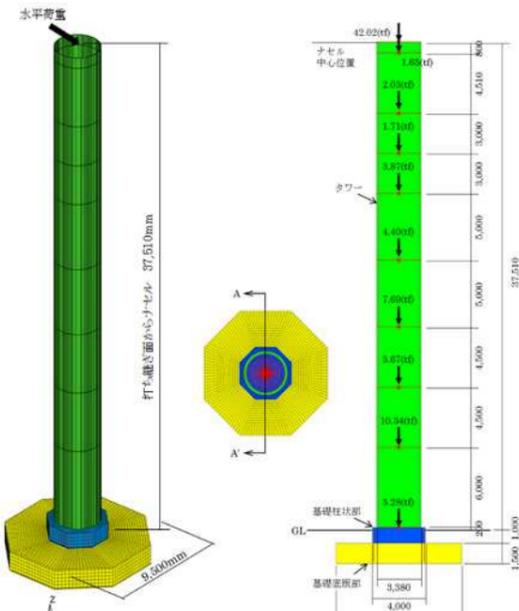
図4-14 解析モデル全体

- 解析モデル概要 (図4-14 解析モデル全体)
 - 方法：ナセルに水平荷重を単調に与えるFEM解析
 - 対象：風車基礎工及びタワー
 - 鉄筋はトラス要素、その他の要素はソリッド要素でモデル化し解析を行った。
- 使用材料
 - 鉄筋は等方性弾塑性材料とし以下の値とした。

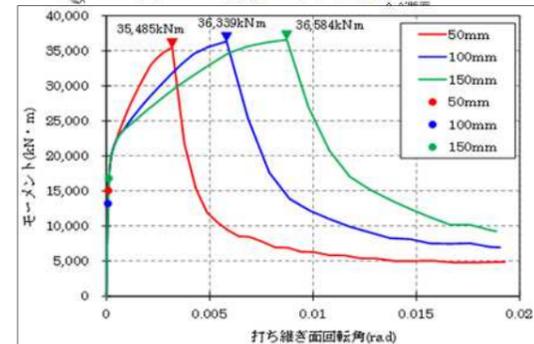
図4-15 モーメントと打ち継ぎ面の回転角の関係図

図4-15に示すとおり、解析の結果として、打ち継ぎ面におけるモーメントと回転角の関係が得られた。本風車接合部の実耐力は、表4-4に示すとおりである。

接合部耐力	36,584kNm
-------	-----------

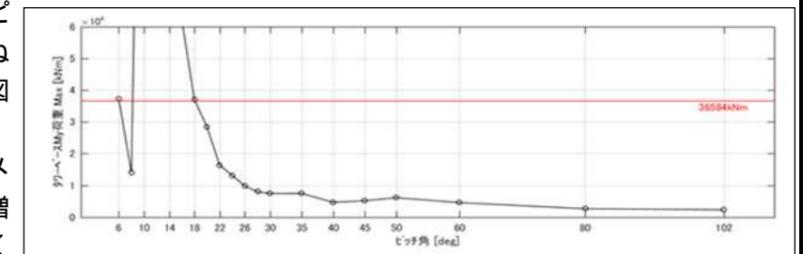
図4-17 台風時のタワーベースモーメントM_y(10分間最大値)

- 台風時の風向・風速乱流強度を用いて、風車に作用した風荷重を求めた。
- 台風時のタワーベースモーメント(10分間最大値)を図4-17に、タワートップのねじりモーメント(10分間最大値)を図4-18に、ピッチ角16°の時のタワートップねじりモーメントの時系列波形を図4-19に示す。
- 図4-17から、タワーベースモーメントM_yは回転数の上昇に伴い増加し、ピッチ角が18°より小さくなったときに曲げ強度の最大値(36,584kNm)を超えており、その方向はM_yの正の方向(352.8度)、すなわち北方向となることがわかる。
- ねじりモーメントM_zは、ヨーモータ内のブレーキトルク(最大425kNm)を大きく超過している(図4-18)。M_zは、方向が交互に変わる交番荷重(図4-19)であり、直ちにナセルの旋回運動につながるが、すべりの蓄積や風向の変化に伴ってナセルが徐々に遷移し、倒壊が進むにつれて風下方向に旋回したと考えられる。
