楚洲風力発電所1,2号機 ブレード損傷事故に関する報告

平成31年3月11日

沖縄新エネ開発株式会社

発電所名：楚洲風力発電所

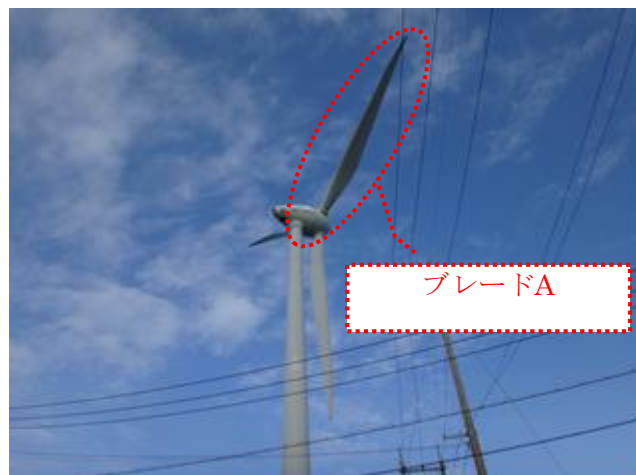
- ・1号機：ブレードAが180°反転、ブレードCの根元部にクラック有り
- ・2号機：ブレードB及びCの根元部にクラック有り
- ・非常用発電機：系統停電発生後、非常用発電機が起動し風車の制御電源が継続して確保されたが、冷却水温度上昇により停止していることを故障表示で確認した。

【写真1(1号機全体写真及びブレードAの状態)】

ブレードの修理による復旧は可能ではあるが、輸送と修理による費用を踏まえるとコスト高となることや、工期も長期間となることが想定されるため、ブレード取替えにより復旧する（平成31年5月～6月予定）。

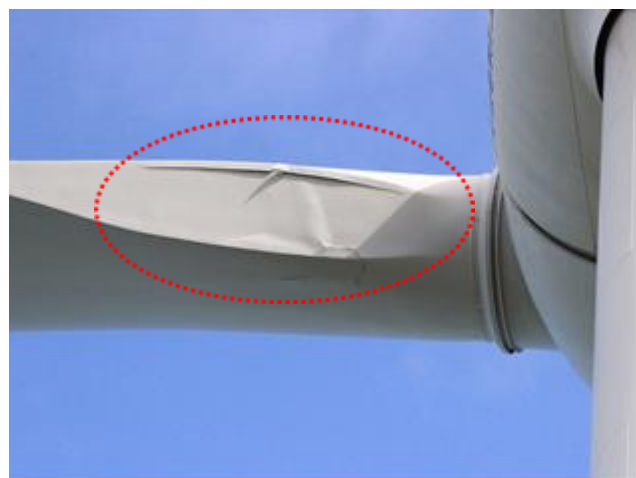
【写真2(1号機ブレードcの根元部)】

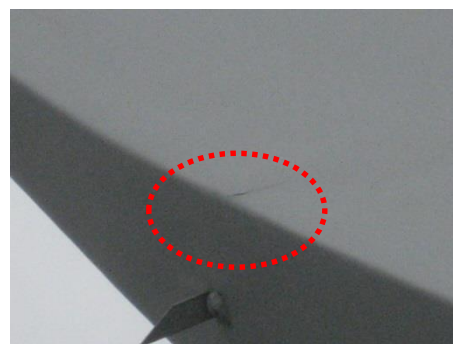
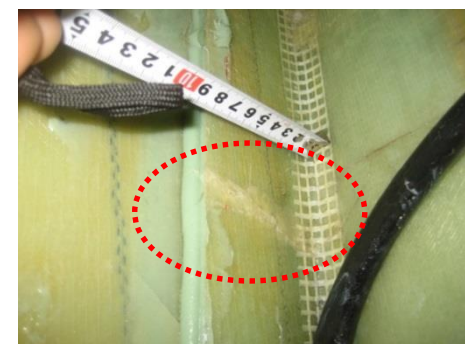
- ・1号機：ブレードA根元部の内外部にクラック確認
ブレードBの内部に軽微なクラック確認、外側の損傷なし
- ・2号機：ブレードAのリーディングエッジ内側にブレード外部からの光を確認、外側の損傷なし

①ブレード根本部クラック (左：外側 右：内側)

※ブレードのクラックについては、内部からFRPで補修を行い安全対策を施している。

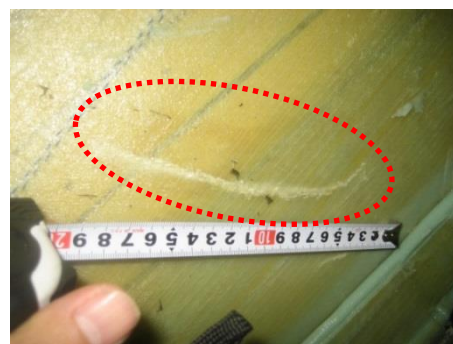
②ブレード内部クラック

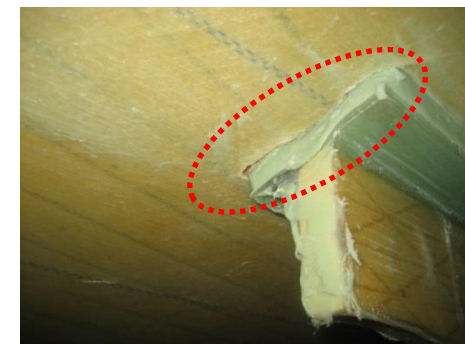
③ウェブ接着部クラック

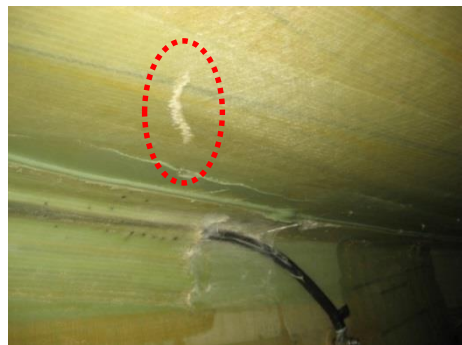
①ブレード内部クラック

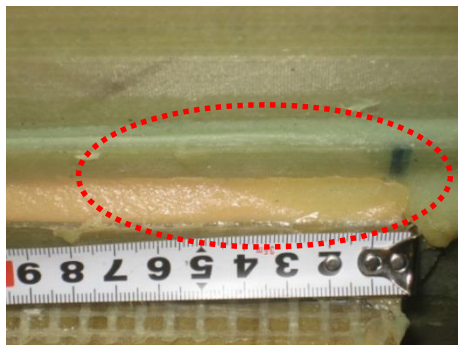
②ウェブ接着部クラック

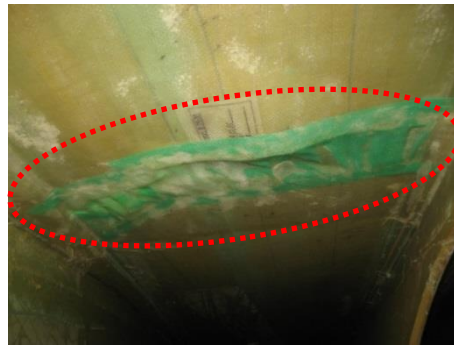
①ブレード根本部クラック (内側)

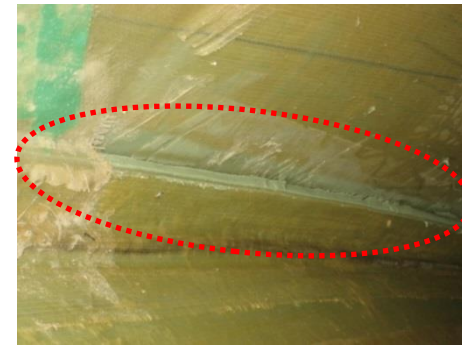
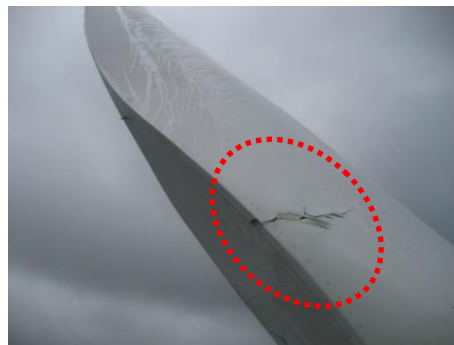
①ブレード根元部クラック (外側)

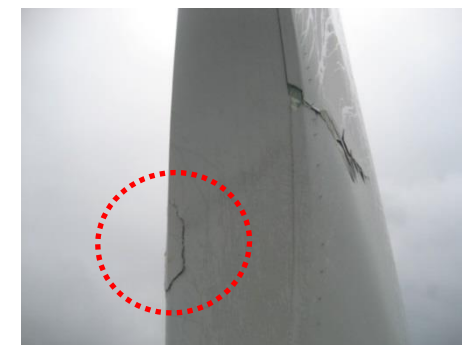
②ブレード根元部クラック (外側)

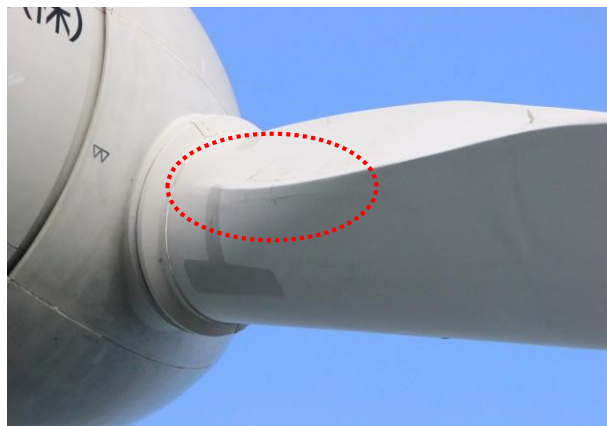
【写真4（2号機ブレードBの根元部）】

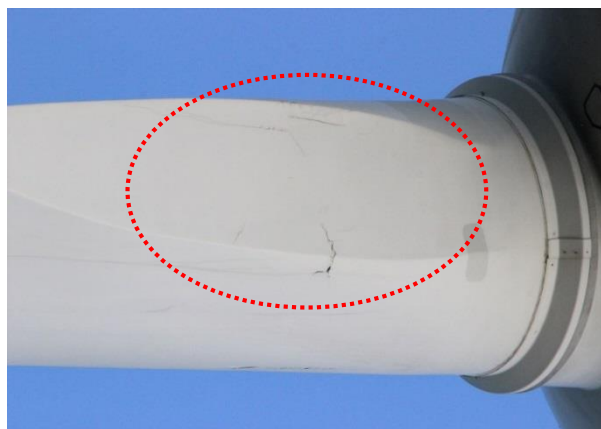
【写真5（2号機ブレードCの根元部）】

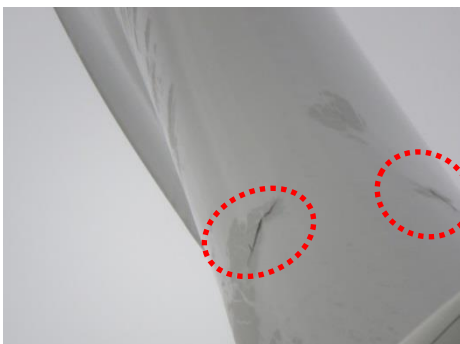
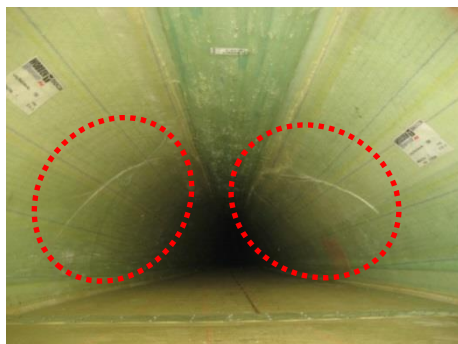
①ブレード根本部クラック (左: 外側 右: 内側)

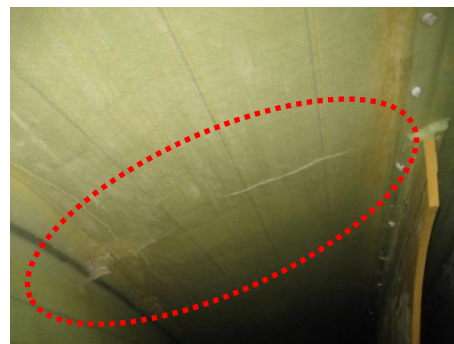
①ブレード根元部クラック (内側)

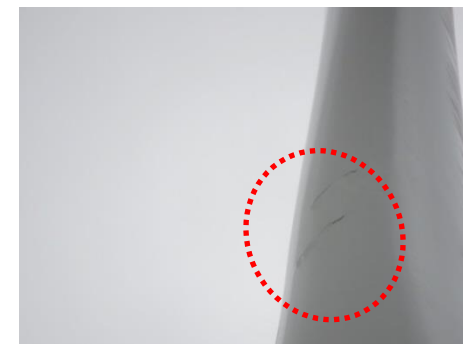
②ブレード根元部クラック (外側)

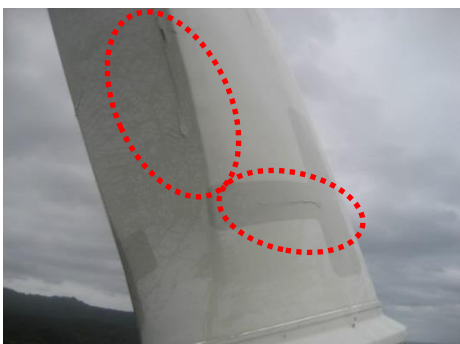
②ブレード根元部クラック (外側)

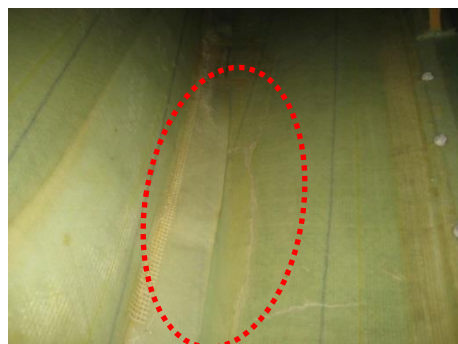
③ブレード根元部クラック (内側)

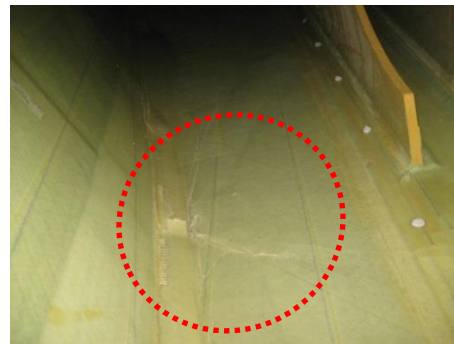
③ブレード根元部クラック(左:内側 右:外側)

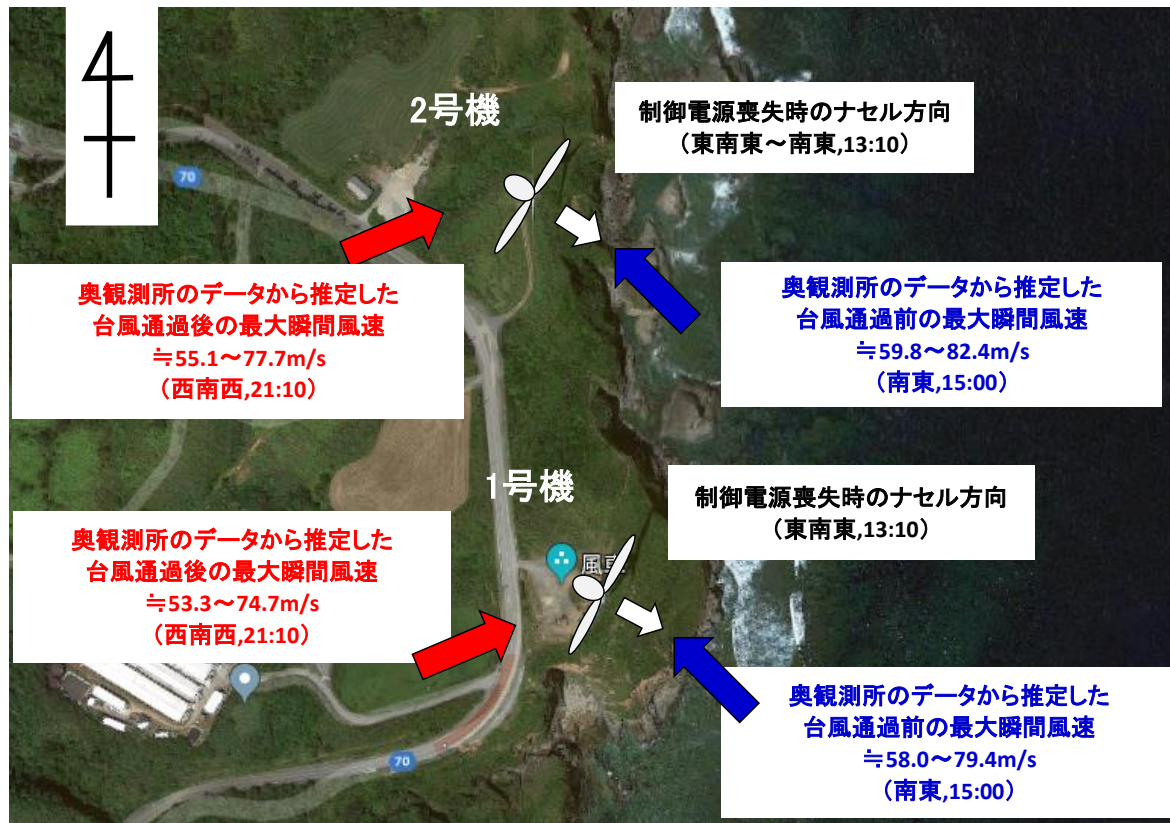
台風通過前・後の風車状態及び風況状況（推定）

ナセル右後方からの風を受ける状態

※ 制御電源喪失によりヨーモーターのバネブレーキが動作し、ナセルが固定されていたため、台風通過前と同じ方向（台風通過後の点検でも同方向であることを確認）。

以上のことから、今回のブレード損傷の原因は、非常用発電機が冷却水温度上昇で停止したことにより風車の制御電源が喪失したためヨー制御が不能となり、ナセルが東南東～南東方向に固定された状態で、概ね真横（南南西～南西）から風荷重条件の極値風速である85m/s前後の風を受けたことによりブレードにクラックが発生したものと推定。

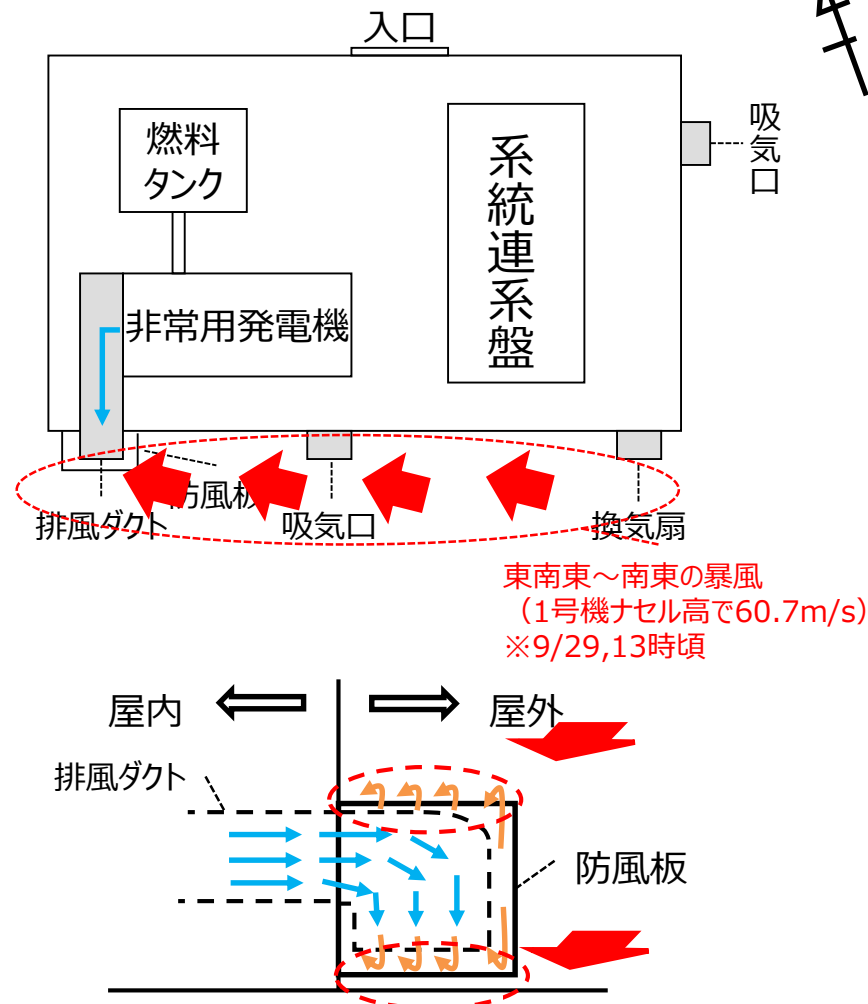
【暴風時】

排風口（防風板の上下）に暴風が直接吹付け、冷却空気の屋外への排気が困難。
冷却水温度は上限値（105℃）に達し、非常用発電機が停止。

非常用発電機停止の原因は、非常用発電機の冷却ファン排風口（防風板の上下）に暴風が直接吹付けたことにより冷却空気の屋外への排気が困難となり、ラジエターの冷却機能が低下し、冷却水温度上昇により非常用発電機が停止したものと推定。

冷却ファン排風口に暴風が直接吹付けることがないように屋内排気方式とすることで、再発防止を図る。
