白馬ウインドファームの ブレード折損事故について

2019年 7月 12日

白馬ウインドファーム株式会社

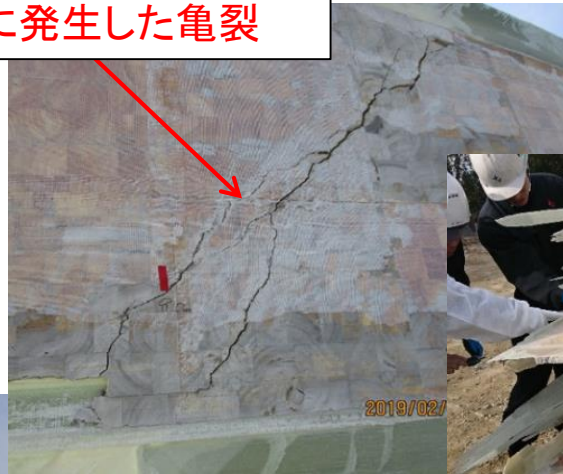
17号機のNo.1ブレードは、現地確認の結果、破断面と亀裂が斜めに発生していることから、「**曲げ**」と「**ねじり**」を受けたものと推測する。

SSのシェルに発生した亀裂

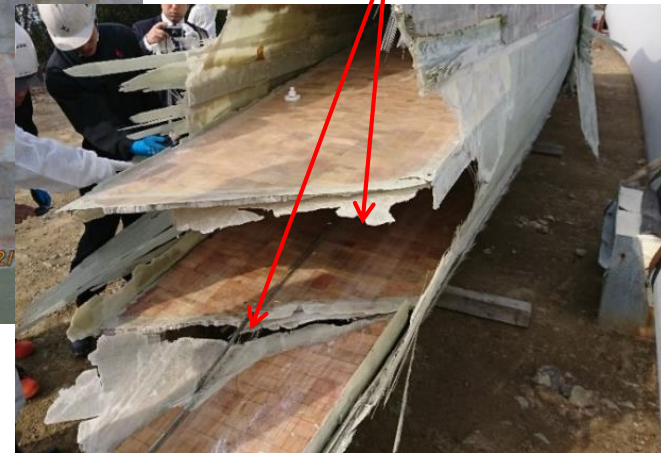
内部桁の破損状況

「曲げ」と「ねじり」を受ける場合に対処するため、ブレード内の2条の内部桁に各々3本の補強フレームを取付ける。

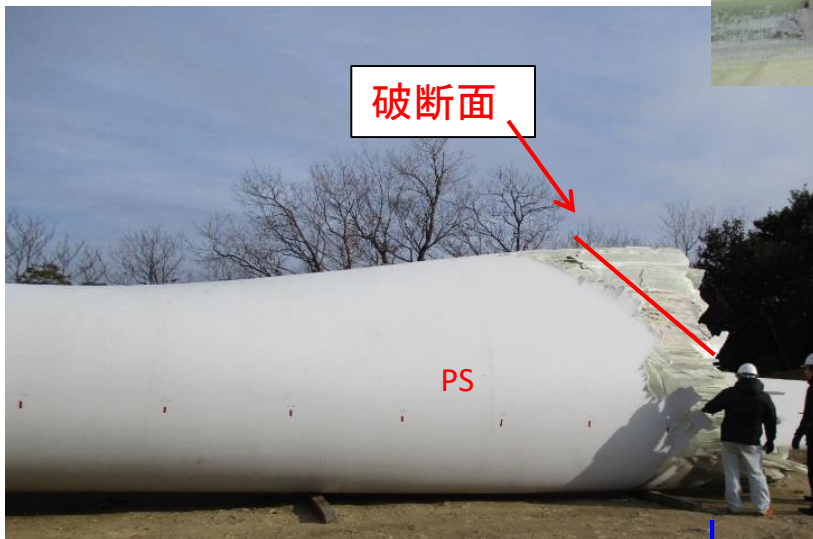
破断面

約8m

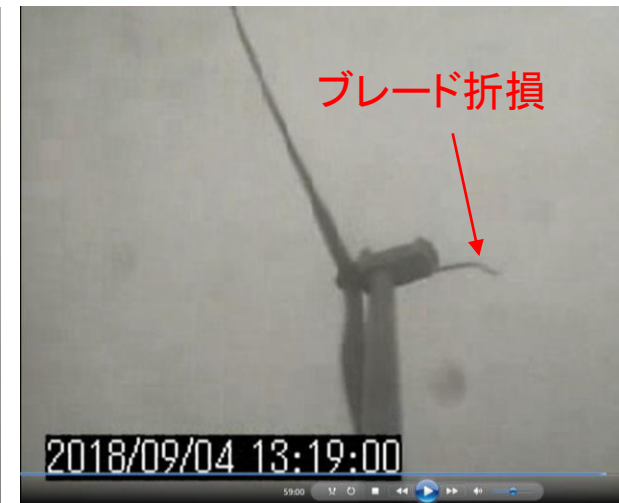
- ① 12:43:51 ブレード3枚のシルエットを映像で確認。
- ② 13:11:11 ブレード1枚のシルエットが見えるタイミングが等間隔ではなく2秒後→4秒後→2秒後→4秒後とブレードが1枚少ないタイミングとなる。この時点では既にブレードは折損していたと考える。
- ③ 13:20:02 ブレード1枚が折損していることを映像で確認。

13:20:02 (+62s)

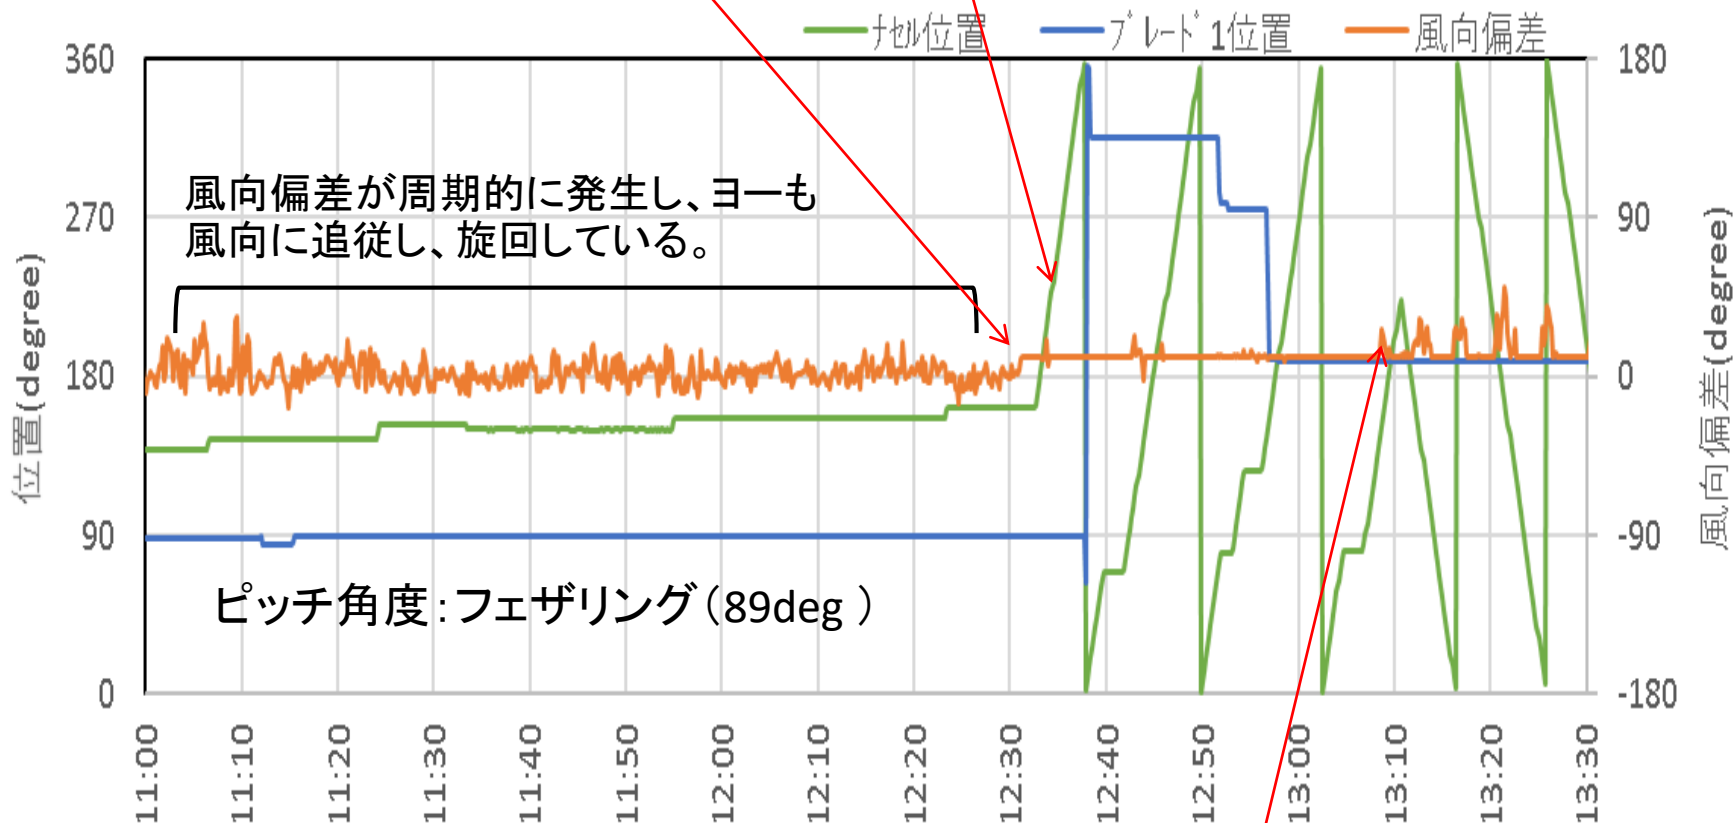
風向偏差が一定(11deg)となる。

ヨーが一定速度で右旋回を始めた。

ヨーが旋回数の上限に達したため左旋回(逆回転)する。

風向計の風向偏差が一定値で継続した場合は、風向計故障と判断し、ヨ一旋回を自動的に停止する制御を追加する。

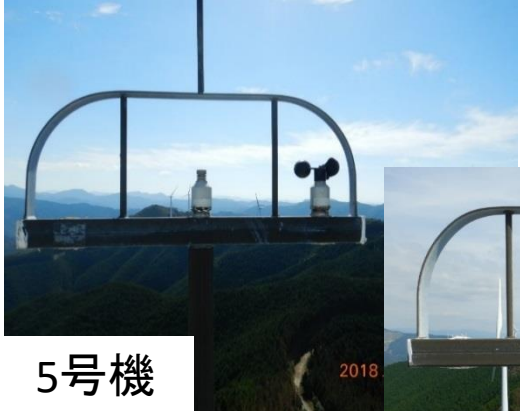
5号機

② 風向計の損傷状況

風向計の損傷は、飛来物によるものと推測する。

対策として、**可動部がなく耐風強度を上げた超音波式**の風向・風速計に変更する。

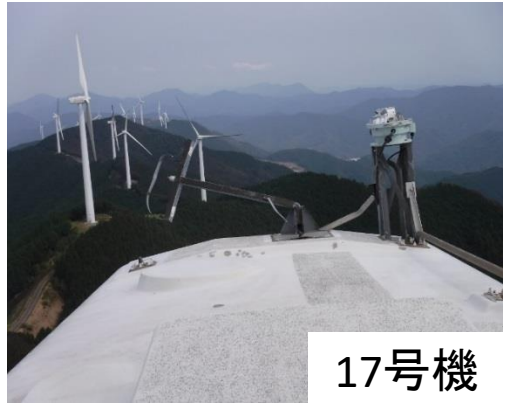
17号機

- ・ 17号機の風向計は、風速35.26m/sで損傷しているが、フラッタリングによる損傷の可能性は低い。
- ・ 17号機の架台は、風洞実験の結果から強風で倒壊した可能性はない。このことより、ブレードの破損物が衝突し倒壊したものとする。

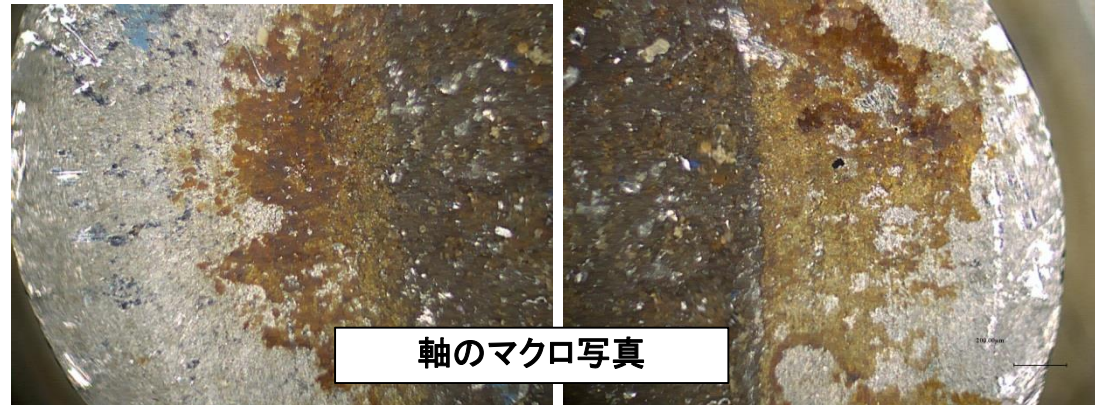
風向計の破断した軸を走査式電子顕微鏡(SEM)で観察したが、ストライエーションなど疲労の兆候は発見されなかった。瞬間的に破断したと考える。

軸のマクロ写真

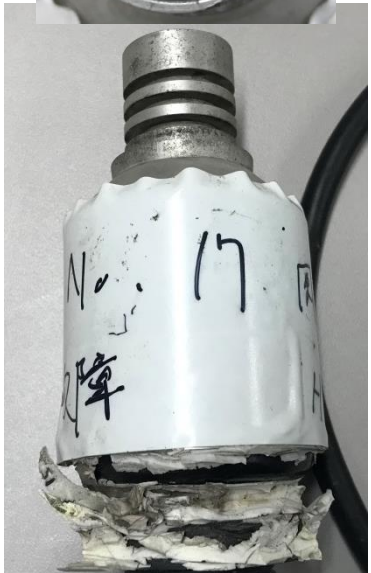
損傷した風向計

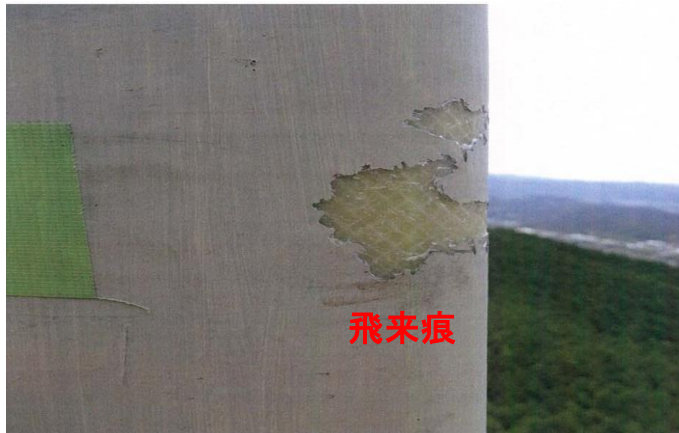
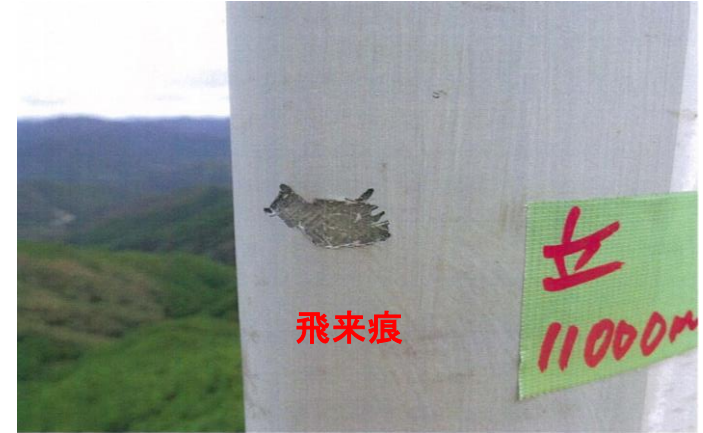
- ・台風通過後のブレード点検では、飛来痕(運転可能、軽微な傷有り)がブレードの大半にみられた。一例として15号機の飛来痕を下図に示す。

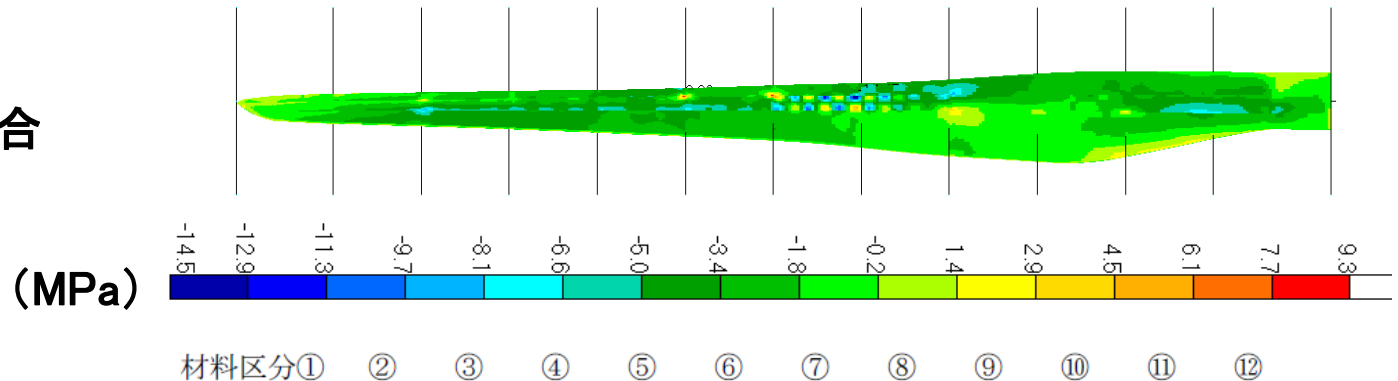
構造解析結果では、ブレードに「曲げ」のみの負荷では損傷は発生しないが、「曲げ」と「ねじり」が同時に作用した場合は損傷が発生する。

「曲げ」のみの場合

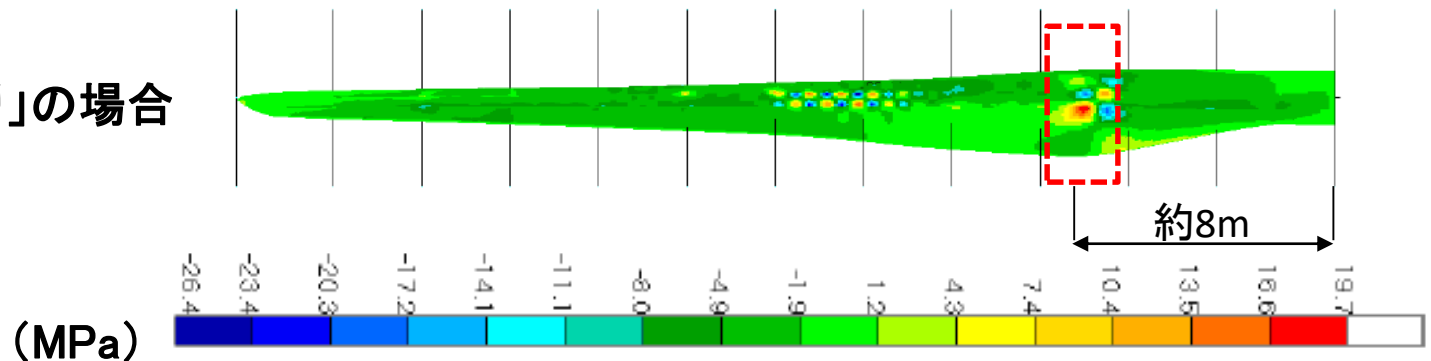
ステップ1で風速70m/s相当の荷重を載荷した状態で、ステップ2の荷重を風速70m/s相当まで上昇すると桁の損傷からブレード表面の□位置(ブレード根本から約8mの位置)に高いせん断応力を確認した。

「曲げ」と「ねじり」の場合
