# 白馬ウインドファームの ブレード折損事故について

2019年 7月 12日

白馬ウインドファーム株式会社

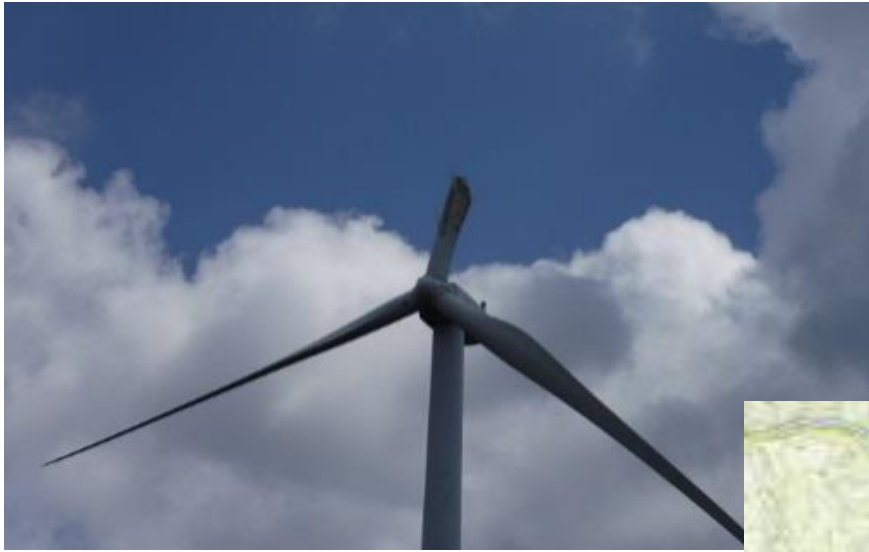
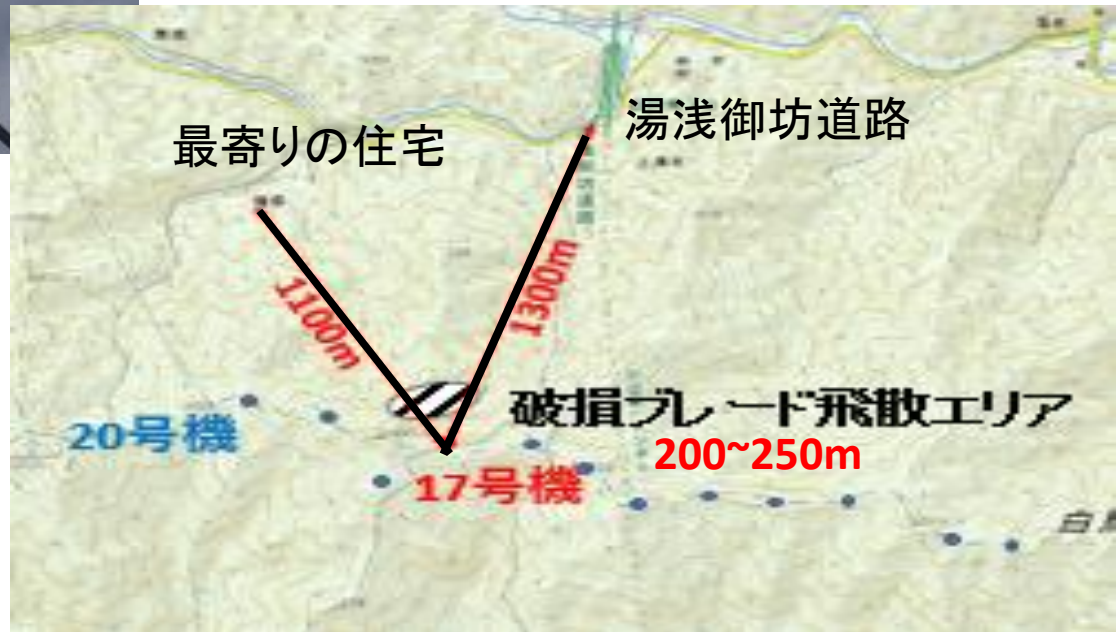
折損したブレードは、17号機から北方向200～250mの森林に飛散

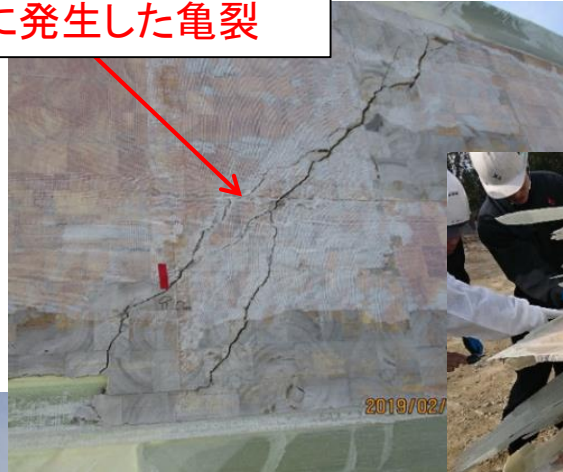
SSのシェルに発生した亀裂

17号機のNo.1ブレードは、現地確認の結果、破断面と亀裂が斜めに発生していることから、「**曲げ**」と「**ねじり**」を受けたものと推測する。

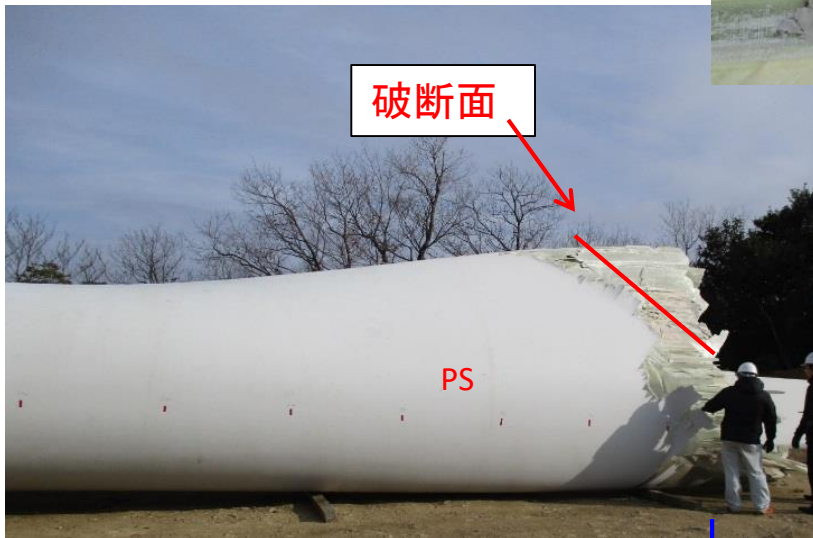
破断面

約8m

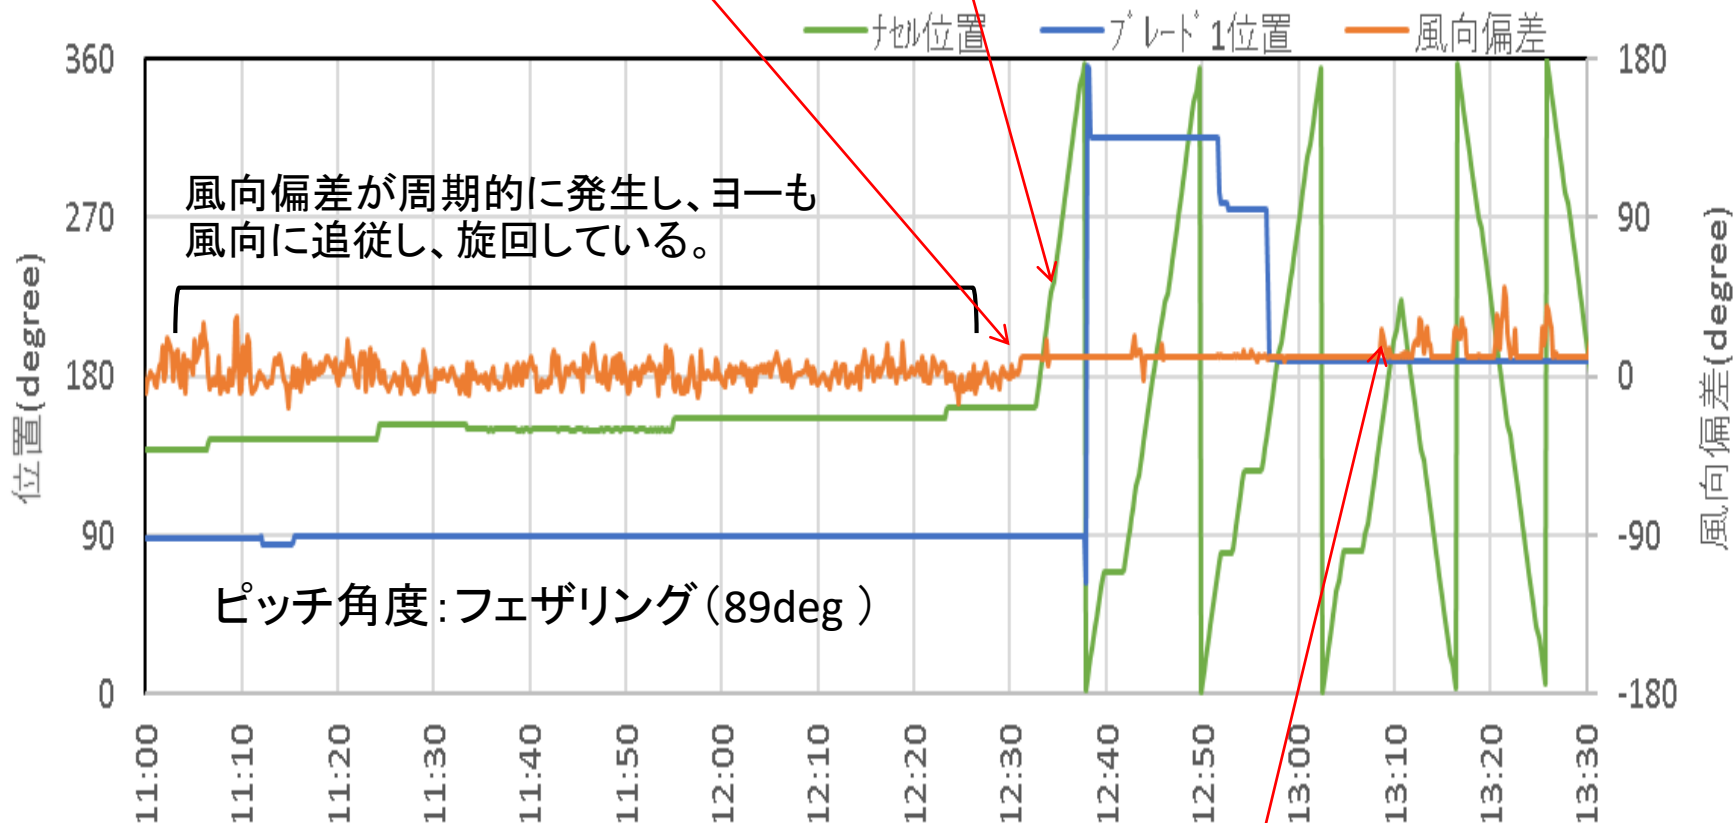
風向偏差が一定(11deg)となる。

ヨーが一定速度で右旋回を始めた。

ヨーが旋回数の上限に達したため左旋回(逆回転)する。

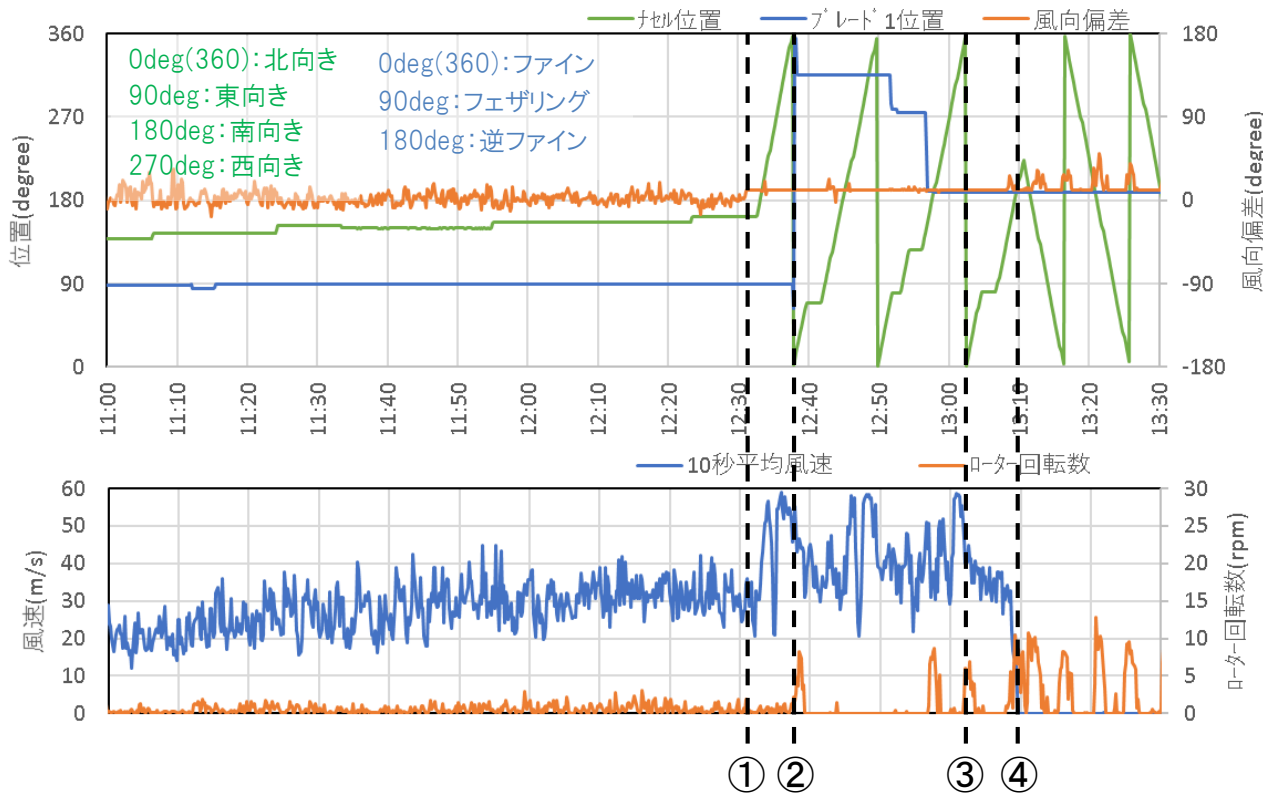
① 12:31 風向偏差が一定(11deg)となる。

以降、ナセルは誤旋回を開始する。(風速35.26m/s)

② 12:37 ナセルが北側を向き、ブレードはTEから風を受け、フェザリング位置から逸脱する。以降、ローターが断続的に回転する。

③ 13:02 ブレード1は「曲げ」と「ねじり」を受ける。(次ページに詳細)

④ 13:09 風速計からの信号が途絶えて0m/sとなる。

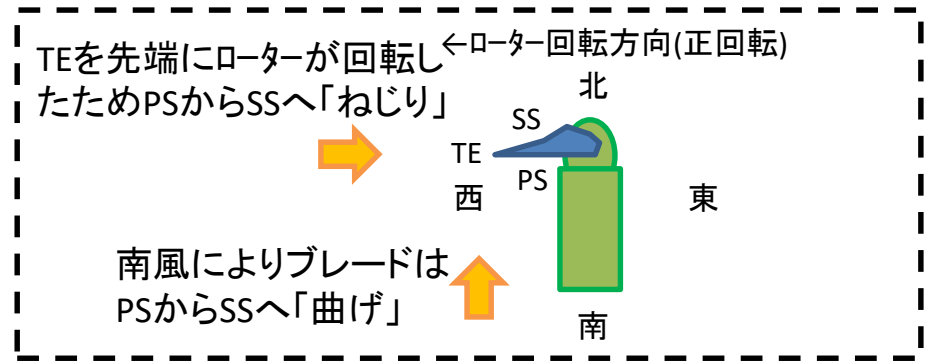
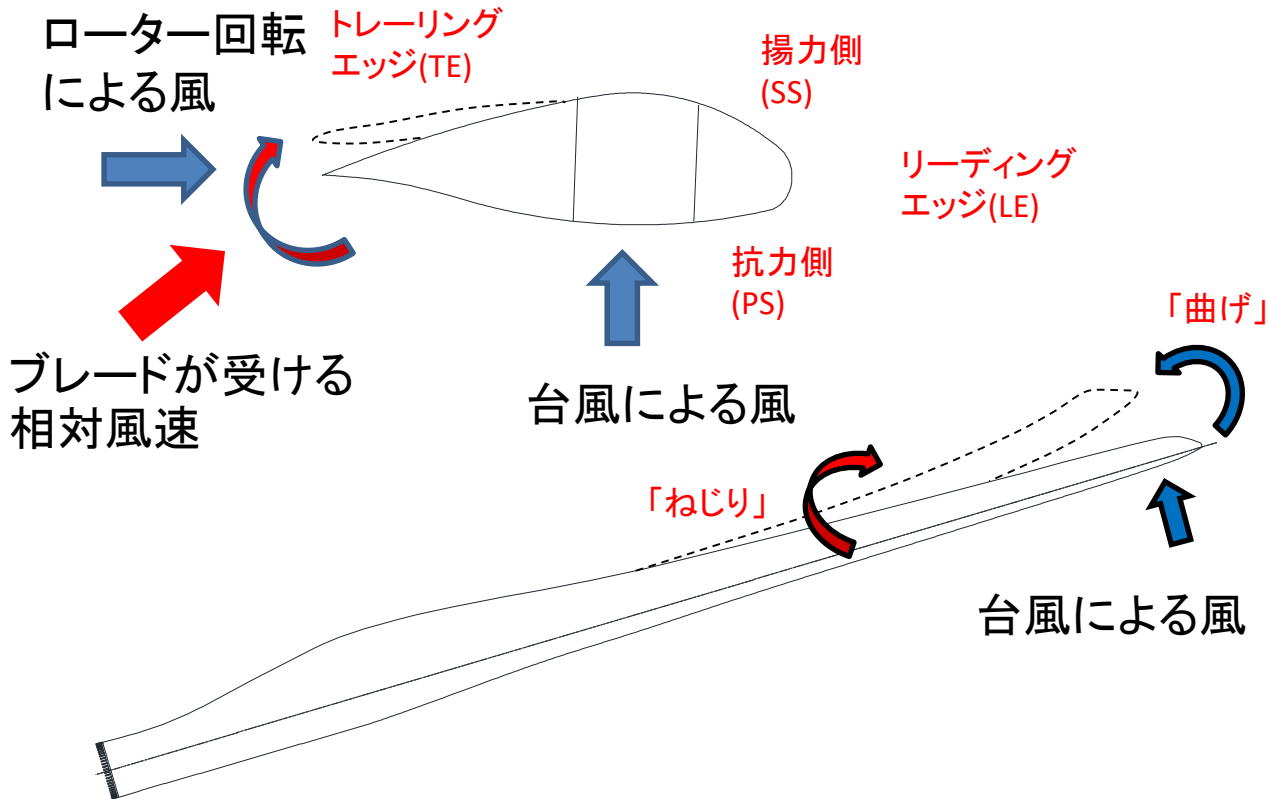
③のナセルおよびブレード1の位置は右図となり、「**曲げ**」と「**ねじり**」を受けた状態となっている。

③の13:02以降に**ブレード1**は折損したと考える。

ローター回転数: 6.03rpm  
 ※監視カメラの映像より正回転していた

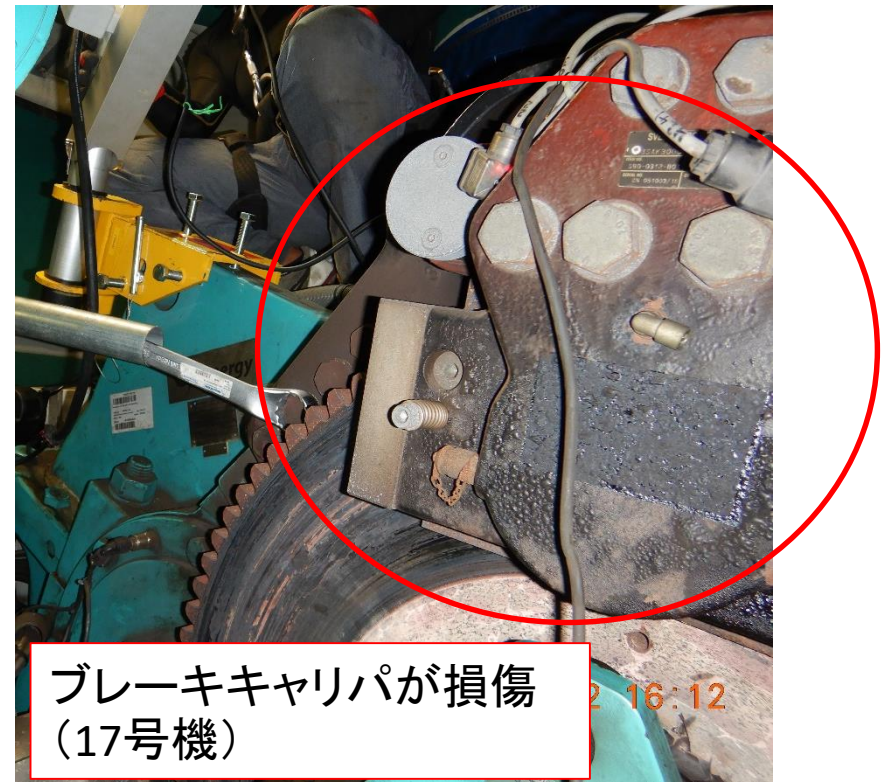
ブレーキキャリパが損傷  
(17号機)

- 電力会社の送電線が停電した場合でも、ヨ一制御を継続して正常に動作するための発電機を設置する。
- 瞬時電圧低下が発生するとローター二次ブレーキが故障する可能性があるため、台風(階級:非常に強い)が接近する場合には、事前に発電機を起動し、風車へ電源供給する。

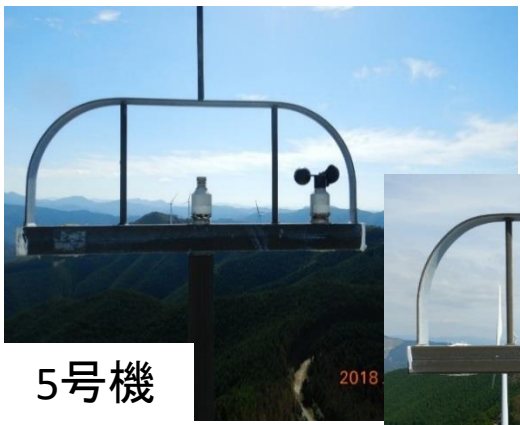
5号機

② 風向計の損傷状況

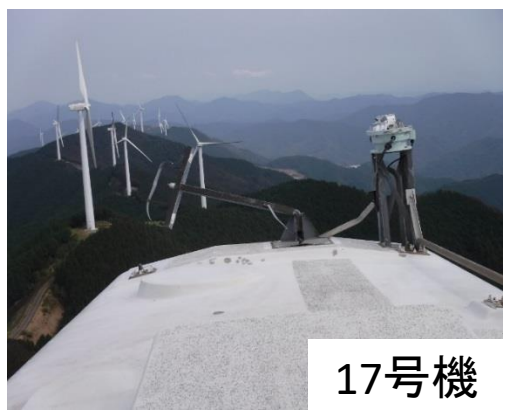
17号機

風向計の損傷は、飛来物によるものと推測する。

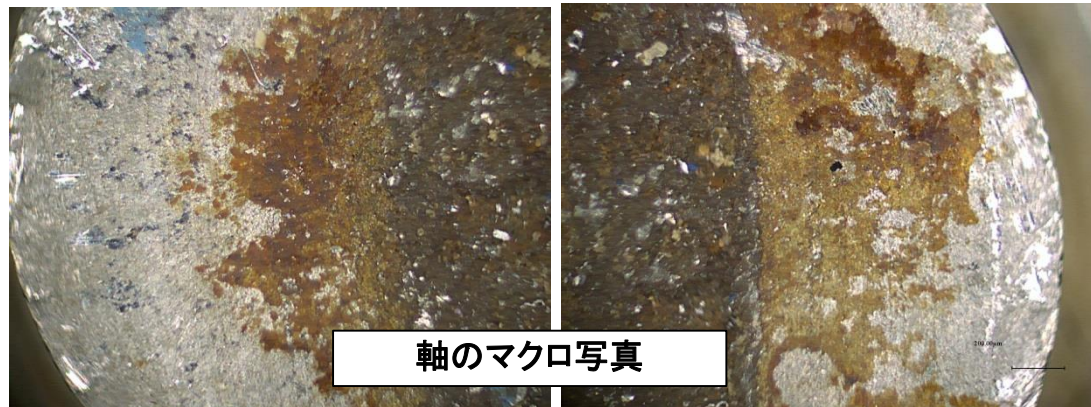
軸のマクロ写真

風向計の破断した軸を走査式電子顕微鏡(SEM)で観察したが、ストライエーションなど疲労の兆候は発見されなかった。瞬間的に破断したと考える。

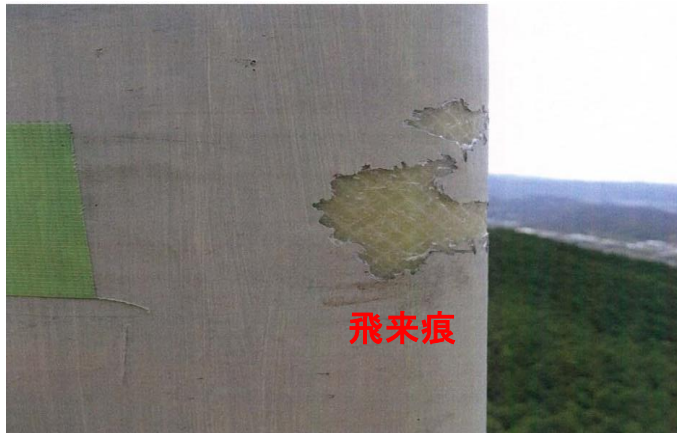
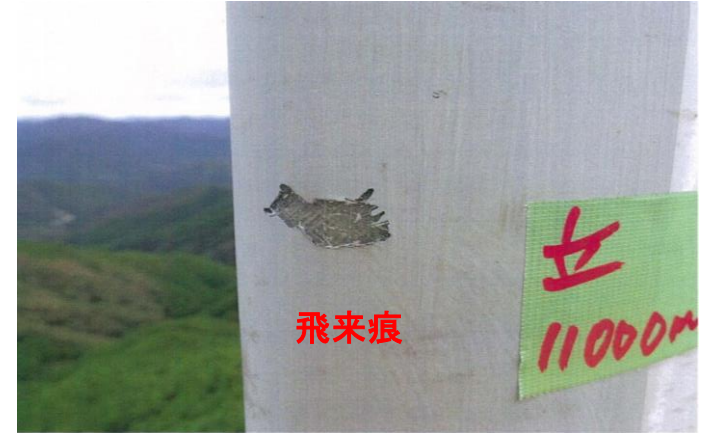
- ・台風通過後のブレード点検では、飛来痕(運転可能、軽微な傷有り)がブレードの大半にみられた。一例として15号機の飛来痕を下図に示す。

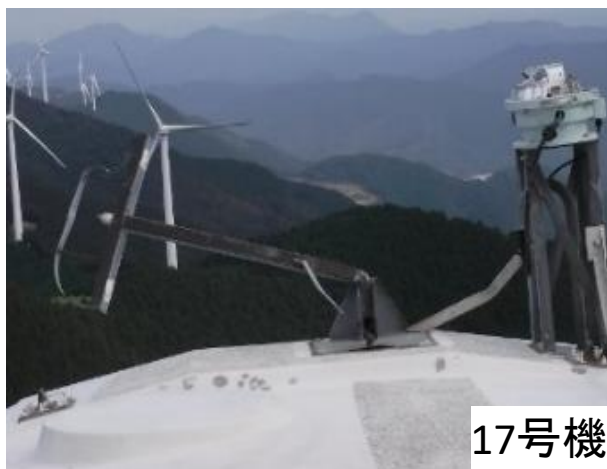
## ・今回の損傷

過去の架台の損傷状態(下図)より、今回の17号機架台の損傷もブレード片によるものと推測する。

台風21号では、端部に設置していた風速計に損傷はなかった。そのため新規風向・風速計は、損傷が発生しなかった架台位置に設置し飛来物対策とする。

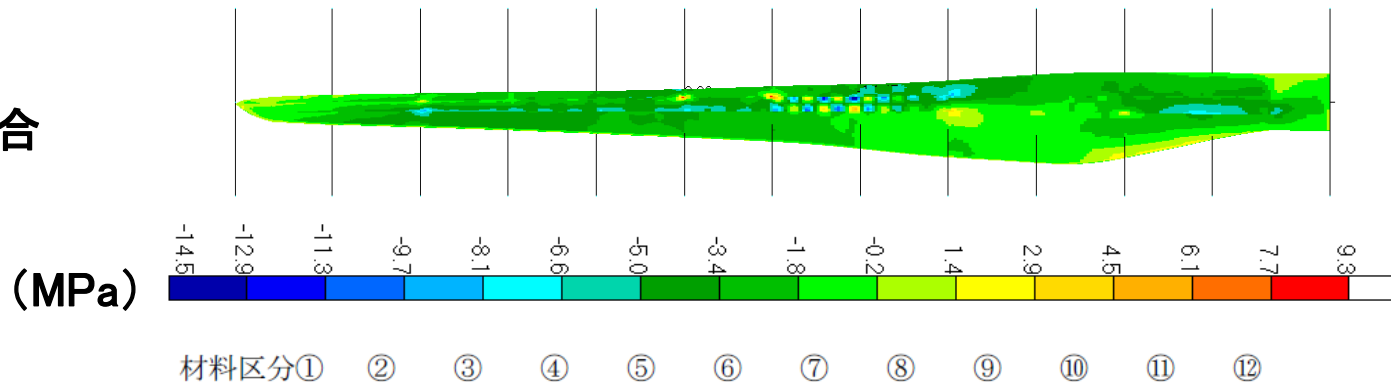
「曲げ」のみの場合

構造解析結果では、ブレードに「曲げ」のみの負荷では損傷は発生しないが、「曲げ」と「ねじり」が同時に作用した場合は損傷が発生する。

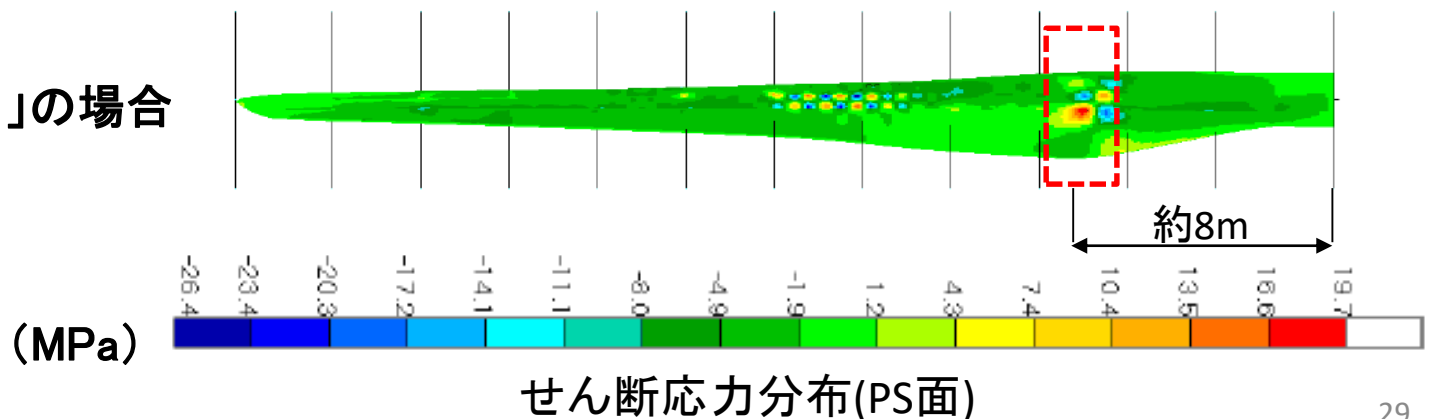
「曲げ」と「ねじり」の場合

ステップ1で風速70m/s相当の荷重を載荷した状態で、ステップ2の荷重を風速70m/s相当まで上昇すると桁の損傷からブレード表面の□位置(ブレード根本から約8mの位置)に高いせん断応力を確認した。
