# 日の岬ウインドパーク風力発電所の 倒壊事故について（中間報告）

2019年7月12日

アドエコロジー株式会社

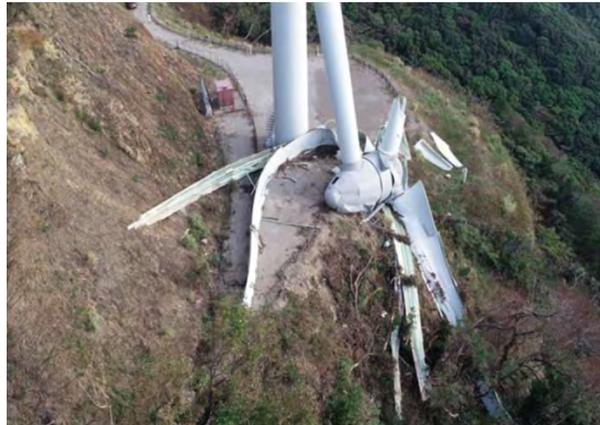
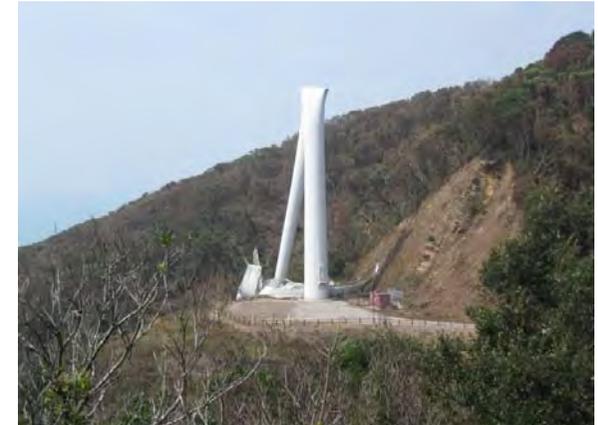
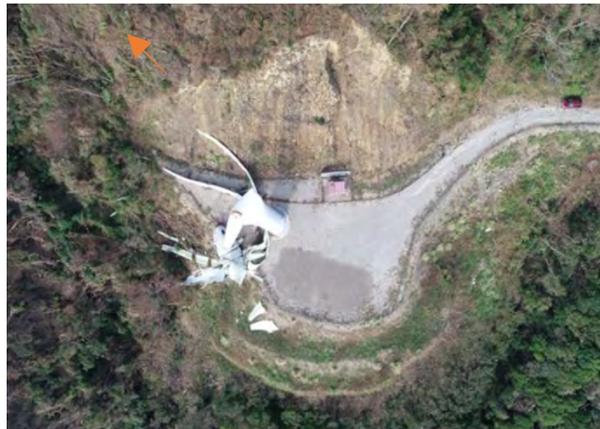
タワー中間部（約37m付近）より北西側へ座屈

ブレードはナセル部に接続したまま、地上に落下

地面のナセル向きがヨー制御停止時と異なる
