# 昆布盛ウインドファーム 6号機風車破損事故に関する報告

令和元年7月12日  
JEN昆布盛ウインドファーム株式会社

## 1.3 6号機事故の概要（2019年4月8日）

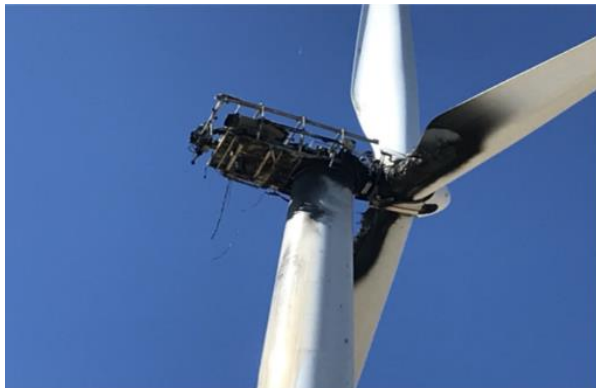
図1.3(1) 火災事故(消火後)

- ・運転中「ベアリング温度高」警報発生(2:08)し風車が発電停止(ピッチ制御:フェザー)。(参考:ピッチ制御:電動, Yaw制御:電動)
- ・運転保守受託会社保守員(24時間交替勤務)が直ちに現場に出向きタワー内を点検した。その際、火の粉の落下と異臭を確認したため、外部へ退避した。その際ナセル付近より火炎を確認した(覚知)(3:00頃)。
- ・消防へ第一報(3:16頃)、消防入所(3:30頃)
- ・北海道産業保安監督部電力安全課へ第一報報告(4:17頃)
- ・念のため消防車1台が安全確認出来るまで待機。
- ・自然にナセルの火が消え再現性が無いことを確認後6:00頃退所。
- ・ナセル落下の恐れがゼロではないため6号機立ち入り禁止処置を実施  
※外部に対する人的、物的被害なし

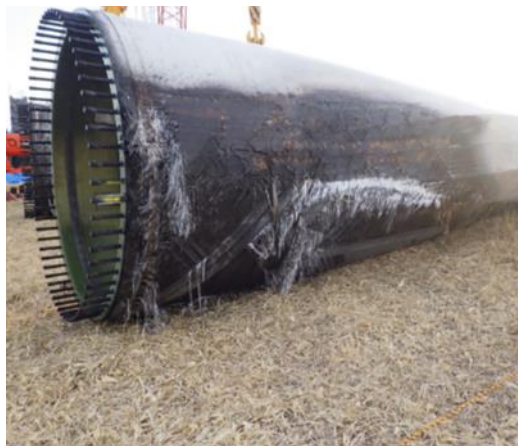
図2.3(2) ブレードの状況

- ・FRP製ブレード2枚のうち一部損傷(図2.3(2))

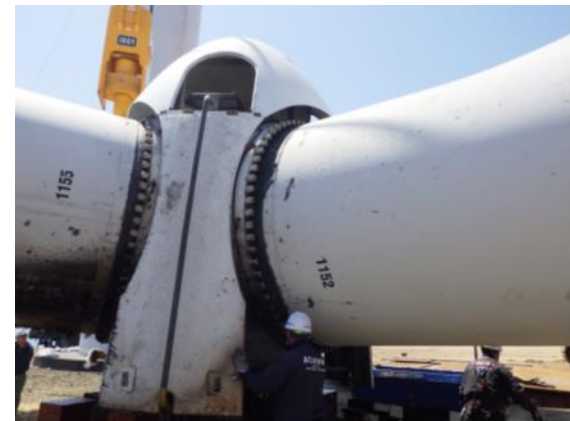
図2.3(3) ハブの状況

- ・ハブの外観は損傷なし(図2.3(3))

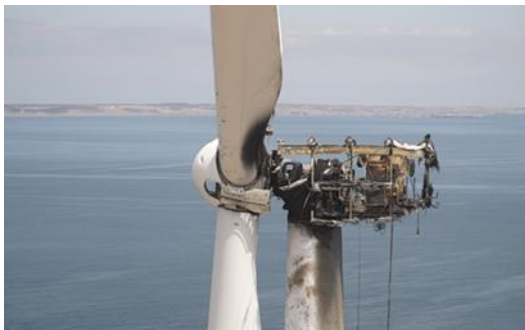
図2.3(4) ナセル焼損状況

- ・FRP製のナセル外装は焼損(図2.3(4))
- ・ナセル内部は全体的に焼損、相対的には前部の焼損が激しい(図2.3(5))(図2.3(6))
- ・ナセル後方に配置されている発電機の焼損程度は前方に比べ小さい

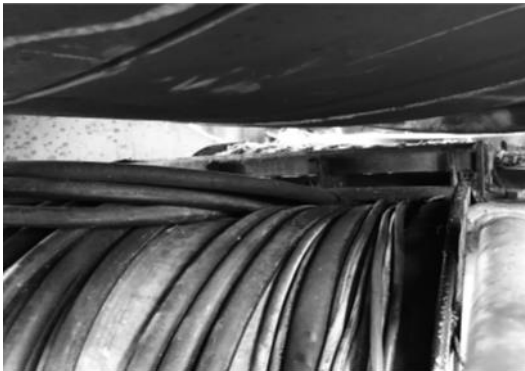
図2.3(6) 増速機下部ケーブル状況

増速機下部ケーブルに焼損が見られない(図2.3(6))

⇒ 火元は増速機でもなく、ナセル前半分の上側であると推定

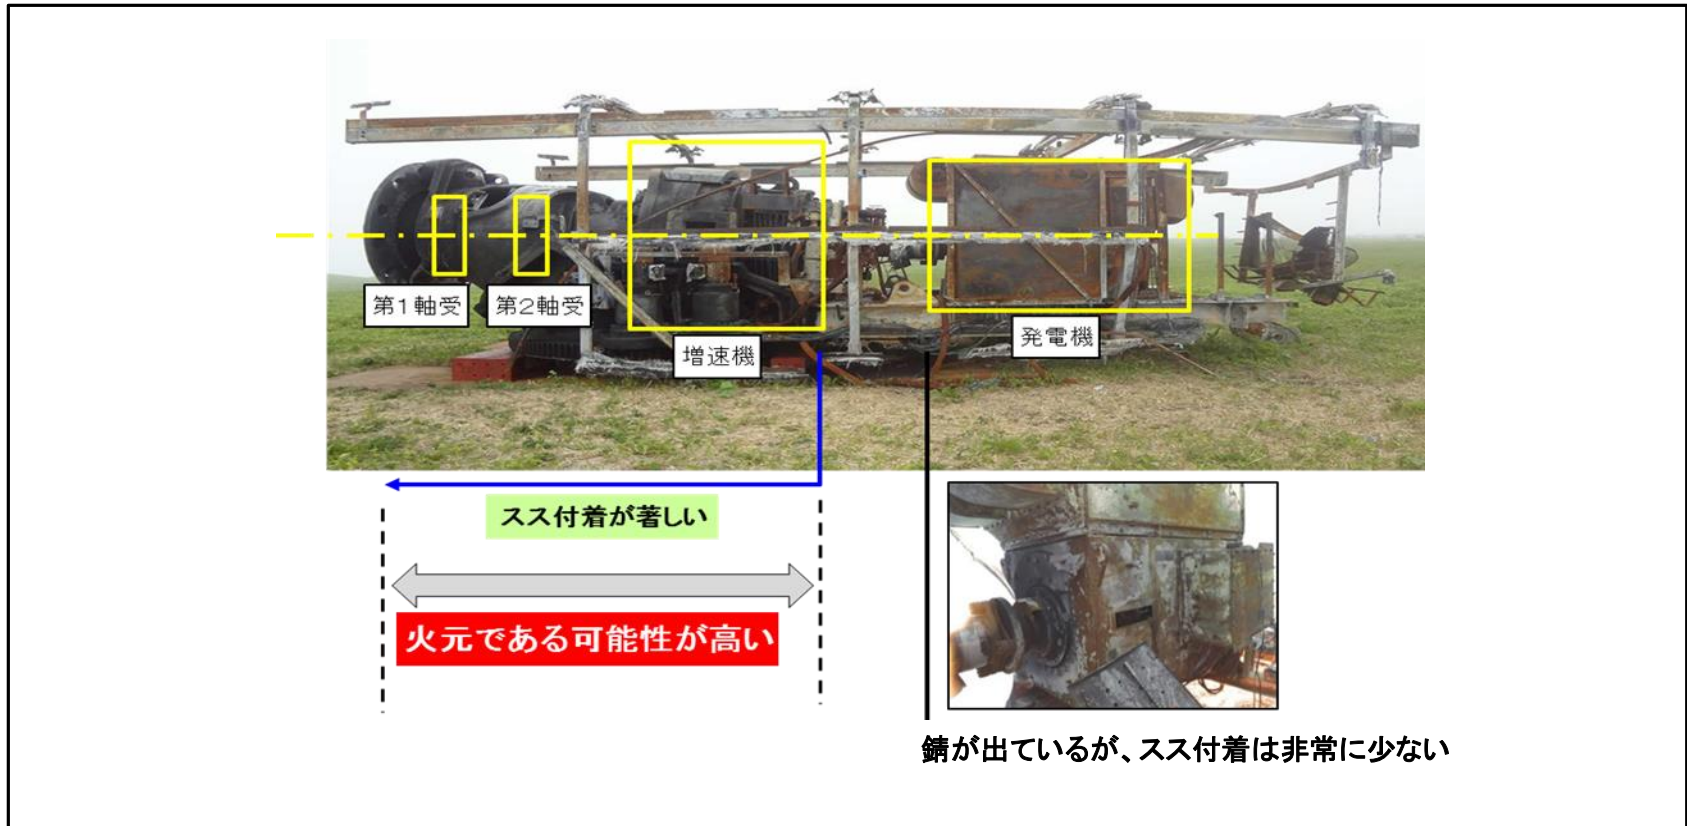
図3.2 (1)ナセル状況

火災によるススの付着量、および部材の焼損状態を確認した結果、増速機より前方側の焼損が著しい。

⇒ 火元は発電機ではなく、ナセル前半分の可能性が高いと推定。(図3.2(1))

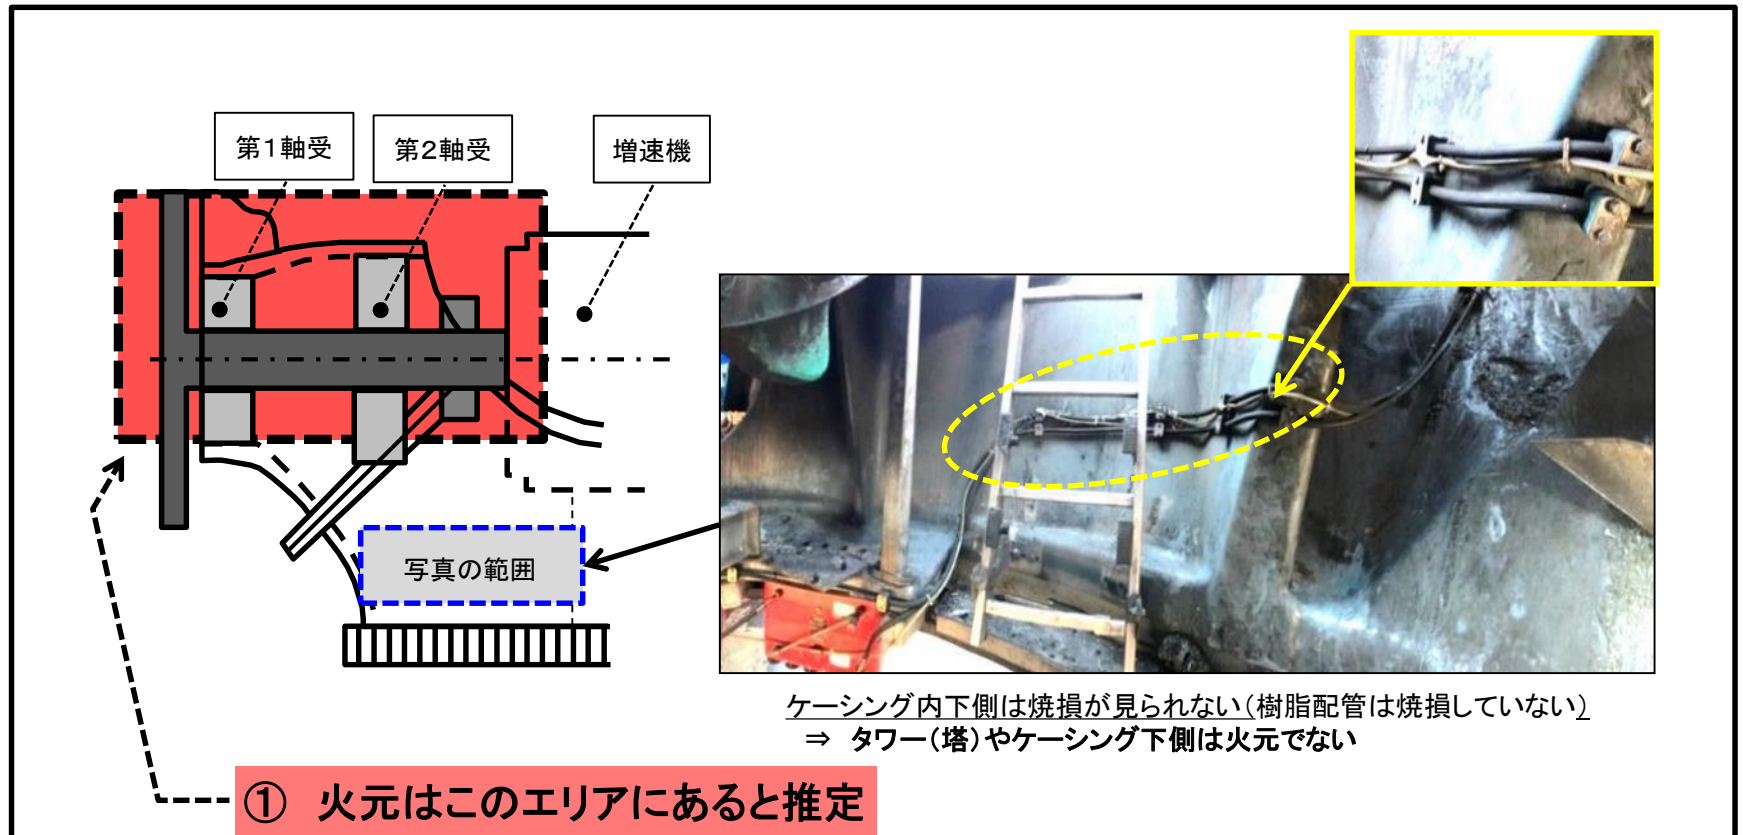
図3.2 (2)ケーシング内の焼損状況

前半分の軸受ケーシング内下側の樹脂配管に焼損が見られない。(図3.2(2))

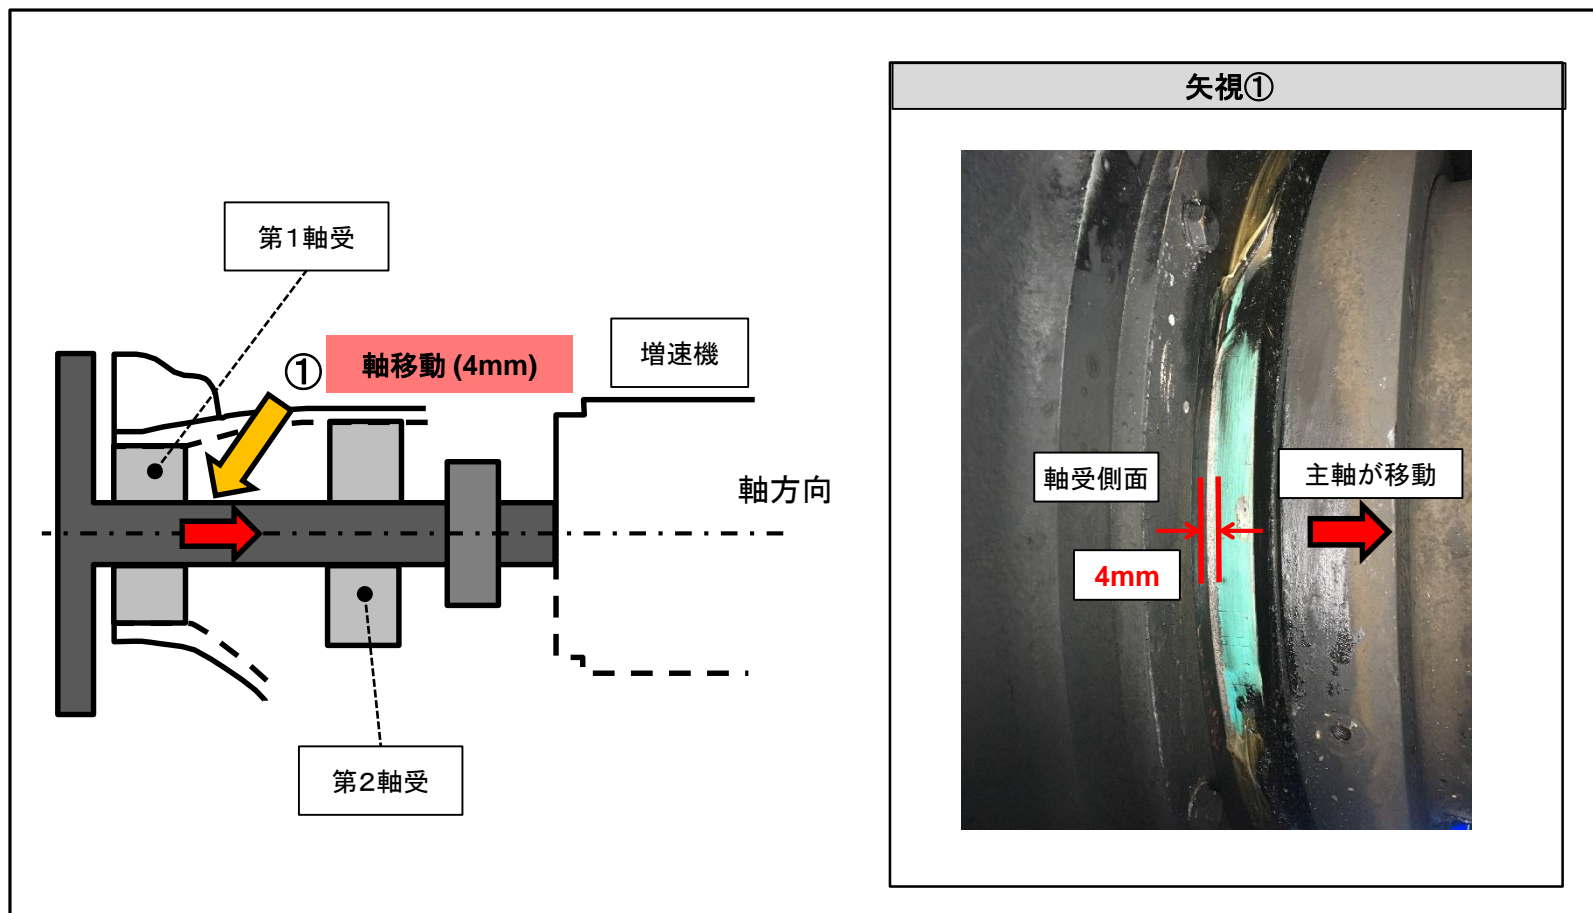
図4.1 主軸の移動状態

- ・主軸がローター側からナセル後方に4mm移動していることを確認した。  
(図4.1 矢視①)

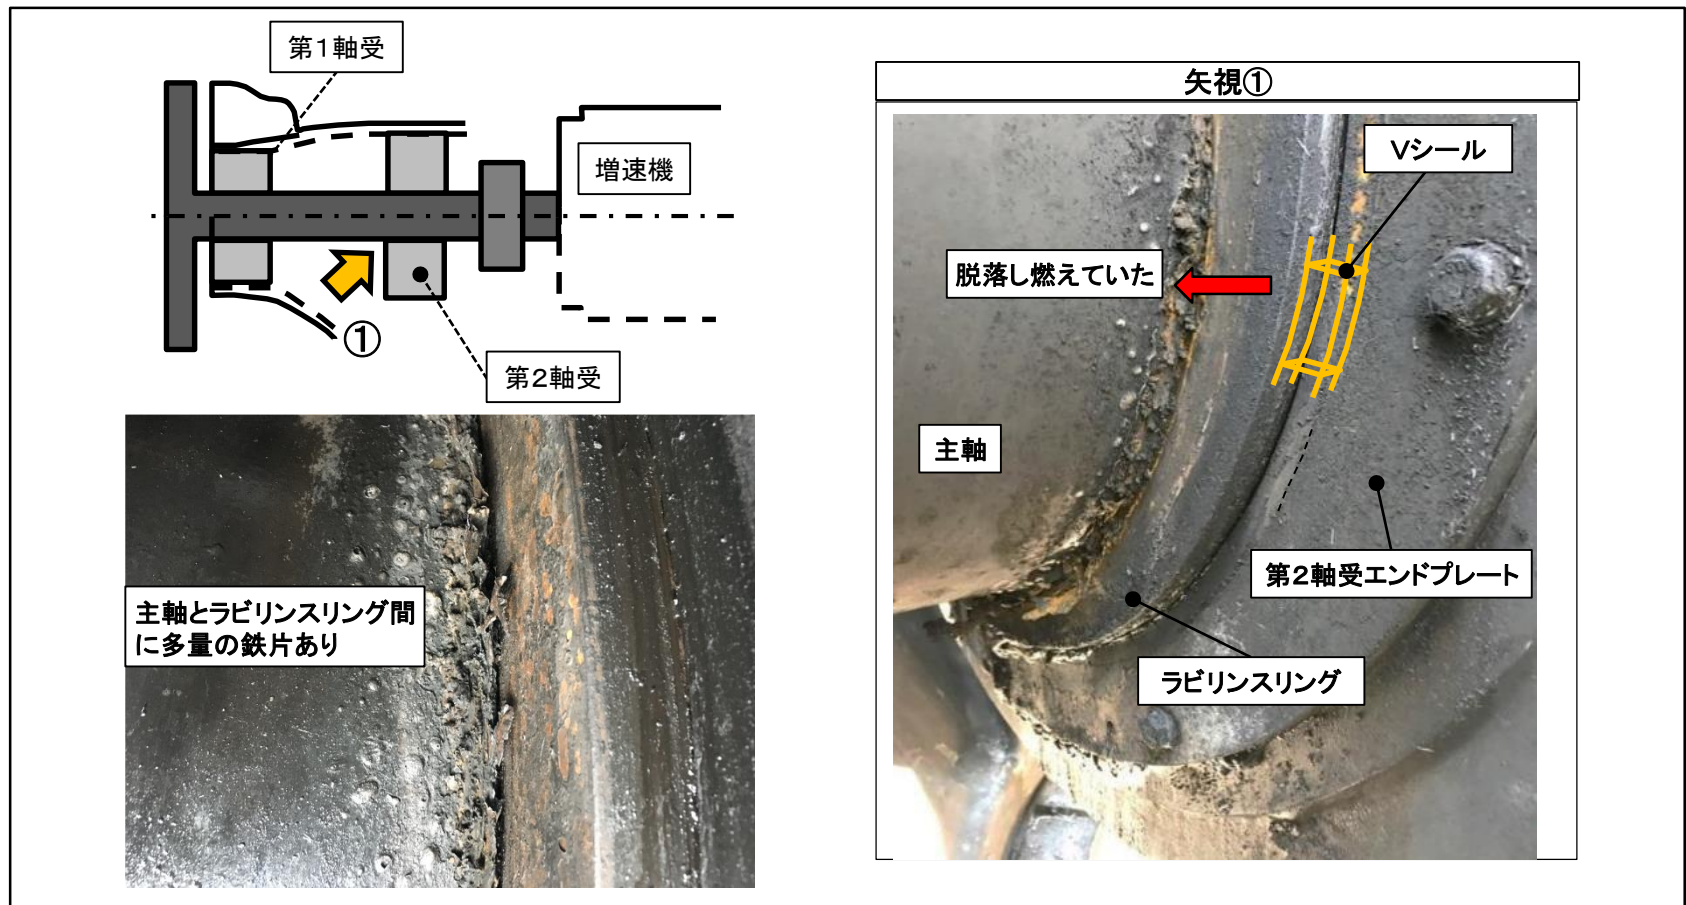
図4.2 主軸およびゴム製シールの燃焼跡(第2軸受)

- 第2軸受前側の主軸、ベアリング間に多量の鉄片があり、主軸およびゴム製軸シール(Vシール)が燃焼した形跡があった(図4.2 矢視①)。  
第1軸受のVシールには焼損跡は無く付着していた廃グリスは粘性があった。

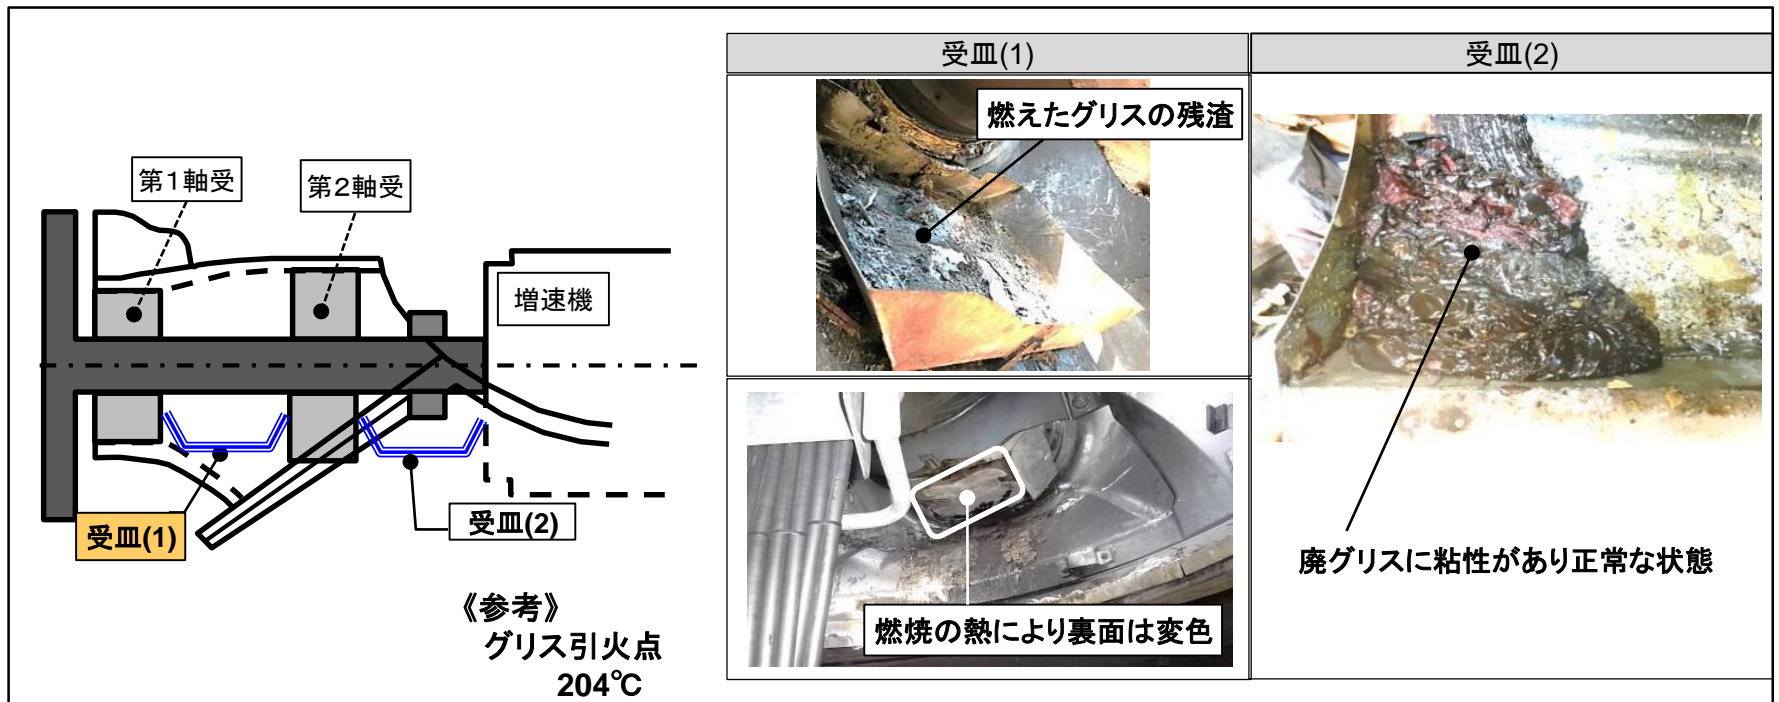
図4.3 廃グリス受皿の状況

廃グリス受皿（軸受から押し出されたグリスが落ちて溜まる大型受皿）を確認したところ、第1から第2軸受間の受皿（1）のグリスは激しく燃焼した形跡があった。第2軸受から増速機の受皿（2）にあるグリスは粘性が残っており異常は認められなかった（図4.3）。

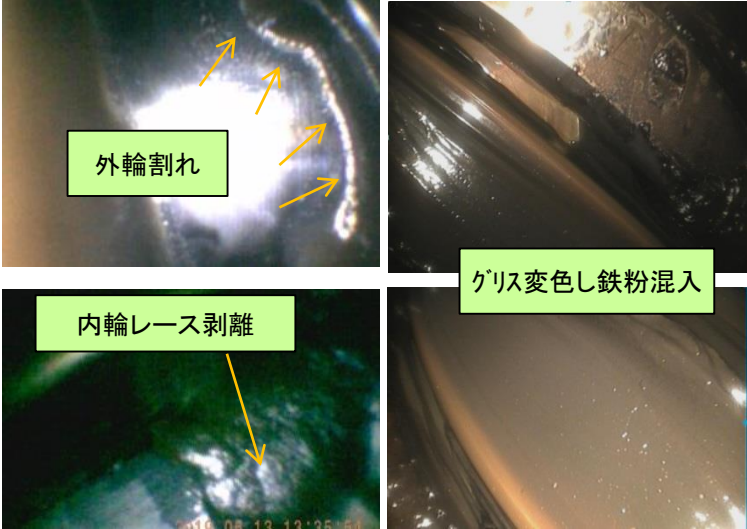
<p data-bbox="583 982 865 1253">外輪の割れ、 内輪レース及び 転動体剥離、 グリス変色が 見られる</p>

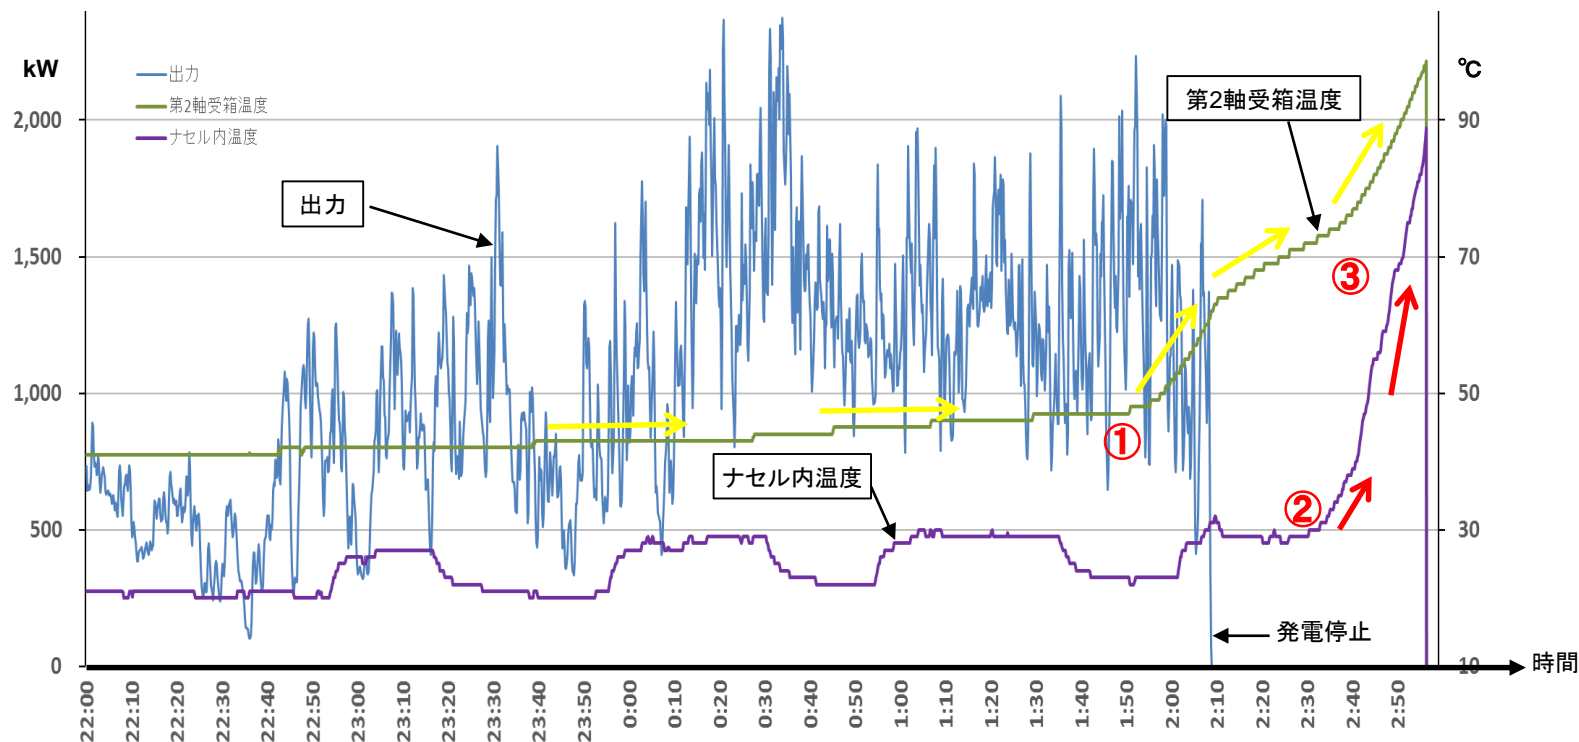
図6.1 時間経過に伴う各所温度の推移

- ・ 1時54分頃 第2軸受箱温度が上昇し始めた。・・・①
- ・ 2時08分 ベアリング温度高で風車発電停止後も温度上昇は継続。
- ・ 2時30分頃 ナセル内温度が上昇し始めた。・・・②
- ・ ナセル内温度が上がりに始めた際、第2軸受箱温度は既に80°C前後。・・・③

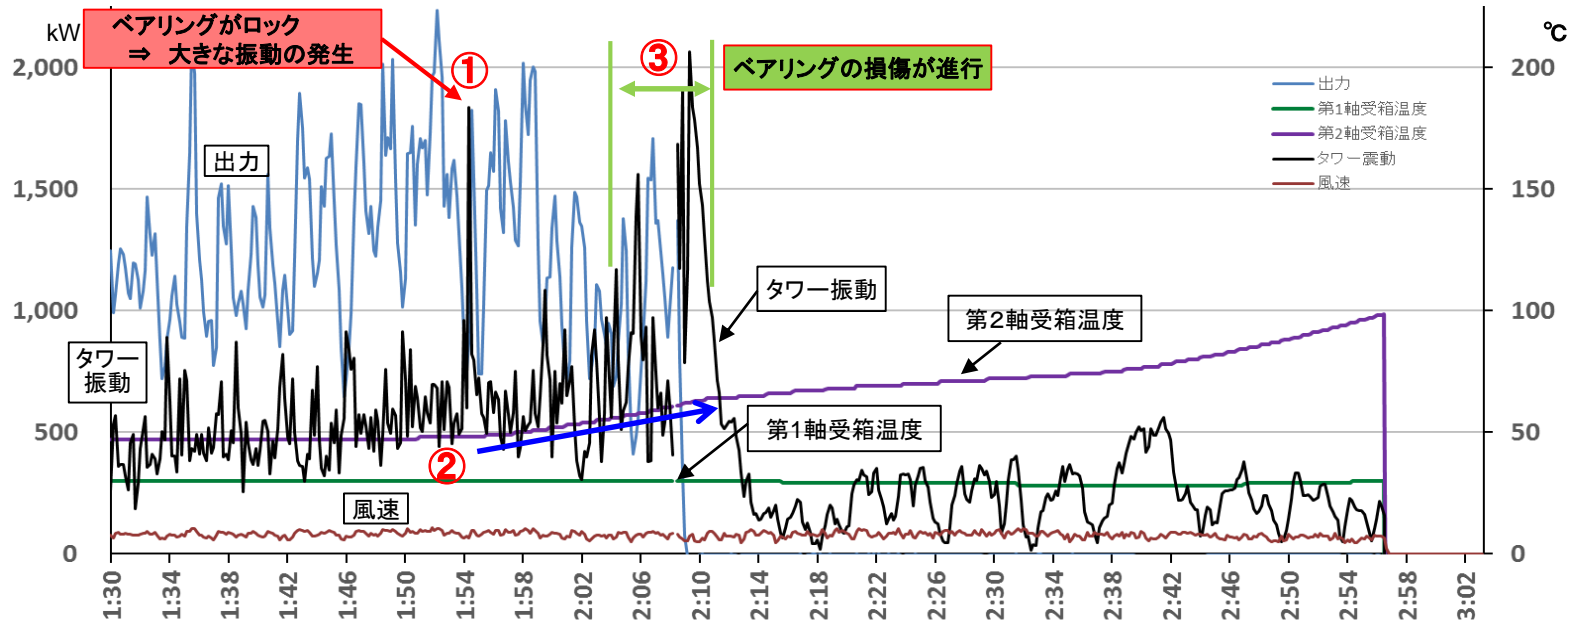
図6.2 時間経過に伴うタワー振動と軸受箱温度の推移

- ・ 1時54分頃 通常運転中に突然大きなタワー振動が発生。…①
- ・ 第2軸受箱温度が上昇し始めた。…②

- ・ 突然発生した大きな振動は、軸受内のベアリングが損傷したことでロックしたことにより そのショックでタワー全体が大きく振動したものと考える。…①
- ・ 2時04分頃からの大きな振動は、主軸の回転によるベアリングの損傷進行に伴って発生したと考える。…③
