日の岬ウインドパーク風力発電所の 倒壊事故について

2019年9月27日

アドエコロジー株式会社

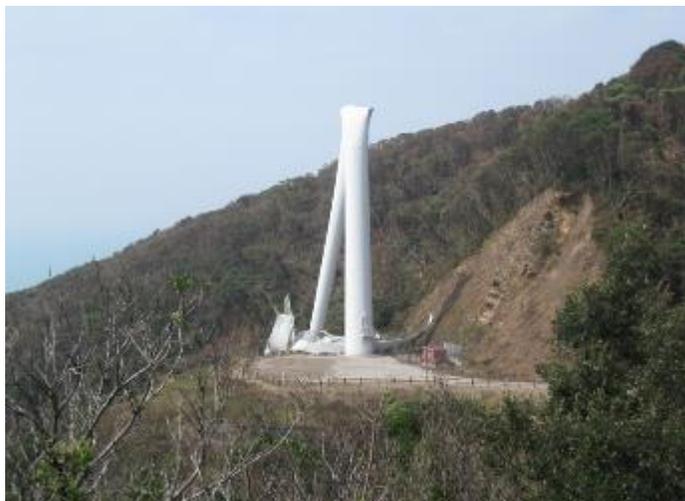
タワー中間部（約37m付近）より北西方向へ倒壊

ブレードはナセル部に接続されたまま、地上に落下

地面のナセル向きがヨー制御停止時と異なる

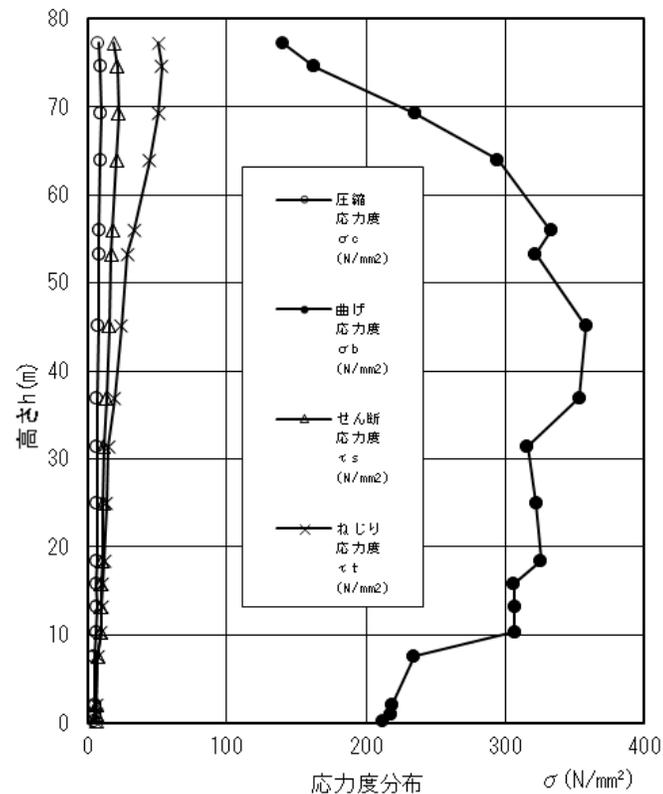
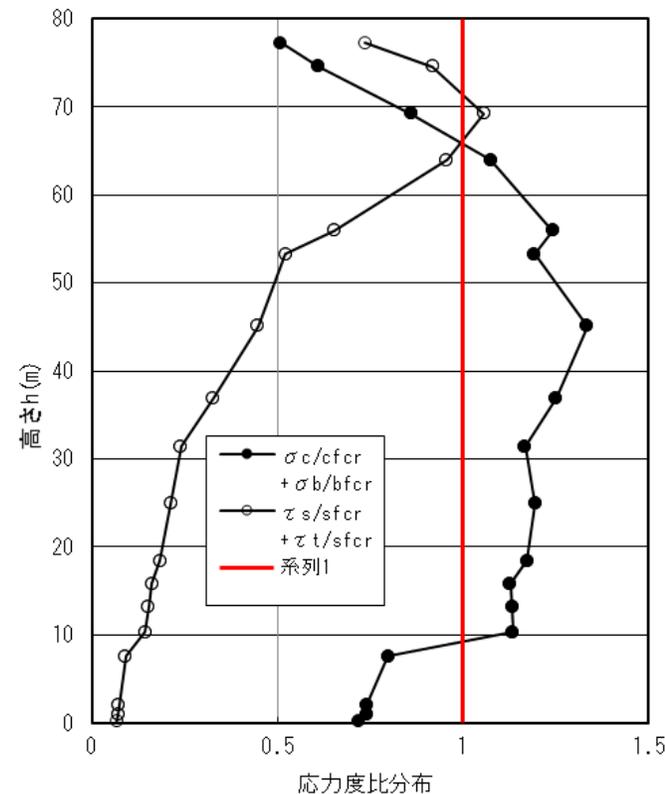
図1_時刻歴応答解析により求めた横風時のタワー応力

- ・台風シミュレーション+MASCOT解析により求めたハブ高さの風速は、62.6m/s(10分平均風速)となり、原設計におけるハブ高さの風速は、48.0m/s(10分平均風速)であり、設計条件の風速を上回ること。
- ・時刻歴応答解析結果と鋼板のミルシートに記載された降伏点強度を用い、許容応力度設計により断面照査を行ったところ、曲げモーメントに対しては、現地測量での座屈高さである36.9mでは検定比が二番目に大きな1.251となっていること。
- ・P.9静的設計である原設計での余裕度からは、接合部ボルト、開口部、タワー鋼管脚部コンクリート埋設部、タワー鋼管部の順に余裕度が小さくなっているが、タワー鋼管部以外の降伏は、すぐには崩壊に至らない靱性が期待できる降伏であること。

以上のことから、弾性解析ではあるが、解析動的解析によって、原設計におけるハブ高さの風速は48.0m/s(10分平均風速)以上の風速を受け、筒身圧縮側に屈腹現象が発生し、タワーの倒壊に至ったことが再現できたと考える。

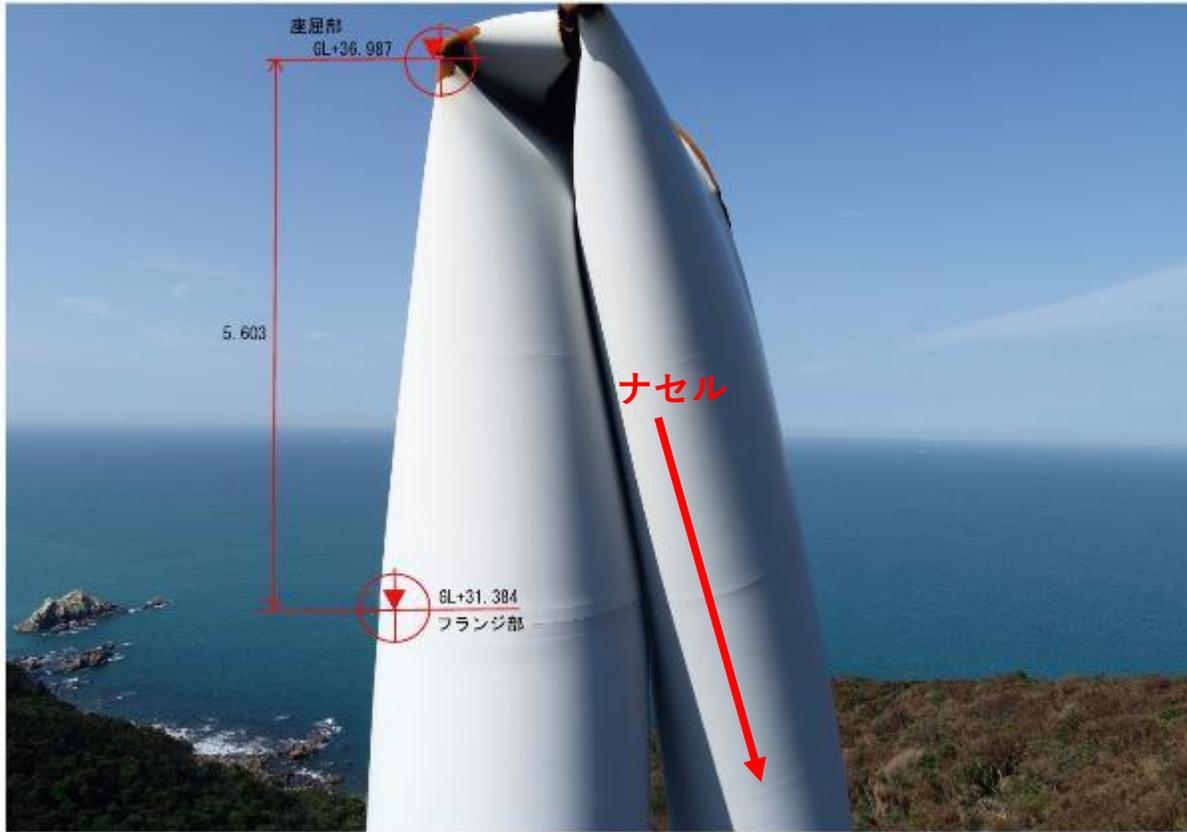
ドローン計測によるタワー折損部位置は、地上36.98m
ここは板厚が30mmから26mmに下がる変位点

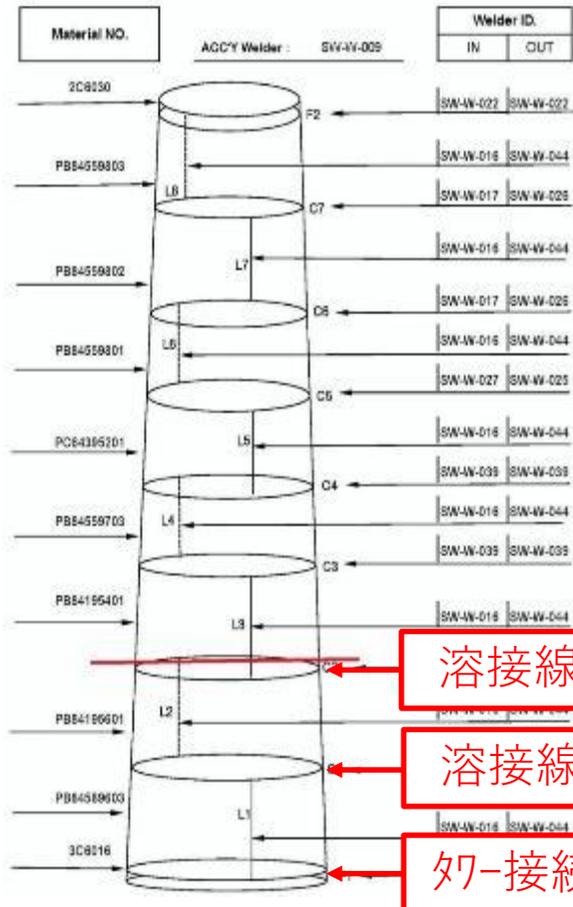
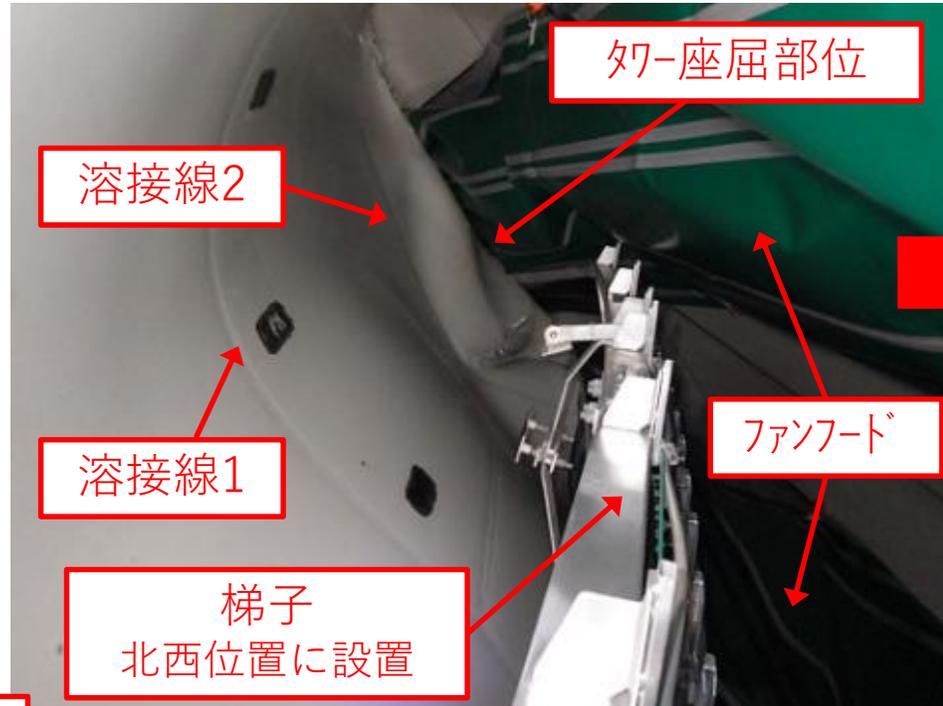
① 解体前タワー内部点検

- ﾀﾞﾌﾞ-は北西側に座屈
- 溶接線2より上部で座屈 (ドローン計測結果と一致)
- ﾀﾞﾌﾞ-接続ﾌﾗﾝｼﾞは損傷していない

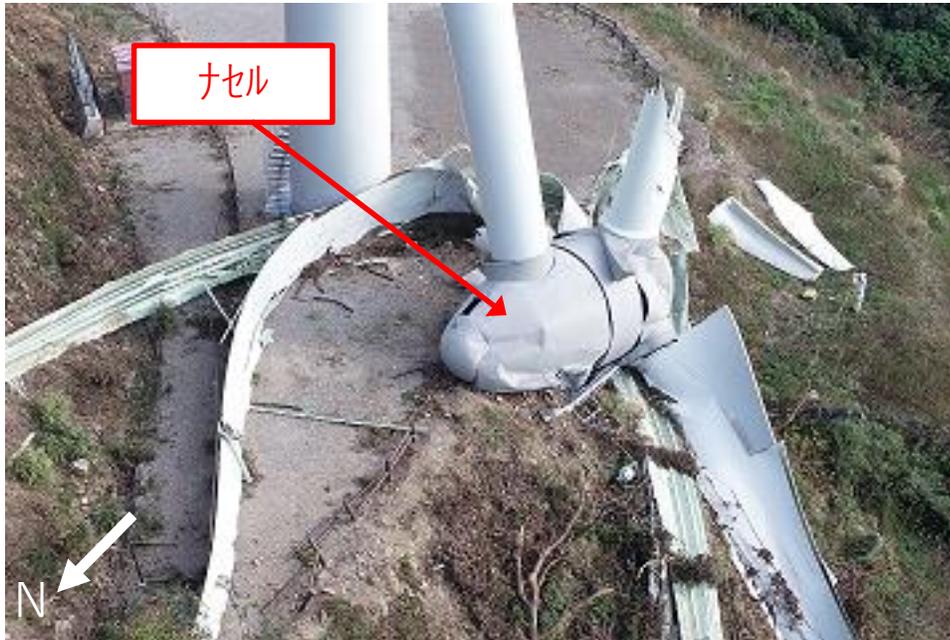
②解体前ナセル点検

- ・ナセル；現状は南西を向いている
- ・ヨーモーター；外観上異常なし
地面に落下したものは、落下衝撃で損傷あり
- ・ヨーギア；外観上異常なし
ギア面すべりなし

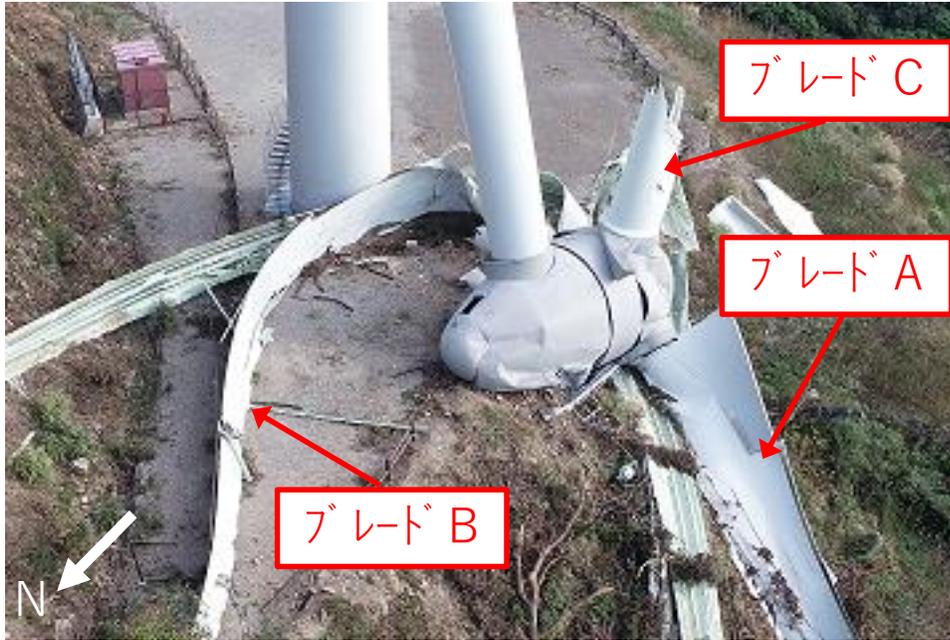
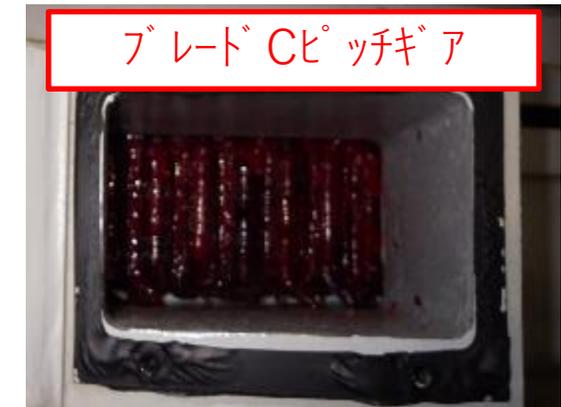
③解体前ブレード点検(1/2)

- ピッチモータ；外観上異常なし
- ピッチギア；外観上異常なし
(ギア面すべりなし)

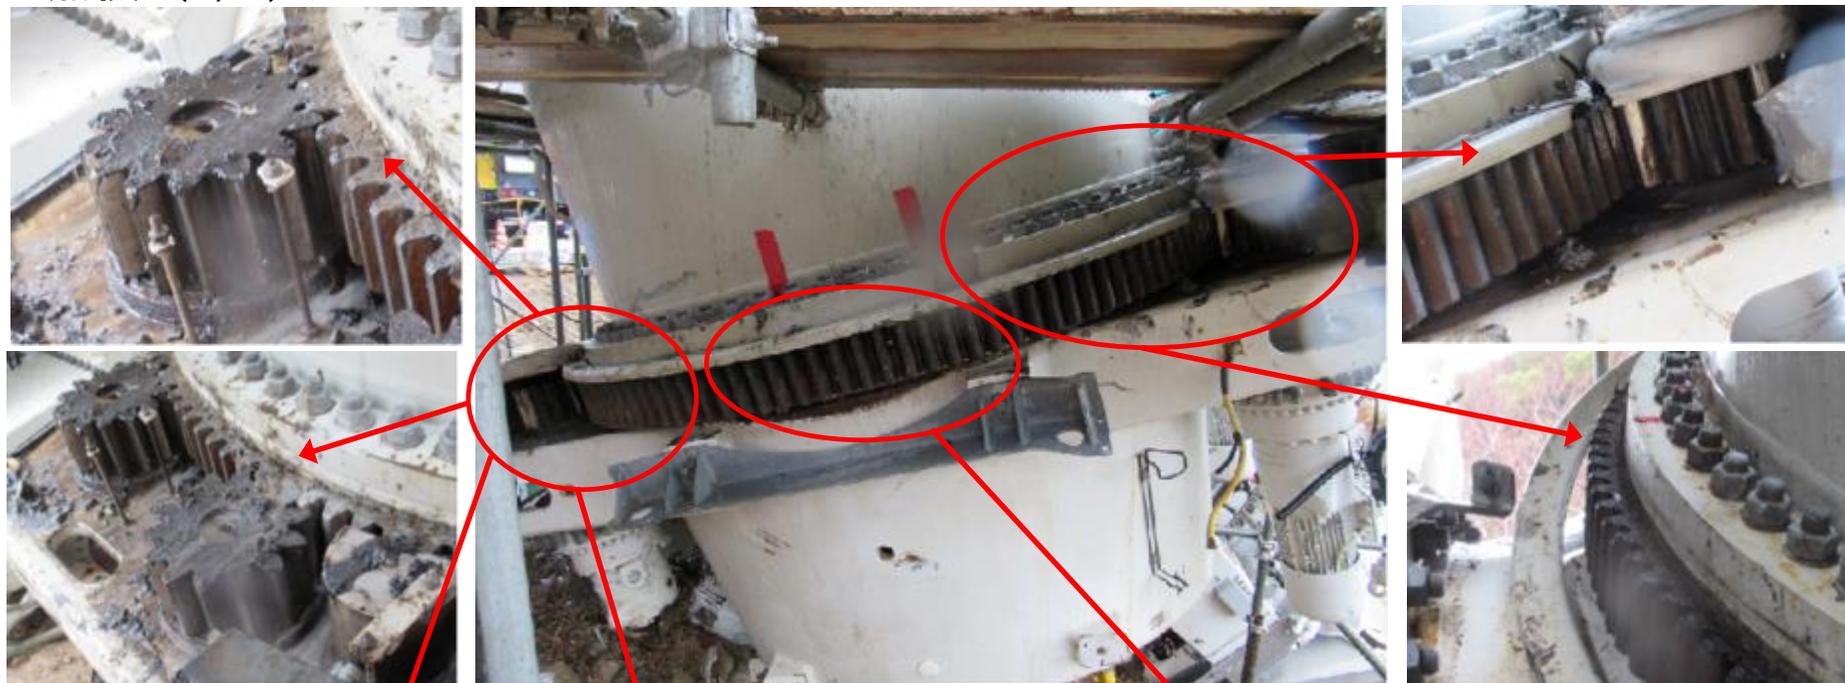
④解体中ヨーギア点検 (1/2)

- ・ヨーギア；外觀上異常なし
ギア面すべりなし

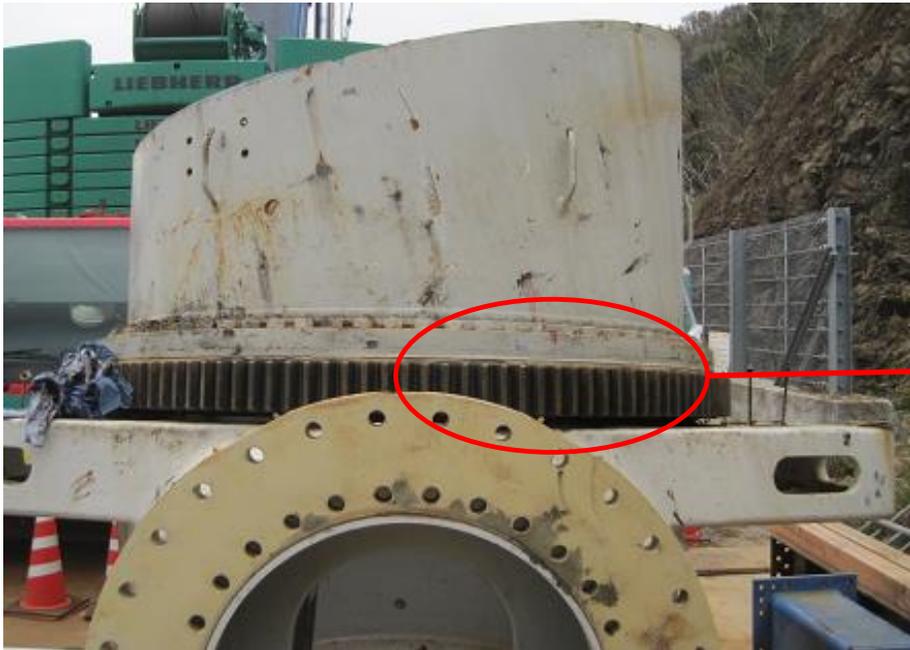
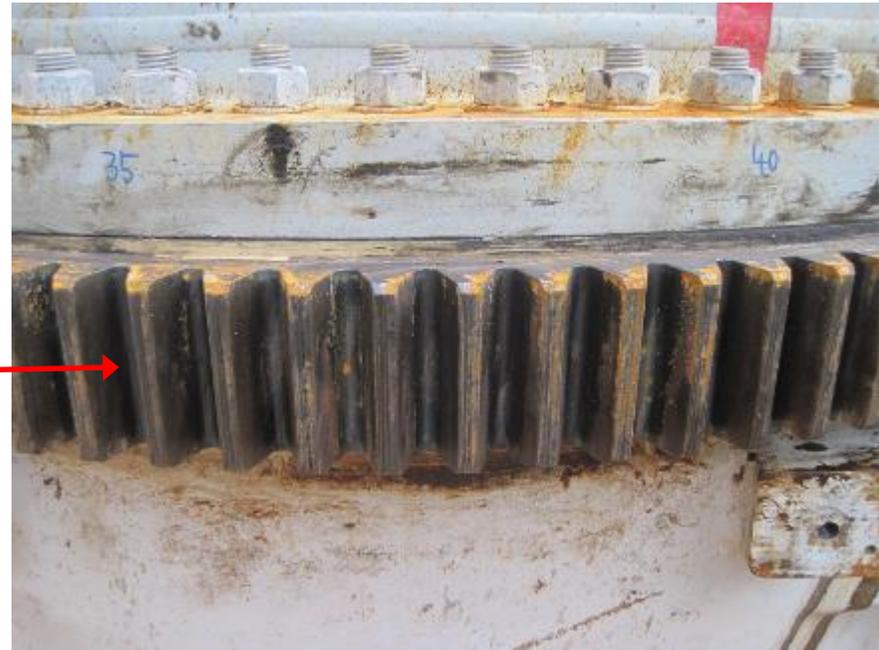
④解体中ヨーギア点検 (2/2)

- ・ヨーギア(全周)；外観上 欠け、キズ、スベリ等の異常なし

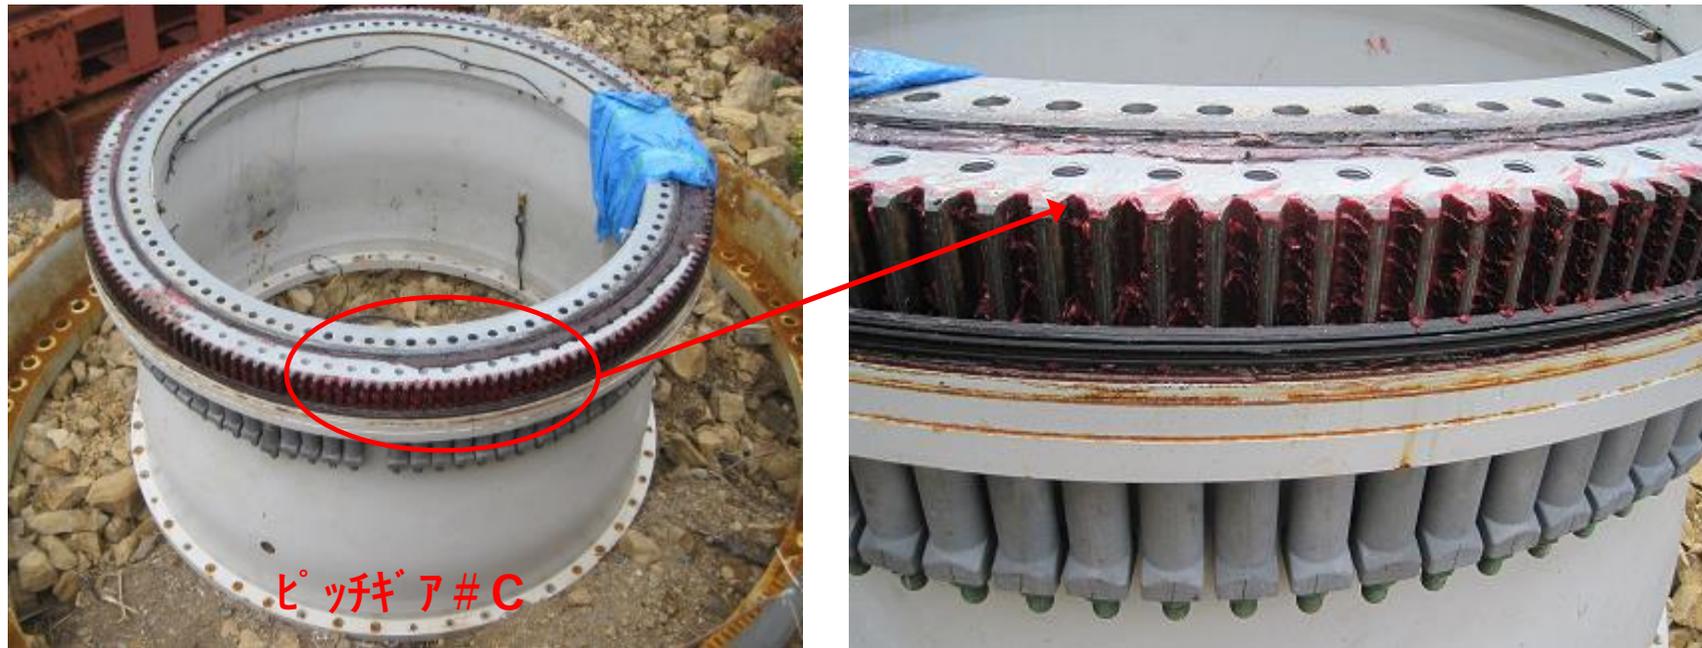
⑤解体中ピッチギア点検

- ・ピッチギア(全周/#A~#C3台)；外観上 欠け、キズ、スベリ等の異常なし

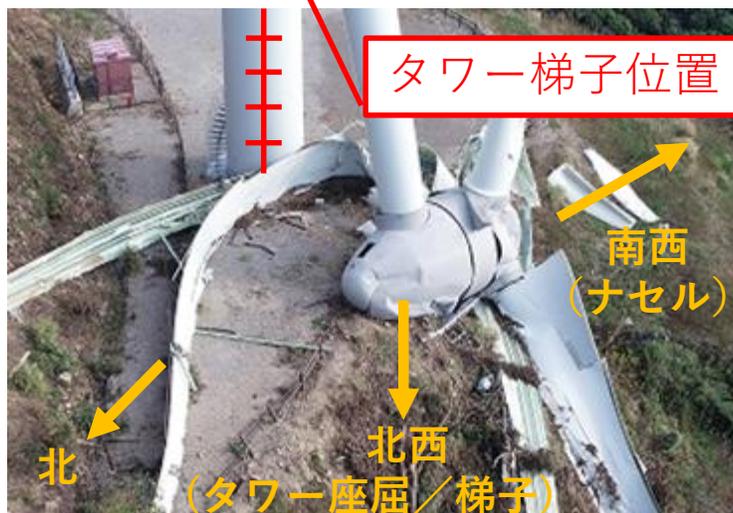
⑥ ナセル方向

- ・ 刃-梯子 ; 北西位置に設置
- ・ 刃- ; 北西側にねじれながら倒壊
- ・ ナセルトップ ; 南西側を向いている

上記の状態から復元させた時のナセルは**330度** (北西方向) である
※ ナセル方向**330度**は刃-梯子設置位置の方角から算出

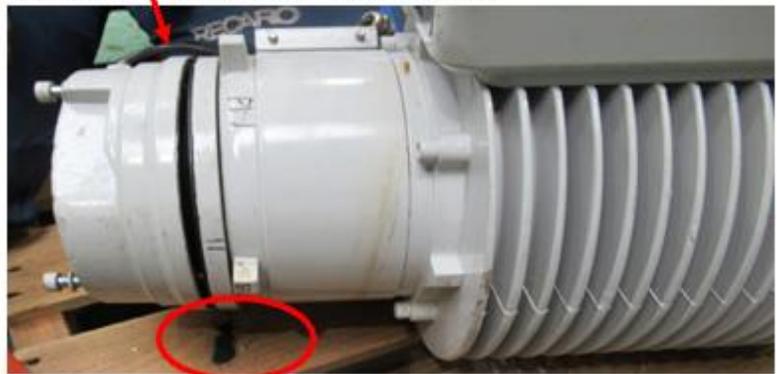
②ブレーキユニット取り外し中

開放時：ブレーキ粉多数あり、焼けた臭いあり

電気回路：異常なし

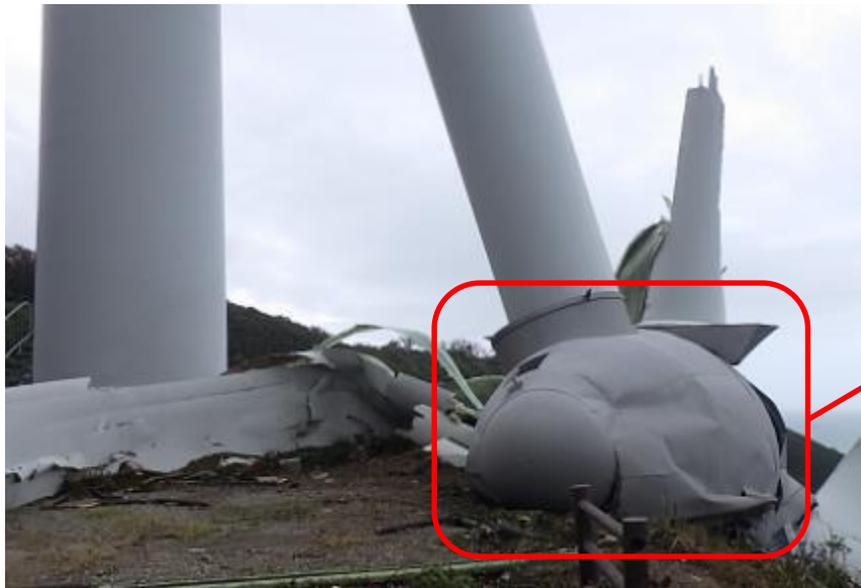
風車タワー倒壊時のヨーマータの状況

ヨーマータは風車に 6 台設置され、各 3 台（# 1 ~ # 3 および # 4 ~ # 6）がナセルの左右位置に設置される
タワー倒壊時にヨーマータ # 1 ~ # 3 が地面に衝突し損傷した

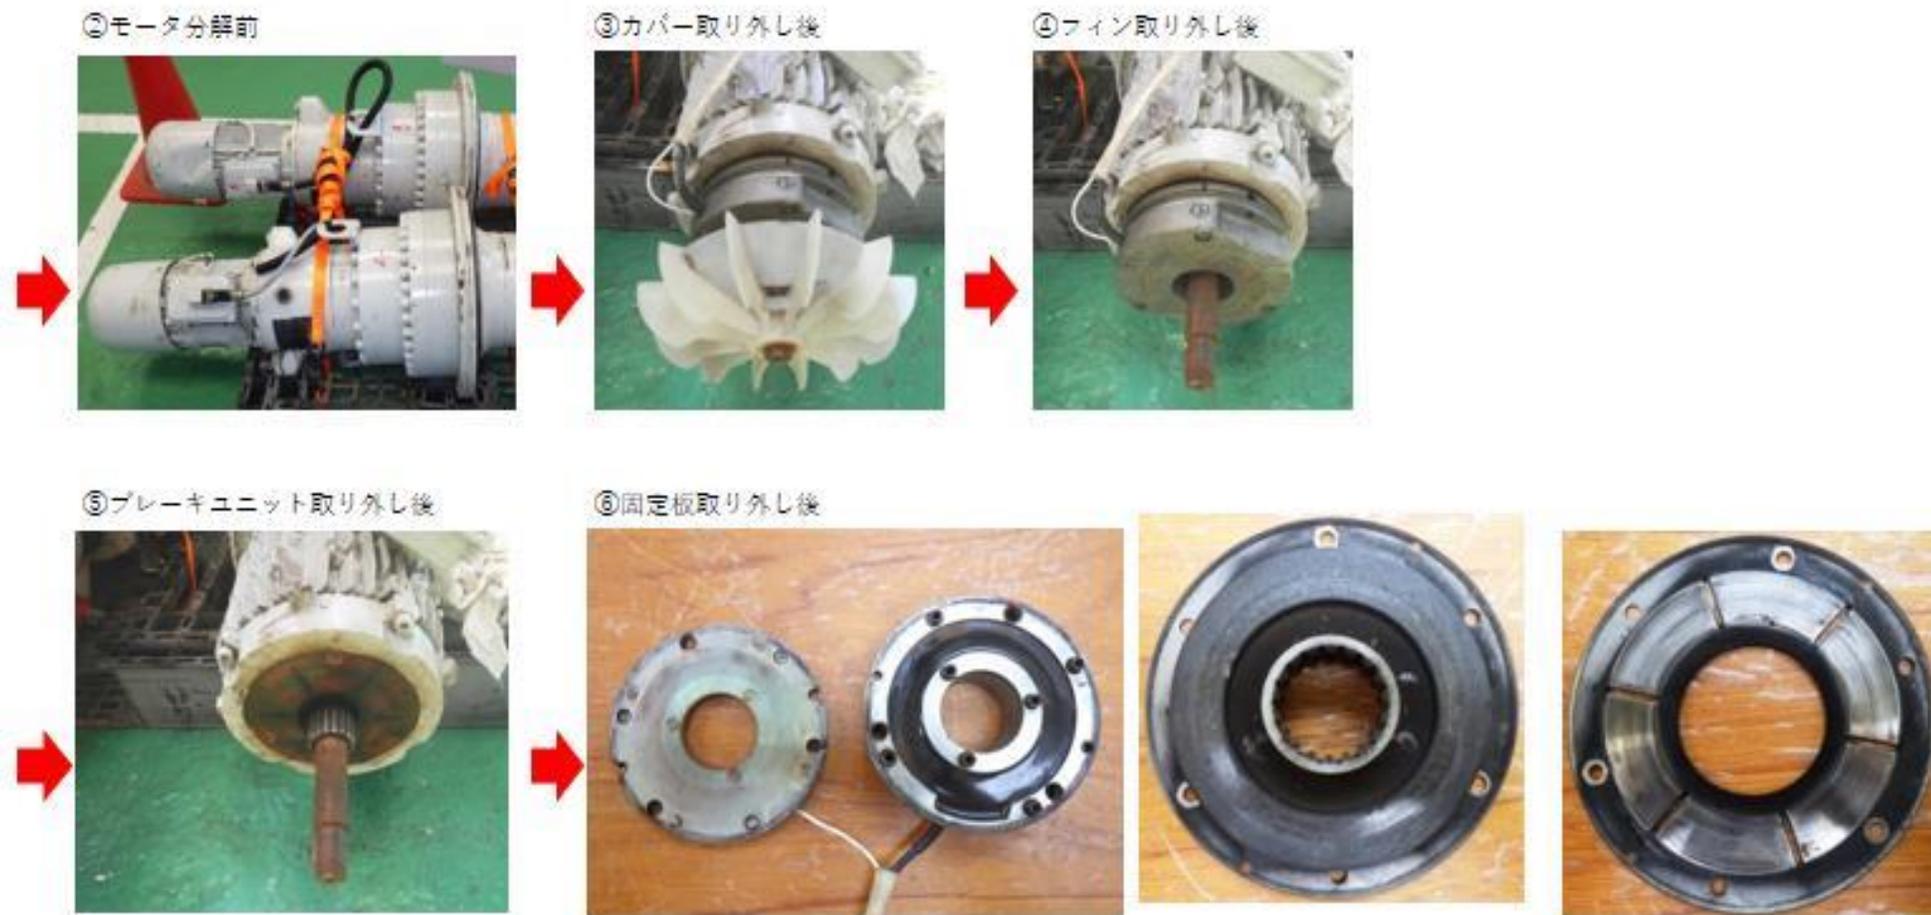
※ブレーキ粉は微量だが、ブレーキパットの摩耗痕、変色あり
