昆布盛ウインドファーム 6号機風車破損事故に関する報告 【第2報】

令和元年10月28日
JEN昆布盛ウインドファーム株式会社

1.3 6号機事故の概要（2019年4月8日）

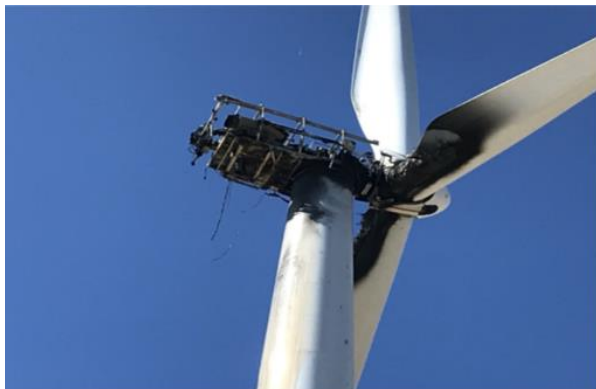
図1.3 (1) 火災事故(消火後)

- ・ 運転中「ベアリング温度高」警報発生（2:08）し風車が発電停止（ピッチ制御:フェザー）。（参考：ピッチ制御：電動，Yaw制御：電動）
- ・ 運転保守受託会社保守員（24時間交替勤務）が直ちに現場に出向きタワー内を点検した。その際、火の粉の落下と異臭を確認したため、外部へ退避した。その際ナセル付近より火炎を確認した（覚知）（3:00頃）。
- ・ 消防へ第一報（3:16頃）、消防入所（3:30頃）
- ・ 北海道産業保安監督部電力安全課へ第一報報告(4:17頃)
- ・ 念のため消防車1台が安全確認出来るまで待機。
- ・ 自然にナセルの火が消え再現性が無いことを確認後6:00頃退所。
- ・ ナセル落下の恐れがゼロではないため6号機立ち入り禁止処置を実施
※外部に対する人的、物的被害なし

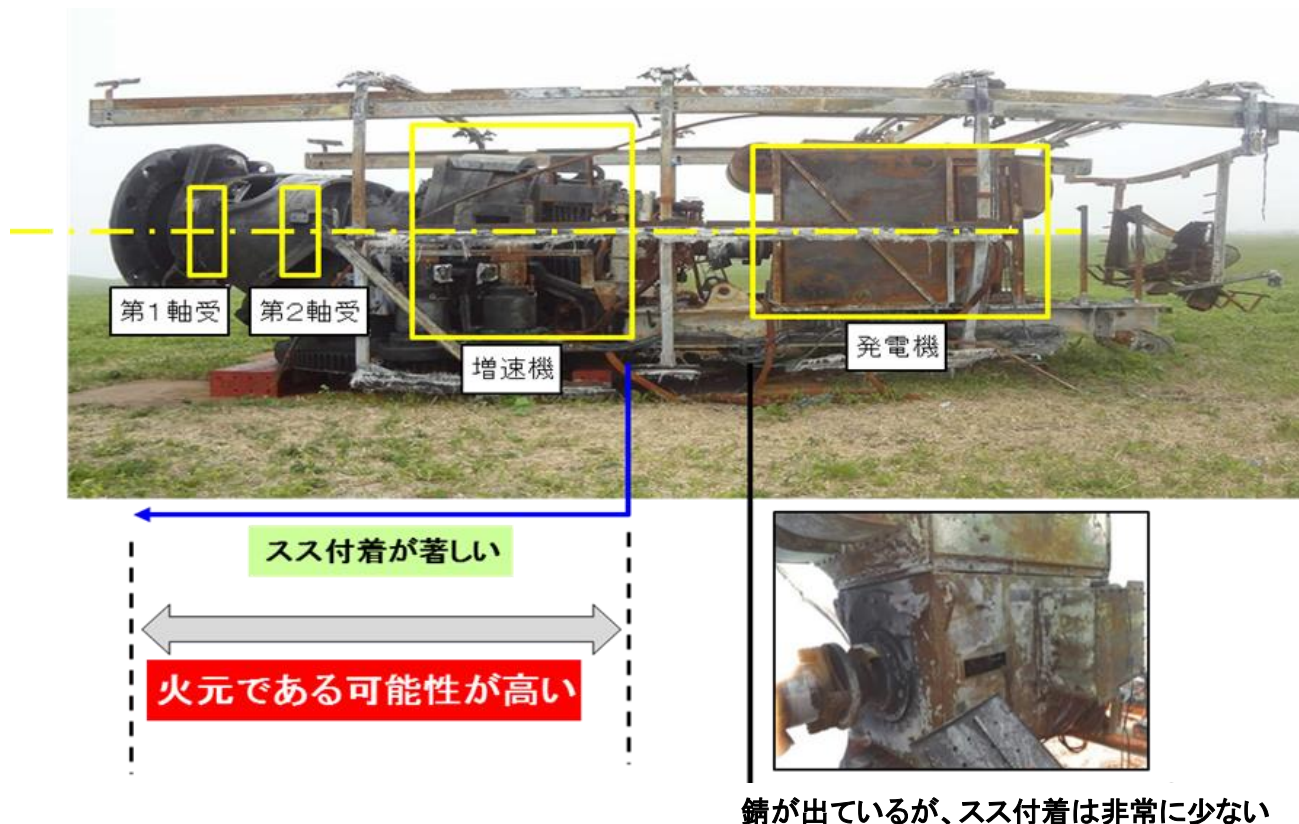
図3.1 ナセル状況

火災によるススの付着量、および部材の焼損状態を確認した結果、増速機より前方側の焼損が著しい。

⇒火元は発電機ではなく、ナセル前半分の可能性が高いと推定。(図3.1)

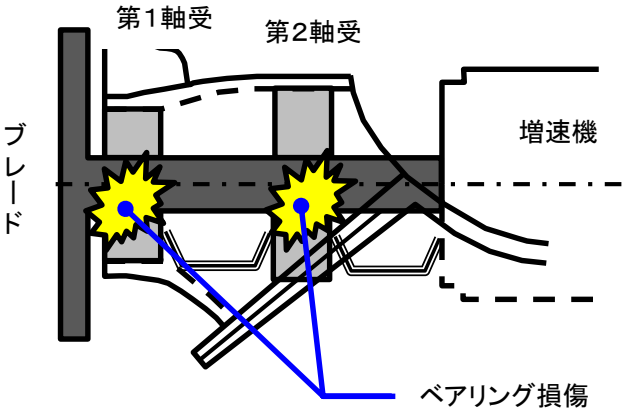
<ul style="list-style-type: none">・ベアリングが損傷した。
Step 2

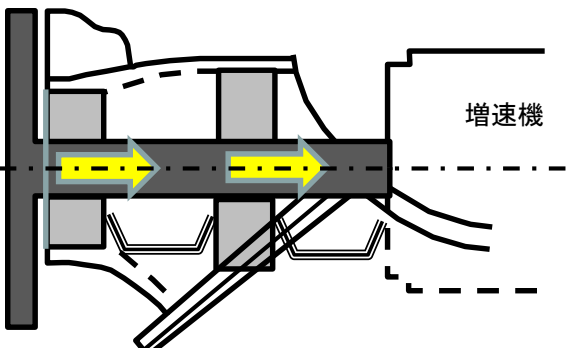
<ul style="list-style-type: none">・主軸を支持する力が失われ、主軸がナセル後方へ押し込まれた。

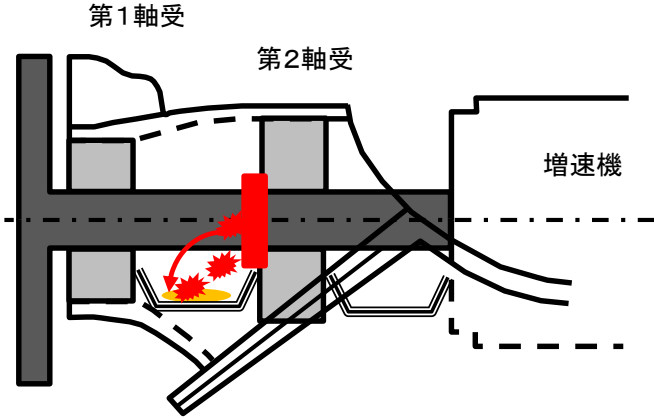
<ul style="list-style-type: none">・ 主軸が後退したことにより主軸と一体となって回転しているラビリンスリングが第2軸受側面に強く押し付けられた状態となり、主軸又はラビリンスリングが剥離。軸回転による摺動摩擦で高温の鉄片等が落下。・ これらが火種となって直下の廃グリス受皿へ落ちた。
Step 4

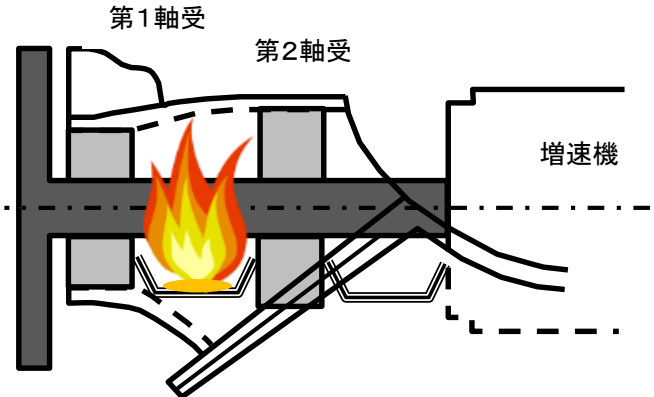
<ul style="list-style-type: none">・ 廃グリス受皿内のグリスに引火した。

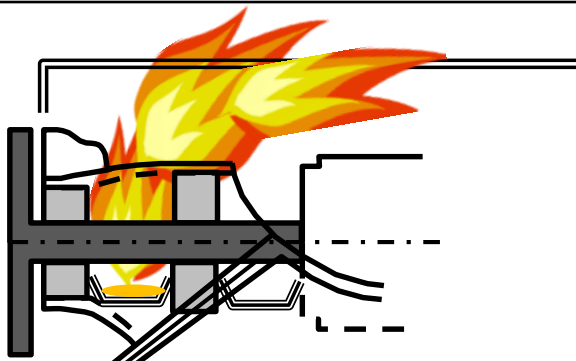
<ul style="list-style-type: none">・ 火炎がナセル内に充満し、ナセル全体へ延焼した。

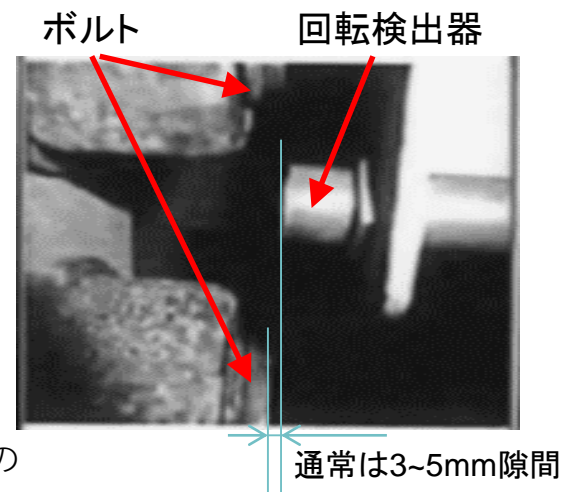
図6.3 回転検出器取付部

2018年9月20日 ローター一回転検出器の先端部が削れているのを発見し、故障のため交換。

2019年3月 6日 ローター一回転検出器の先端部が摺れていたのを発見し、隙間を調整。

通常は近接センサーとボルトの間には隙間があるが、**主軸が押し込まれたことにより、ローターのボルトと接触して故障したものと推定。**

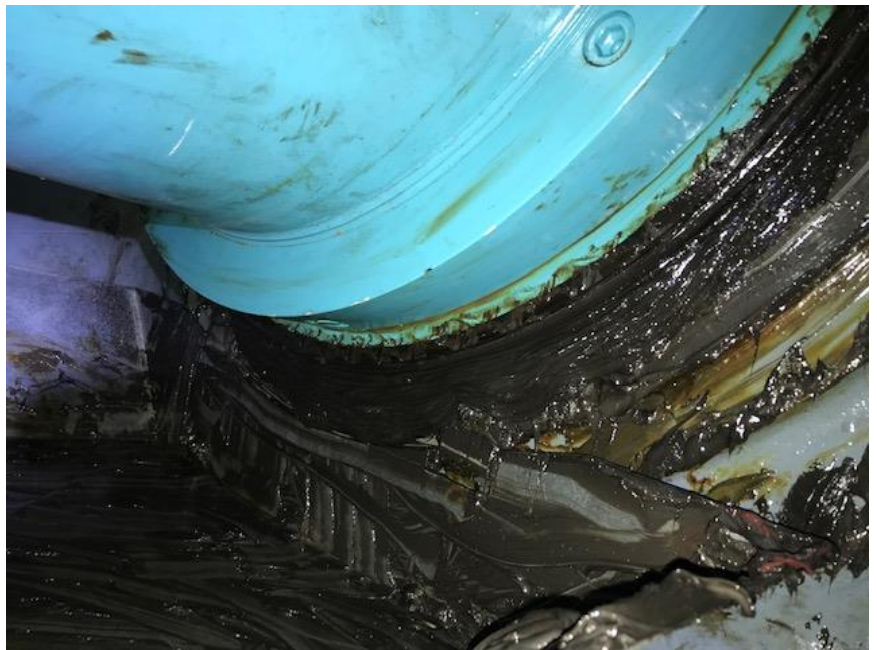
図6.5 6号機グリス黒化状態

2019年3月7日 グリスの黒化を確認

第1軸受から擦れている音がしたためグリス不足と判断しオートグリーサーをマニュアル運転に切り替えて給脂。その際に、**排出されたグリスが黒化**していることを確認。以降 グリス入替のため**オートグリーサーを間欠運転から連続運転**とした。

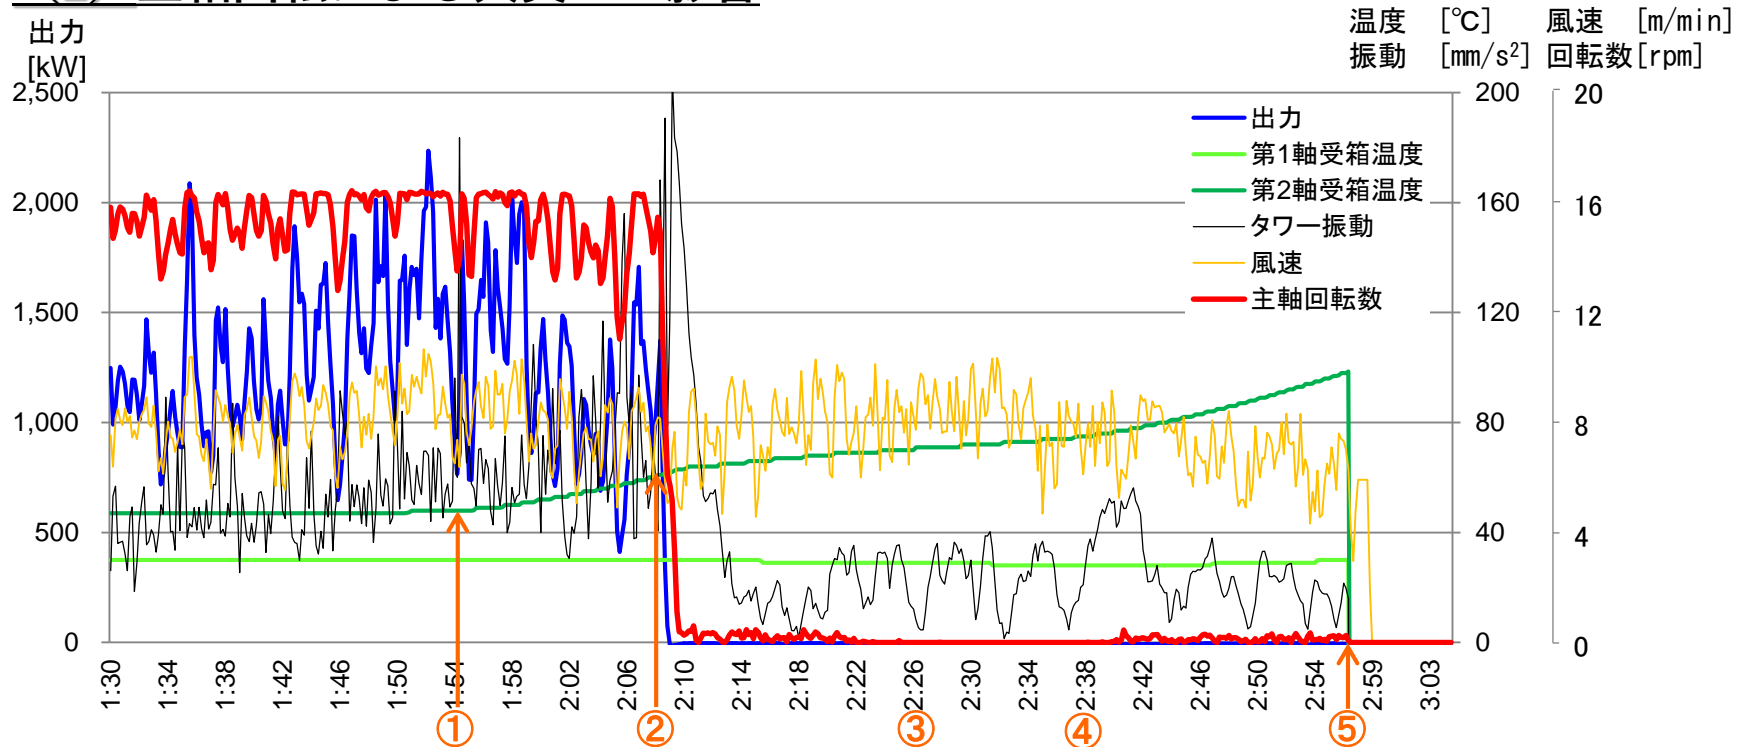
図6.6 トレンドデータ(2019年4月8日1:30~4月8日3:00)

- ① 1時54分 第2軸受箱温度上昇開始
- ② 2時08分 軸受温度高(60°C)により発電停止、主軸回転停止
- ③ 2時26分 火災警報発報
- ④ 2時38分 運転員がタワー下に到着、火災確認
- ⑤ 2時56分 制御電源喪失、非常停止

発電停止と共に回転数は降下しており、火災につながるような動作は確認できない

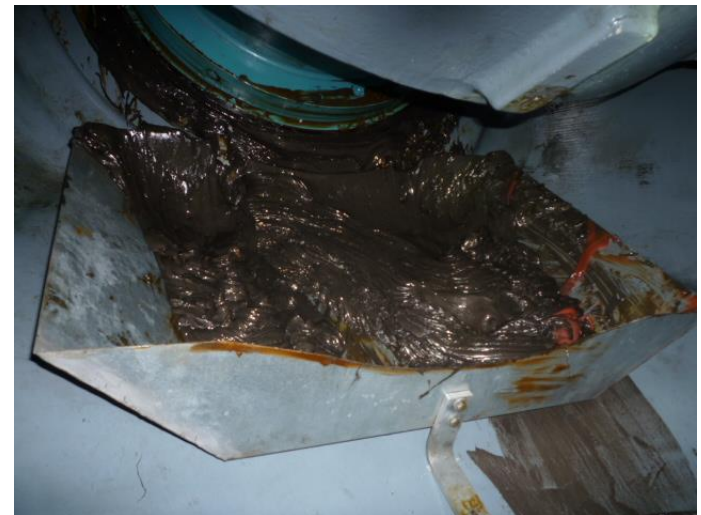
図6.15 廃グリス受皿 清掃前
(廃グリス 約20Lをほぼ毎日回収)

通常、オートグリーサーによる自動間欠給脂であれば、廃グリス(約0.7L/月)の除去は月1回の清掃で十分だが、連続給脂中のため排出量が多く(約20L/日)毎日除去していた。

廃グリス受皿の設置場所及び形状についてはメーカー標準からの変更なし(約85L)連続給脂でも1日に排出されるグリスを受けるには十分な容積がある。

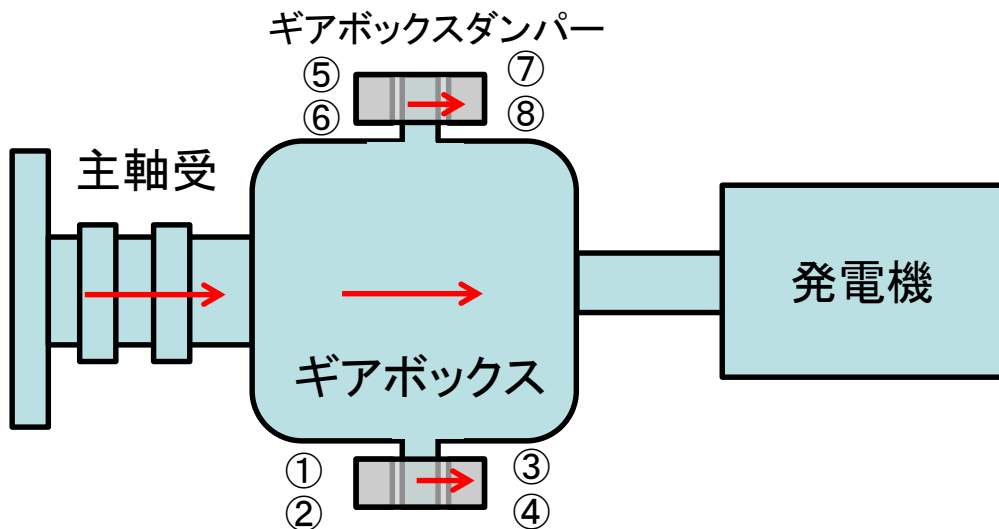
主軸受損傷によって主軸、ギアボックスが発電機方向に移動したため、ギアボックスダンパーのギャップが変動。

過去の自主点検記録(参考値につきデータ欠損あり)からも主軸移動の兆候が認められる。

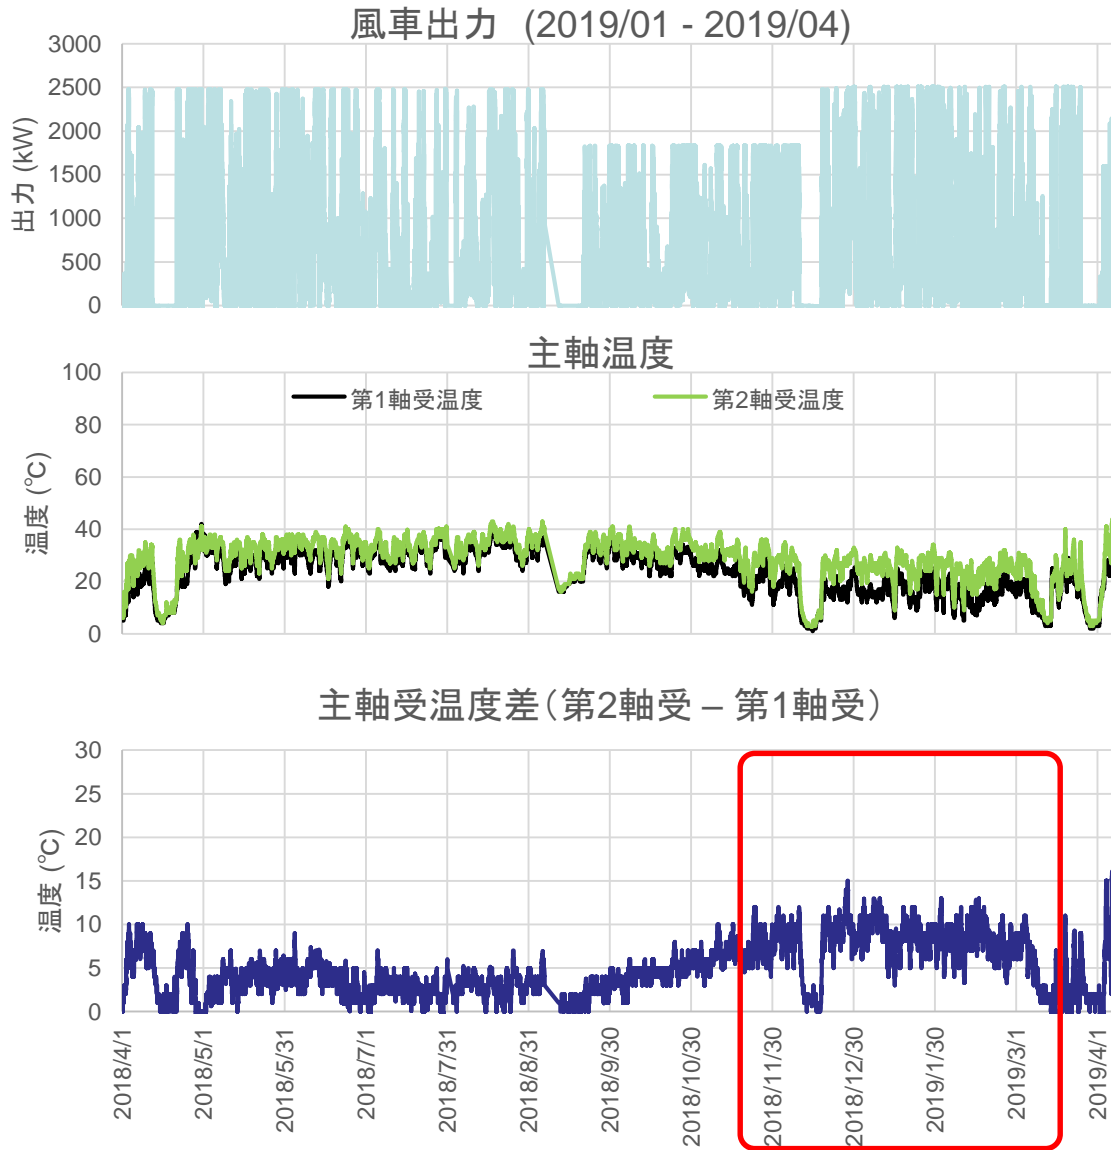
2018年12月頃から第2軸受温度が相対的に上昇。

主軸移動によって、ラビリンスリングが第2軸受内輪に接触、及び主軸との摩擦が発生したと推定する。

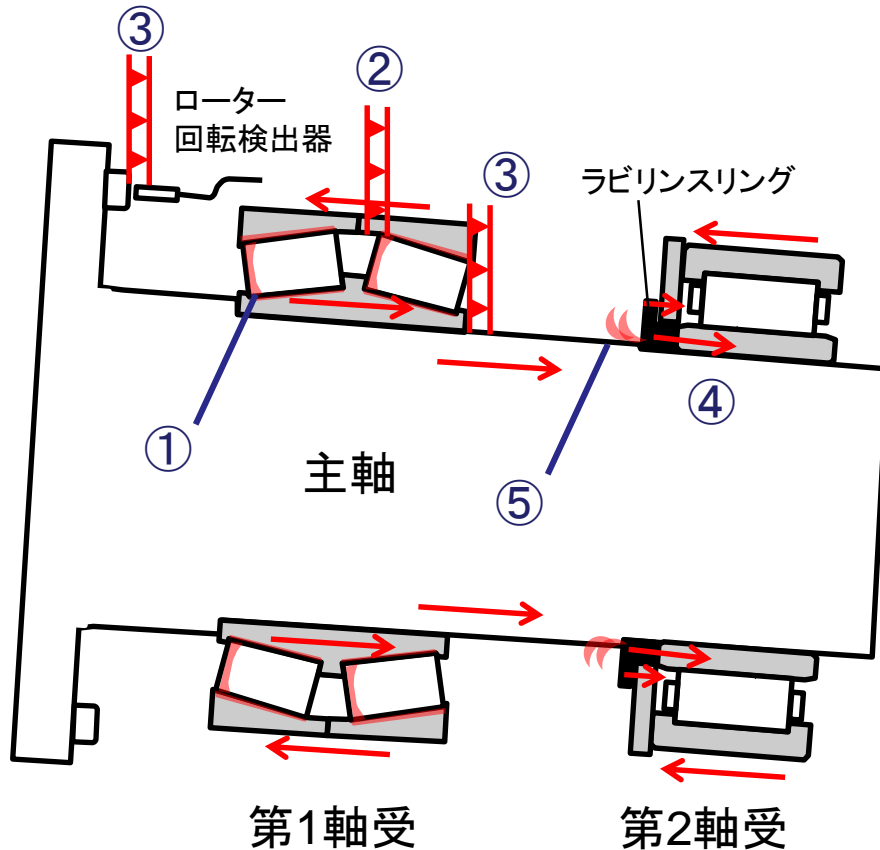
- ①第一軸受のころ、内輪、外輪に摩耗、剥離が発生（グリス変色）
- ②第一軸受の軸方向のギャップ発生
- ③主軸が軸方向に移動（2018/9月）（ローター近接スイッチ、ギアボックスダンパーの 空隙変動）
- ④第二軸受けラビリスリングが第二軸受け内輪、エンドカバーに接触（第二軸受け温度上昇、グリス黒化、異音発生）
- ⑤ラビリスリングと主軸の間に摩擦が発生し、高温の鉄粉が発生
