千葉・山倉水上メガソーラー発電所 太陽電池破損事故

2019年10月28日

京セラTCLソーラー合同会社

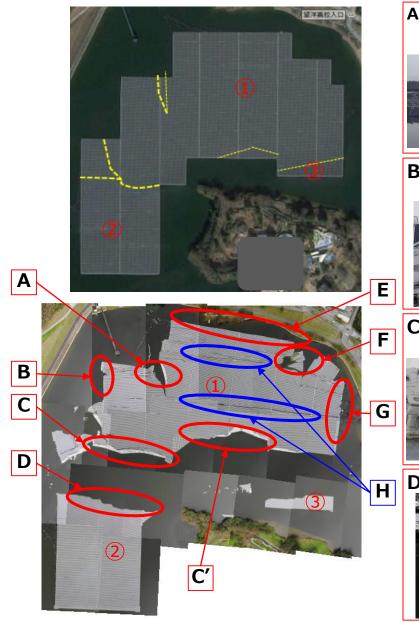
◆左図黄色点線部によりアイランドが三つに分断

E 北側のアンカーの影響で水中に引き込まれる

B アンカーから離脱し北側へ移動 フロート・パネルが隆起

F 火災発生箇所、燃えた部材の大 半は沈没

C 断裂しロール状にフロートが巻き上がる C'

D 断裂した部分の接続ピン破損

H フロート・パネルが隆起

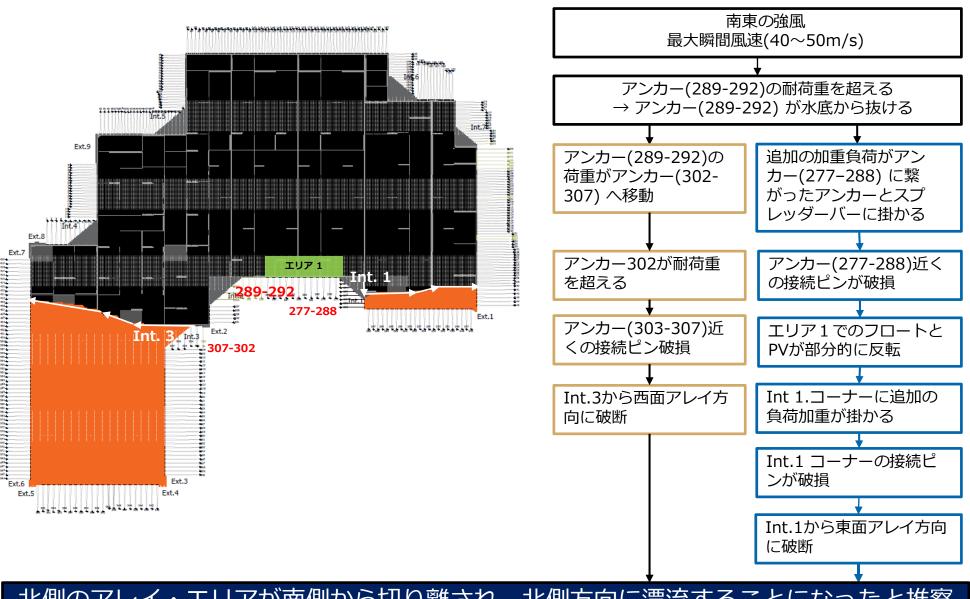
5-2 アイランドの破損起点の推測理由 ◆破損の流れ(推測)

北側のアレイ・エリアが南側から切り離され、北側方向に漂流することになったと推察

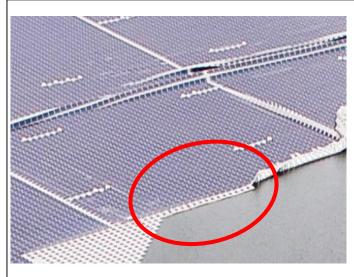
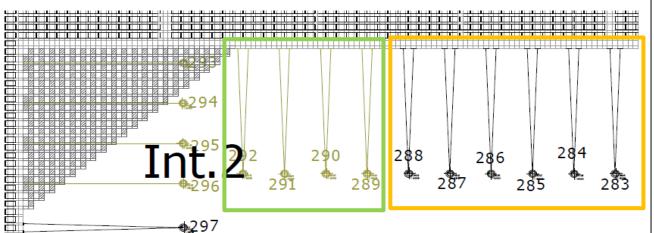
アンカー番号 292 から 289の部分: 緑色枠

接続ピン、スプレッダーバー、チェーンの残留を確認。

アンカー番号 288 から 277の部分: 黄色枠

外周部のフロートが係留線と一緒にアイランドから分離。

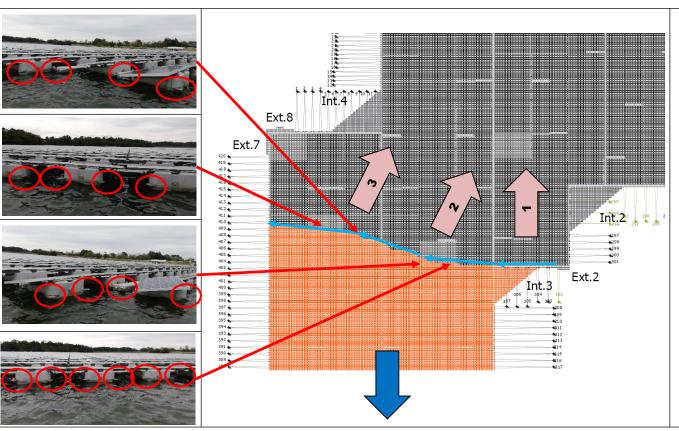
- ・東から西方面に向かって破断。
 - → Int.3からアンカー番号410に向かって破断。

- Int.3から西方面への破断線に沿って、 接続ピンの破損が見られた。
- 風荷重により、白矢印1→2→3の順番でアイランドが破断したと推察。
- 青矢印で示す南側アンカーにより、アイランドは損壊せず。

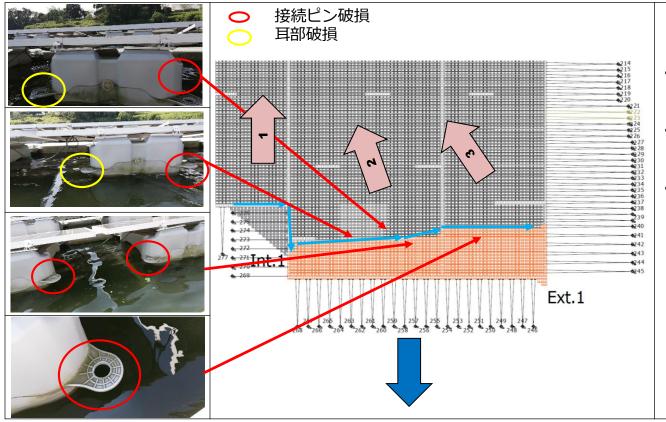
- ・西方向から東方向に破断。
- ・東方向: Int.1コーナーからアンカー番号240に向かって破断。

このエリアでは、接続ピンと耳部の破損が見られた。

- Int.1から東方面への破断線に沿って接続ピンの破損が見られた。
- 風荷重により、白矢印1→2→3の順番で アイランドが破断したと推察。
- 青矢印で示す南側アンカーにより、アイランドは損壊せず。
