昆布盛ウインドファーム 6号機風車破損事故に関する報告 【第3報】

令和元年11月19日
JEN昆布盛ウインドファーム株式会社

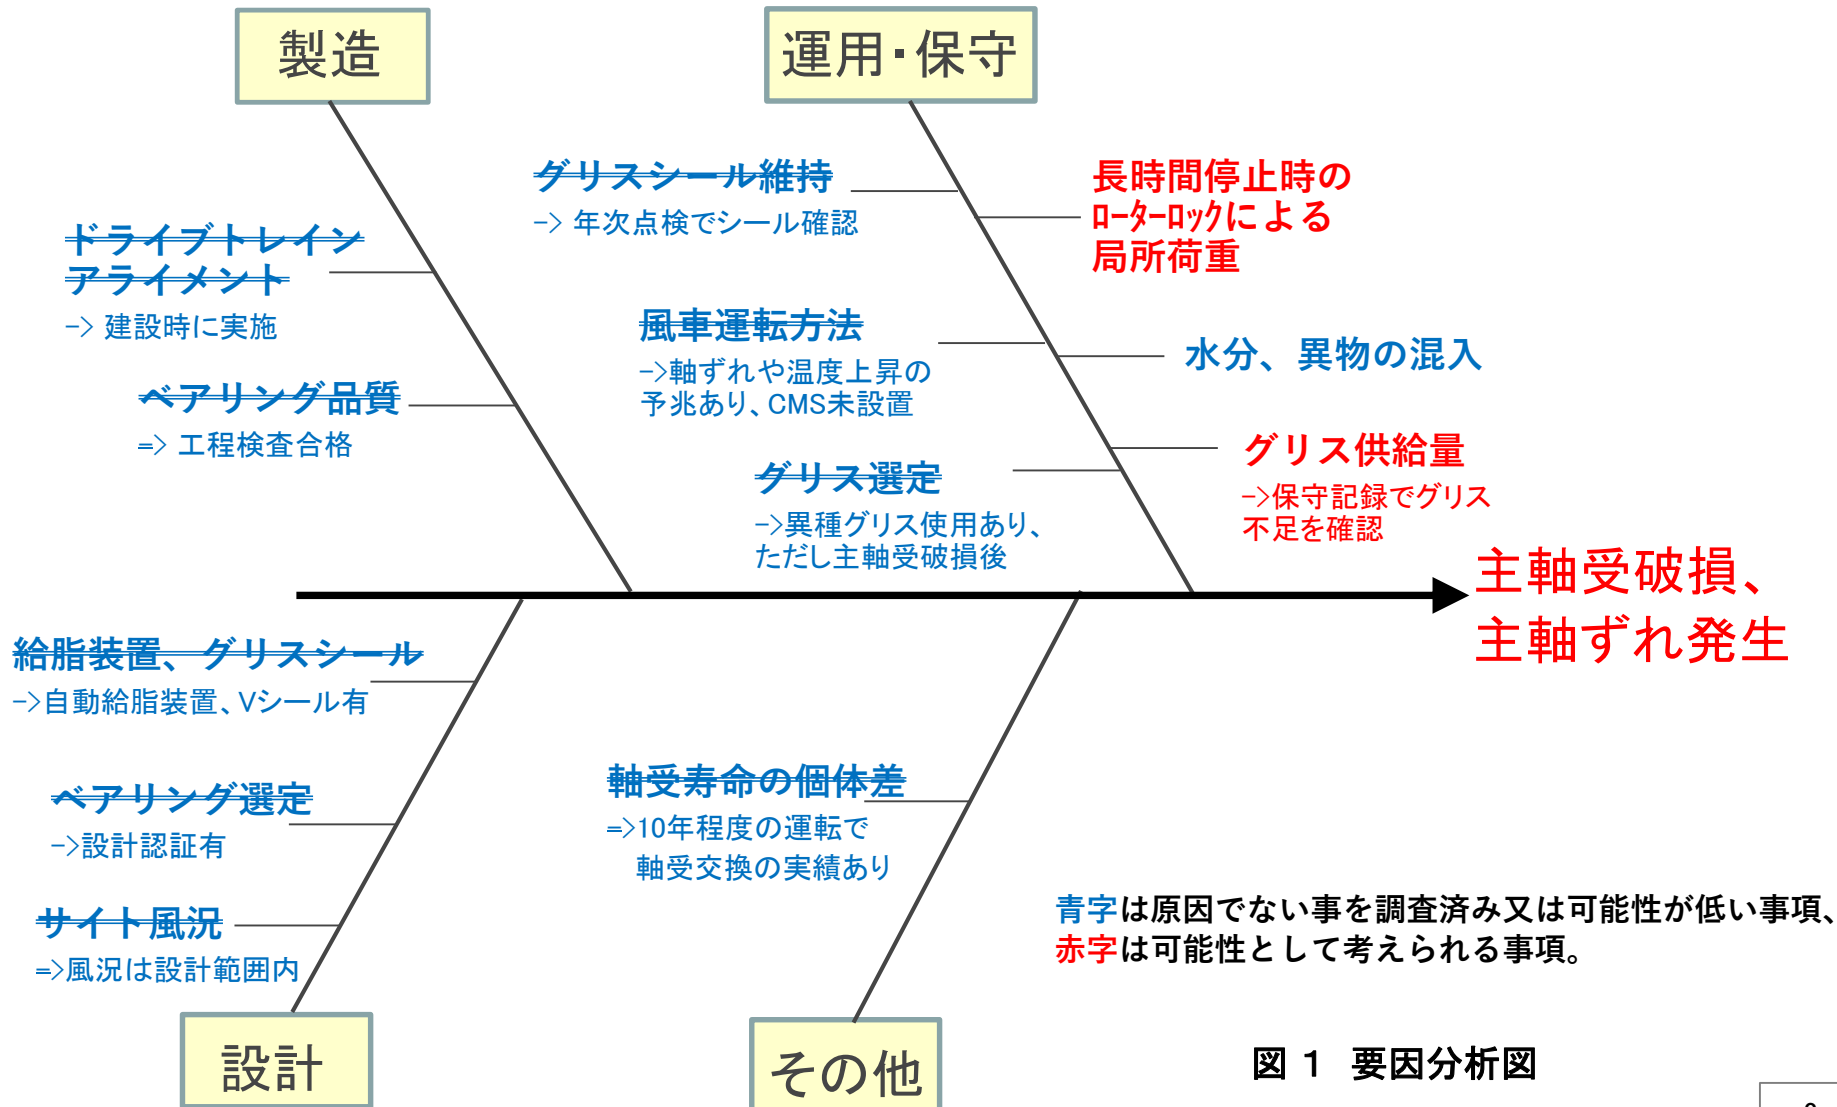
図 1 要因分析図

1.1 軸受損傷、主軸ずれの推定要因

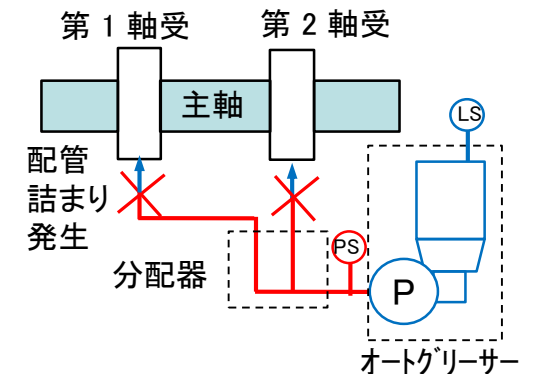
図 2 グリス注入システム説明

- ・ 2016/12～2017/ 9 に主軸受オートグリーサー圧力異常が頻発。
グリス注入システムの詰まり気味と推定。

※2: MBL pressure fault:
※MBL: Main Bearing Lubrication
主軸受オートグリーサー圧力異常。
グリス注入システムの詰まり気味等が原因で発生

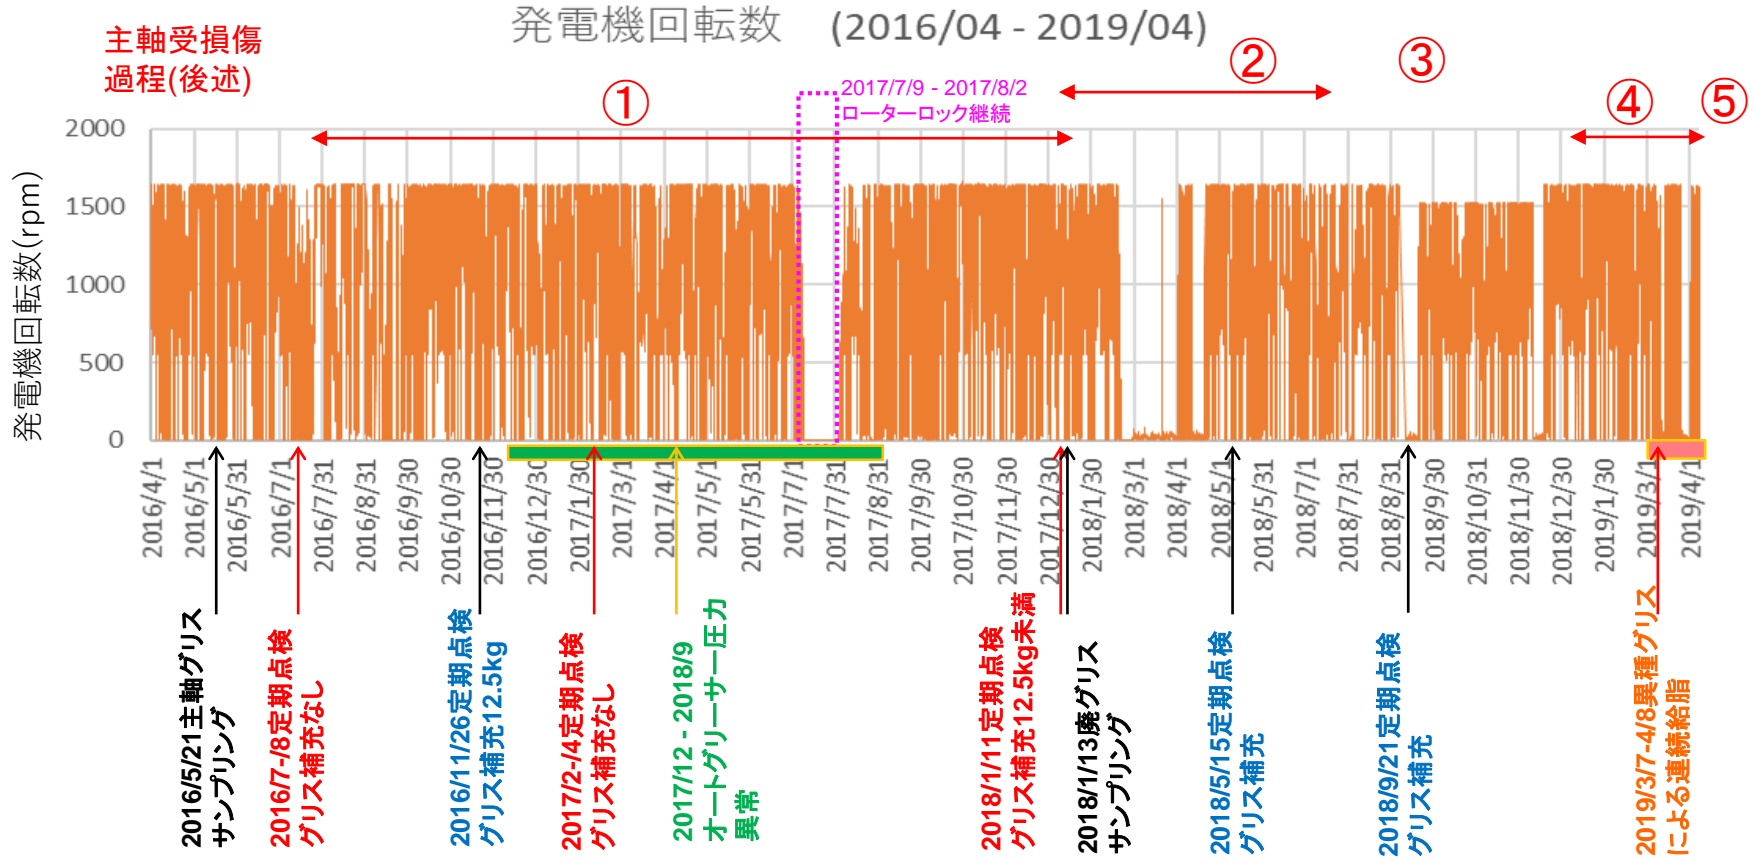
図4 トレンドデータ

- ・ 前述のグリス不足期間に、風車トラブル対応のため「1ヶ月間」ローターロックを継続していた期間あり。
- ・ 「1年間」の軸受グリス不足に加えて「1ヶ月間」のローターロックによって主軸受の荷重が一ヶ所に集中したことで、転動体、内輪、外輪に油膜切れ、発錆、摩耗、剥離が発生し、**軸受寿命の短縮につながったと推定**する。

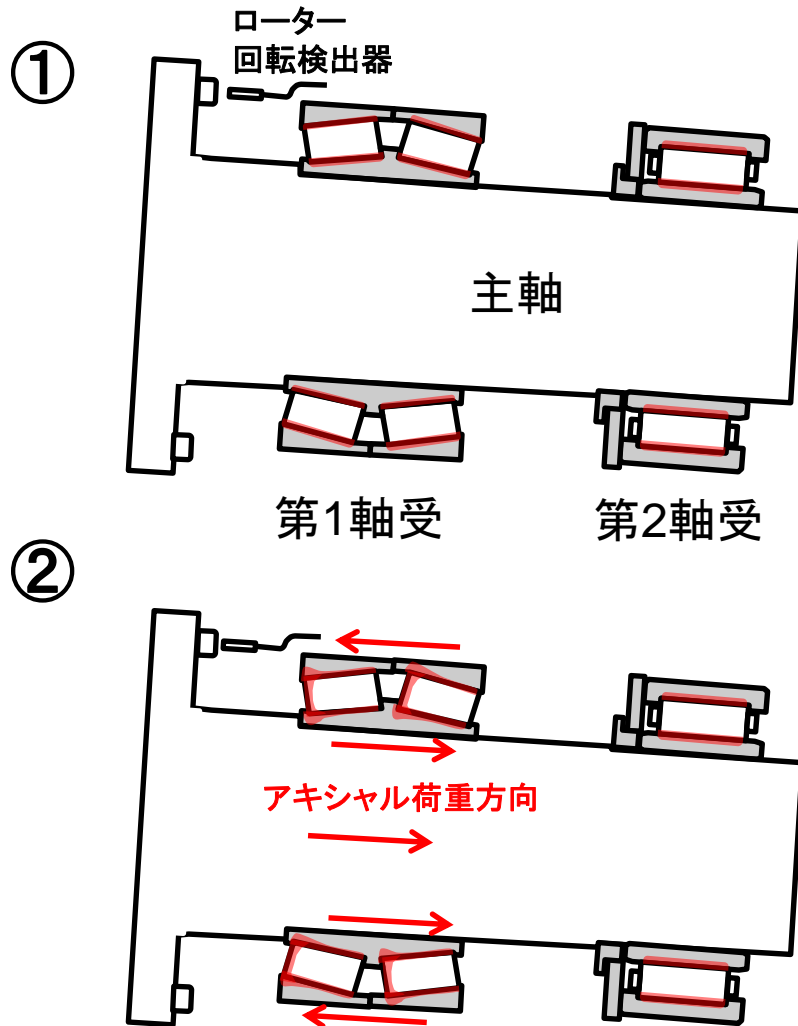
図5 主軸受損傷説明図(1)

- ① 「1年間の」軸受のグリス不足や「1ヶ月間」のローターロックを起因として第1・第2軸受の摩耗、剥離が発生
(2016年11月～2018年1月)

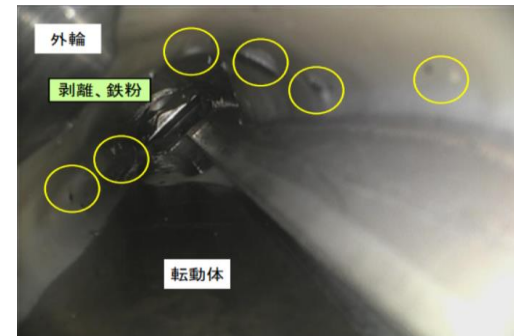
図6 第1軸受内視鏡写真

- ② 運転時アキシャル荷重及び摩耗の進行によって、第1軸受の軸方向のギャップ発生

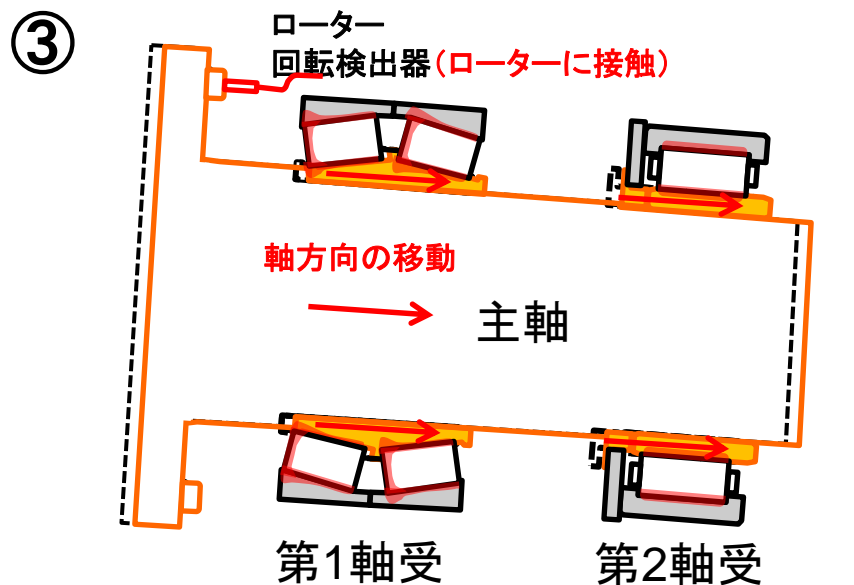
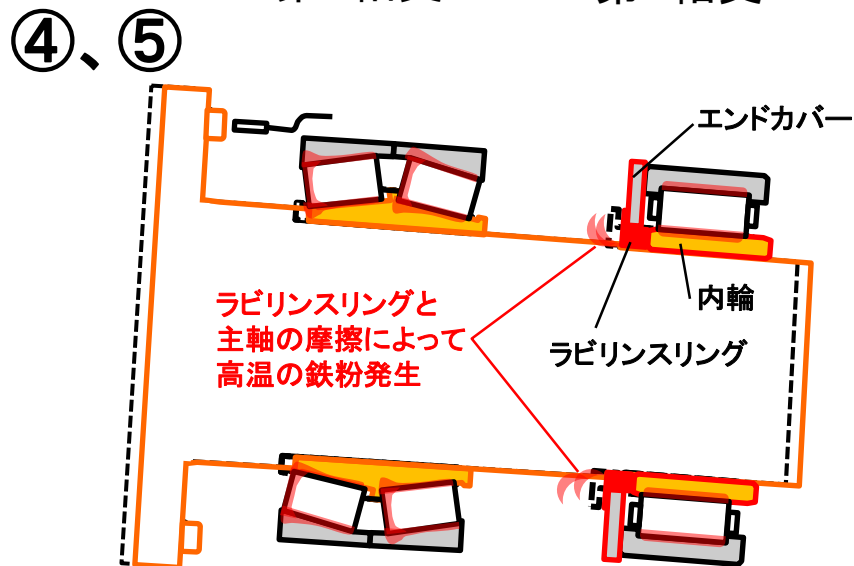
図7 主軸受損傷説明図(2)

③ 主軸が軸方向に移動
(回転検出器がローターに接触)
(2018年9月)

④ 第2軸受ラビンスリングが第2軸受
内輪、エンドカバーに接触(第2軸
受温度上昇、グリス黒化、異音発生)
(2018年12月～2019年3月)

⑤ ラビンスリングと主軸の間に摩擦
が発生し、高温の鉄粉が発生
(2019年3月～4月)

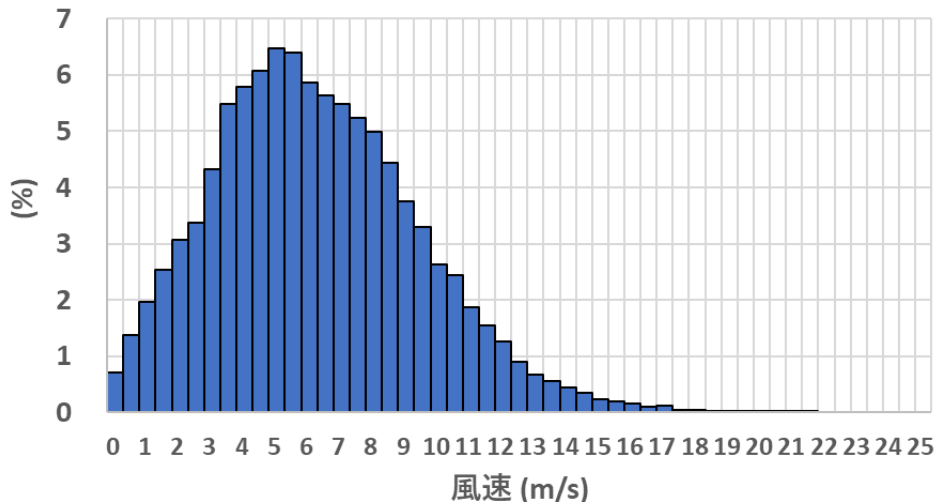
図 10 サイト乱流強度

風車運転データ得られた平均風速、極地風速、乱流強度は設計風速以下であり、**サイト風況が主軸受損傷の原因ではない**と考える。
