昆布盛ウインドファーム 6号機風車破損事故に関する報告 【第3報】

(令和2年1月9日修正版)

令和元年11月19日

JEN昆布盛ウインドファーム株式会社

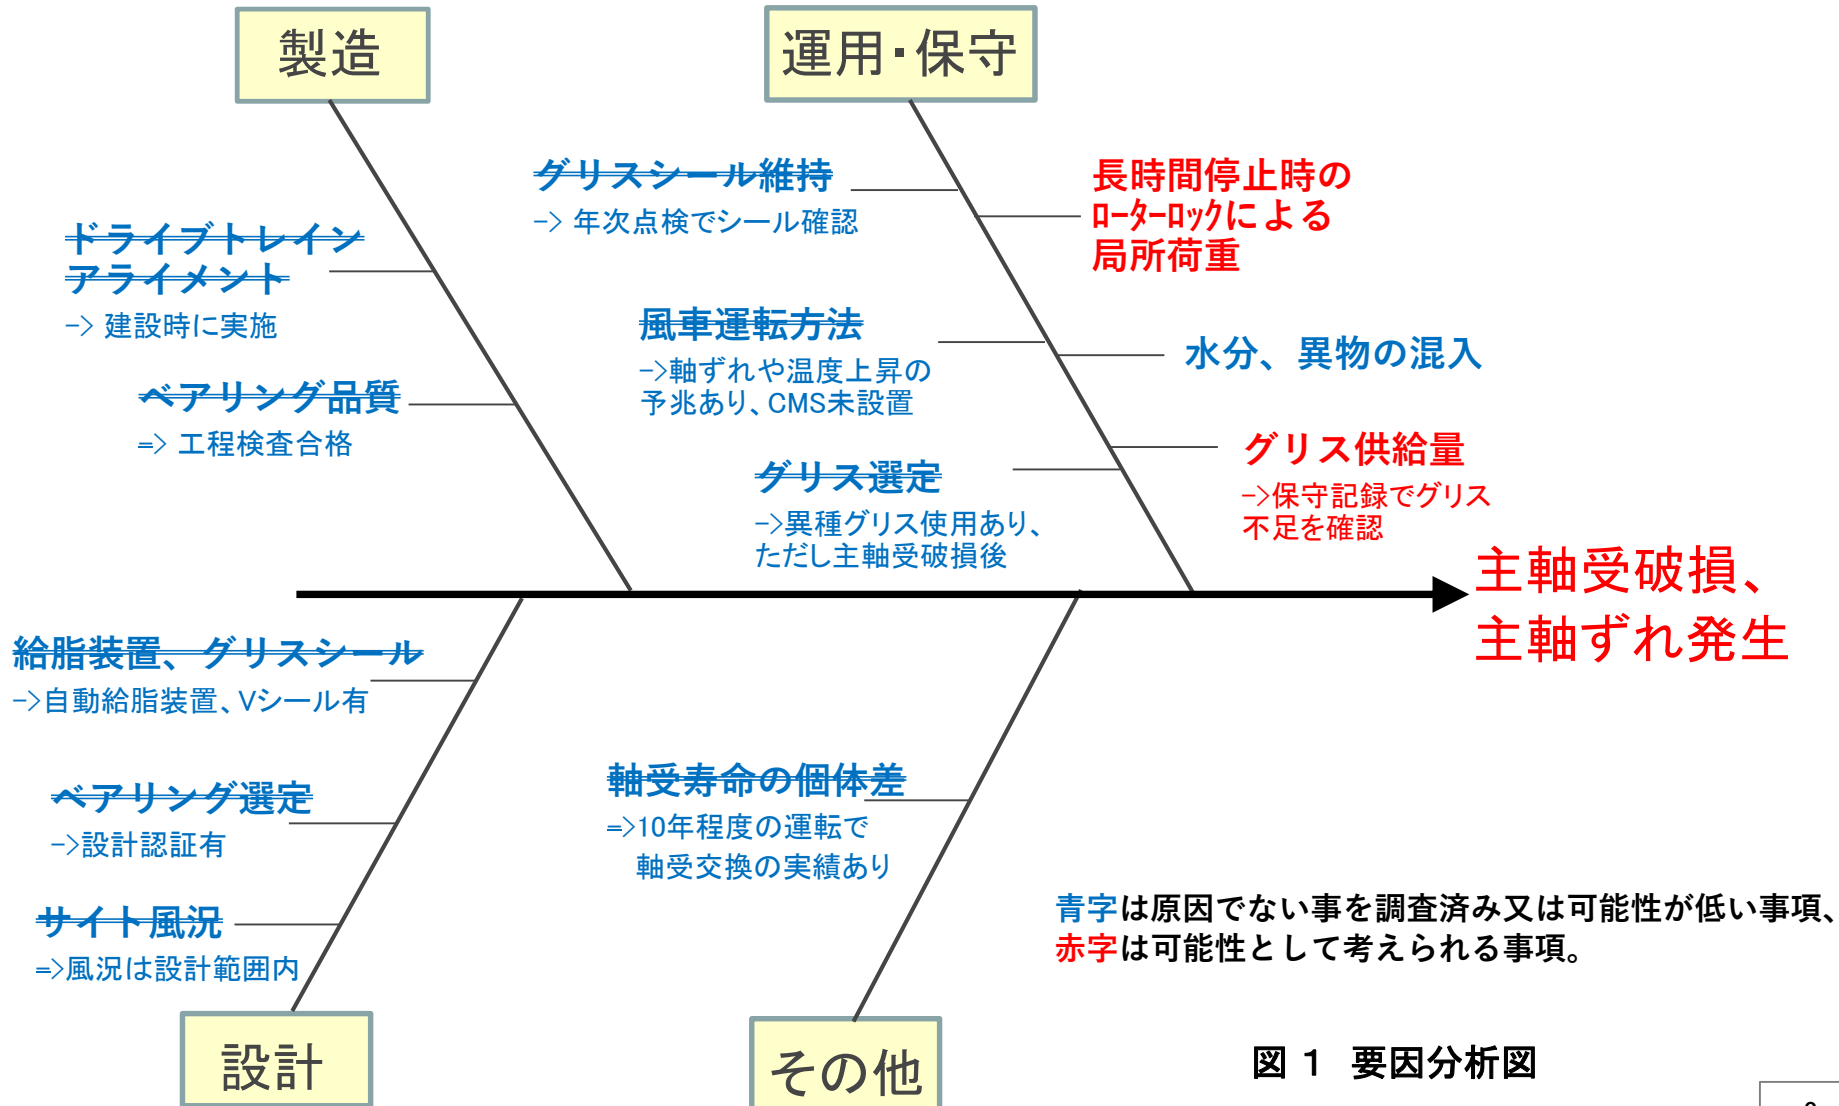
図 1 要因分析図

1.1 軸受損傷、主軸ずれの推定要因

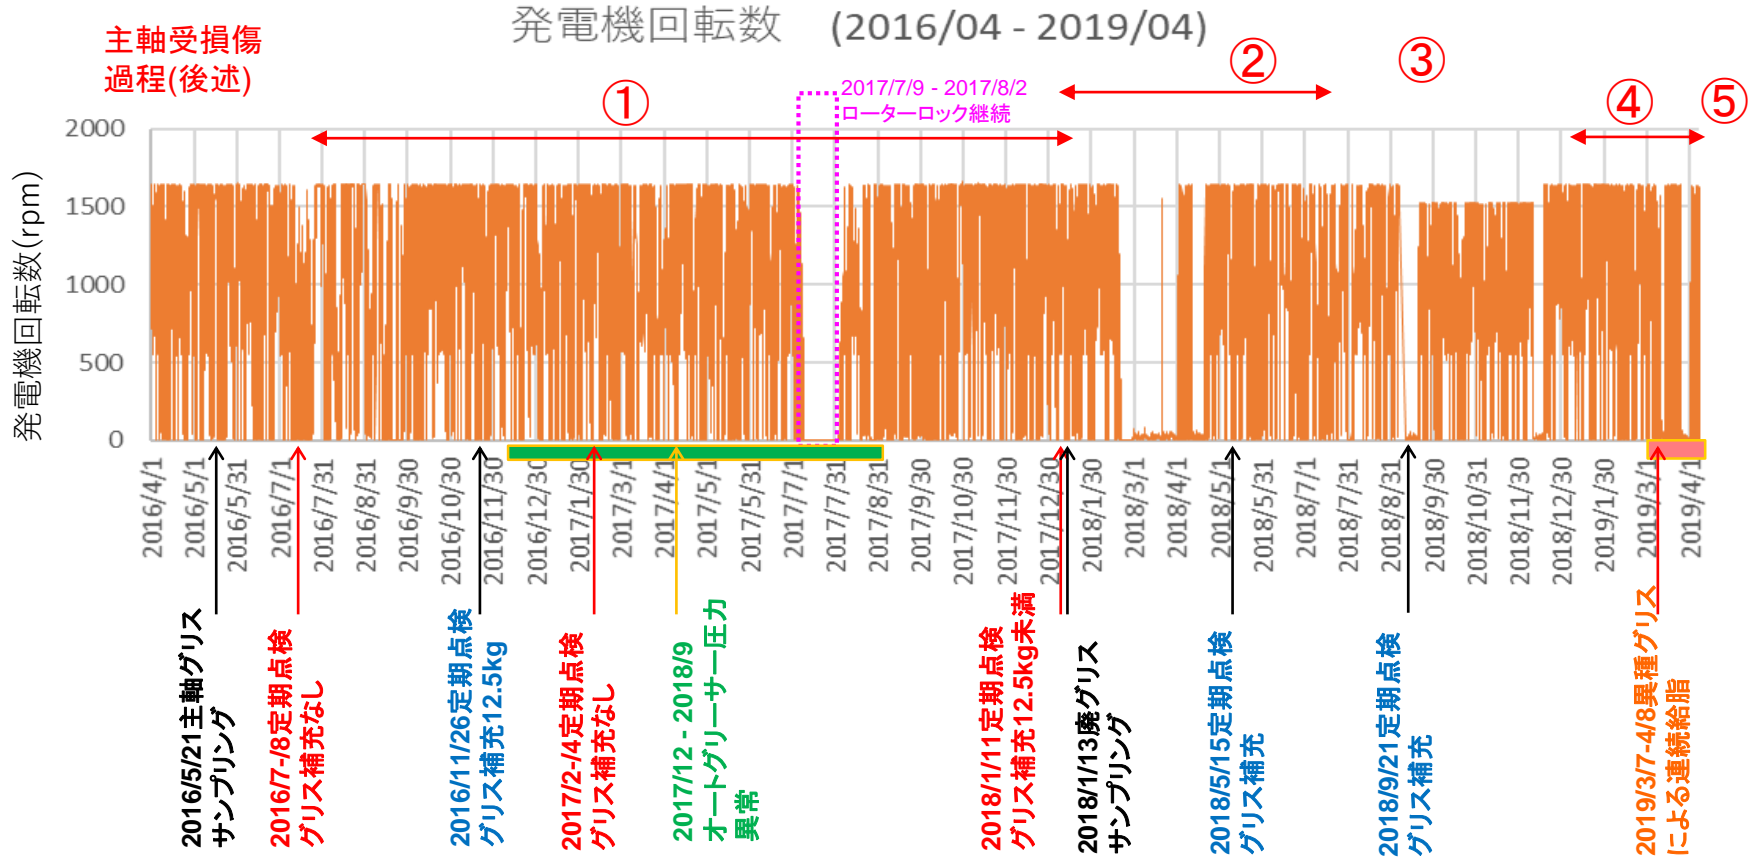
図4 トレンドデータ

- ・ 前述のグリス不足期間に、風車トラブル対応のため「1ヶ月間」ローターロックを継続していた期間あり。
- ・ 「1年間」の軸受グリス不足に加えて「1ヶ月間」のローターロックによって主軸受の荷重が一ヶ所に集中したことで、転動体、内輪、外輪に油膜切れ、発錆、摩耗、剥離が発生し、**軸受寿命の短縮につながったと推定**する。

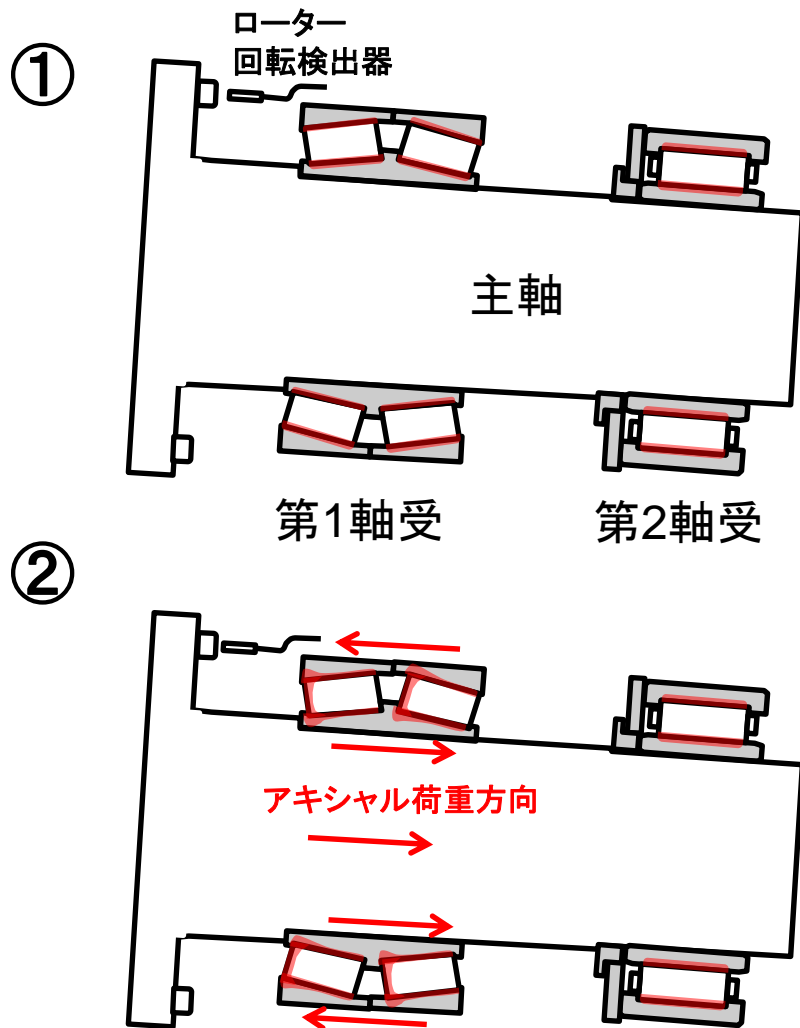
図5 主軸受損傷説明図(1)

- ① 「1年間の」軸受のグリス不足や「1ヶ月間」のローターロックを起因として 第1・第2軸受の摩耗、剥離が発生
(2016年11月～2018年1月)

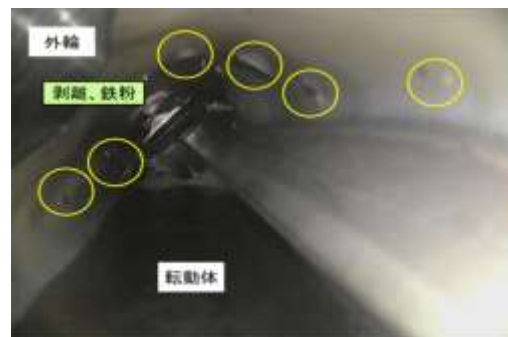
図6 第1軸受内視鏡写真

- ② 運転時アキシャル荷重及び摩耗の進行によって、第1軸受の軸方向のギャップ発生

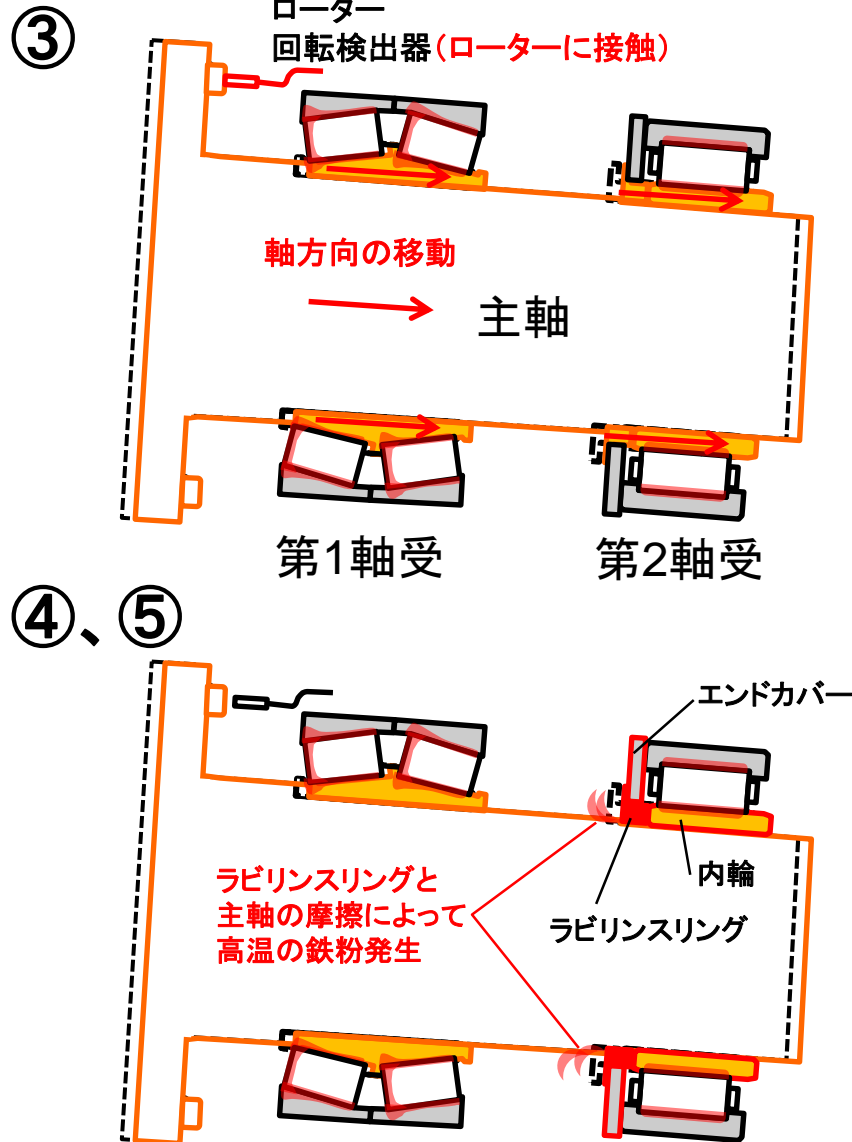
図7 主軸受損傷説明図(2)

- ③ 主軸が軸方向に移動
(回転検出器がローターに接触)
(2018年9月)
- ④ 第2軸受ラビリンスリングが第2軸受内輪、エンドカバーに接触(第2軸受温度上昇、グリス黒化、異音発生)
(2018年12月～2019年3月)
- ⑤ ラビリンスリングと主軸の間に摩擦が発生し、高温の鉄粉が発生
(2019年3月～4月)
