昆布盛ウインドファーム 6号機風車破損事故に関する報告

令和2年1月14日
JEN昆布盛ウインドファーム株式会社

1.3 6号機事故の概要（2019年4月8日）

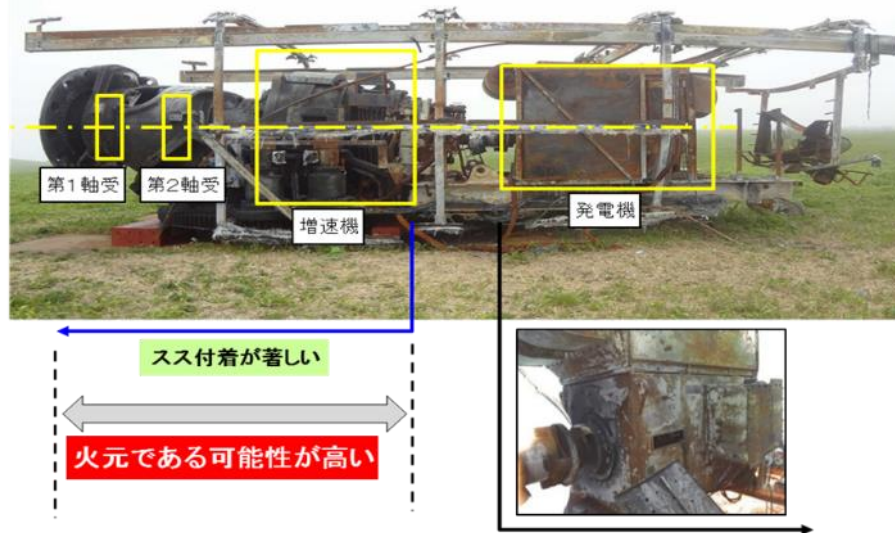
図 2.1 ナセル状況

火災によるススの付着量、及び部材の焼損状態を確認した結果、増速機より前方側の焼損が著しい。

⇒ 火元は発電機ではなくナセル前半分の可能性が高いと推定。 (図2.1)

錆が出ているが、スス付着は非常に少ない

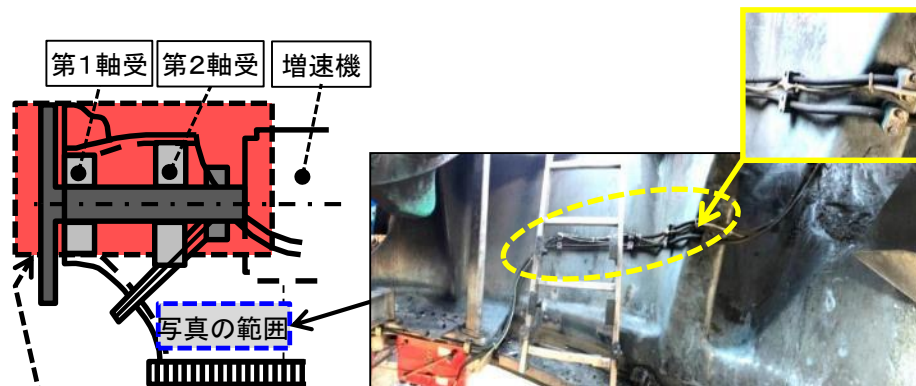
図 2.2 ケーシング内の焼損状況

前半分の軸受ケーシング内下側の樹脂配管に焼損が見られない。(図2.2)

⇒ 火元は増速機でもなくナセル前半分の上側であると推定

ケーシング内下側は焼損が見られない
(樹脂配管は焼損していない)

⇒ タワー(塔)やケーシング下側は火元でない

① 火元はこのエリアにあると推定

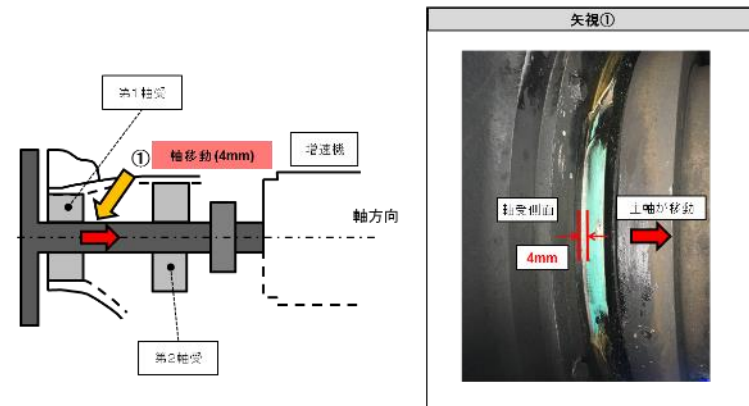
図 2.3 主軸の移動状態

- ・ 主軸が移動
(図2.3参照)
- ・ 第2軸受 前側の主軸に鉄片、燃烧跡あり
(図2.4参照)
- ・ 廃グリスが激しく燃烧した形跡あり
(図2.5参照)

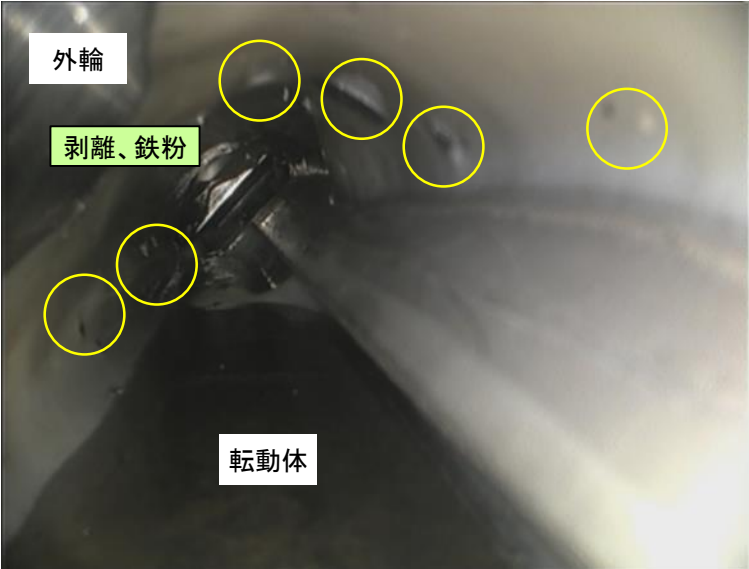
図 3.1 内視鏡調査結果(第1軸受)

<p>外輪</p> <p>剥離、鉄粉</p> <p>転動体</p> <p>転動体、外輪間に多量の剥離、鉄粉が見られる</p>

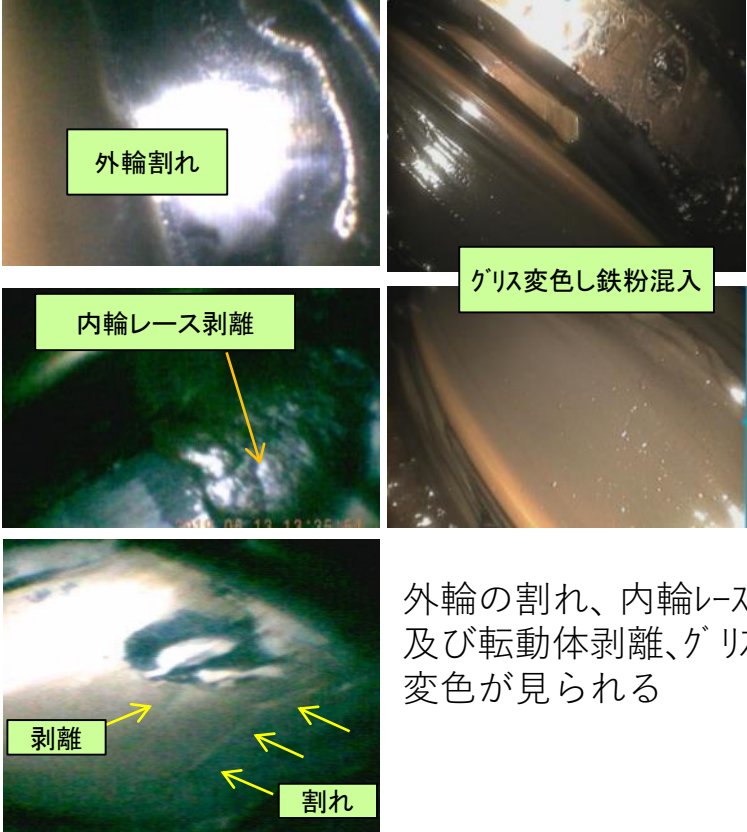
図 3.2 内視鏡調査結果(第2軸受)

<p>外輪割れ</p> <p>グリス変色し鉄粉混入</p> <p>内輪レース剥離</p> <p>剥離</p> <p>割れ</p> <p>外輪の割れ、内輪レース及び転動体剥離、グリス変色が見られる</p>

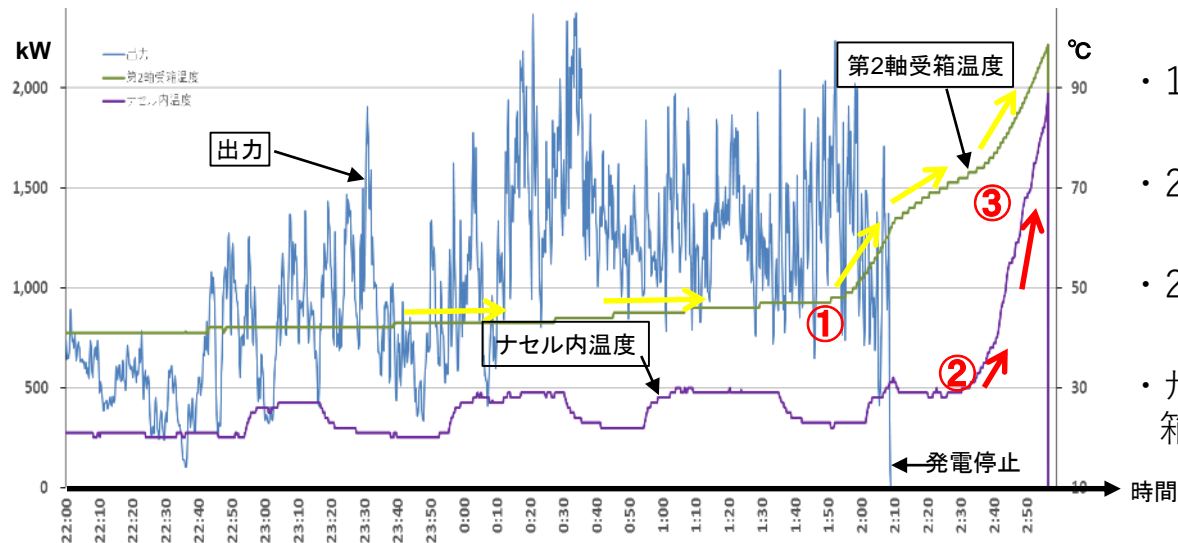
図 4.1 時間経過に伴う各所温度の推移

- ・ 1時54分頃 第2軸受箱温度が上昇し始めた。 …①
- ・ 2時08分 ベアリング温度高で風車発電停止後も温度上昇は継続。
- ・ 2時30分頃 ナセル内温度が上昇し始めた。 …②
- ・ ナセル内温度が上がり始めた際、第2軸受箱温度は既に80°C前後 …③

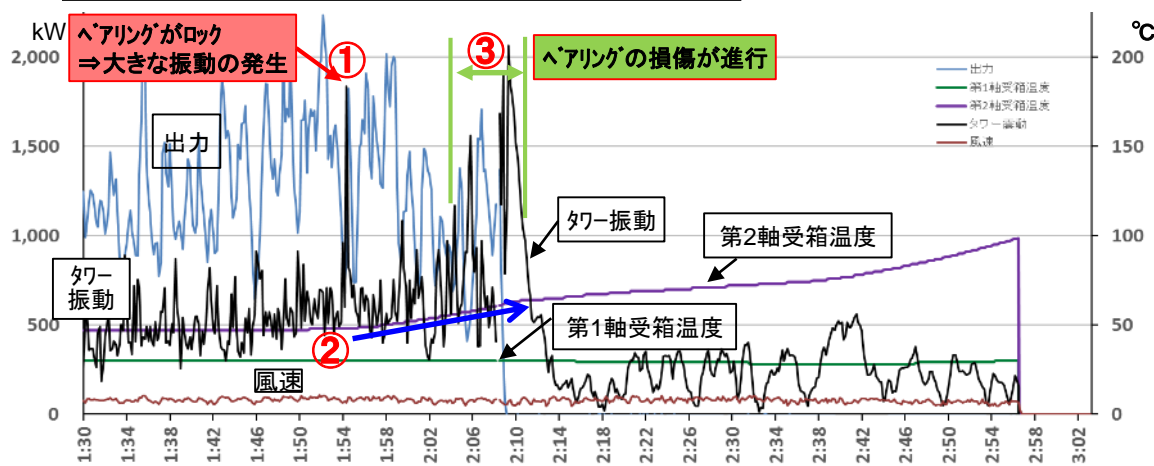
図 4.2 時間経過に伴うタワー振動と軸受箱温度の推移

- ・ 1時54分頃 通常運転中に突然大きなタワー振動が発生。 …①
- ・ 第2軸受箱温度が上昇し始めた。 …②
- (推定)
- ・ 突然発生した大きな振動は、軸受内のベアリングが損傷したことでロックしたことによりそのショックでタワー全体が大きく振動したものと考え。 …①
- ・ 2時04分頃からの大きな振動は、主軸の回転によるベアリングの損傷進行に伴って発生したと考える。 …③

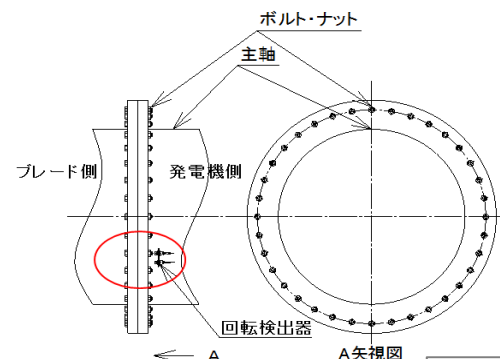
(検出器の構造は別添 P.別4の別添8.1、別添8.2を参照) 図 8.1 回転検出器取付位置

2018年9月20日 ローター回転検出器の先端部が削れているのを発見し、故障のため交換。

2019年3月 6日 ローター回転検出器の先端部が摺れていたのを発見し、隙間を調整。

通常は近接センサとボルトの間には隙間があるが、**主軸が押し込まれたことにより、ローターのボルトと接触して故障した**ものと推定。

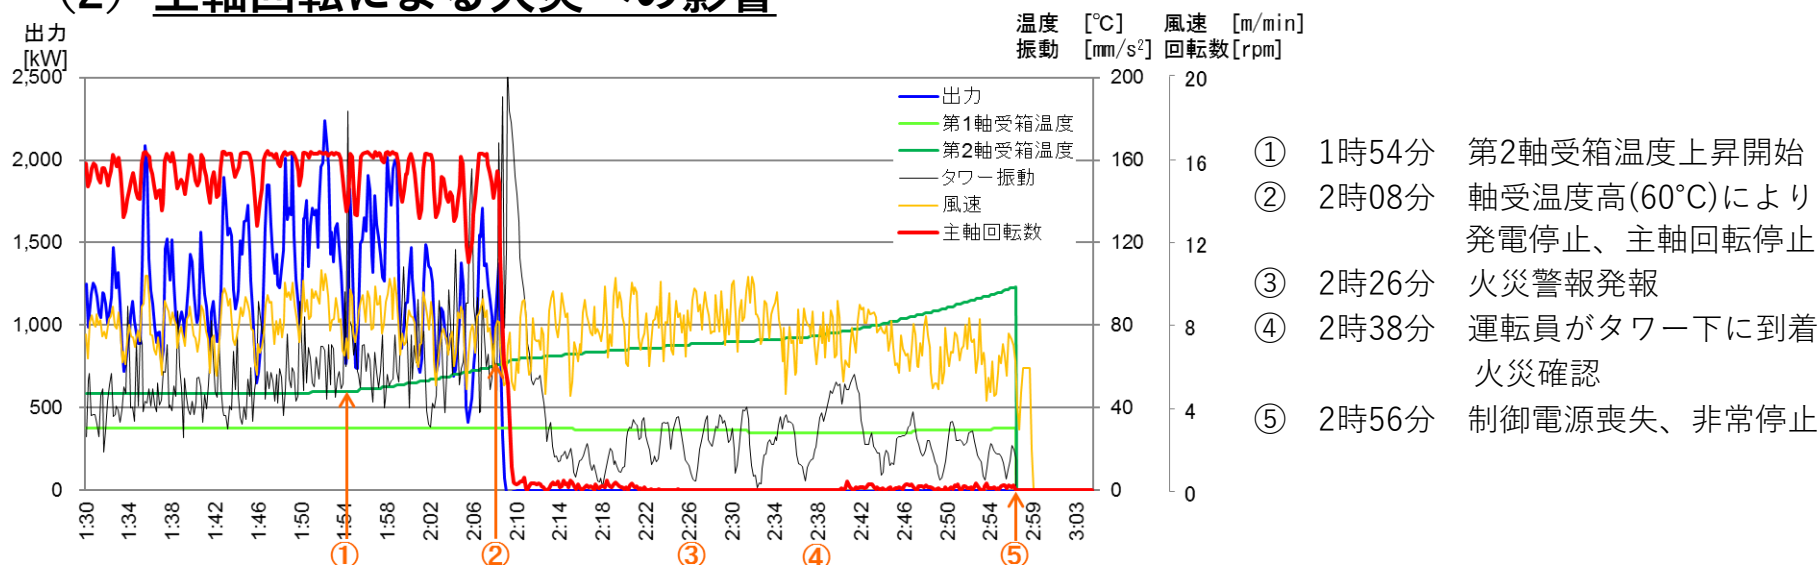
図 8.2 トレンドデータ(2019年4月8日1:30~4月8日3:00)

発電停止と共に回転数は降下しており、火災につながるような動作は確認できない。

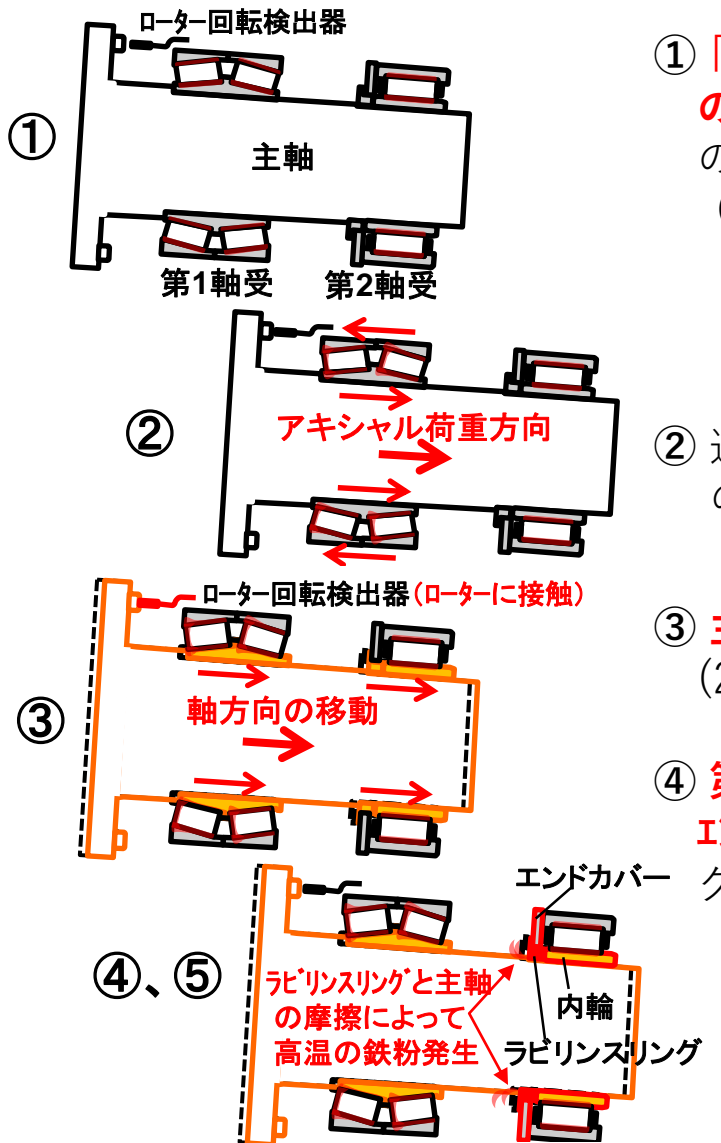
図 9.4 主軸受損傷説明図

① 「1年間の」軸受のグリス不足、「1ヶ月間」のロータロックを起因として第1・第2軸受の摩耗、剥離が発生
(2016年11月～2018年1月)

② 運転時アキシャル荷重及び摩耗の進行によって第1軸受の軸方向のギャップが発生

③ 主軸が軸方向に移動 (回転検出器がロータに接触)
(2018年9月)

④ 第2軸受ラビリスリングが第2軸受内輪、エンドカバーに接触 (第2軸受温度上昇、グリス黒化、異音発生)
(2018年12月～2019年3月)

⑤ ラビリスリングと主軸の間に摩擦が発生し、高温の鉄粉が発生
(2019年3月～4月)

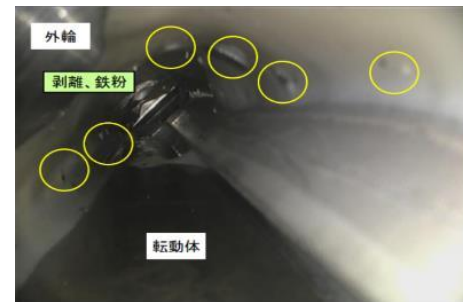
図 9.5 第1軸受内視鏡写真

- ・ 前述のグリス不足期間に、風車トラブル対応のため「1ヶ月間」ローターロックを継続していた期間あり。
- ・ **「1年間」の軸受グリス不足**に加えて**「1ヶ月間」のローターロック**によって主軸受の荷重が一ヶ所に集中したことで 転動体、内輪、外輪に油膜切れ、発錆、摩耗、剥離が発生、**軸受寿命の短縮につながったと推定**する。

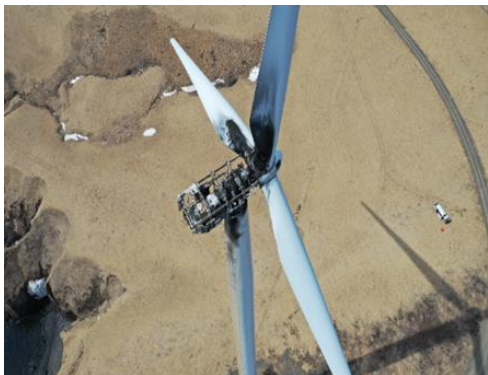
別添 2.1 風車本体・タワーの状況

- ・トップタワーの上部に若干のス

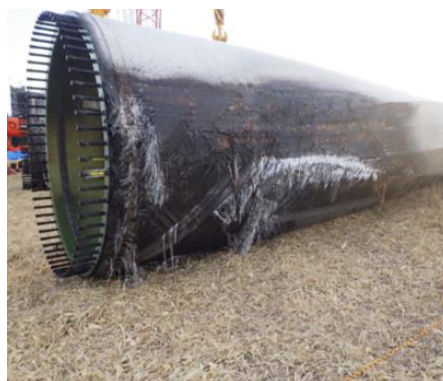
別添 2.2 ブレードの状況

- ・FRP製ブレード2枚のうち一部損傷

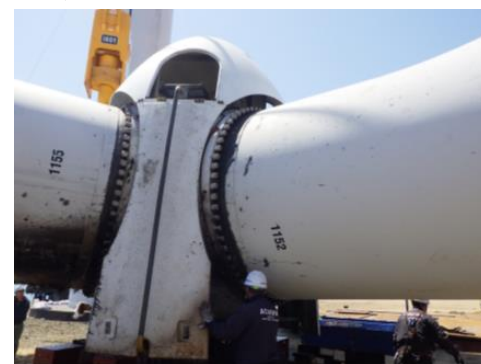
別添 2.3 ハブの状況

- ・ハブの外観は損傷なし

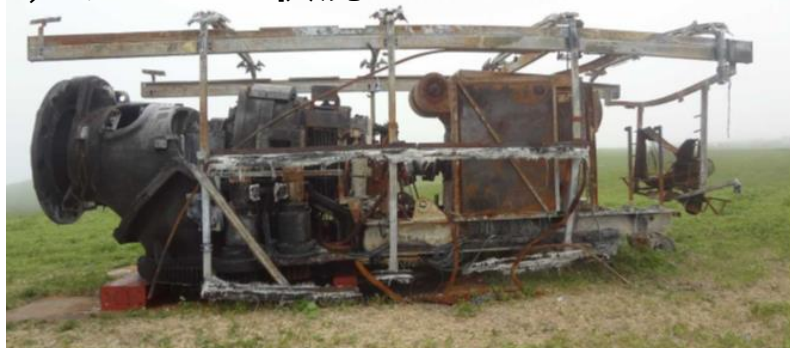
別添 2.4 ナセル損傷状況

- ・FRP製のナセル外装は焼損
- ・ナセル内部は全体的に焼損、相対的には前部の焼損が激しい
- ・ナセル後方に配置されている発電機の焼損程度は前方に比べ小さい

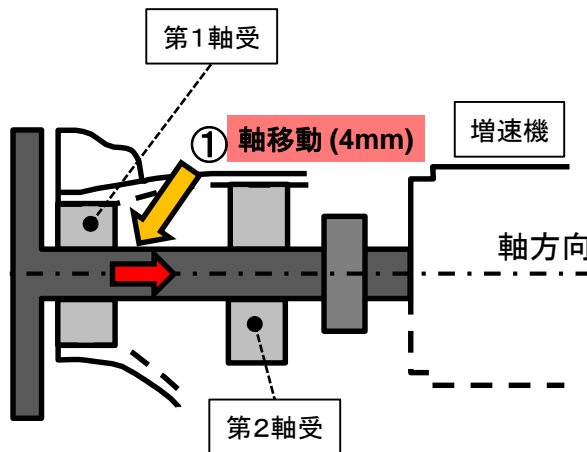
別添 2.7 主軸の移動状態

主軸が後方に移動を確認

- ・ 主軸がローター側からナセル後方に4mm移動していることを確認した。

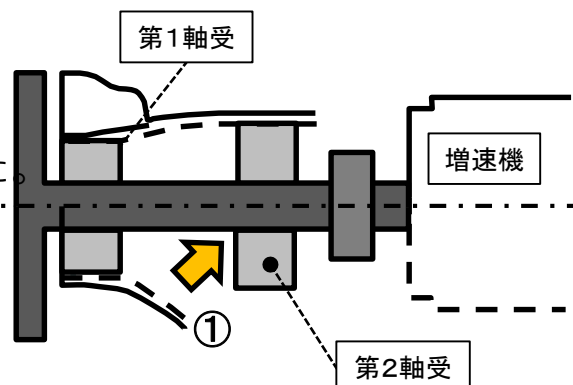
別添 2.8 主軸およびゴム製シールの燃焼跡(第2軸受)

第2軸受 前側の主軸に鉄片、燃焼跡を確認

- ・ 第2軸受前側の主軸、ベアリング間に多量の鉄片があり、主軸およびゴム製軸シール(Vシール)が燃焼した形跡があった(矢視①)
- ・ 第1軸受のVシールには焼損跡は無く、付着していた廃グリスは粘性があった。

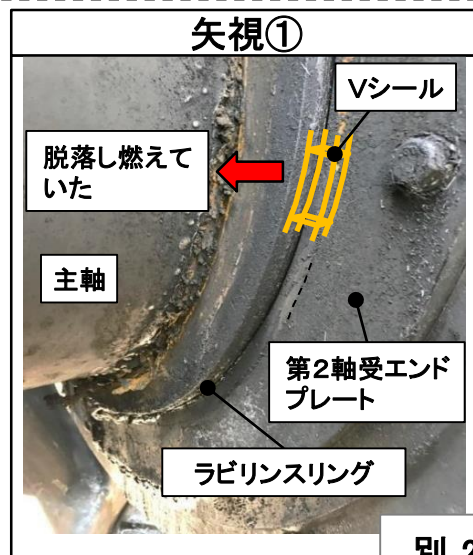
主軸とラビリンスリング間に多量の鉄片あり

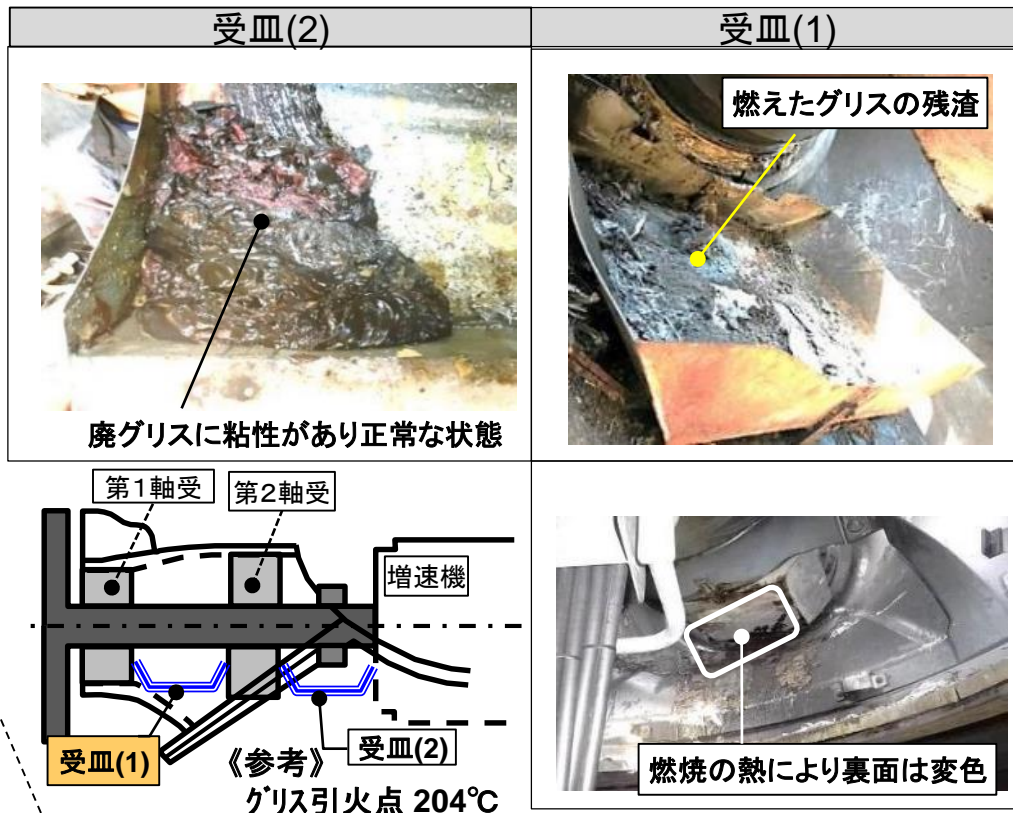
別添 2.9 廃グリス受皿の状況

廃グリスが激しく燃焼した形跡を確認

- ・ 廃グリス受皿(軸受から押し出されたグリスが落ちて溜まる大型受皿)を確認したところ、第1から第2軸受間の受皿(1)のグリスは激しく燃焼した形跡があった。
- ・ 第2軸受から増速機の受皿(2)にあるグリスは粘性が残っており異常は認められなかった。

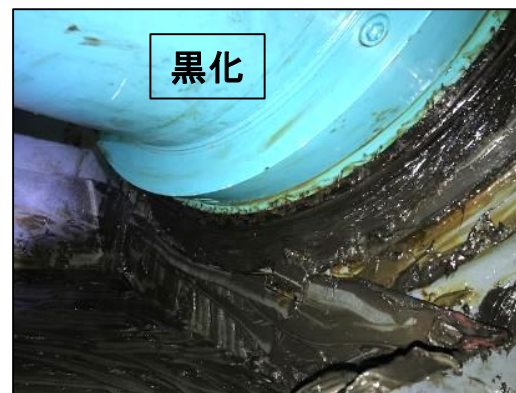
別添 8.4 6号機グリス黒化状態

2019年3月7日 廃グリスの黒化を確認

第1軸受から擦れている音がしたためグリス不足と判断しオートグリーサーをマニュアル運転に切り替えて給脂。その際に排出されたグリスが黒化していることを確認。以降グリス入替のためオートグリーサーを間欠運転から連続運転とした。(廃グリスの黒化状況は別添 P.別4の別添8.3、別添8.4を参照)

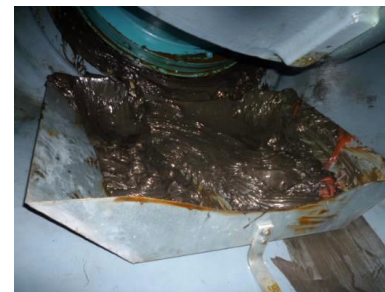
別添 8.9 廃グリス受皿 清掃前

通常、オートグリーサーによる自動間欠給脂であれば、廃グリス(約0.7L/月)の除去は月1回の清掃で十分だが、連続給脂中のため排出量が多く(約20L/日)毎日除去していた。

※廃グリス約20Lを
ほぼ毎日回収
