千葉・山倉水上メガソーラー発電所 太陽電池破損事故

2019年11月19日

京セラTCLソーラー合同会社

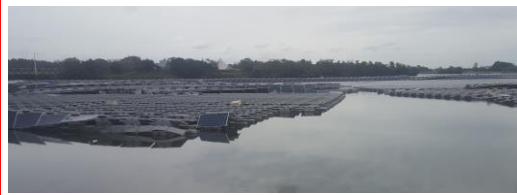
A 北側へ移動・断裂、フロートが巻き上がる

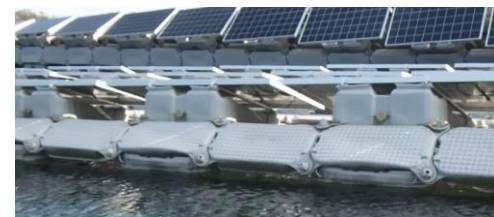
E 北側のアンカーの影響で水中に引き込まれる

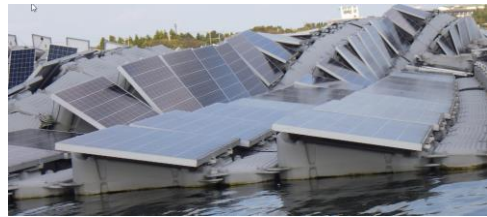
B アンカーから離脱し北側へ移動
フロート・パネルが隆起

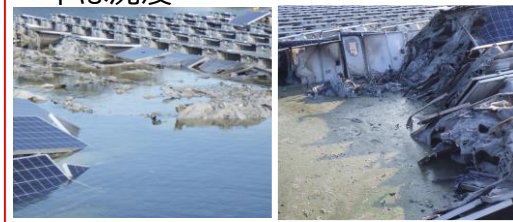
F 火災発生箇所、燃えた部材の大半は沈没

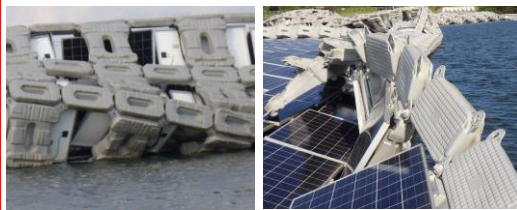
C 断裂しロール状にフロートが巻き上がる C'

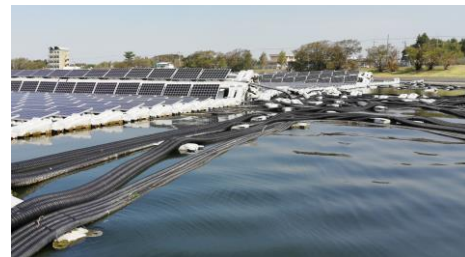
G パワコンへの配線収束部

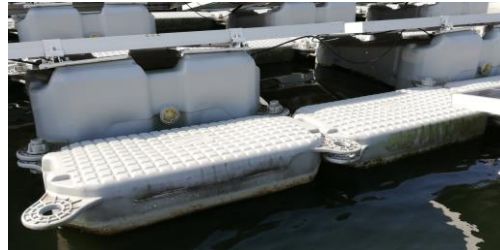
D 断裂した部分の接続ピン破損

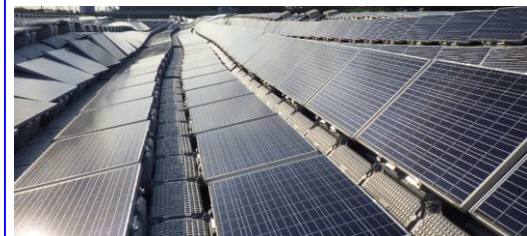
H フロート・パネルが隆起

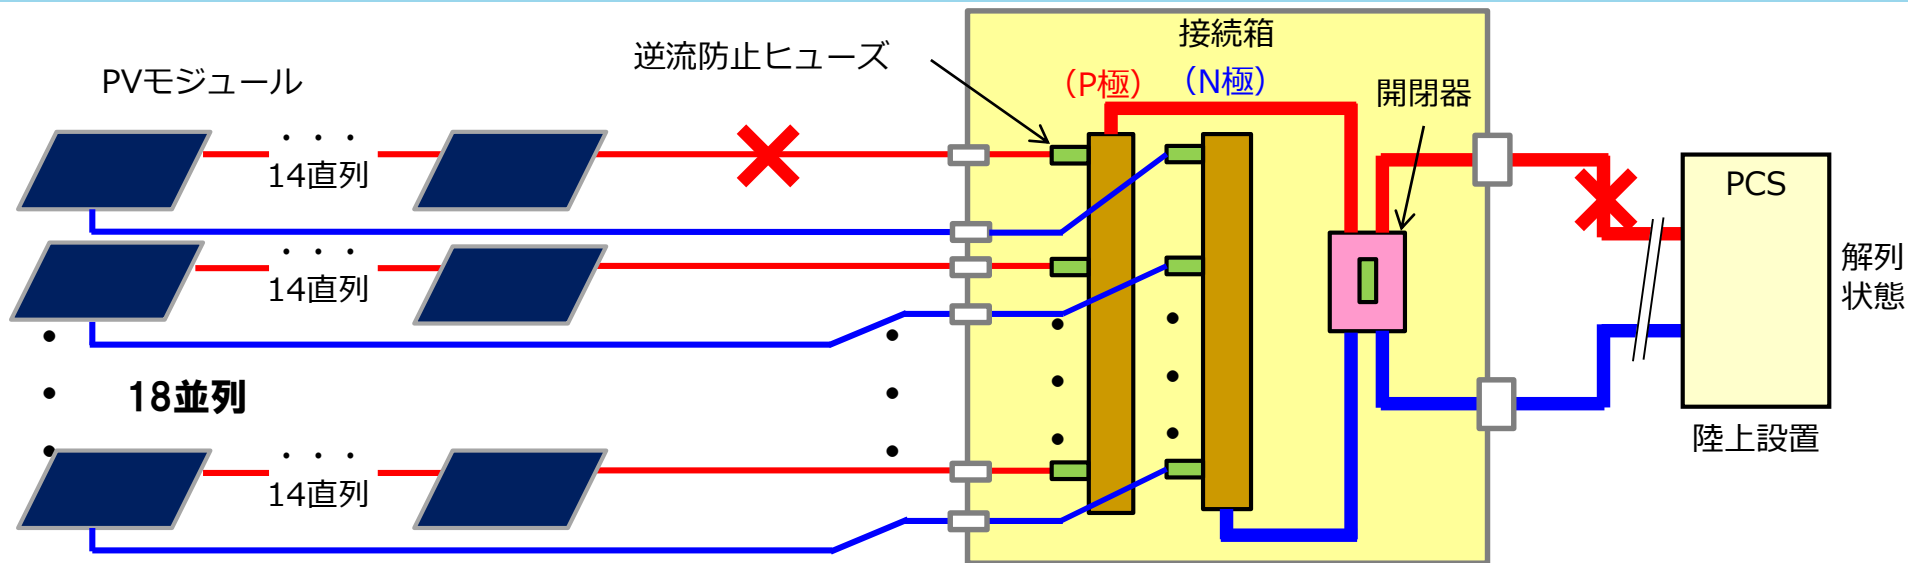
推定① 直流ケーブルの断線

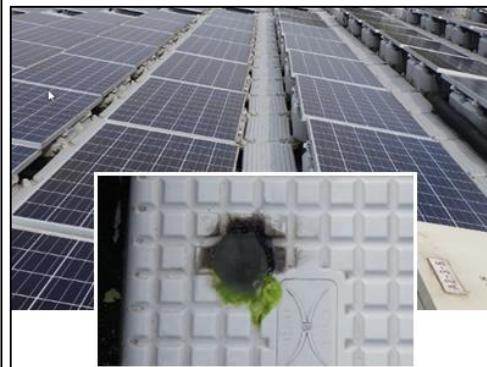
直流配線が断線時のフロート焼損痕 (対策作業中)

※開閉器は開放状態

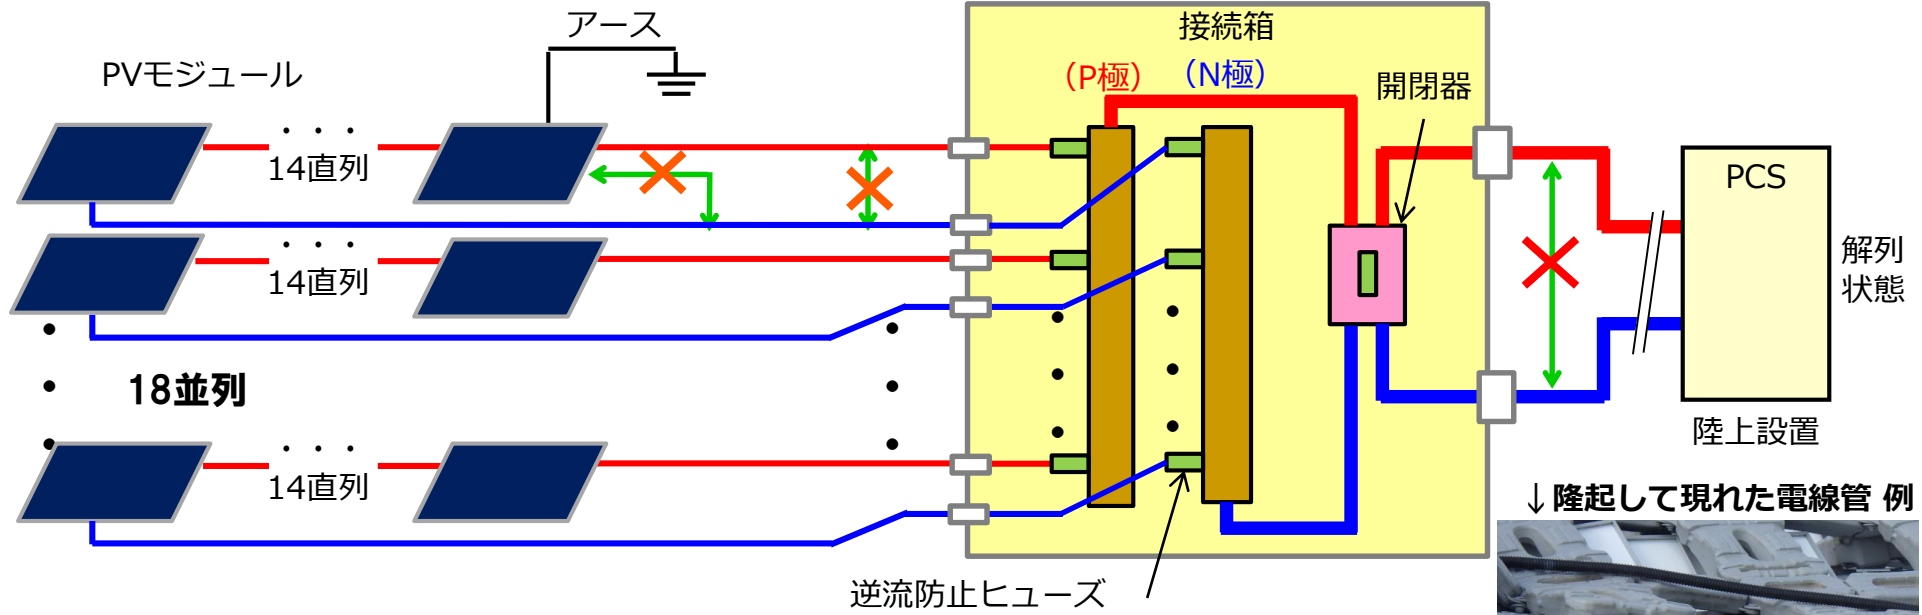
6-2 火災発生原因 推定② 直流ケーブルの短絡 (PN間、2点地絡)

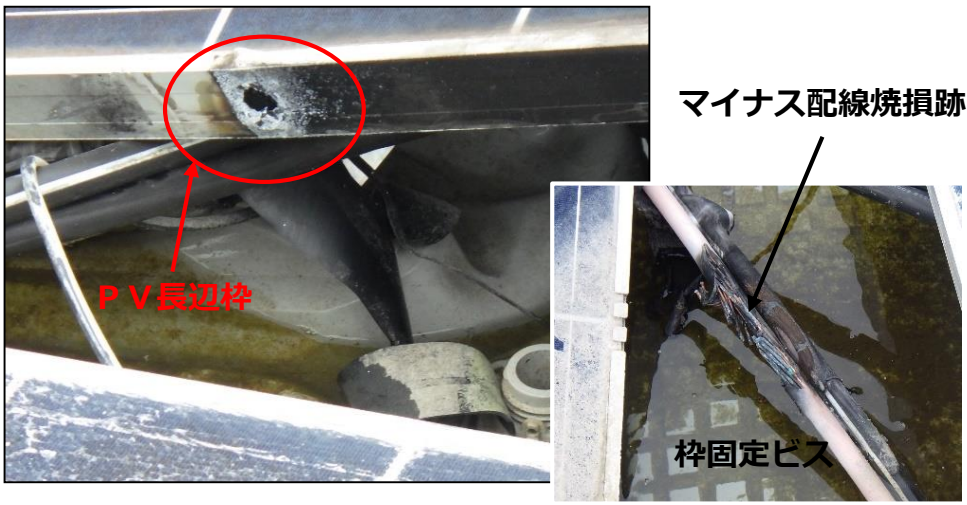
太陽電池モジュール枠

P V 枠のアーク痕 ※

※ P V 枠と P V 配線間でのアーク痕が確認された。もう 1 点で地絡していると思われるが場所は特定できていない。

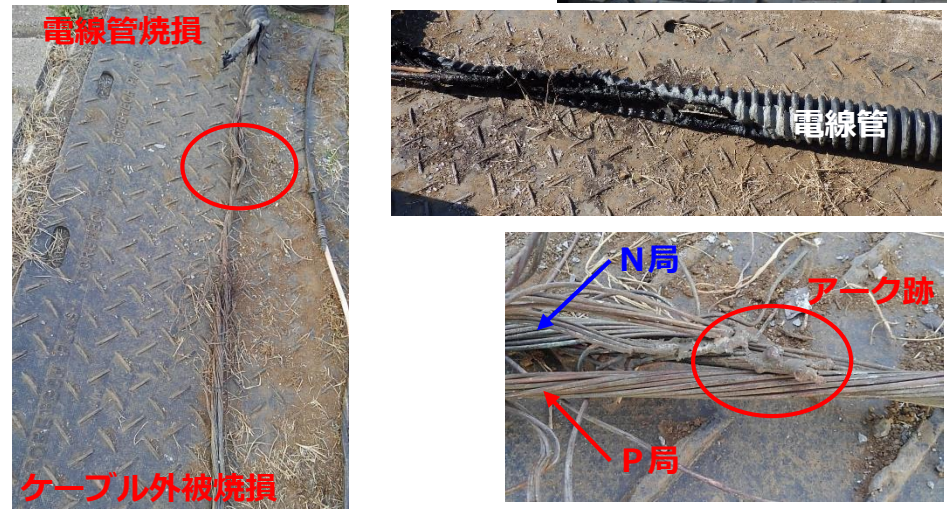
P V 配線 (P N 間のアーク痕)

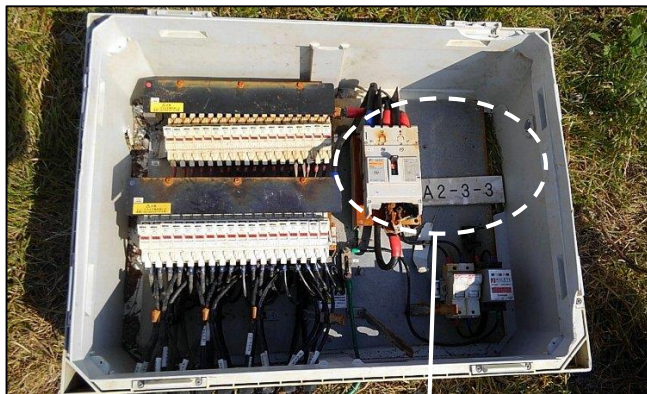
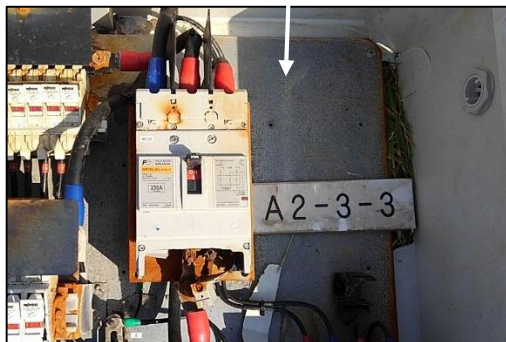
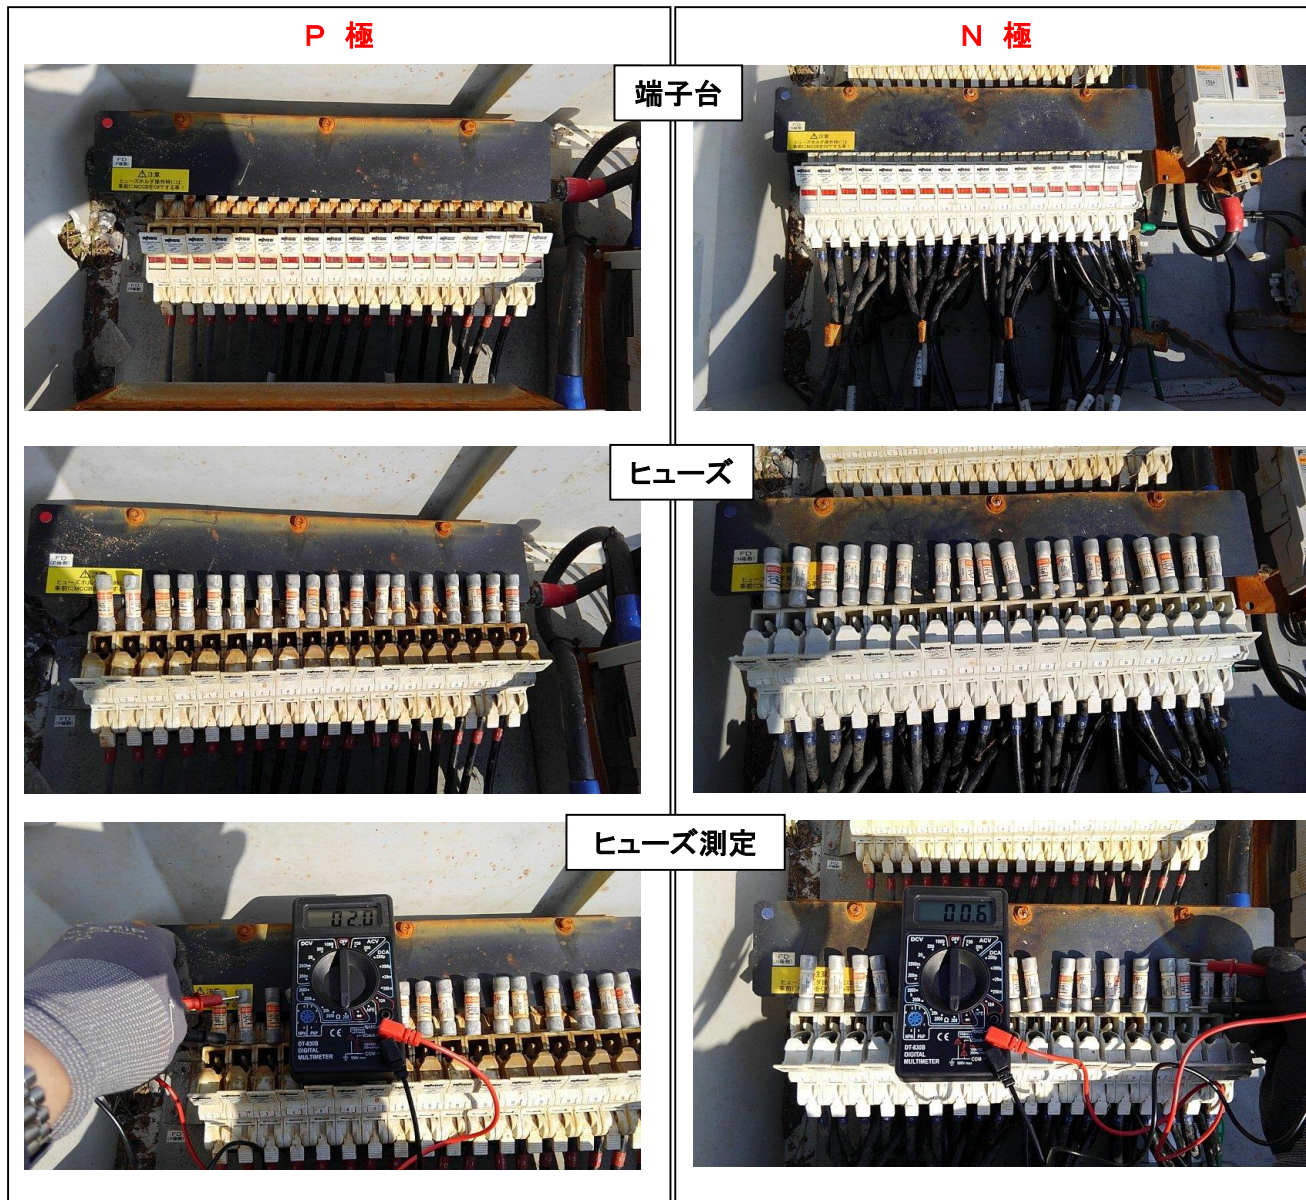
水没した接続箱 (A2-3-3)

- ① 接続箱の入力：18回路
- ② ヒューズは全て導通有り
- ③ 内部に焼損跡無し

- ・ 接続箱 (A2-3-3) 位置
- ・ 初期発火推定場所

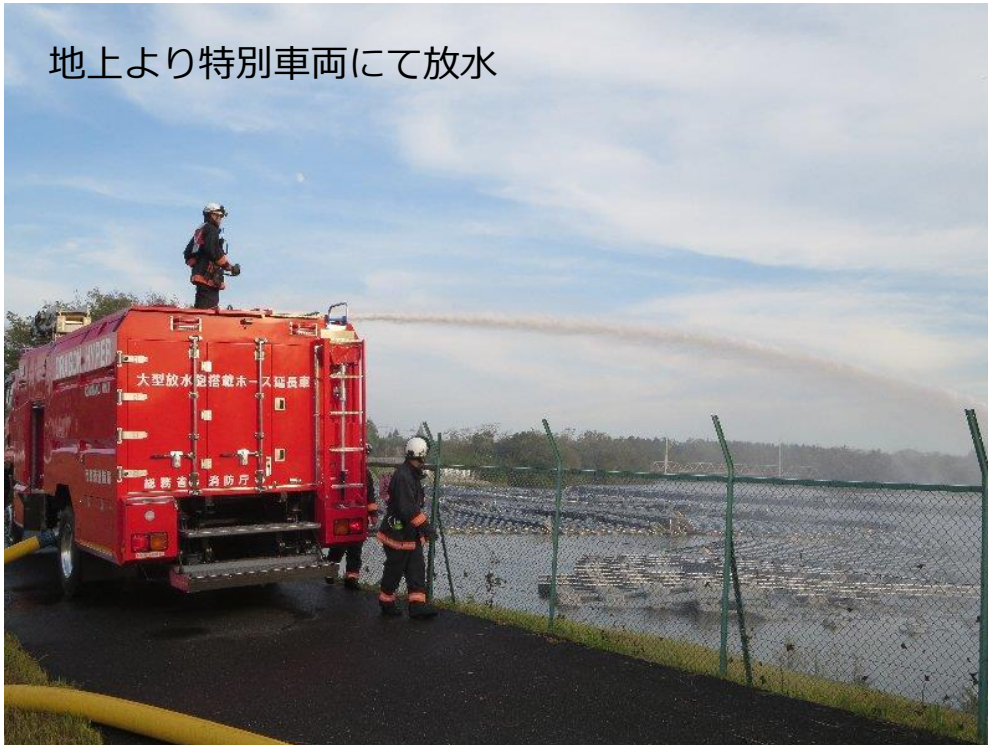
地上より特別車両にて放水
