**千葉・山倉水上メガソーラー発電所  
太陽電池破損事故  
審議会報告（第3回）**

**2020年2月5日**

**京セラTCLソーラー合同会社**

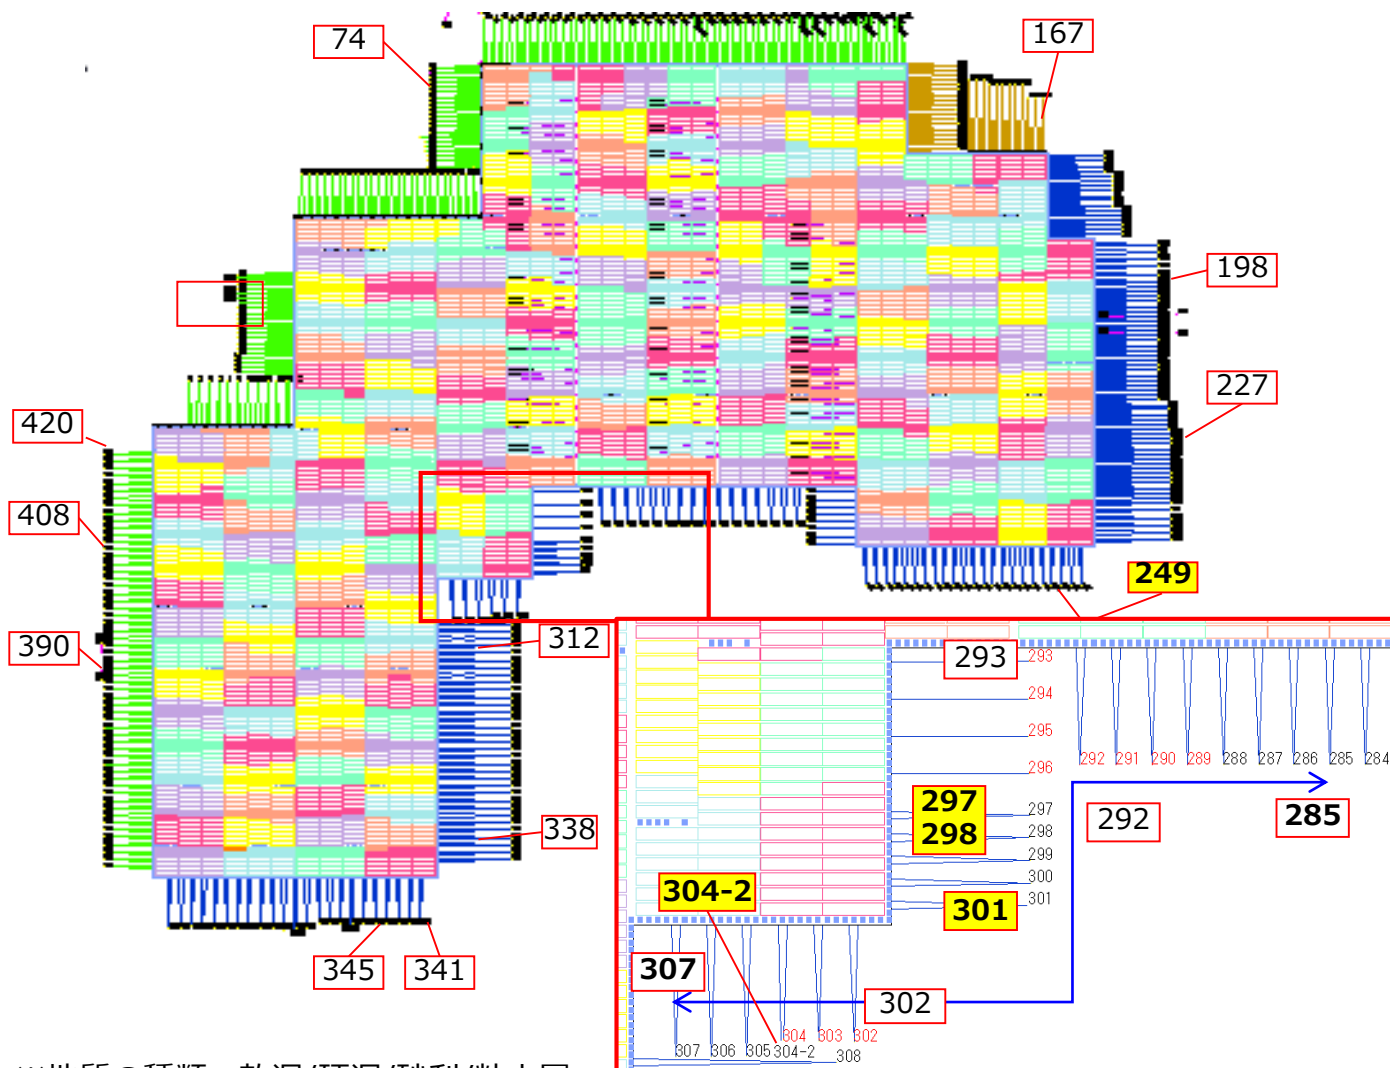
- ・応力集中が発生したアンカーNo.289~302に一部アンカー抜け、耐力の低下を確認した。
- ・その他のエリアにおいては、再引張耐力試験を実施したが問題はなかった。

No.	堆積層下	再引張耐力
285	硬泥	低下なし
286		
287		
288		
289	軟泥	抜け
290		
291		
292		
293	硬泥	低下
294		
295		
296		
297	軟泥	低下
298		低下
299	硬泥	低下なし
300		
301		低下
302		抜け
303	硬泥	低下
304		
305		
306		
307	低下なし

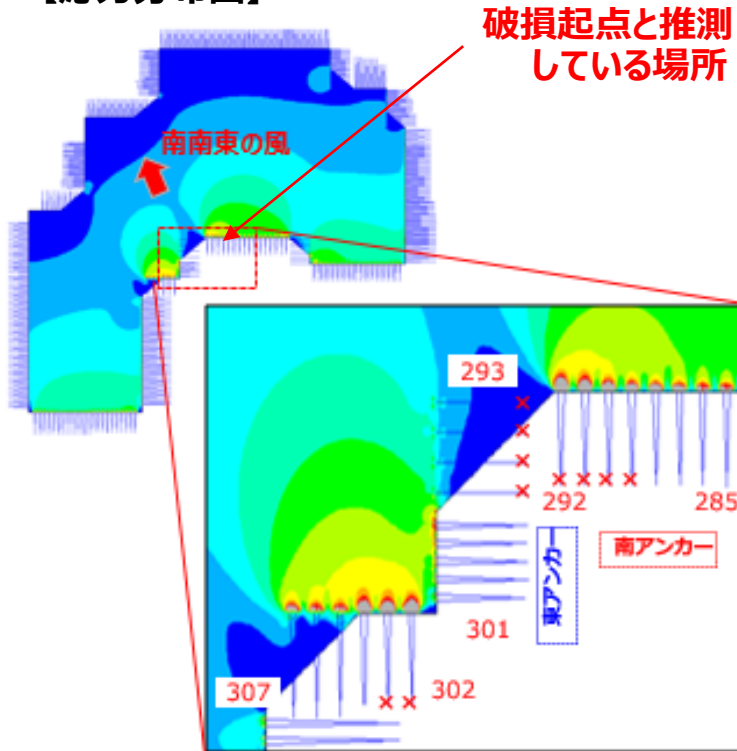
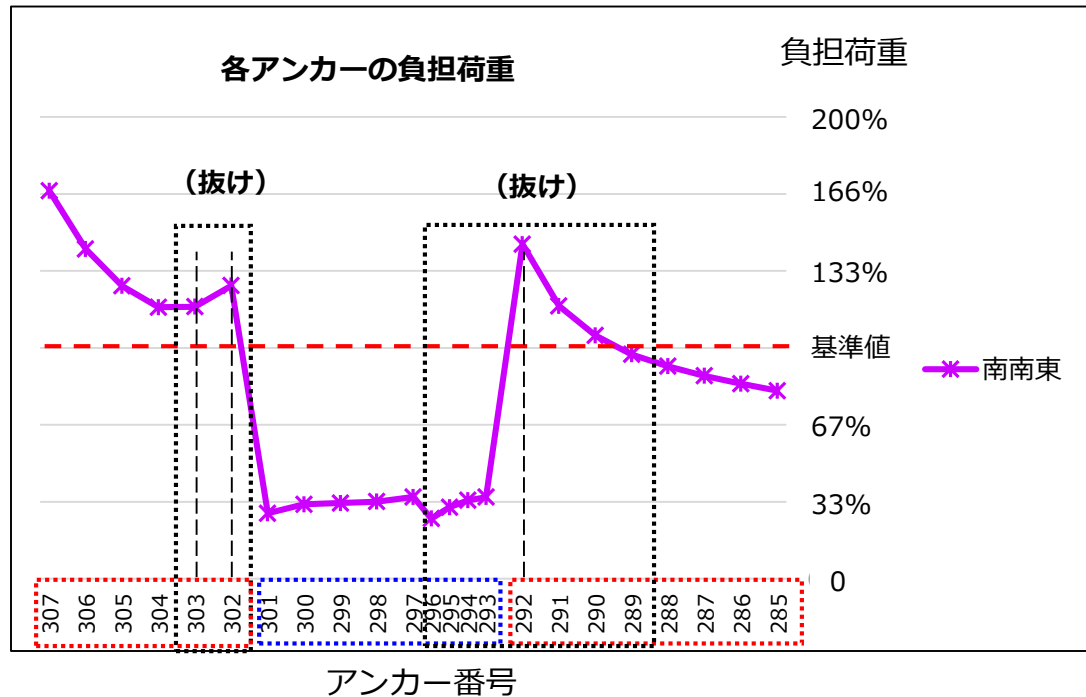
- ・樹脂製アイランドが強風時に揺動し南側中央部の段差部で応力集中部が発生した。
- ・応力集中が原因で係留線に偏荷重が発生しアンカーの設計耐力を超える引張荷重が発生した。  
⇒解析上の値がアンカー要求耐力を超えたアンカーNo.292・302が現場でも抜けていること、また接続部が破損していることから今回の破損原因、起点であった可能性が高い。

赤枠：南側アンカー／青枠：東側アンカー／黒枠：今回抜けたアンカー

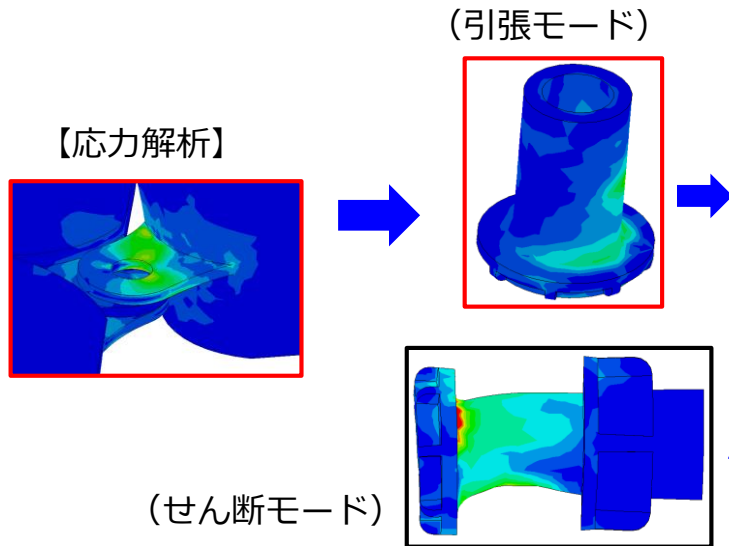
## 【接続ピン破壊モード】

- 解析・再現試験結果より、  
接続ピンの一般部は引張モード／スペッターバー部はせん断モードで破損。
- 接続タブは最終的に破断。現地はさらに衝撃力やねじれで耐力値超えが原因。

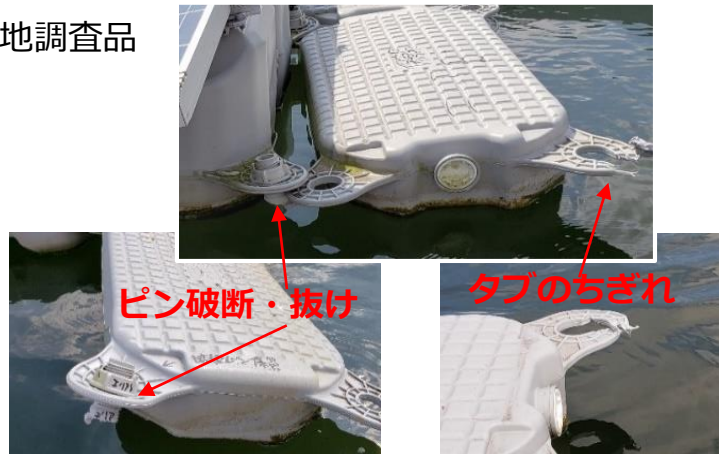
## 【接続タブ破壊モード】

・ 現地調査品

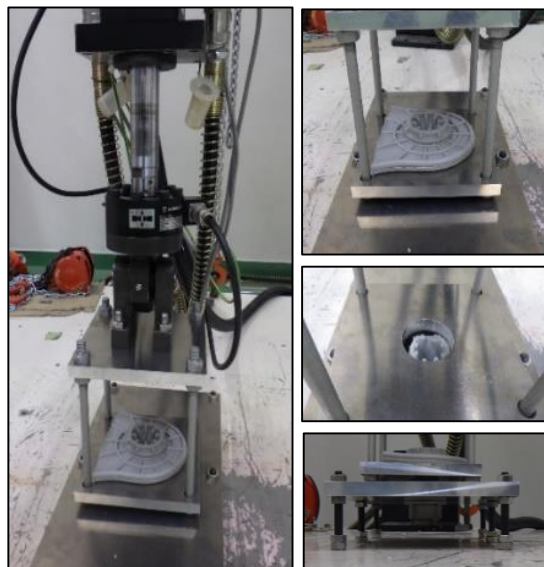
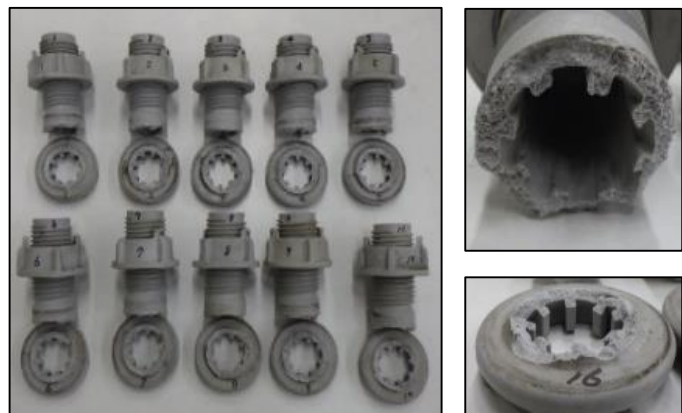
### 1. 引張試験

- ・ 接続ピンの強度を検証したところ、経年劣化による強度低下はない。
- ・ 接続ピンは必要強度を有していることを確認した。

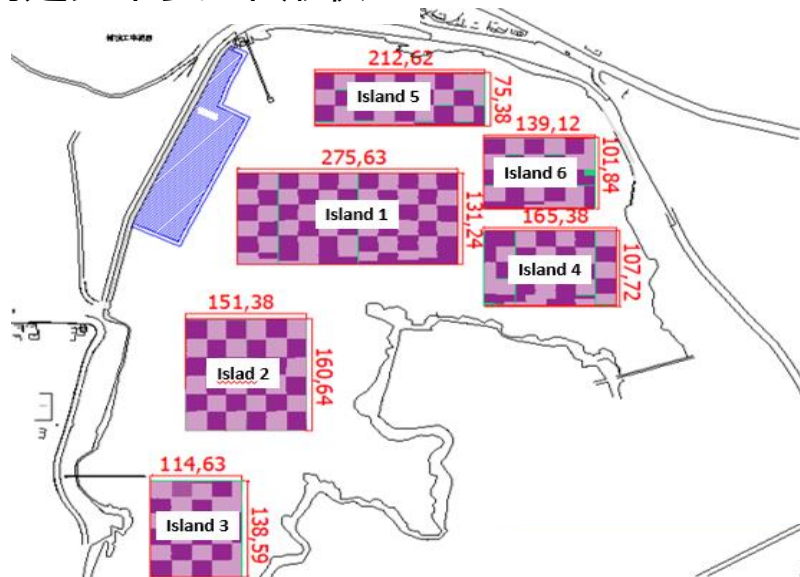
#### ●再建アイランド形状

- ・強風によるアイランドの揺動が影響し、南側中央部に応力集中が発生した事が原因と特定。

- ・アイランドを設計する際は、応力集中が発生しない矩形形状にする。
- ・複合形状の場合はシミュレーションを実施し、応力集中が発生する箇所においても、アンカー最大荷重を試算した上で十分な耐力を確保出来る設計をする。
- ・アイランド設計時は大型化を制限し、アンカー引き抜き耐力においても安全率を確保する。
- ・今後、必要に応じて強化部材の追加設定等を検討していく。

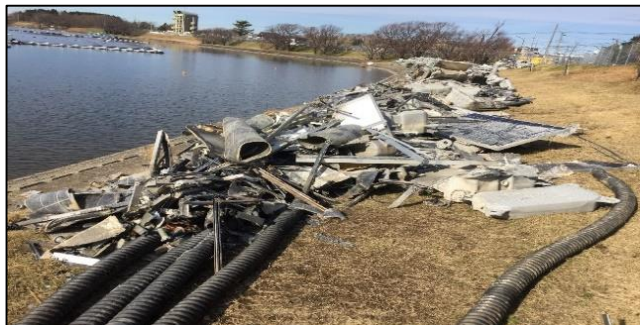
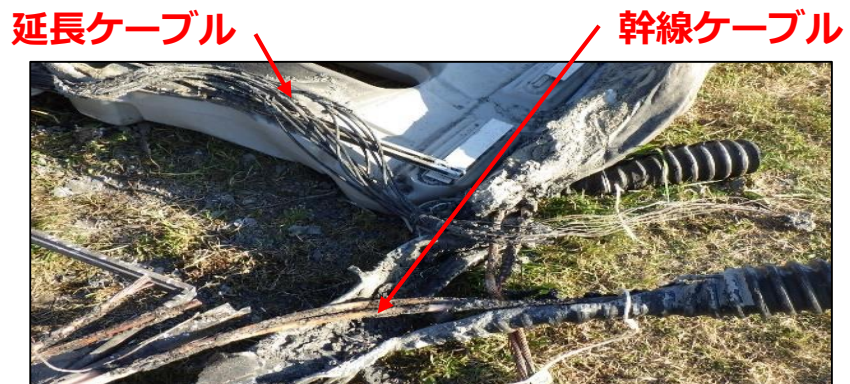
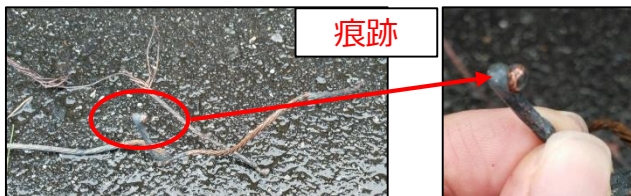
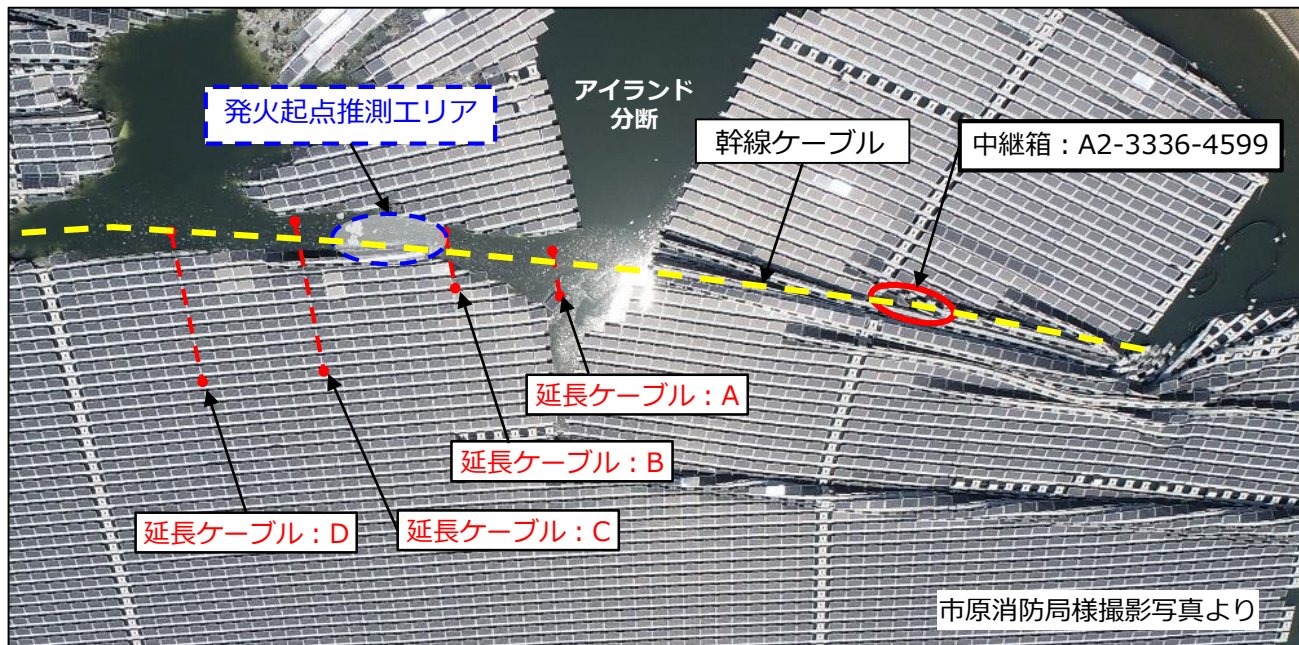
### ○ 水底から引き上げられた焼損品

- ・ 発火推定場所には痕跡が無かったため火元ではないことが判明。

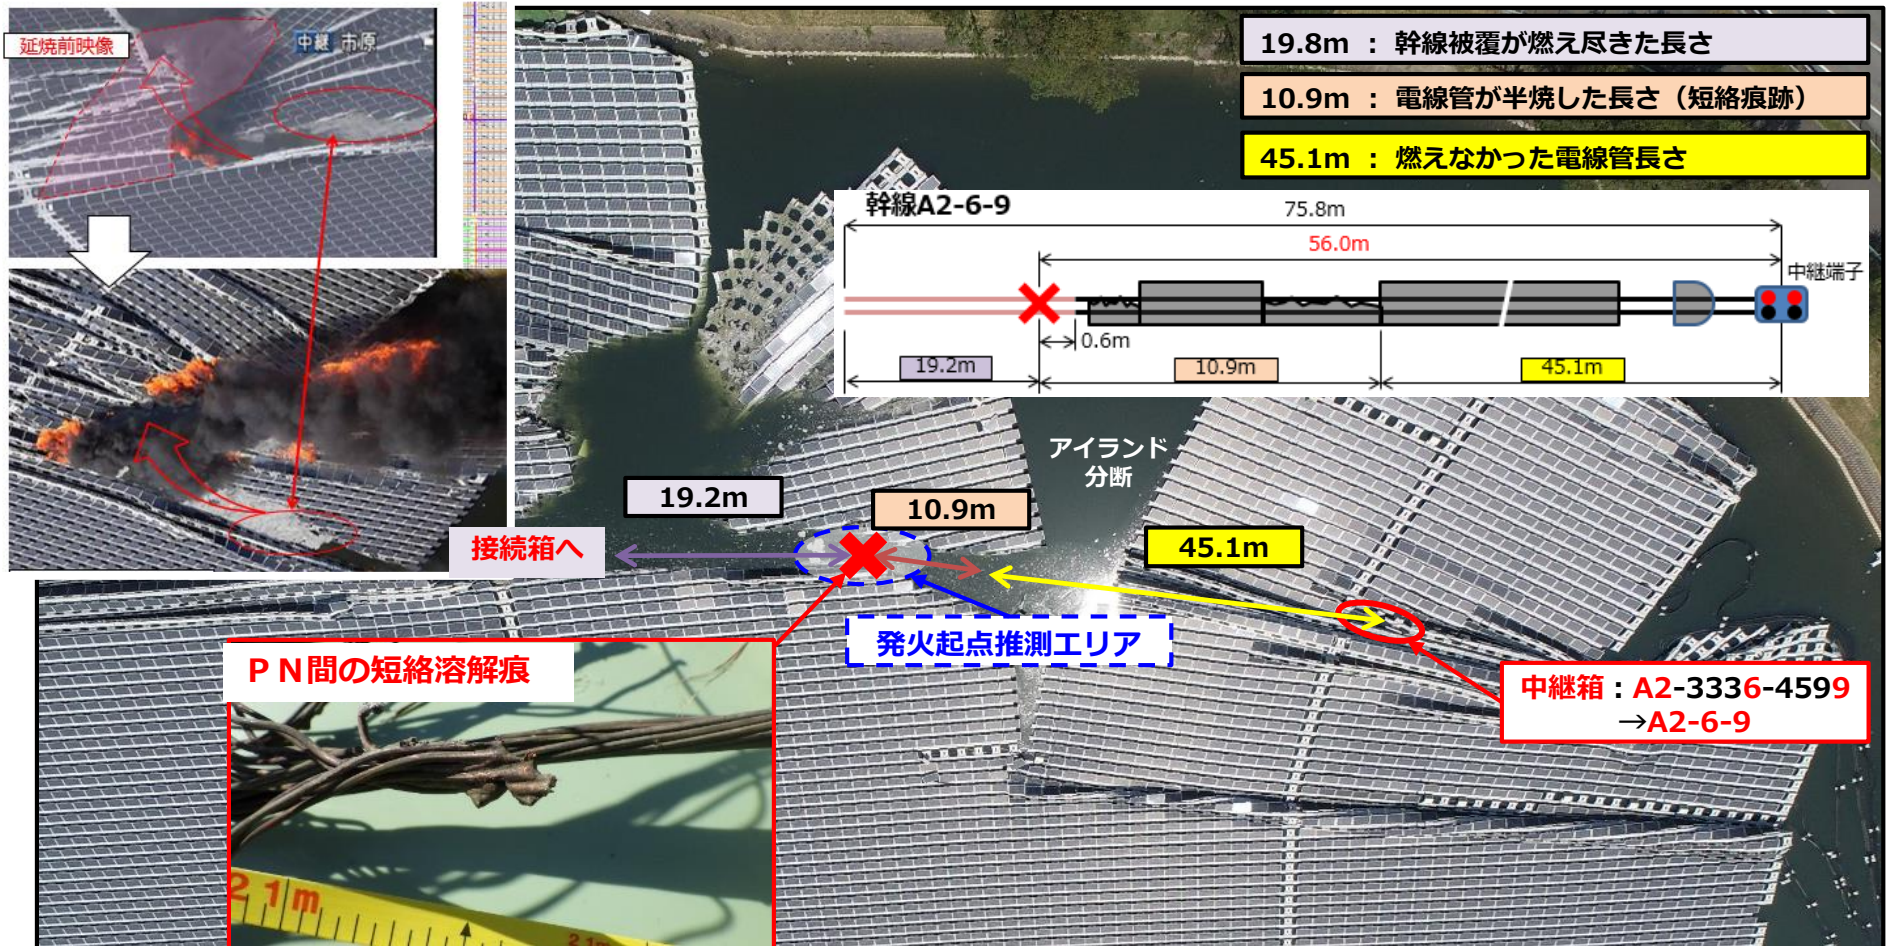
- ・ 幹線ケーブルのPN間の短絡溶解痕が発火推定場所から発見され、発火原因と断定した。

- ・火災推定エリアにおいて、接続箱と中継箱の間の幹線のP N間にアーク痕が発見されたことより、**本件の発火原因はこの幹線のP N間アークによって近傍のフロートが発火し延焼したと断定。**

- ・アイランドの破損、隆起が起こらないための構造上の対策を実施。  
→ アイランドサイズ、形状制限、強化部品の追加など。
- ・直流ケーブル破損対策として、一緒に配置していた直流ケーブルをP N分離して配置すること破損しにくくするため、保護管に入れるといった対策を実施。
