発電用風力発電設備の事故を踏まえた 対応について（報告）

令和2年2月5日

産業保安グループ 電力安全課

1 - 1. 北海道上ノ国町で発生した小形風力発電設備のナセル焼損事故について

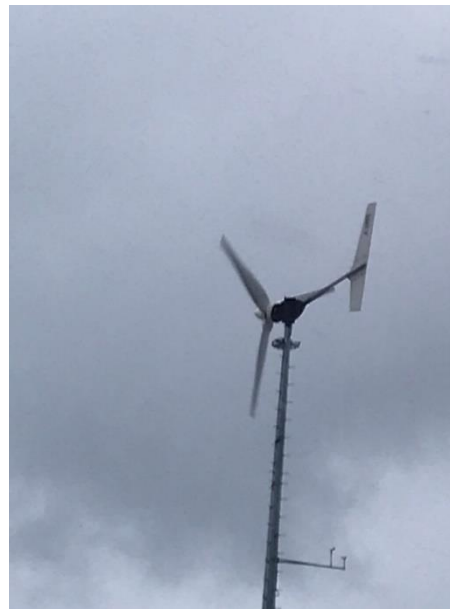
- 令和元年12月12日、北海道檜山郡上ノ国町に設置された小形風力発電設備（型式：Xzeres 442SR）1基のナセルから出火し、ナセルが焼損する事故が発生。

ナセルが焼損した事故機

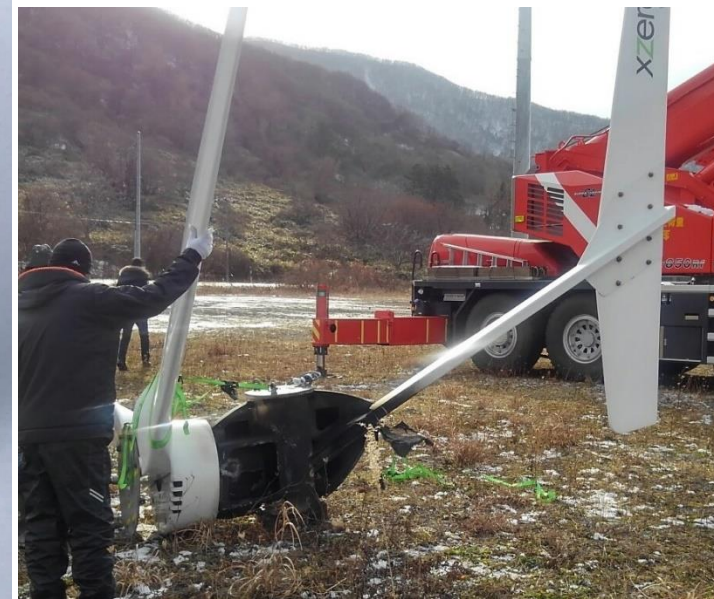
タワーから撤去した事故機

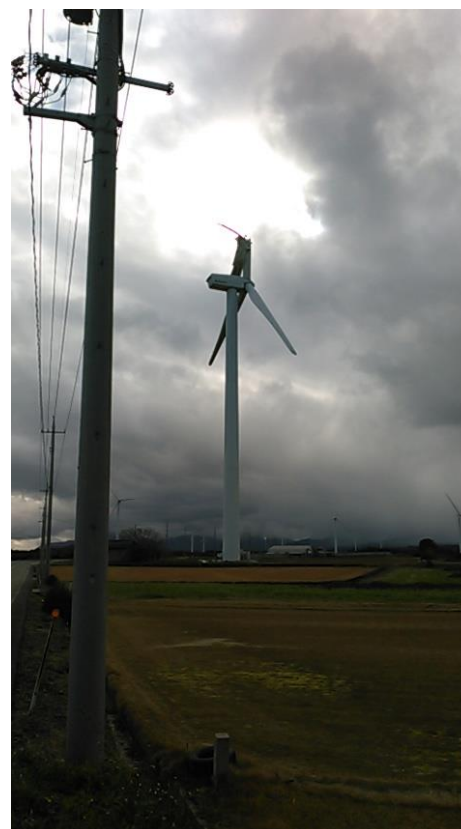
- 令和2年1月8日17時19分～24分頃、風雨・強風の中、鳥取県琴浦町にある東伯風力発電所に設置されている13基（1,500kW／基）の風力発電設備のうち4号機のブレード1枚が根元から折損。
- 事故時は、停電等による風車の制御電源喪失はなく、設計における耐風速を超える風も吹いていなかった。（風車に設置された風速計による事故時の瞬間風速は19m/s）

←ブレードが折損した
事故機

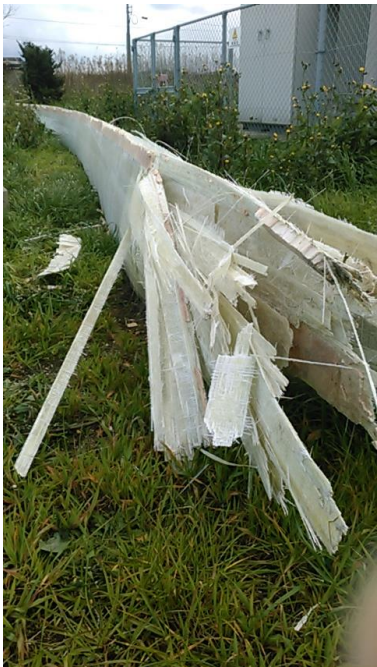
落下したブレードの一部

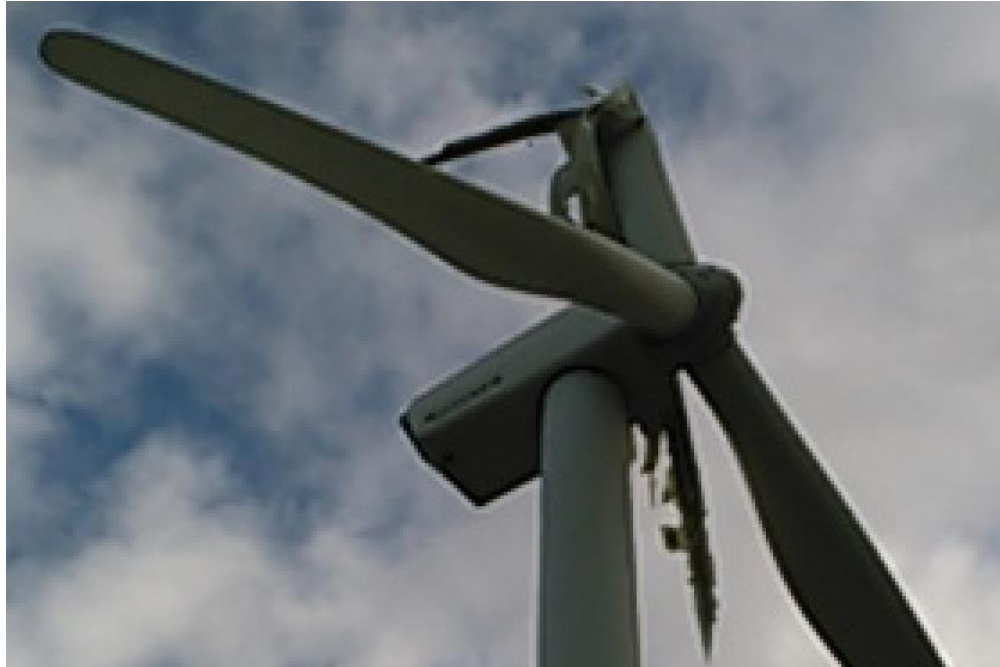
ブレードが折損した事故機

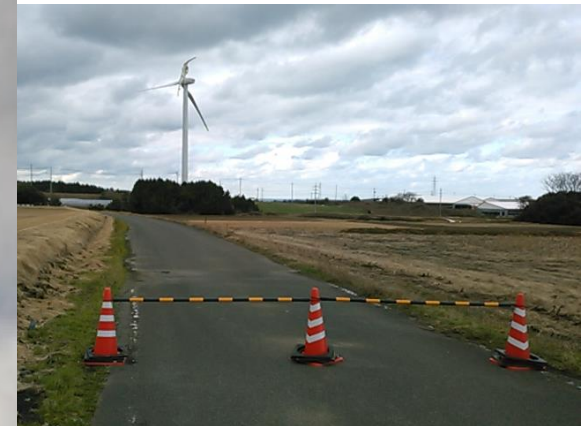
二次被害防止のため周辺地域への立入を禁止
