東伯風力発電所 4号機ブレード折損事故について

2020年4月1日

日本風力開発ジョイントファンド株式会社

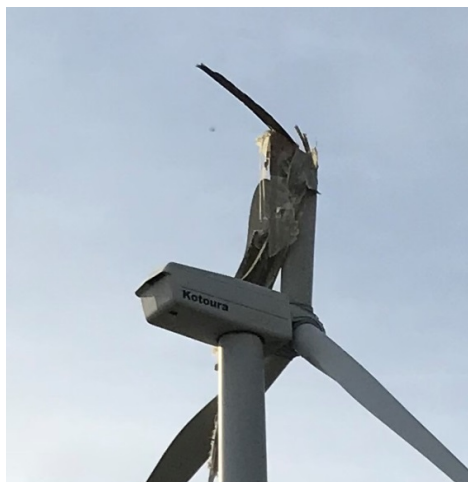
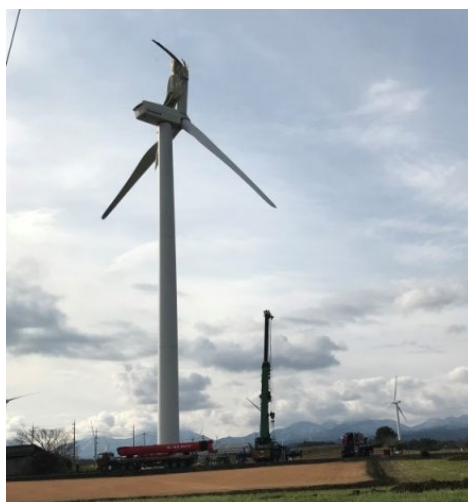
図1-5 折損した風車の状況

2020年1月8日17:30頃、東伯風力発電所 4号機のブレード#1が折損、飛散した。折損した風車の状況を図1-5に、事故発生前後の対応内容を表1-2に示す。

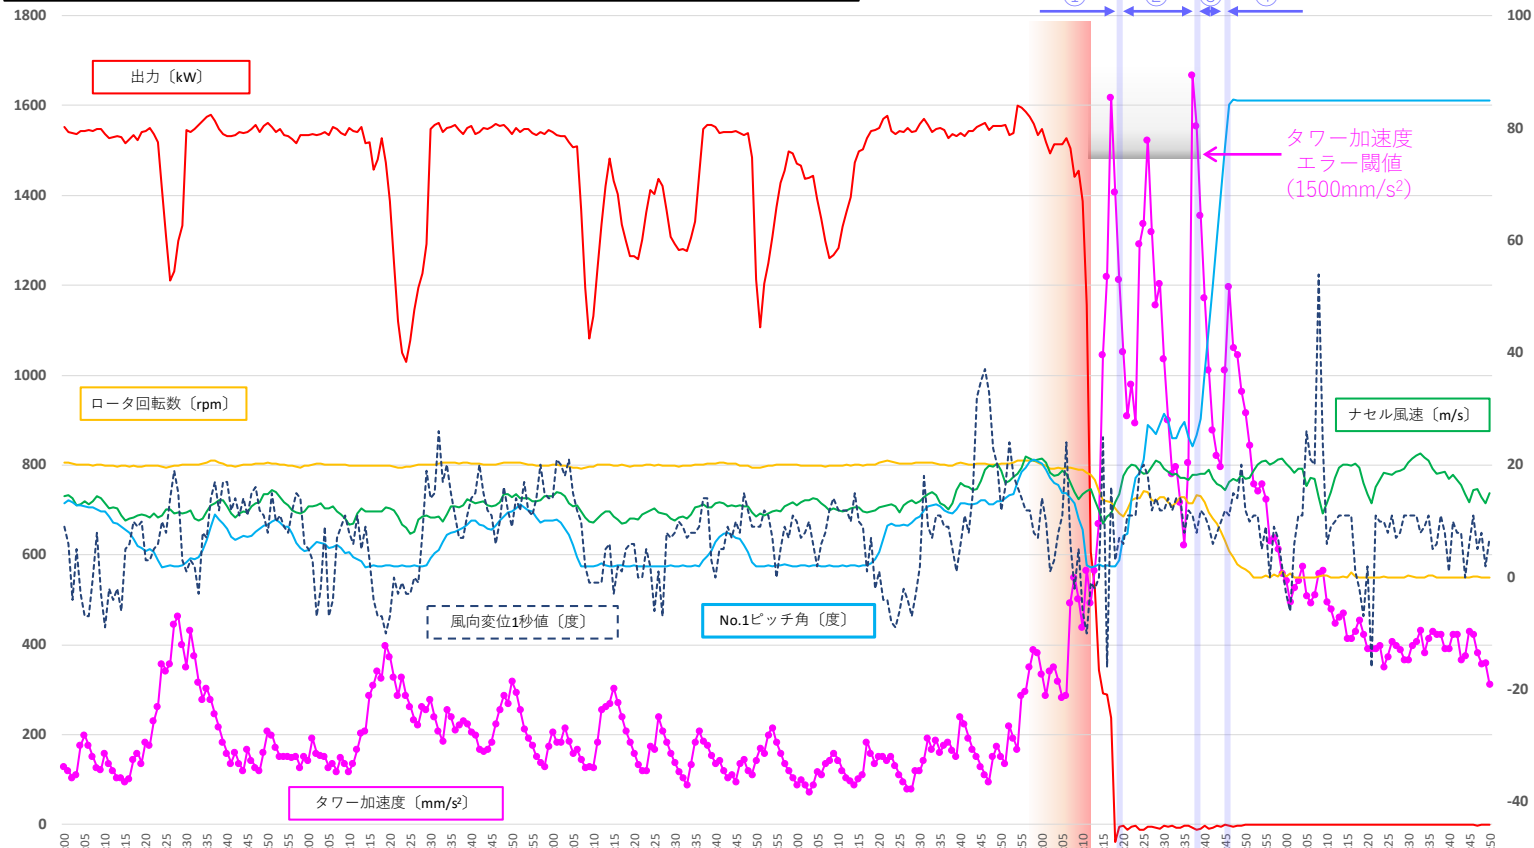
図2-1 東伯風力発電所4号機ロータ回転数、出力、アラーム等（1秒データ）
[2020年1月8日17:25:00～17:30:50]

一定の風があるにもかかわらず出力が急減した17:29:11をブレードの推定損傷時刻とした。

①→②
定格出力近辺で運転していた東伯風力発電所4号機は17:29:11から急激に出力が低下し、アイドルリングを開始した（17:29:19）。

③
タワー加速度のピークの3回目の直後の17:29:39にタワー振動エラーが検出され、ピッチがフェザリングポジションに移行。

④
17:29:46よりフェザリング状態継続。

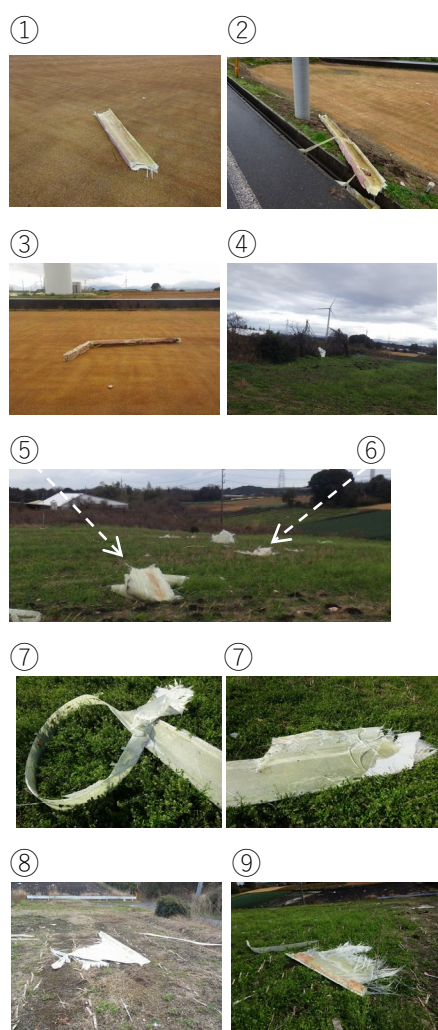
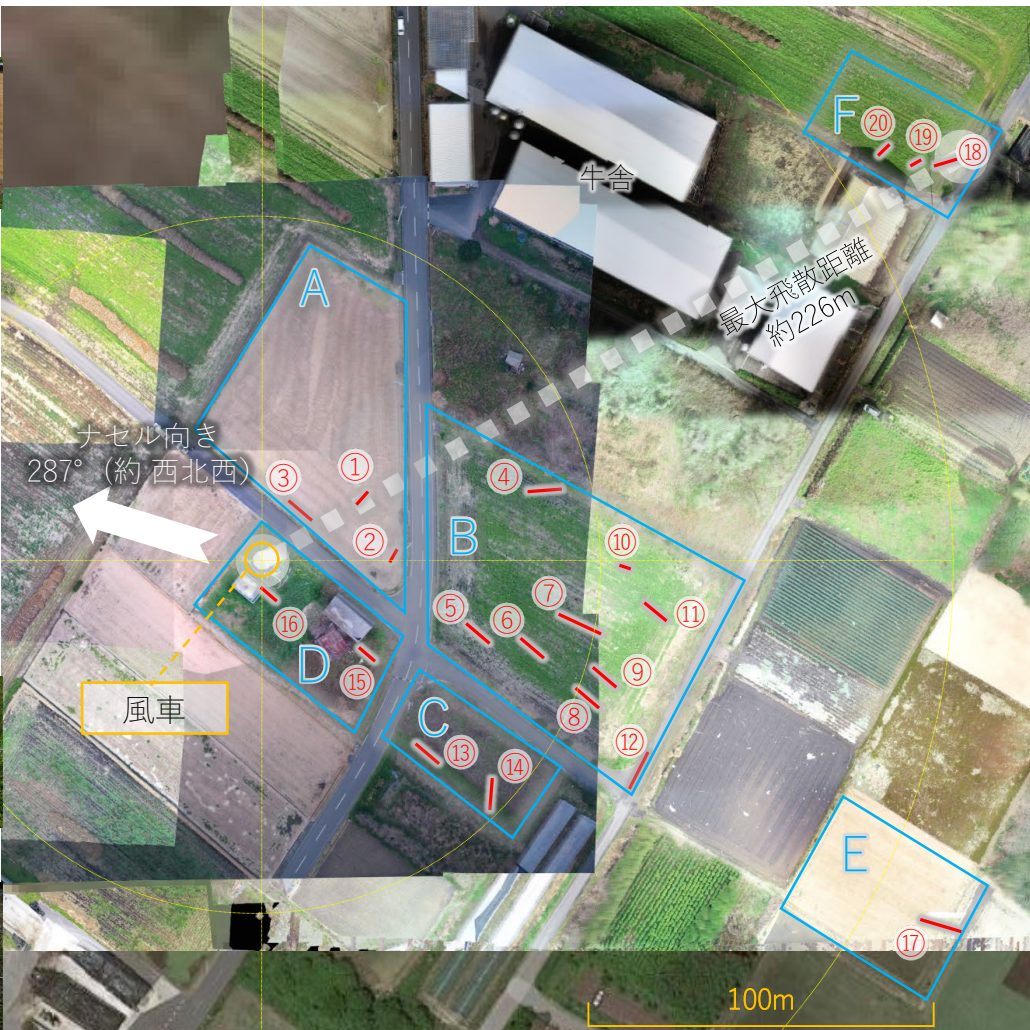
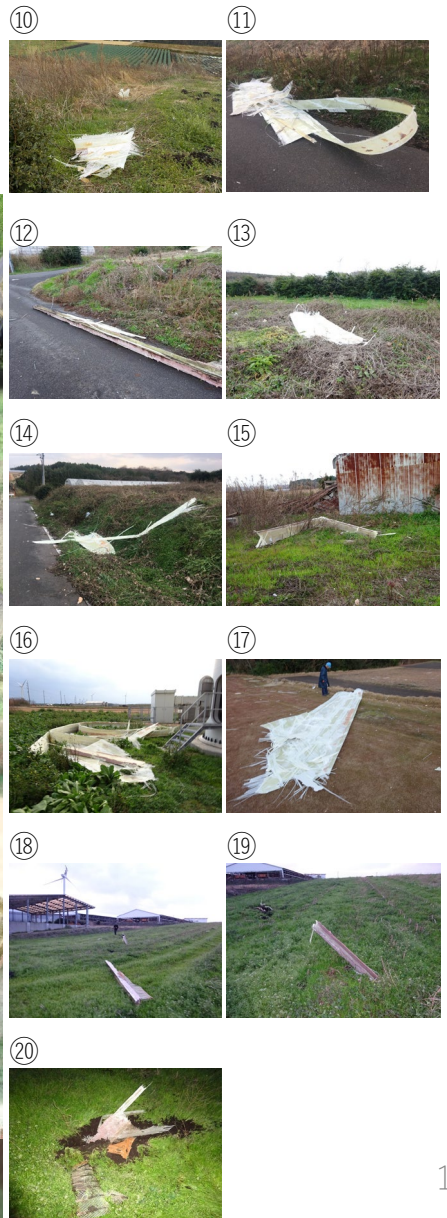
図2-7 飛散状況

主な部材の飛散状況を図2-7に、飛散した損傷部材の拡大写真を図2-8に示す。損傷部材は風車の真下から約226mまでの間に飛散した。飛散した損傷部材による人身・物損事故はなかった。

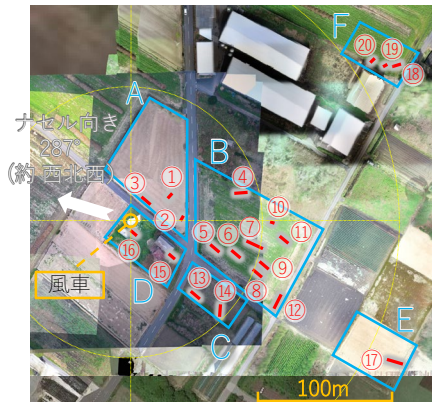
図2-8 飛散部材拡大②

Fエリアの⑱～⑳は、ブレード回転方向に飛散している。

⑱～⑳は、ブレードの先端から約10mの位置にあり、重い部材である(⑳はバランスウェイト)。

損傷はブレードの先端側から、ロータが回転中であった時点で始まった可能性が高い。

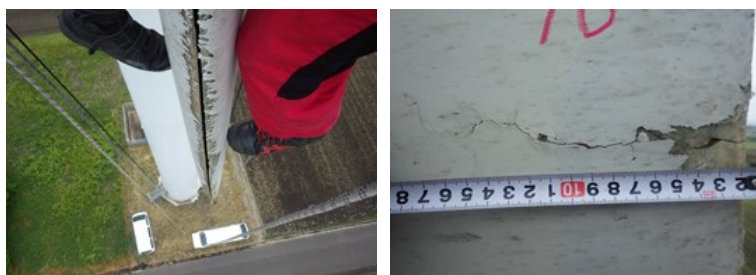
図3-2 直近のブレード点検結果写真

当該ブレードのロープ点検
 (2019.5.31) にて、先端部近辺のリーディングエッジ (LE) 部に約2.5mの範囲の中で開口、繊維損傷等があったことが確認され、当該機は要観察 (月例点検において目視にて点検) の対象となっていた。

7. 31m~Tip部 開口、繊維損傷

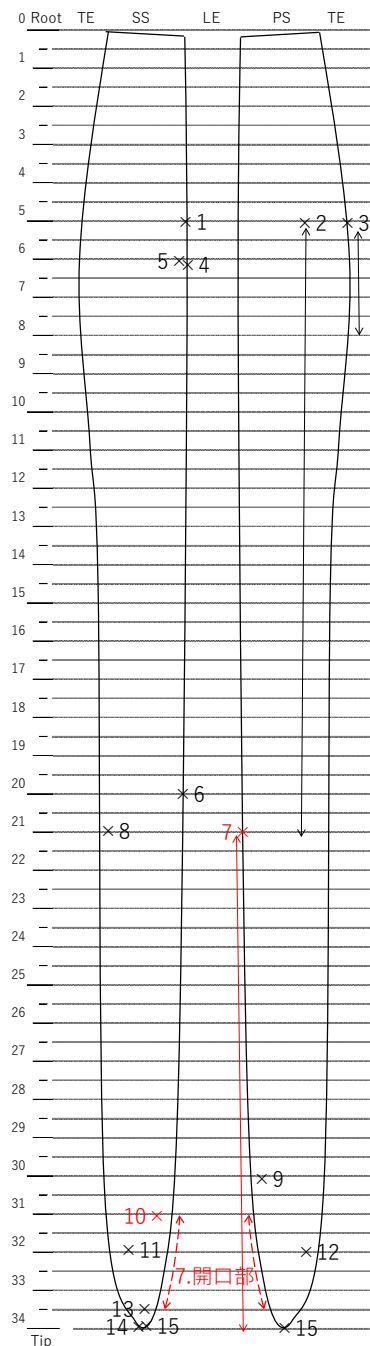
10. 31m コード方向クラック20cm

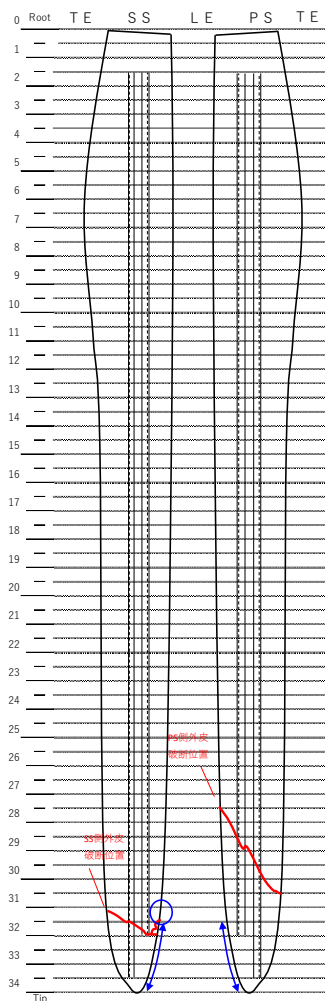
図4-4 推定破損開始箇所図

破損ブレード集約状況・過去の点検記録から、推定破損開始箇所を先端部SS側外皮と推定。

7	~21m ~TIP	LE	21m~Tip エロージョン 23m付近 貫通有 31mからTipにかけて開口、繊維損傷有
10	~31m	LE~ SSにかけて	コード方向クラック 20cm 繊維損傷有

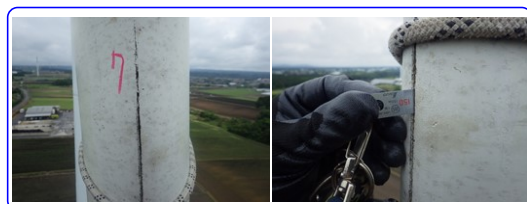
23m近傍スパン方向クラック (2019.5.31点検時7番位置)

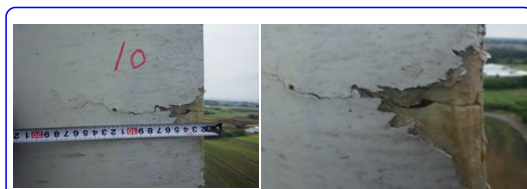
31m近傍コード方向クラック (2019.5.31点検時10番位置)

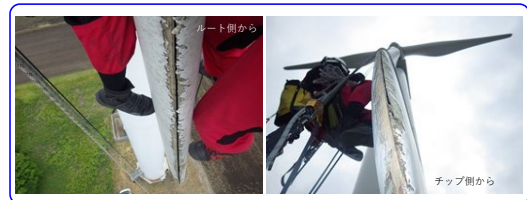
先端付近開口 (2019.5.31点検時 31m~Tip間 約2.5m範囲)

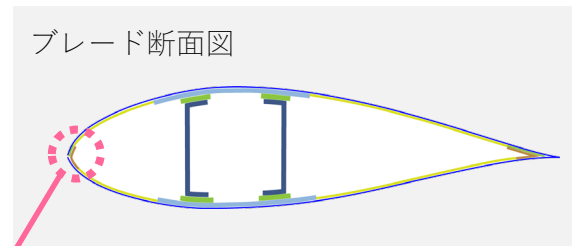
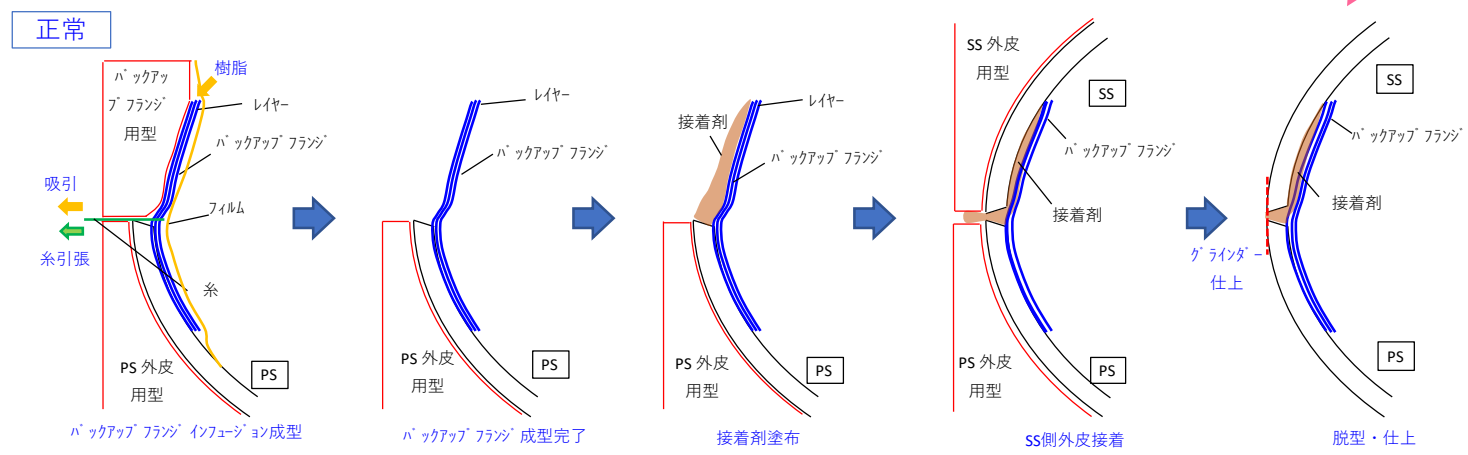
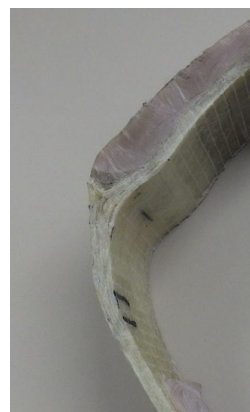
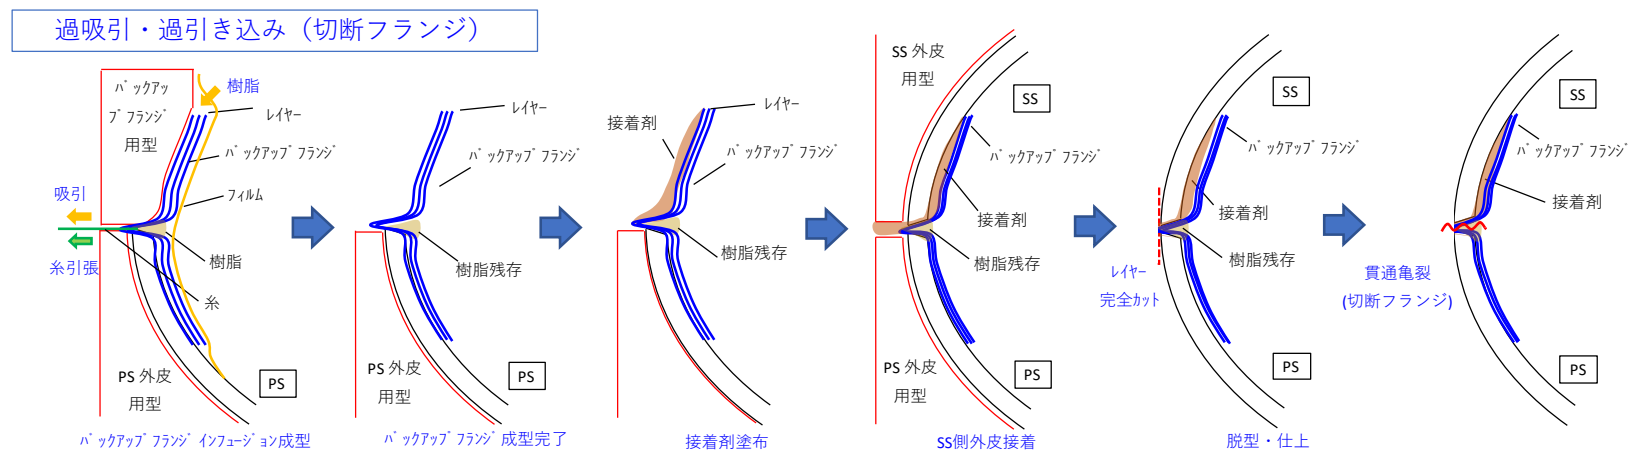
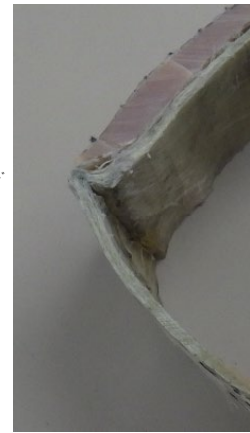
図4-5 バックアップフランジ部製造方法(推定)

推定破損開始箇所のLE部のバックアップフランジには、製造時のバックアップフランジ成型時にグラスファイバーレイヤーを巻き込んで切断した(切断フランジ)と推定される痕跡があった(切断フランジのブレード破損への影響については別途メーカーによる調査を計画中)。

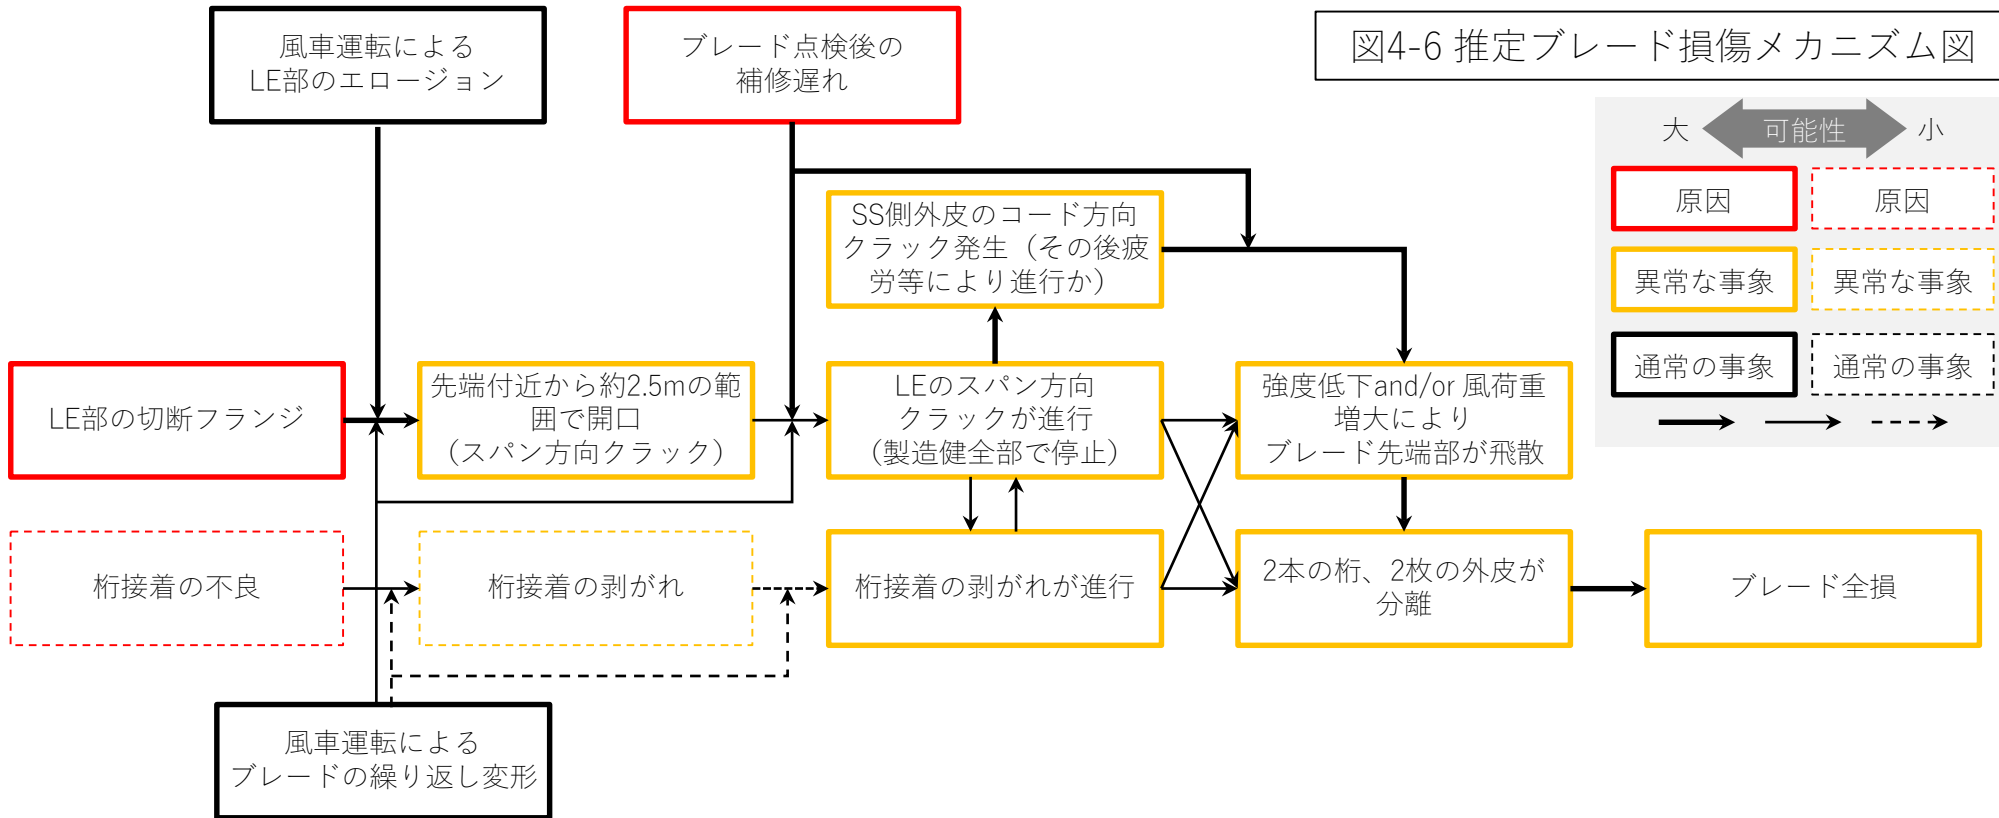
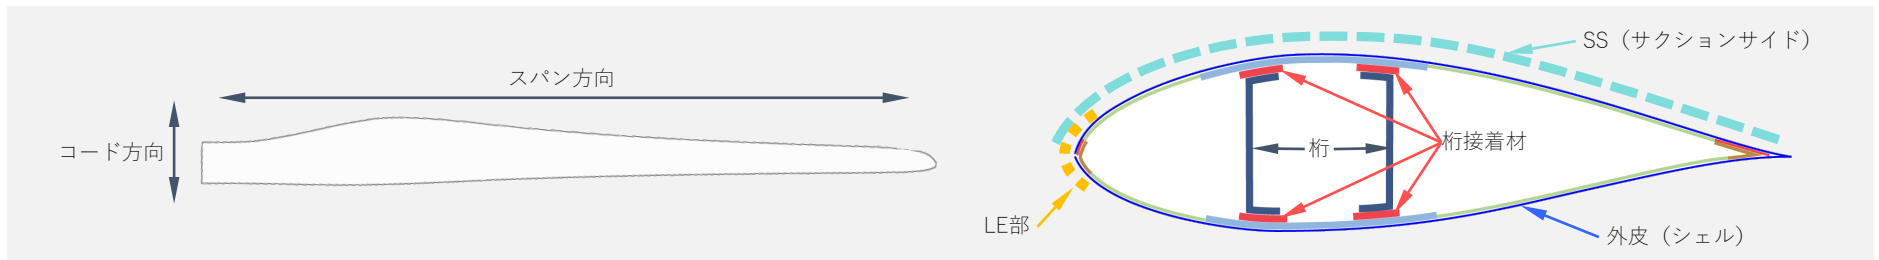
図4-6 推定ブレード損傷メカニズム図

LE先端部に製造時の切断フランジが存在し、エロージョンにより開口・クラックが進行した状況下で、当該ブレードの補修作業が遅れたため、破損したと推定(切断フランジのブレード破損への影響についてはメーカーとともに更に調査中)。

長期使用に伴う先端近傍LEエロージョン部に切断フランジに起因したと推定される貫通コード方向クラックが発生し、ねじり強度が不足した状態となっていた。スパン方向亀裂の終端 (切断フランジと健全フランジ部との境目) に発生していたコード方向SS側クラック部が進展し、事故当日にSS側外皮剥離が発生し、最終破壊に至った (先端部エロージョン+リーディングエッジ部貫通スパン方向クラック→クラック終端SS側コード方向クラック部からSS側外皮剥離→桁損傷)
