**千葉・山倉水上メガソーラー発電所  
太陽電池破損事故  
審議会報告（第4回）**

**2020年4月1日**

**京セラTCLソーラー合同会社**

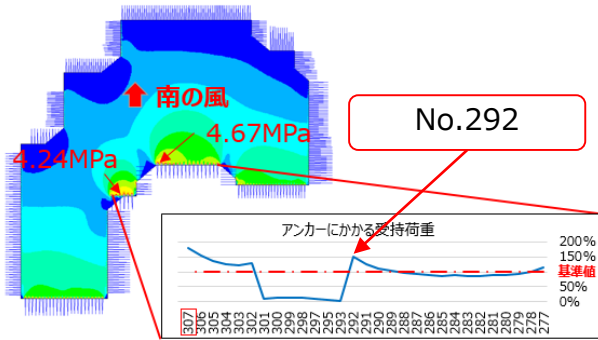
① <複合形モデル(138,196m<sup>2</sup>)>  
山倉サイズ

- 複合形モデルから矩形大モデルにすることで、同じ面積、アンカー本数でもアイランド面には偏荷重による応力集中の発生リスクが減ることによりアンカー受持荷重が分散できる。①→②
- アイランドサイズを小型化することでアイランド全体の風力荷重が下がり負担荷重も低減され、接続部品、係留部材の安全率を確保する。②→③

最大アンカー負担荷重	備考
① 複合形モデル	No.292	偏荷重により耐力不足
② 矩形(大)モデル	No.239	矩形形状で偏荷重改善
③ 矩形(小)モデル	No.114	小型化で負担荷重低減

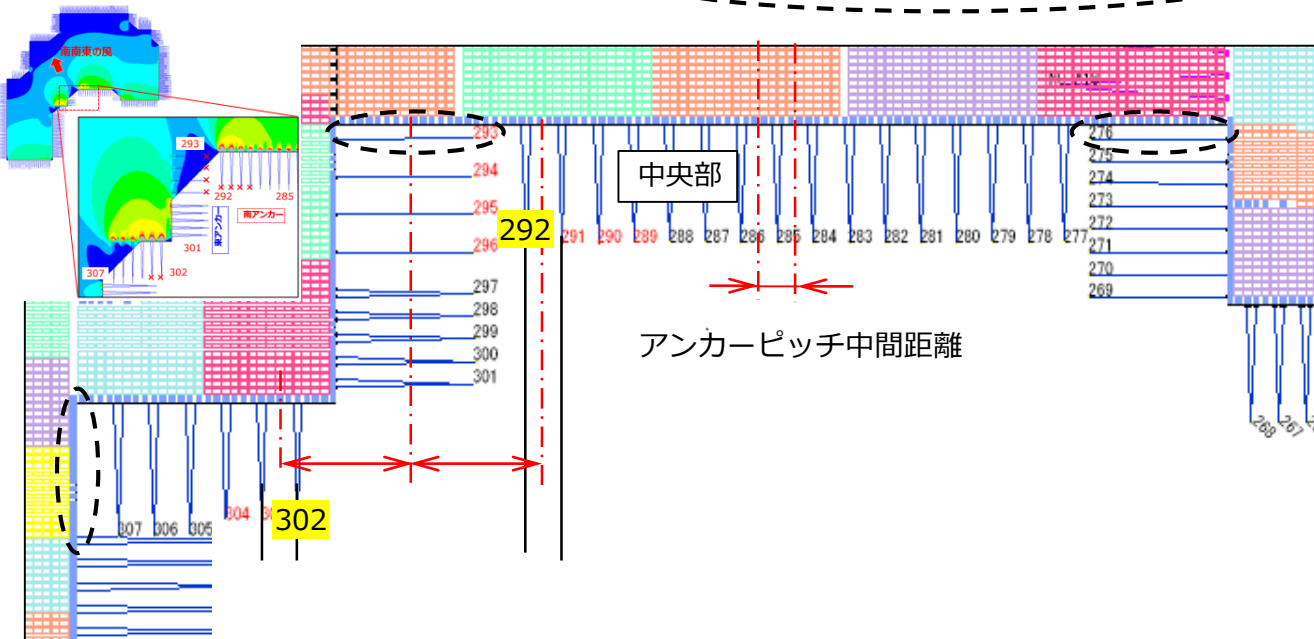
## 入り隅部の不均等アンカー配置

入り隅部の角部からアンカー292~302番の間には南側アンカーが設置されていなかったため、強風により、292と302の負担荷重が大きくなりアンカー抜けに繋がった。

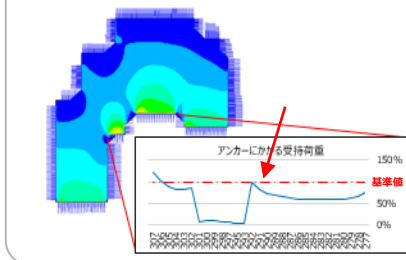
アンカー耐力基準値 (No.292)  
が抜ける最大瞬間風速：39.1m/s

市原市基準風速 38 m/s  
設計風速 41.53m/s

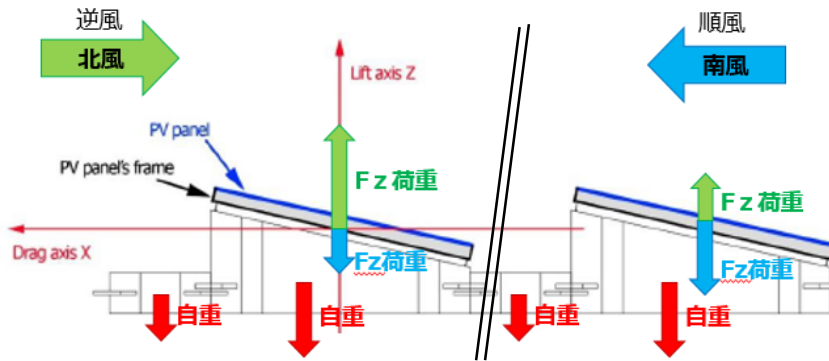
### 1. アイランド全体にかかるz方向荷重

風力による浮き上がりは、PVアレイの自重により発生しないが、北側のアイランド外周部のフロート単体については、浮き上がりの力が発生する。

風向	部位	PV+フロート質量(kN)
真北 (180°)	アイランド	Fz ↑ 自重 ↓ 2.25倍
	単体	Fz ↑ 自重 ↓ 0.64倍
真南 (0°)	アイランド	Fz ↓ 自重 ↓
	単体	Fz ↓ 自重 ↓

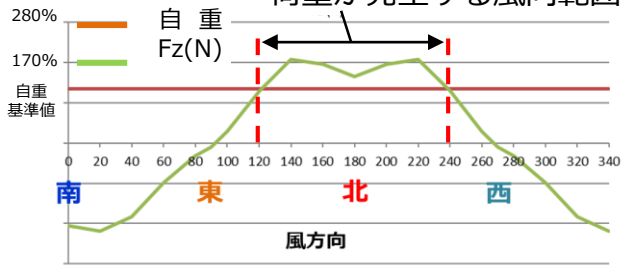
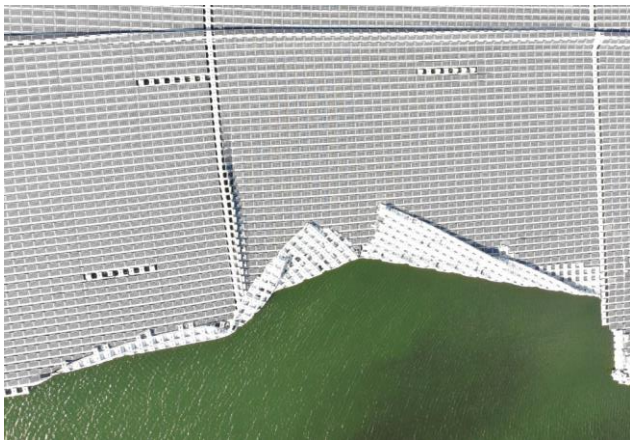
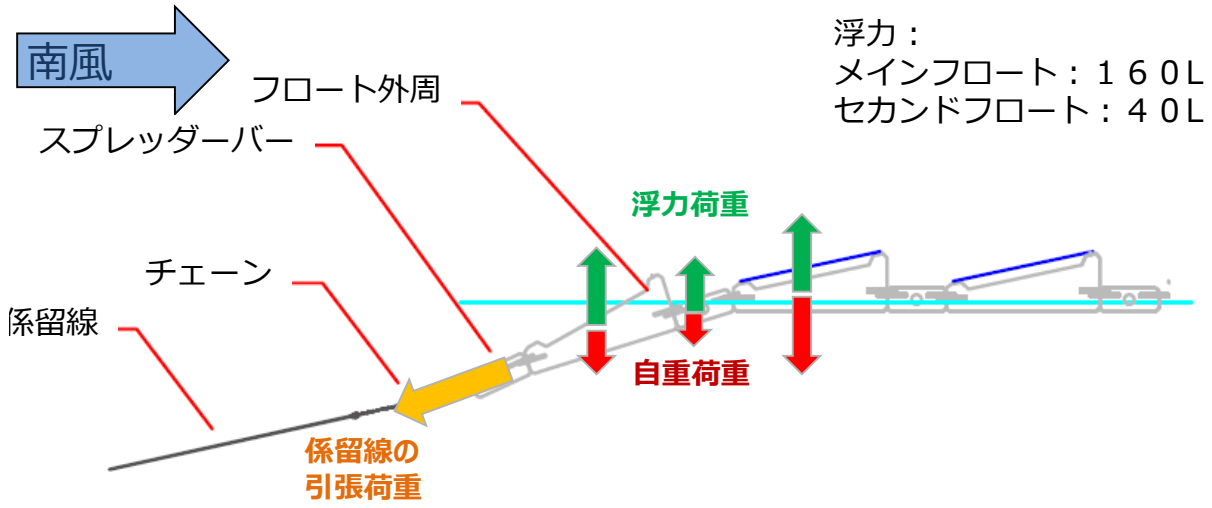
- ・ 接続部が破断したことにより、側面から風が当たり、反転した可能性がある。
- ・ 南風によって水中に引き込まれたフロートが破断した場合、浮力の反発力により、フロートが浮き上がり、反転した可能性がある。

PVアレイの自重を超える浮き上がり荷重が発生する風向範囲

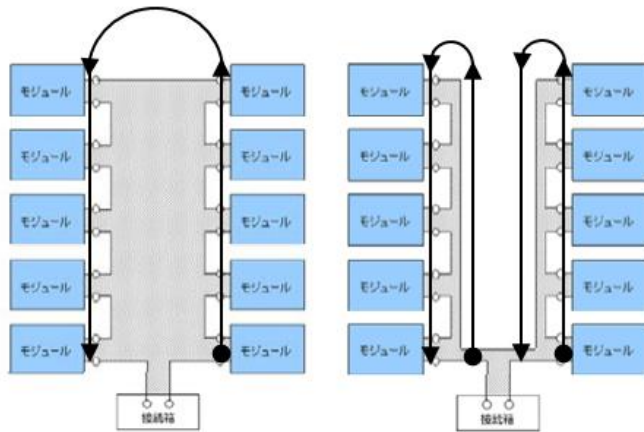
図 2.5.2-2 太陽電池モジュールの配線による誘導ループの違い

[5] 太陽電池アレイ付近において雷(直撃/誘導)が発生した場合に、太陽電池アレイ配線内のケーブルに電磁誘導は発生することになる。その場合に、正負極のケーブルを図2.5.2-2の右のように並列配線している場合には、誘導電流が打ち消しあい、線間の過電圧の発生がない。他方、正負極を離して配線した場合には、大きな閉ループが形成されてしまい、両者に過電圧が発生する可能性がある。(2.4 雷害保護設計を参照)。
