# 千葉・山倉水上メガソーラー発電所 太陽電池破損事故に関する報告

2020年4月6日

京セラTCLソーラー合同会社

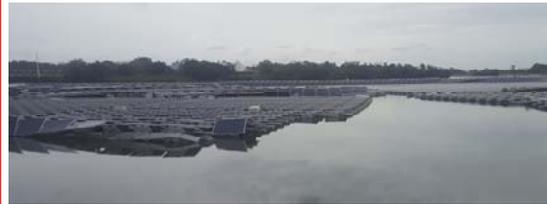
**A** 北側へ移動・断裂、フロートが巻き上がる

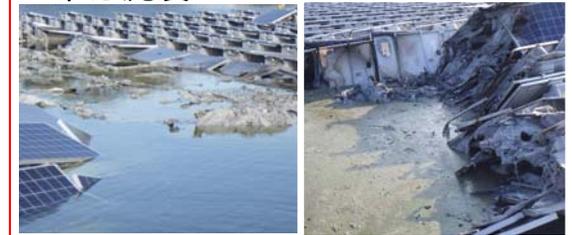
**F** 火災発生箇所、燃えた部材の大半は沈没

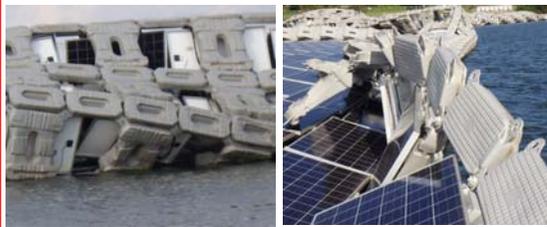
**C** 断裂しロール状にフロートが巻き上がる  
C'

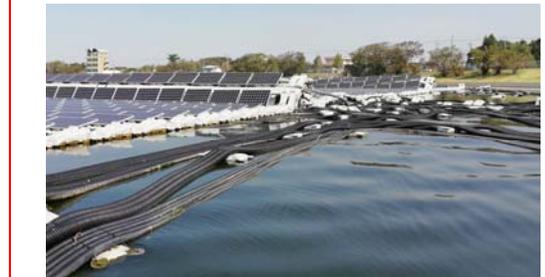
**G** パワコンへの配線収束部

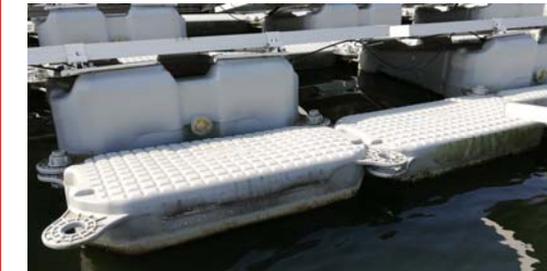
**D** 断裂した部分の接続ピン破損

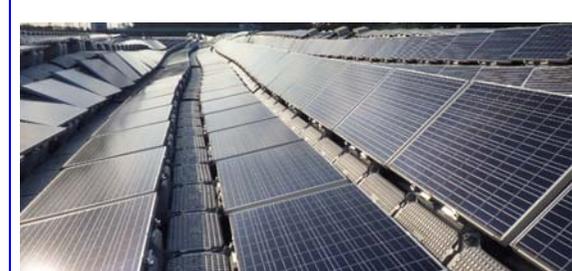
**H** フロート・パネルが隆起

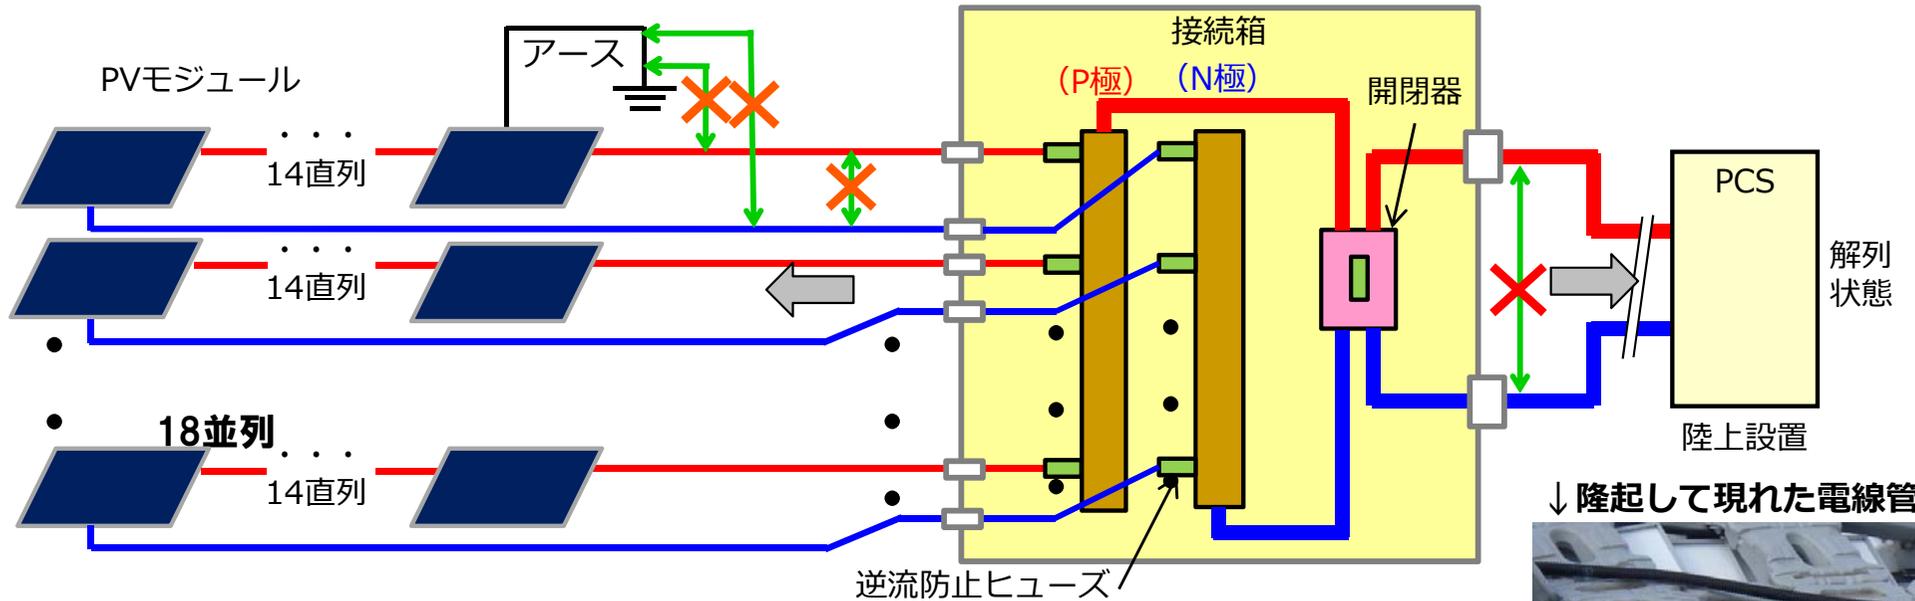
## 4-5 破損状況 (火災発生原因) 直流ケーブルの短絡 (PN間、2点地絡)

太陽電池が発電している日中においては、PN間が短絡もしくは配線がアースとの間で2か所以上短絡した場合アークが発生する可能性がある

※ PV 枠と PV 配線間でのアーク痕が確認された。もう 1 点で地絡していると思われるが場所は特定できていない。

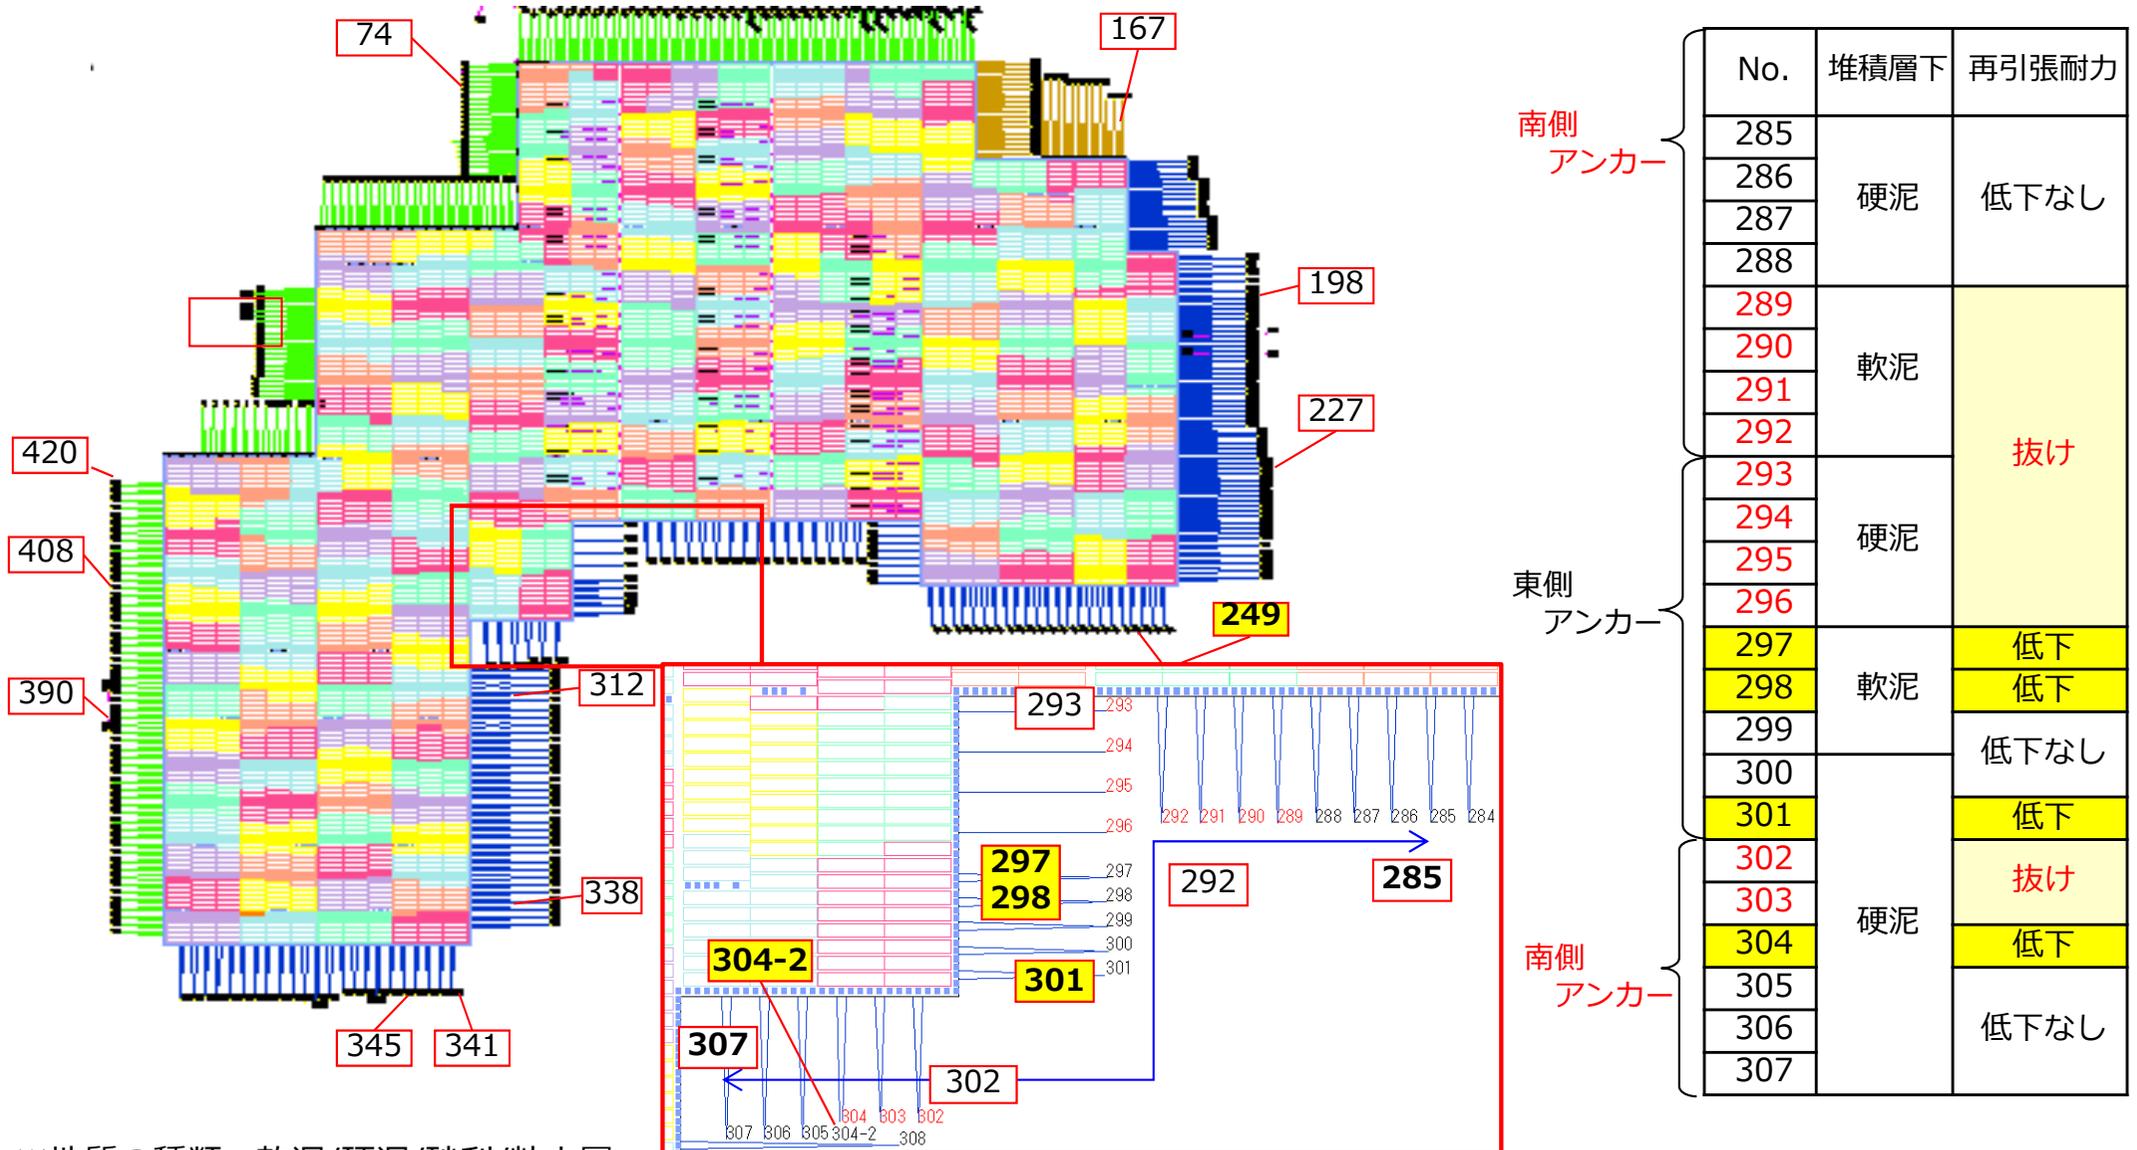
- ・ 応力集中が発生したアンカーNo.289~302に一部アンカー抜け、耐力の低下を確認した。
- ・ その他のエリアにおいては、再引張耐力試験を実施したが問題はなかった。

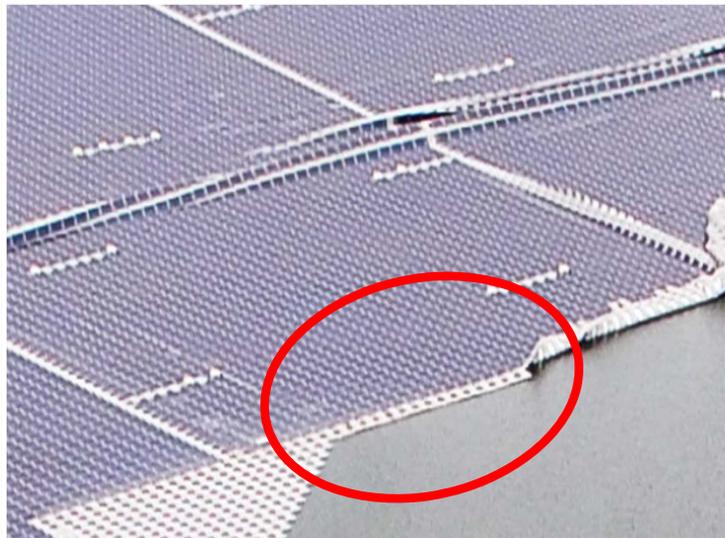
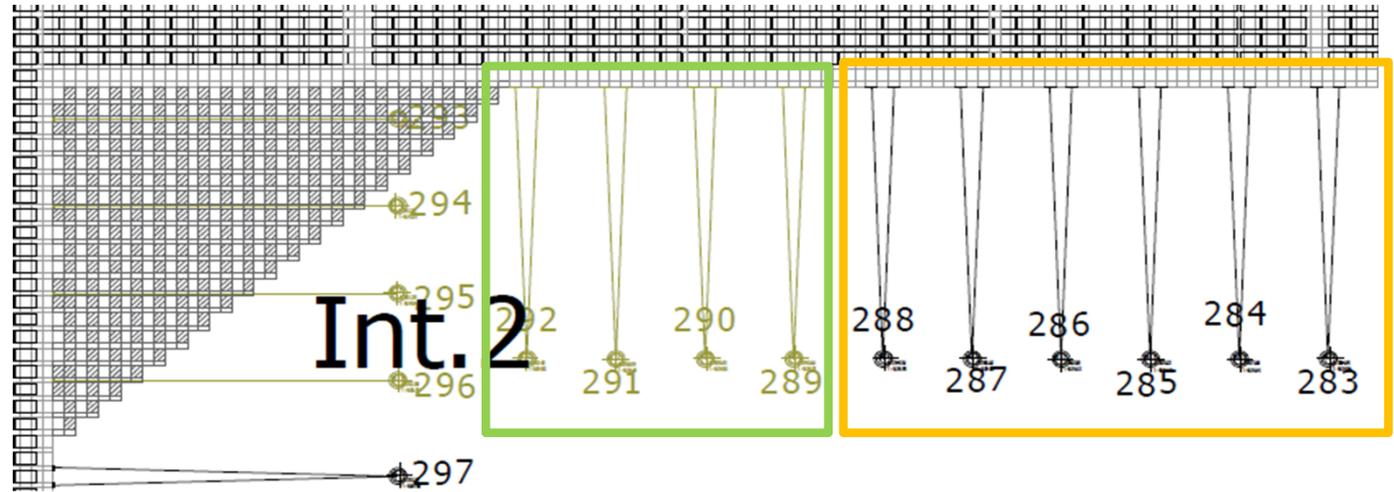
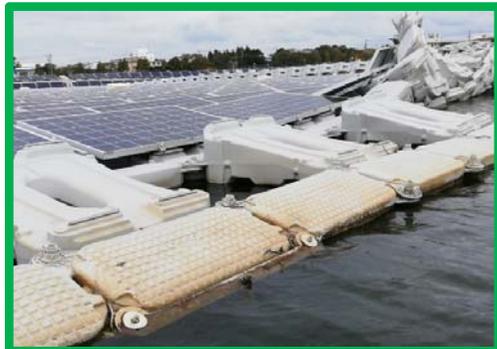
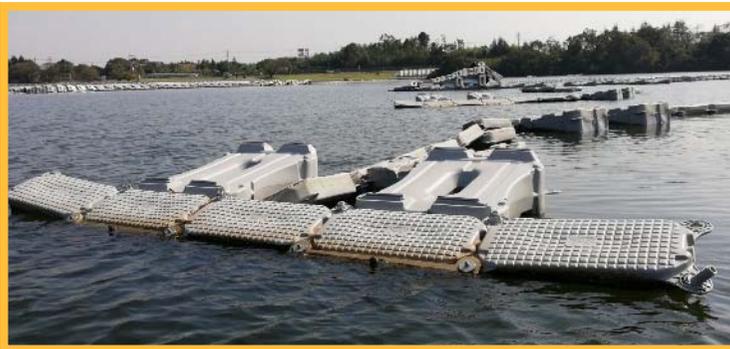
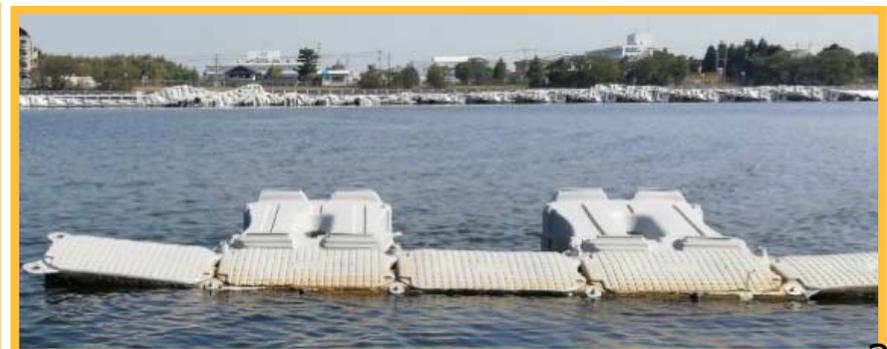
**アンカー番号 292 から 289の部分：緑色枠**  
接続ピン、スプレッダーバー、チェーンの残留を確認。

**アンカー番号 288 から 277の部分：黄色枠**  
外周部のフロートが係留線と一緒にアイランドから分離。

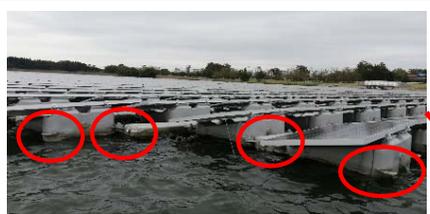
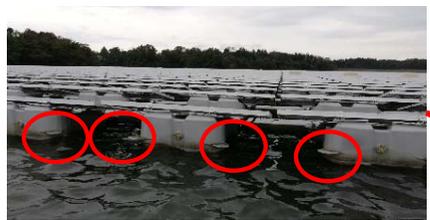
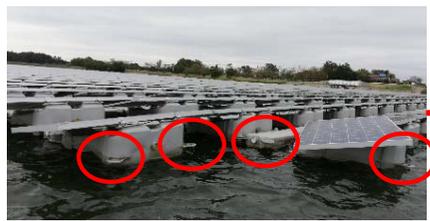
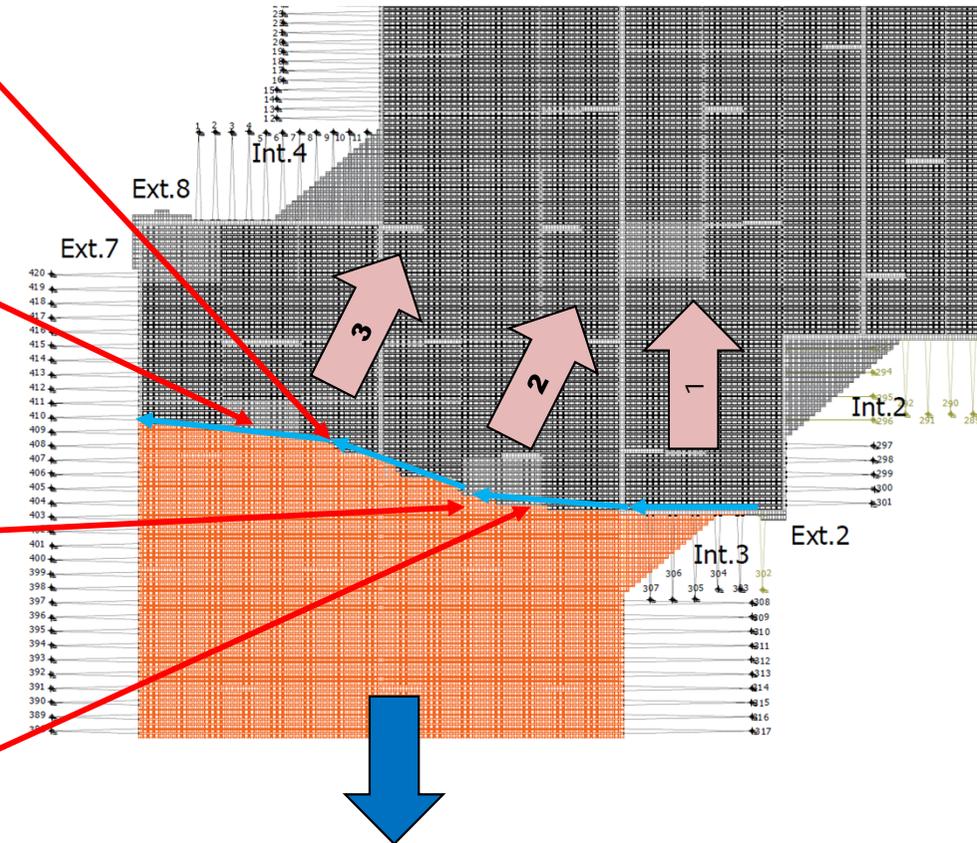
- ・ 東から西方面に向かって破断。
- Int.3からアンカー番号410に向かって破断。

- ・ Int.3から西方面への破断線に沿って、接続ピンの破損が見られた。
- ・ 風荷重により、白矢印1→2→3の順番でアイランドが破断したと推察。
- ・ 青矢印で示す南側アンカーにより、アイランドは損壊せず。

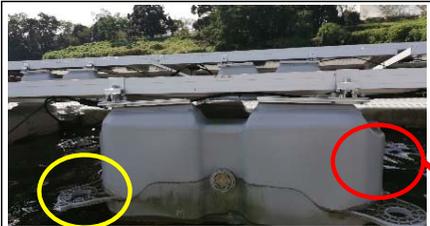
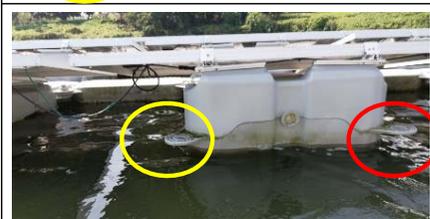
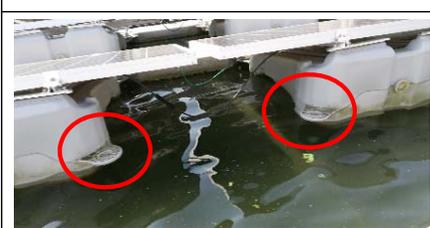
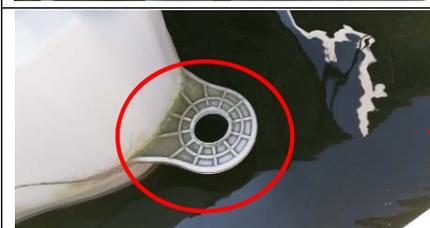
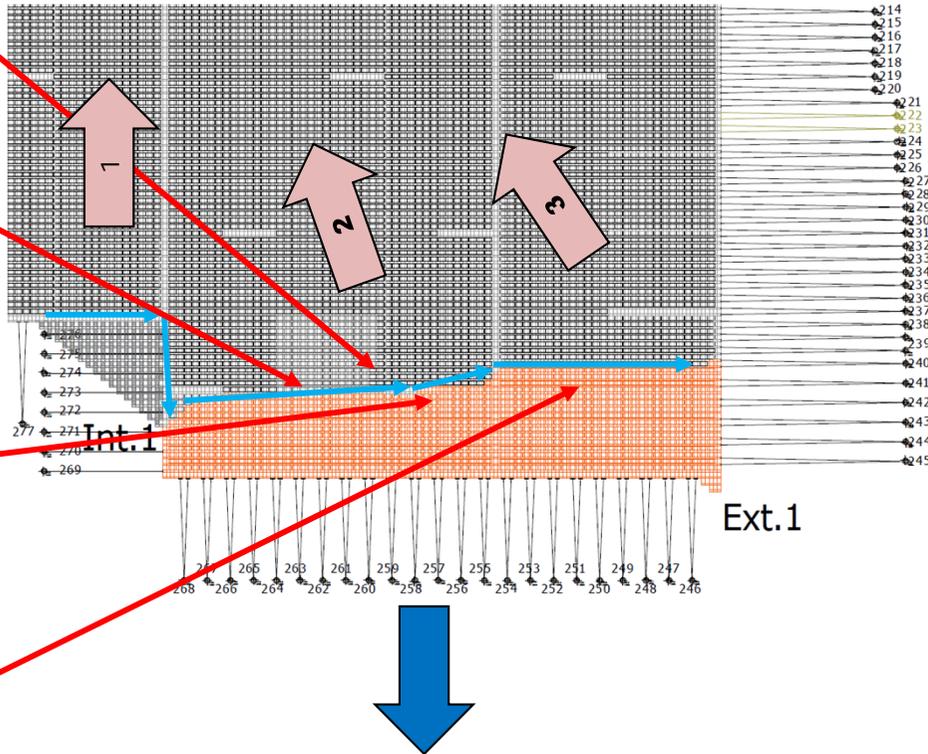
- 接続ピン破損
- 耳部破損

このエリアでは、接続ピンと耳部の破損が見られた。

- ・ Int.1から東方面への破断線に沿って接続ピンの破損が見られた。
- ・ 風荷重により、白矢印1→2→3の順番でアイランドが破断したと推察。
- ・ 青矢印で示す南側アンカーにより、アイランドは損壊せず。

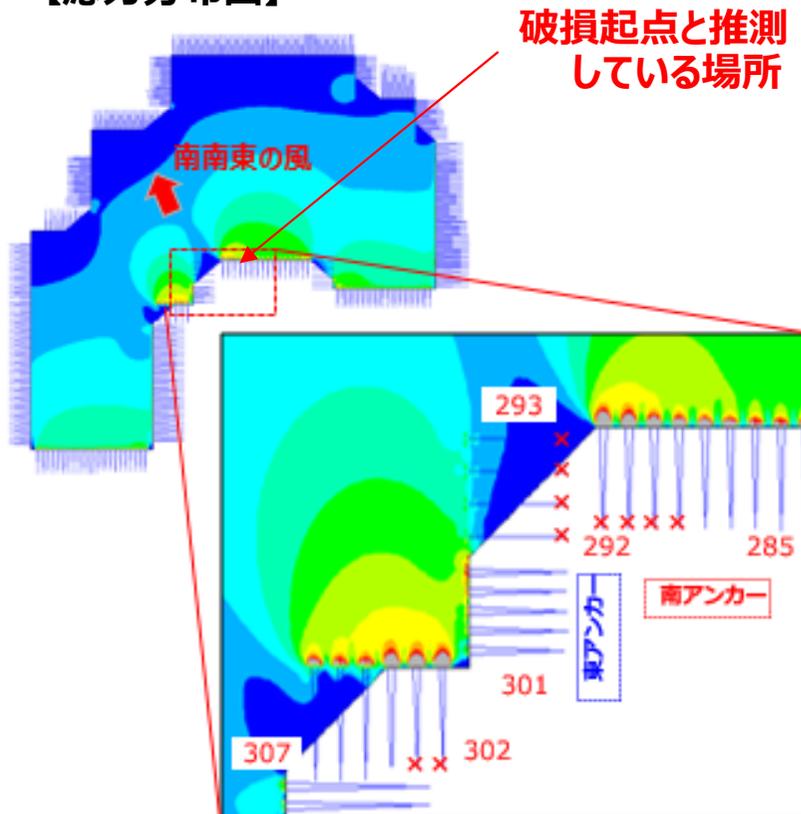
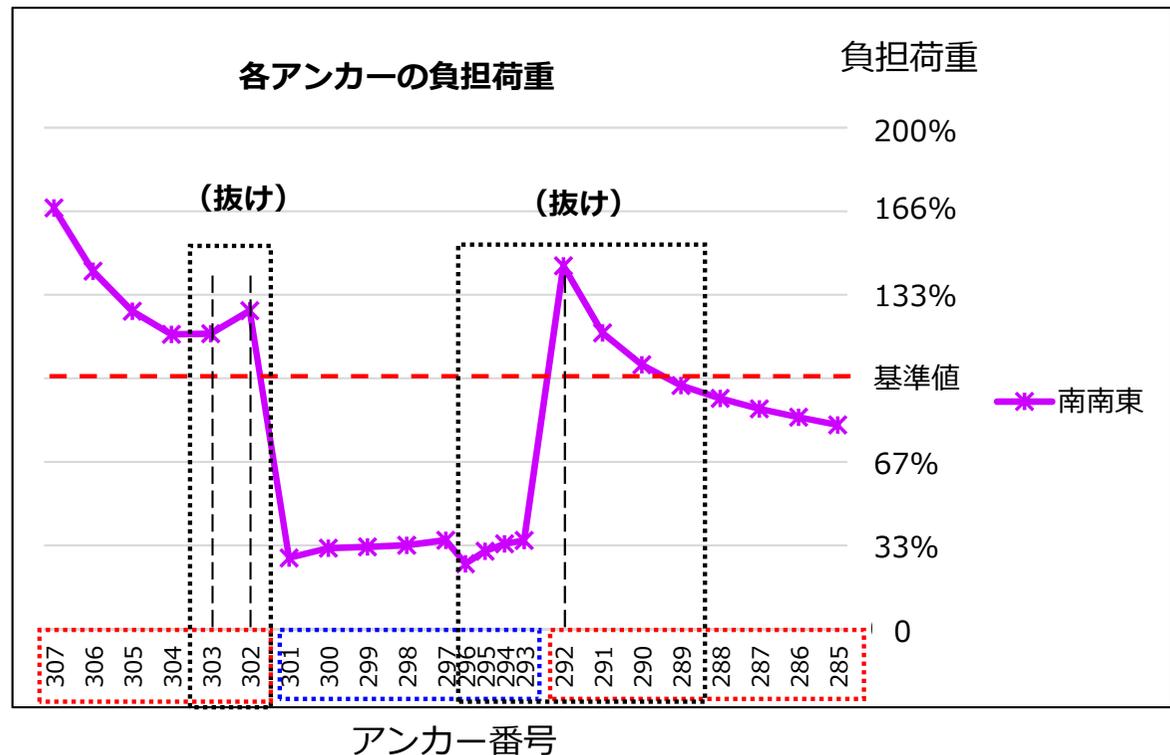
- 樹脂製アイランドが強風時に揺動し南側中央部の段差部で偏荷重が発生した。
- 偏荷重が原因で係留線に応力集中が発生しアンカーの設計耐力を超える引張荷重が発生した。  
⇒解析上の値がアンカー要求耐力を超えたアンカーNo.292・302が現場でも抜けていること、また接続部が破損していることから今回の**破損原因、起点であった可能性が高い。**

赤枠：南側アンカー／青枠：東側アンカー／黒枠：今回抜けたアンカー

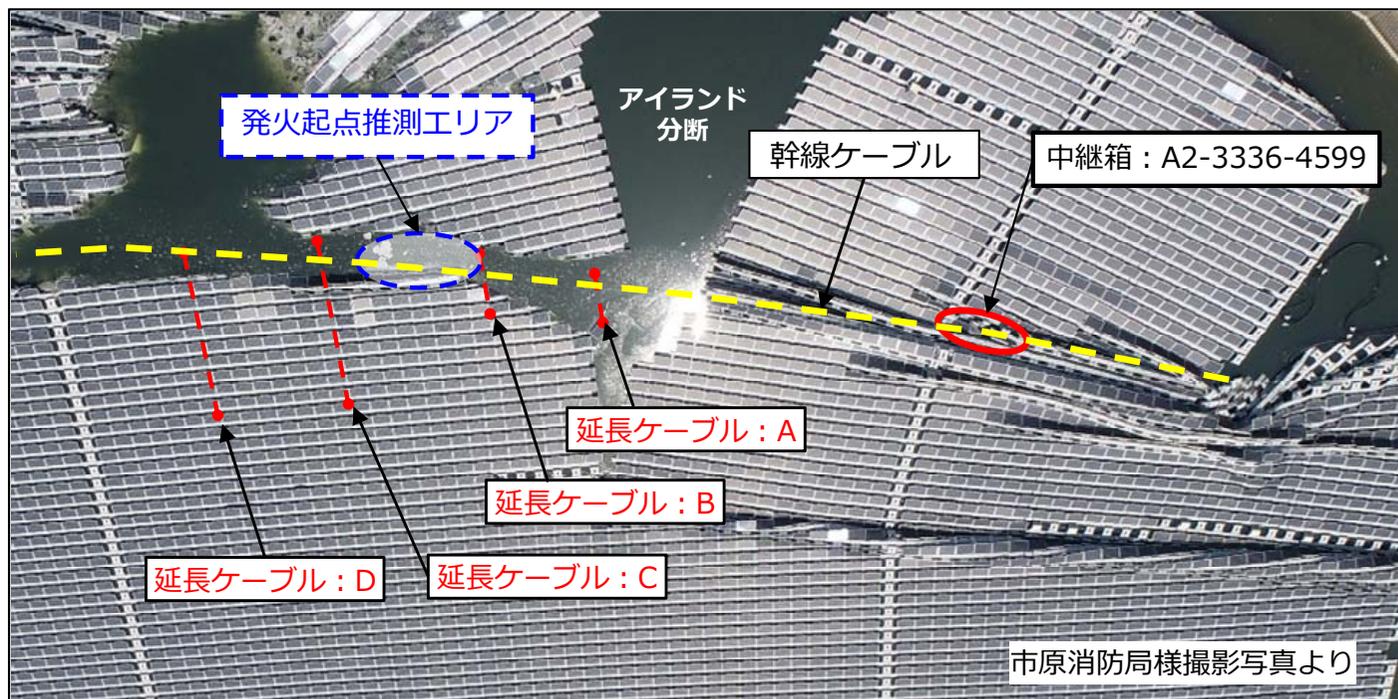
### ① 直流ケーブルの断線（延長ケーブル）

- ・ 発火推定場所には痕跡が無かったため火元ではないことが判明。

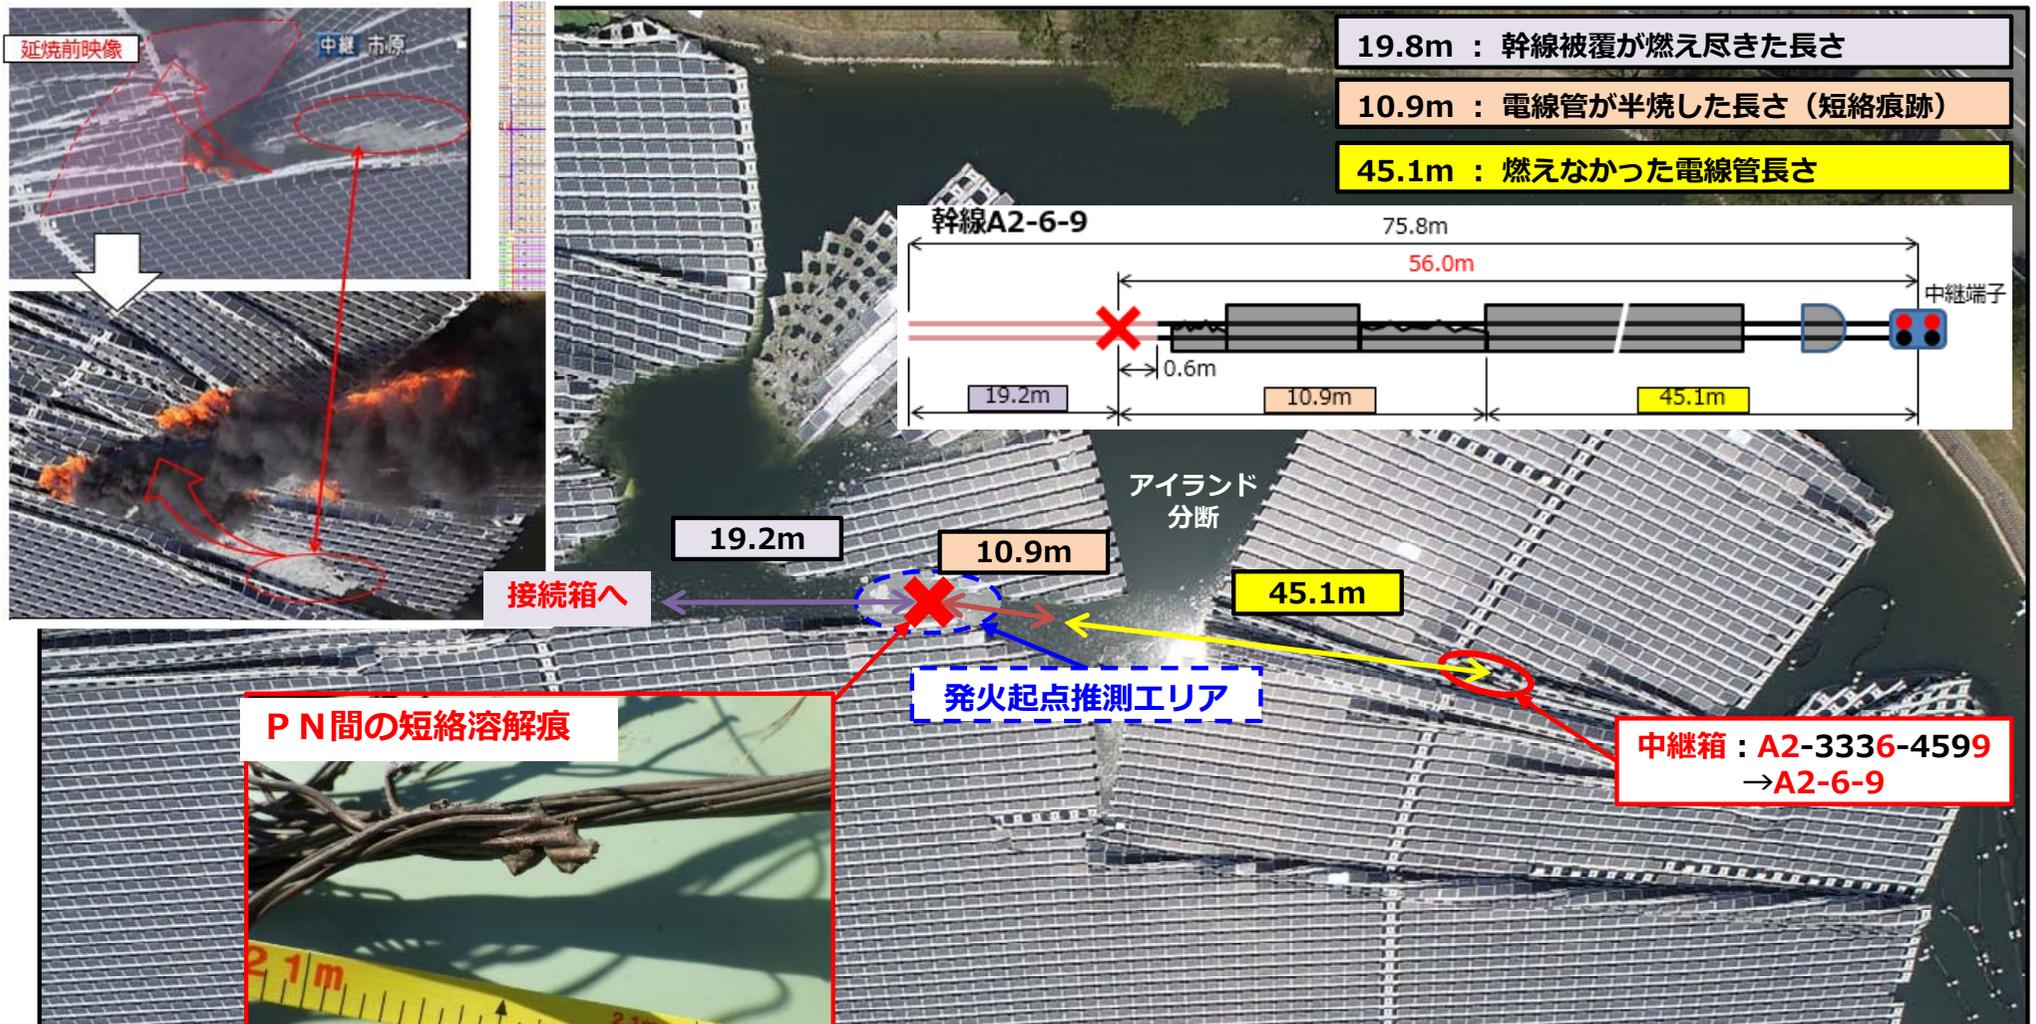
### ② 直流ケーブルの短絡 (PN間) 発火原因

- ・ 幹線ケーブルのPN間の短絡溶解痕が発火推定場所から発見され、発火原因と断定した。

要因3：火災防止対策

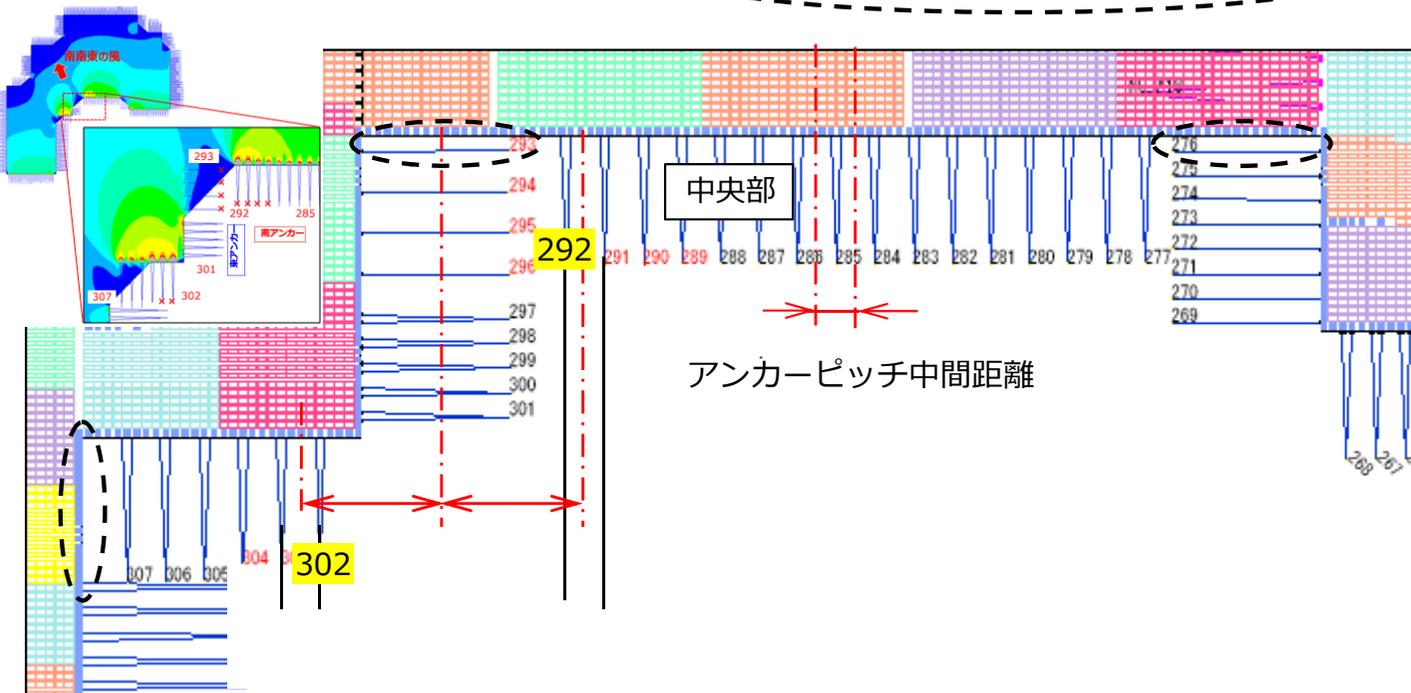
入り隅部の角部からアンカー292~302番の間には南側アンカーが設置されていなかったため、強風により、292と302の負担荷重が大きくなりアンカー抜けに繋がった。

アンカー耐力基準値 (No.292)  
が抜ける最大瞬間風速：39.1m/s

矩形形状の外周部に  
アンカー／係留線を  
均等配置する
