東伯風力発電所 4号機ブレード折損事故について (続報)

2020年6月3日

日本風力開発ジョイントファンド株式会社

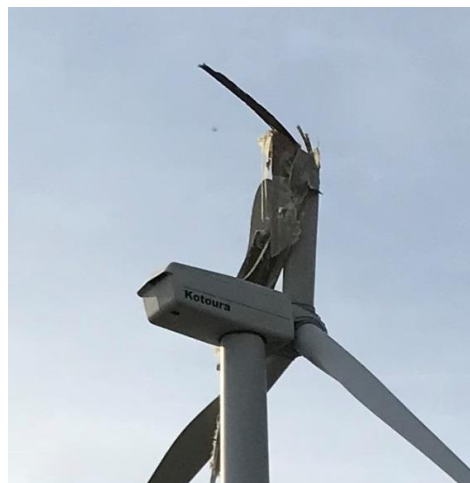
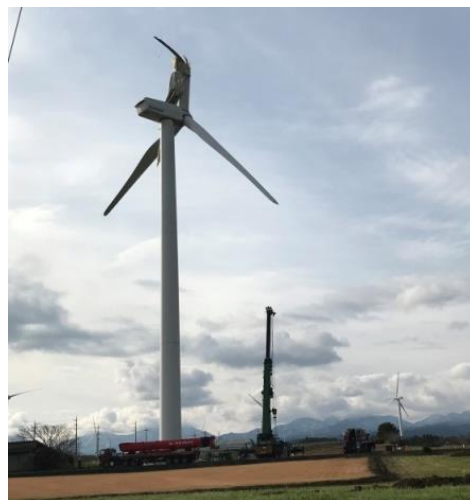
図2-1 折損した風車の状況

2020年1月8日17:30頃、東伯風力発電所 4号機（以下「東伯4号機」）の#1ブレードが折損、飛散した。折損した風車の状況を図2-1に、事故発生前後の対応内容を表2-1に示す。

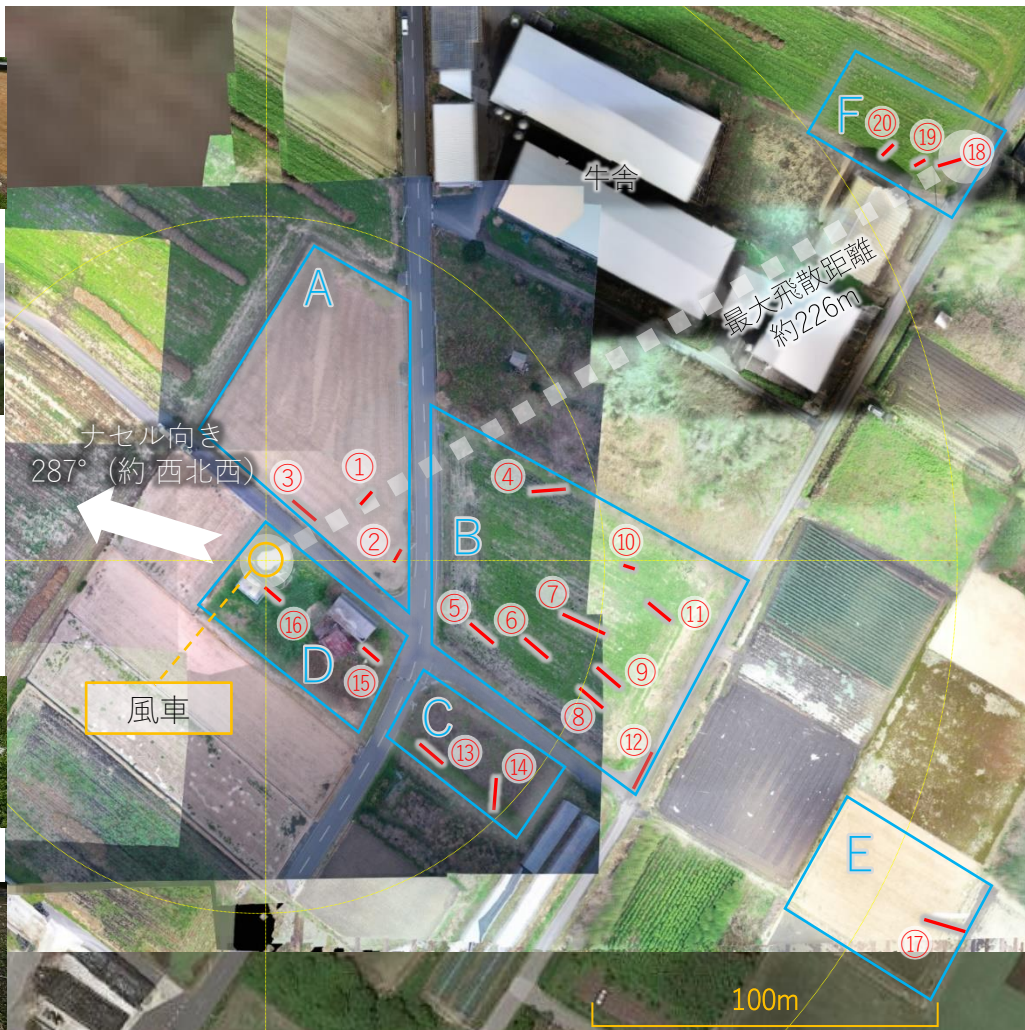
図2-2 飛散状況

主な部材の飛散状況を図2-2に示す。損傷部材は風車の真下から約226mまでの間に飛散した。飛散した損傷部材による人身・物損事故はなかった。

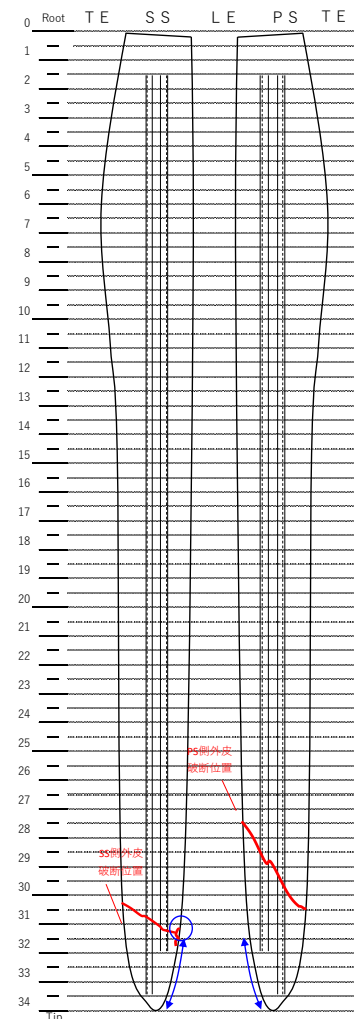
図4-1 推定破損開始箇所図

破損ブレード破片状況・過去の点検記録から、破損開始箇所を2019年5月点検時に発生していたLE部コード方向クラックを起点とした先端部SS側外皮と推定。

7	~21m ~TIP	LE	21m~Tip エロージョン 23m付近 貫通有 31mからTipにかけて開口、繊維損傷有
10	~31m	LE~ SSにかけて	コード方向クラック 20cm 繊維損傷有

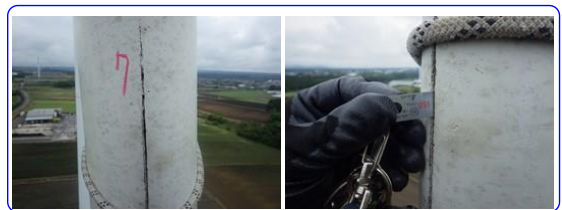
23m近傍スパン方向クラック (2019.5.31点検時7番位置)

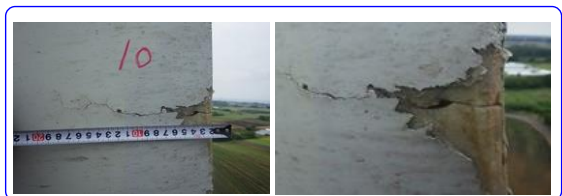
31m近傍コード方向クラック (2019.5.31点検時10番位置)

破損起点と推定されているコード方向クラック部はオーバーラミネート喪失・切断フランジ開口部と健全部(オーバーラミネート残存部)の境目であることが2019年5月点検時の写真の再確認でわかり、またその箇所はブレード内部のスパークが1→2本に変化する箇所であることもわかっている。

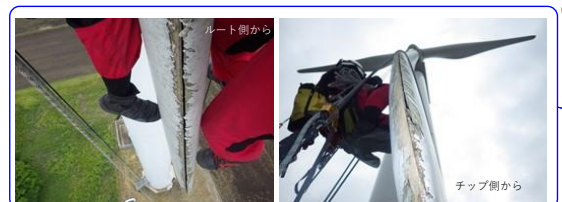
先端付近開口 (2019.5.31点検時31m~Tip間約2.5m範囲)

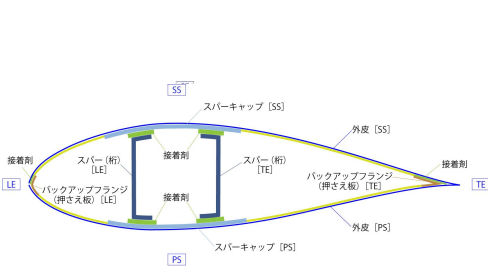
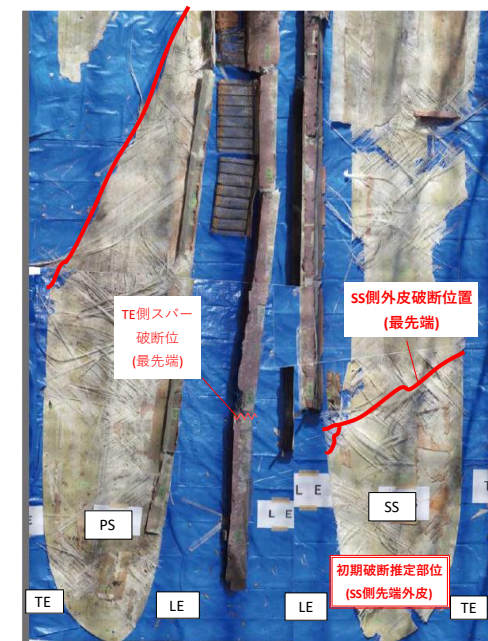
先端部破断部品集約状況

(外板は内側がみえている)

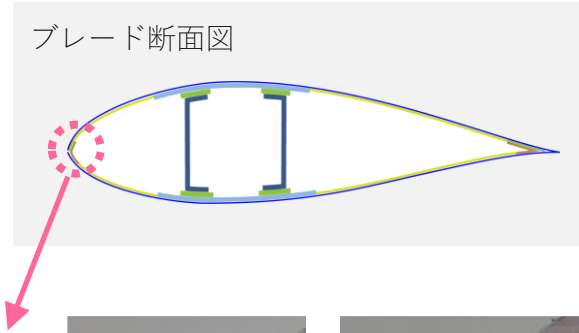
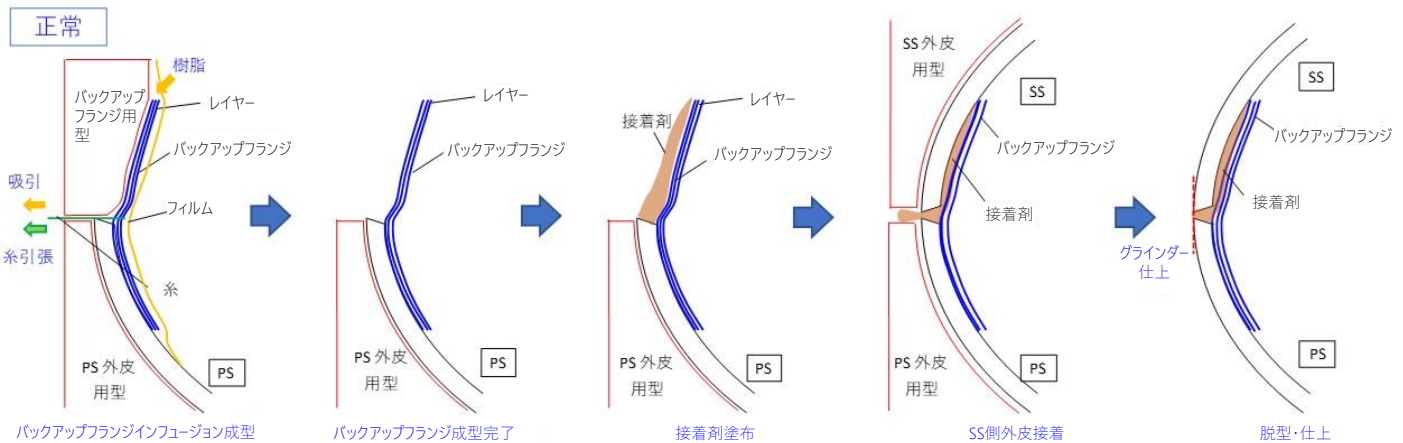
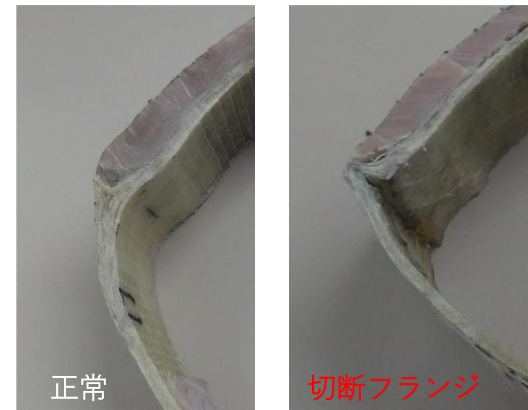
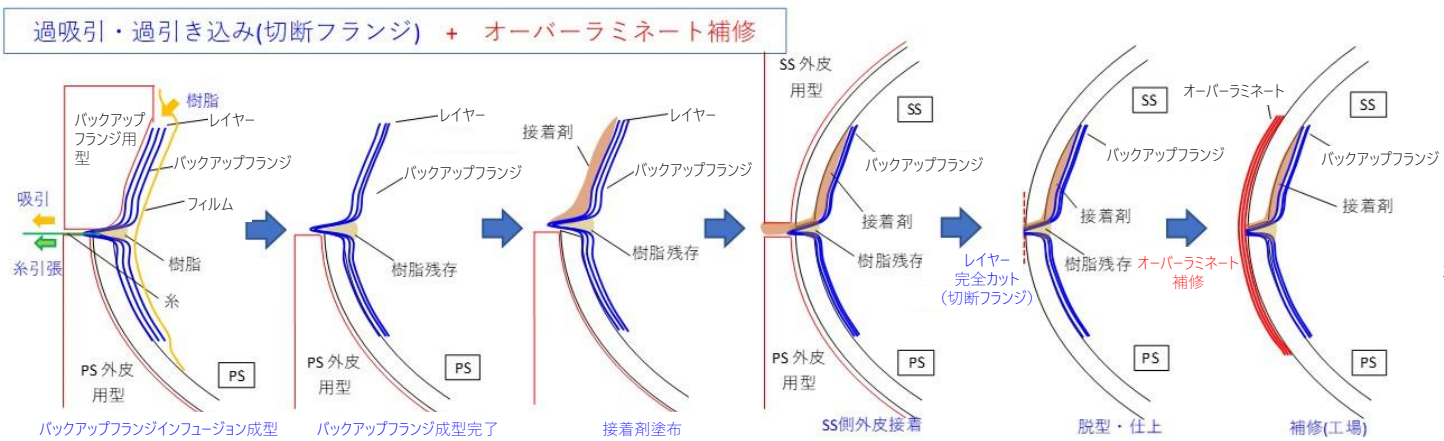
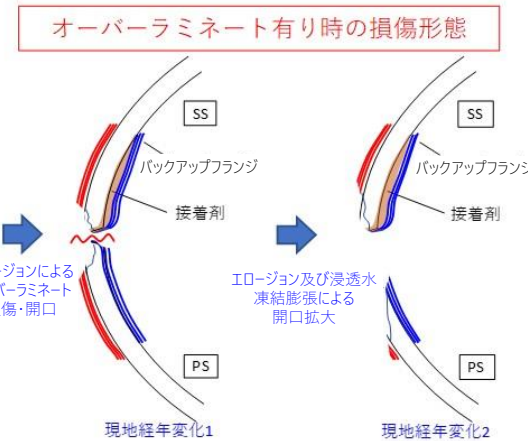
図4-2 バックアップフランジ部製造方法及び損傷形態

推定破損開始箇所のLE開口部のバックアップフランジには、工場製造時にバックアップフランジ成型時においてグラスファイバーレイヤーを巻き込んで切断し (切断フランジ)、その後外面にオーバーラミネート補修を施した痕跡があった(その存在は4月6-9日に実施したGE専門家による現地調査で確認された※)。このため、オーバーラミネートがエロージョンで喪失すると切断フランジによりクラック・開口が広がることがわかった。

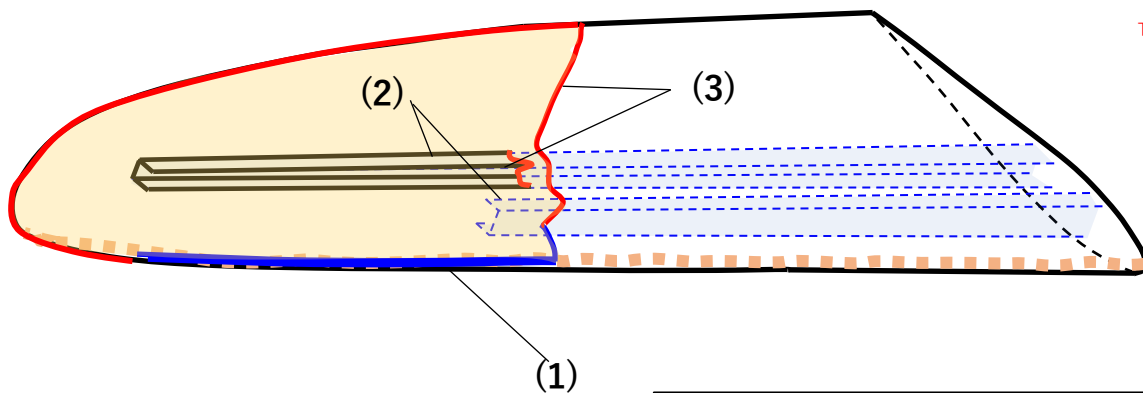
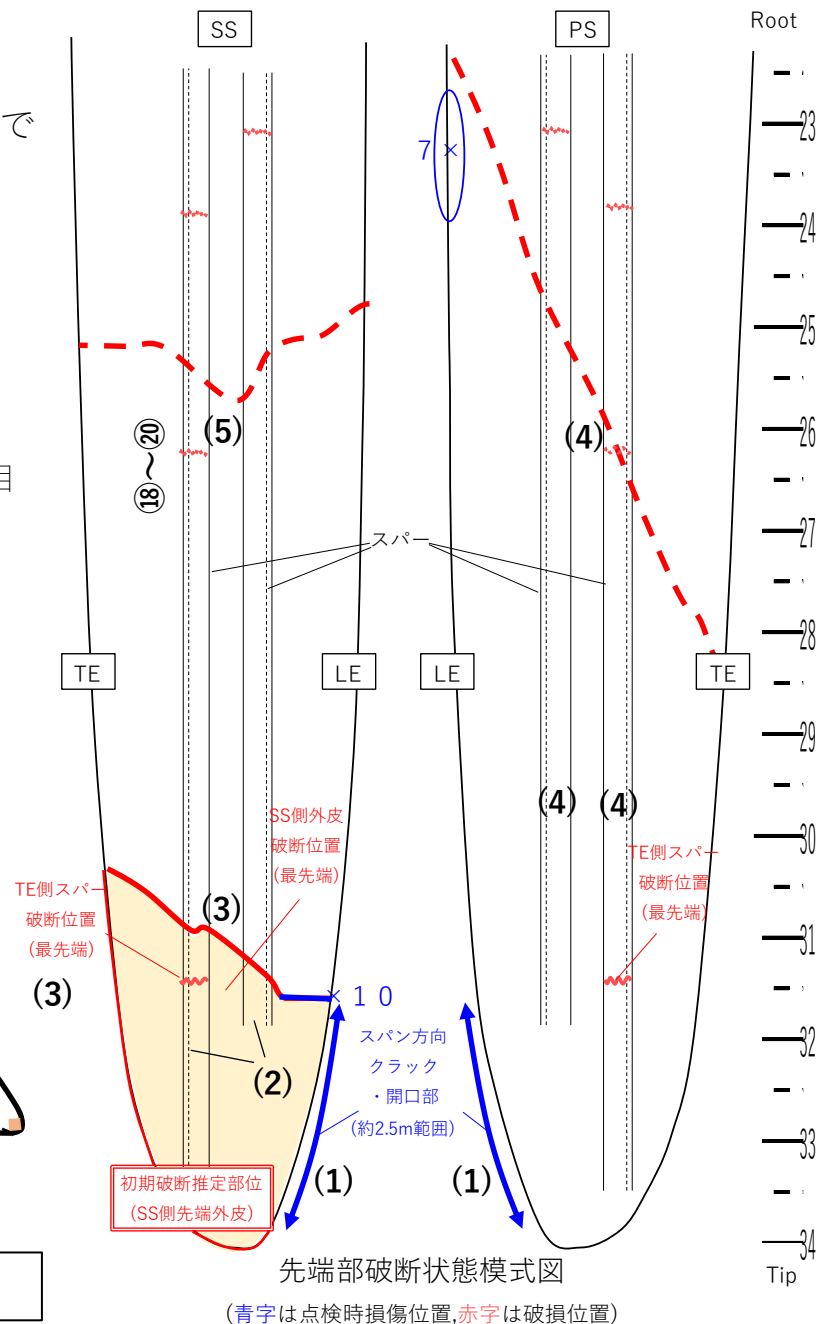
図4-5 損傷順番

推定した損傷順序は以下の通り。(3)~(5)は事故発生時に短時間で起きたと推定。

(1) 先端から3mでの、LEの開口とコード方向クラック (青い線)

(2) 先端部分のSS外皮とスパー (桁) の剥がれ

(3) SS外皮の破断 (赤い線) 及びTE側スパー (桁) の破断 (赤い波線)

(4) PS外皮とスパー (桁) の剥がれが、ブレードルートに向かって進行

(5) SS外皮が25m付近で破断、飛散 (赤い点線)

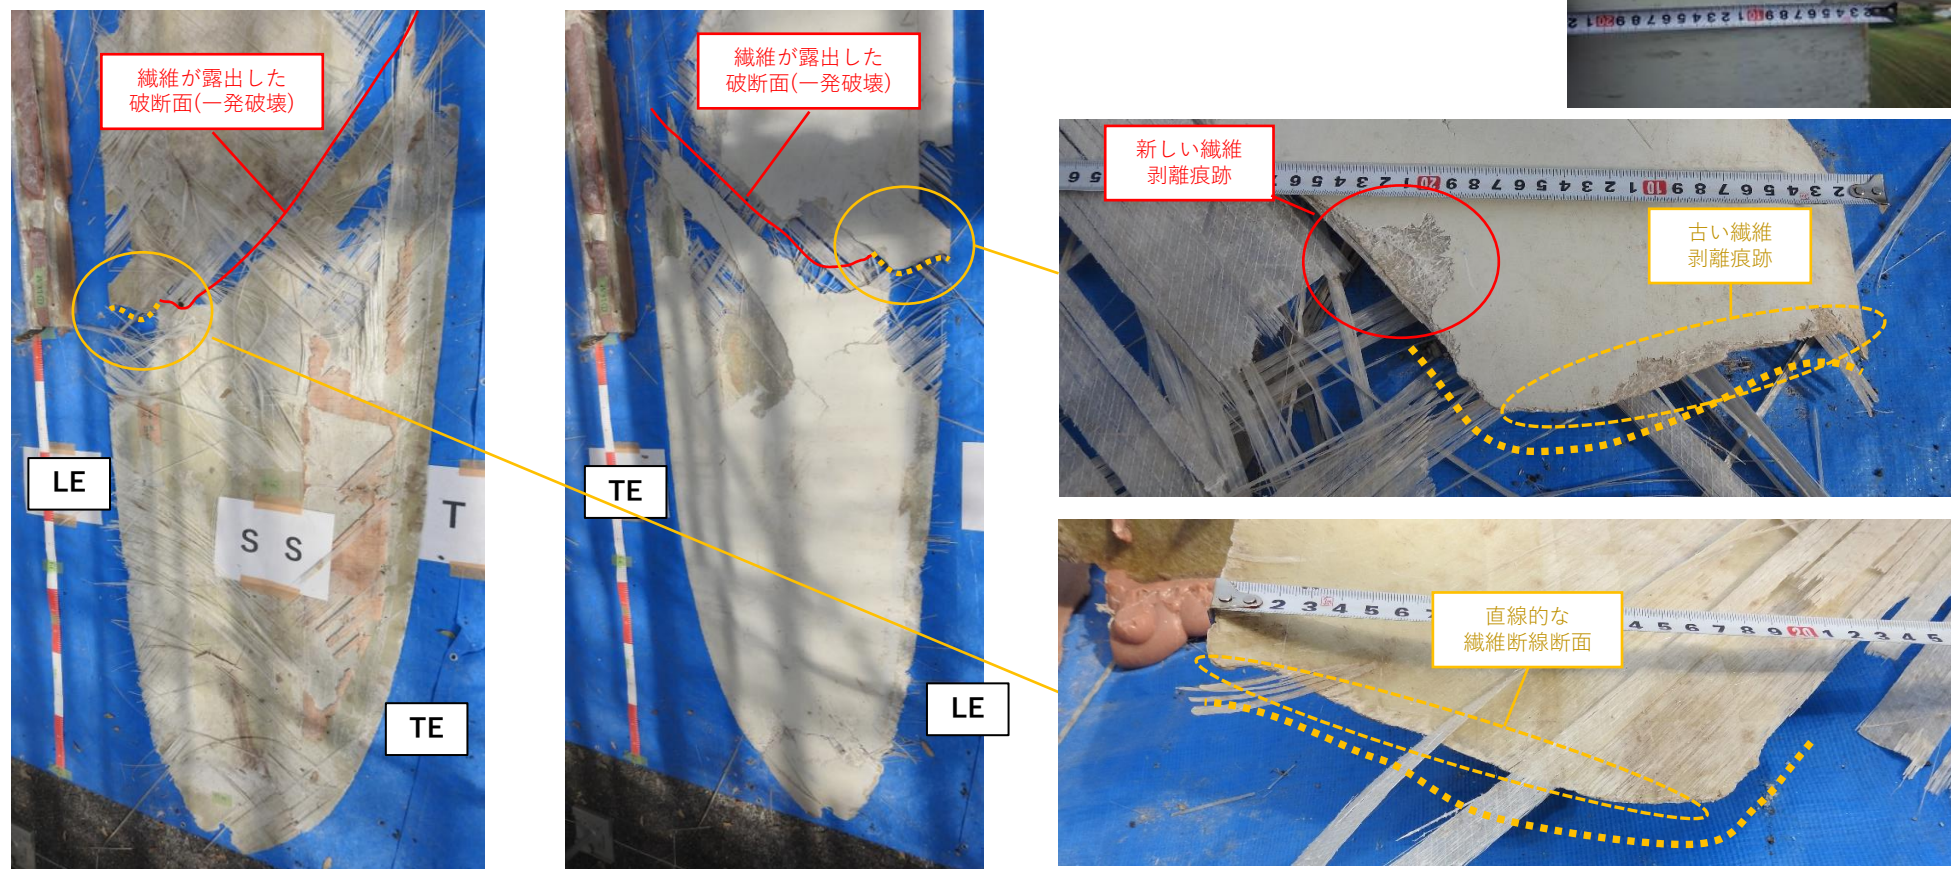
図4-6 SS外皮破断面

SS側先端外皮の破断面を確認した結果、大部分が繊維露出した破断面で事故時の破壊と推定されるが、LE側の破断部には、2019年5月の点検時に見つかったコード方向クラック部と推定される部分が見つかった。事故前までに、この部分の長さが大きく進展した痕跡は見られない。

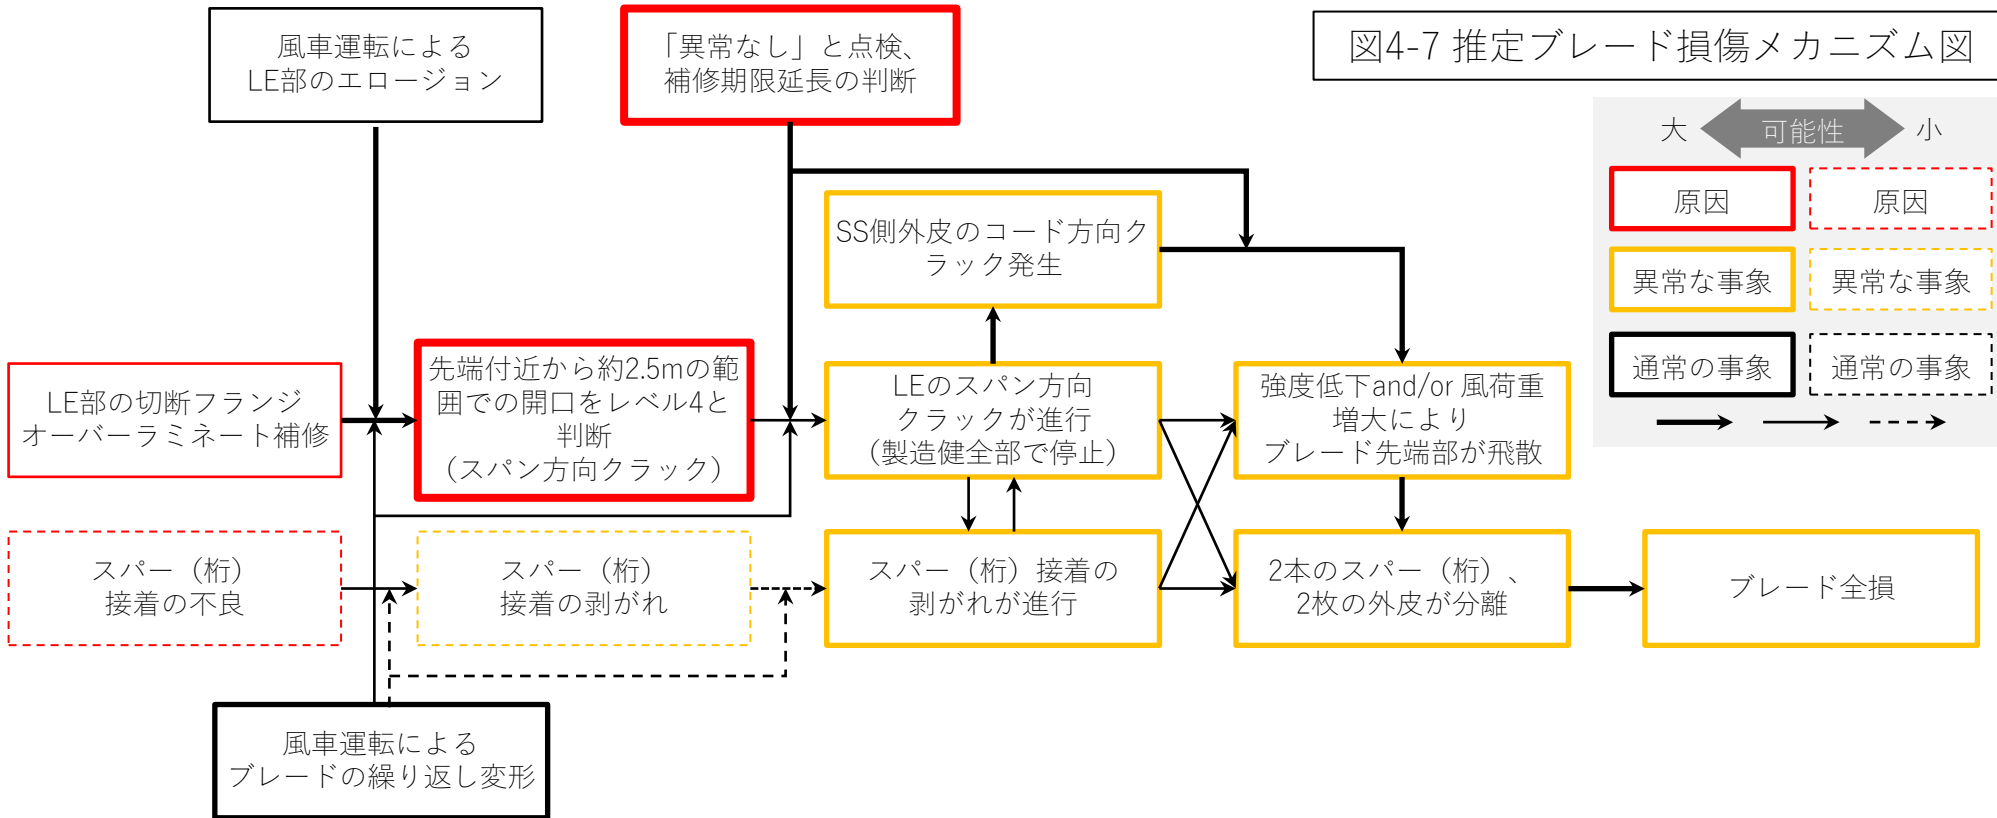
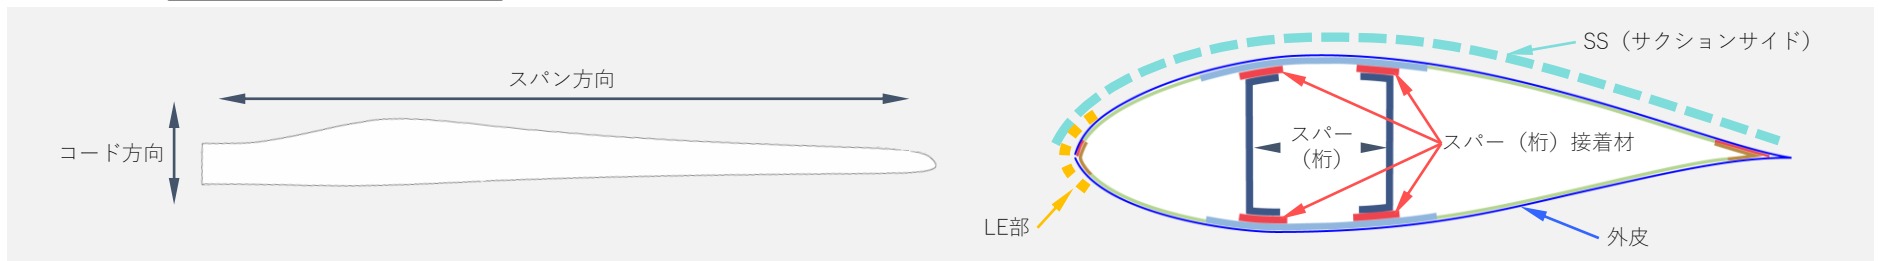
図4-7 推定ブレード損傷メカニズム図

LE先端部に製造時の切断フランジ+オーバーラミネート補修が存在し、エロージョンによりオーバーラミネート部が喪失し、クラック・開口が進行した状況下で、月例・半年点検での「異常なし」結果を受け、当該ブレードの補修期限の延長を判断したため、破損したと推定。

長期使用に伴う先端近傍LEエロージョン部に切断フランジに起因したと推定されるスパン方向開口が発生し、強度が不足した状態となっていた。スパン方向亀裂の終端 (切断フランジと健全フランジ部との境目) に発生していたコード方向SS側クラックが進展し、事故当時にSS側外皮剥離が発生し、最終破壊に至った (先端部エロージョン+リーディングエッジ部スパン方向開口→開口終端SS側コード方向クラック部からSS側外皮剥離→スパー (桁) 損傷)

構造強度に影響のある損傷（現行判断基準レベル4以上）は即時停止、補修を行う。
