東伯風力発電所 4号機ブレード折損事故について (続報)

2020年6月3日

日本風力開発ジョイントファンド株式会社

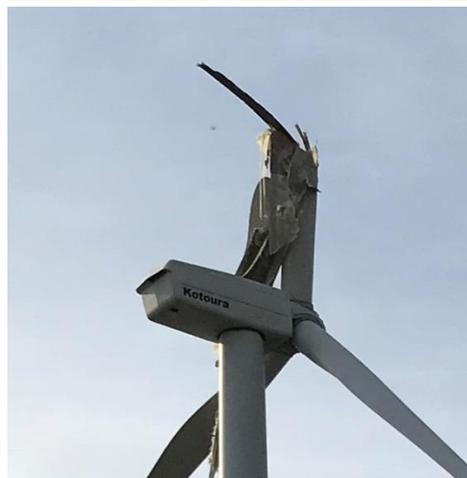
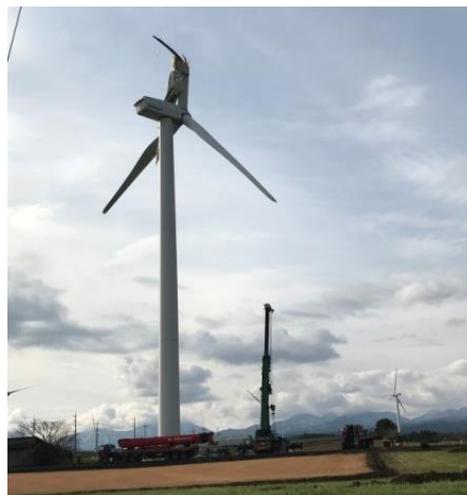
図2-1 折損した風車の状況

2020年1月8日17:30頃、東伯風力発電所 4号機（以下「東伯4号機」）の#1ブレードが折損、飛散した。折損した風車の状況を図2-1に、事故発生前後の対応内容を表2-1に示す。

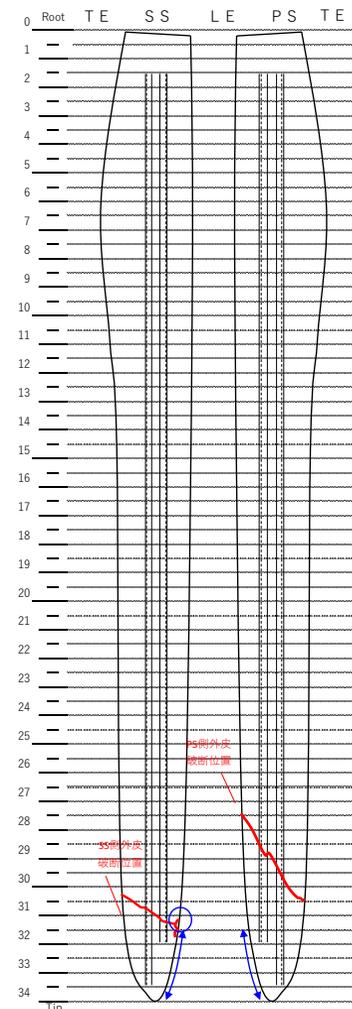
図4-1 推定破損開始箇所図

破損ブレード破片状況・過去の点検記録から、破損開始箇所を2019年5月点検時に発生していたLE部コード方向クラックを起点とした先端部SS側外皮と推定。

7	~21m ~TIP	LE	21m~Tip エロージョン 23m付近 貫通有 31mからTipにかけて開口、繊維損傷有
10	~31m	LE~ SSにかけて	コード方向クラック 20cm 繊維損傷有

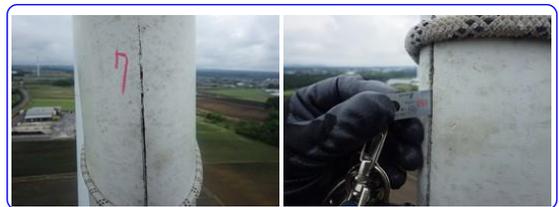
23m近傍スパン方向クラック (2019.5.31点検時7番位置)

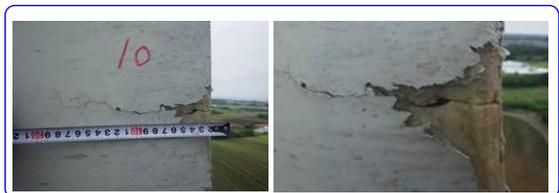
31m近傍コード方向クラック (2019.5.31点検時10番位置)

破損起点と推定されているコード方向クラック部はオーバーラミネート喪失・切断フランジ開口部と健全部(オーバーラミネート残存部)の境目であることが2019年5月点検時の写真の再確認でわかり、またその箇所はブレード内部のスパークが1→2本に変化する箇所であることもわかっている。

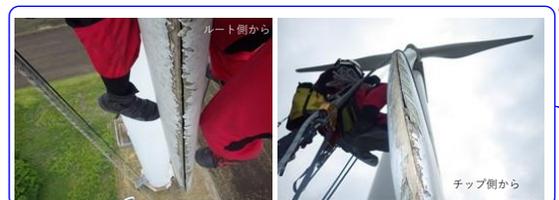
先端付近開口 (2019.5.31点検時 31m~Tip間 約2.5m範囲)

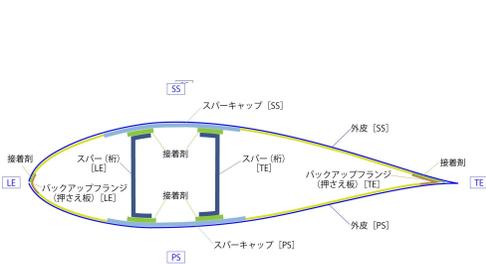
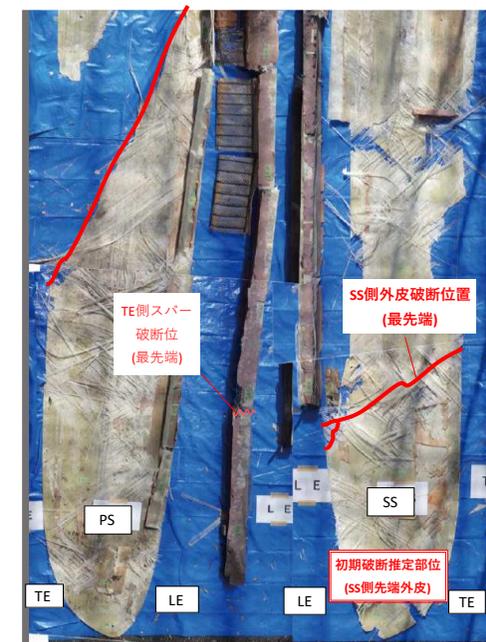
先端部破断部品集約状況

(外板は内側がみえている)

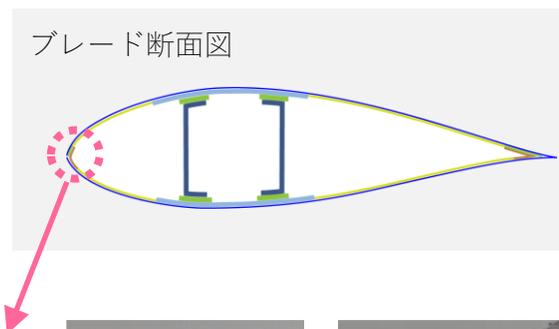
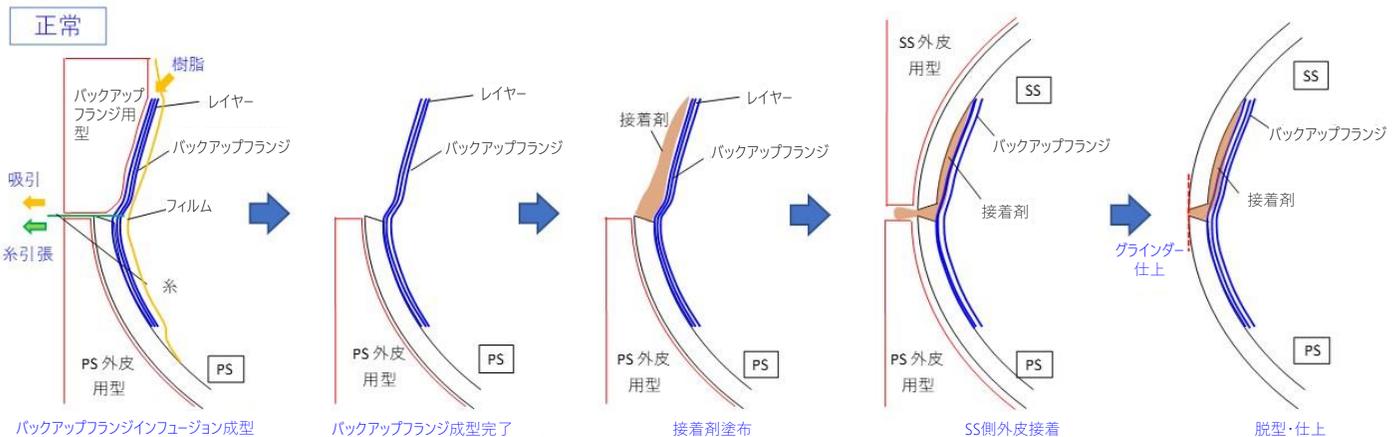
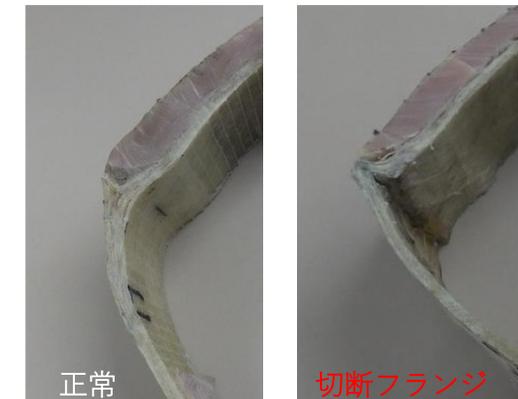
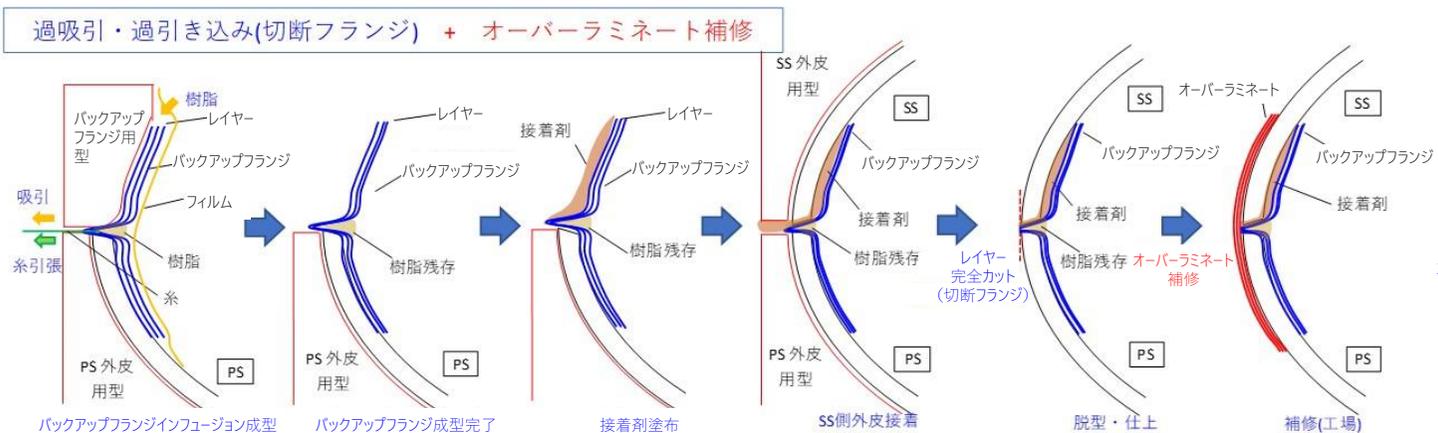
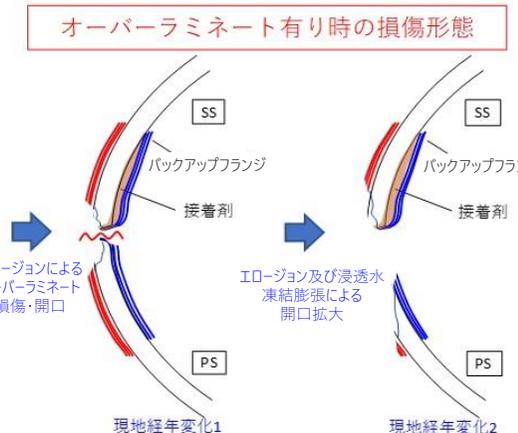
図4-2 バックアップフランジ部製造方法及び損傷形態

推定破損開始箇所のLE開口部のバックアップフランジには、工場製造時にバックアップフランジ成型時においてグラスファイバーレイヤーを巻き込んで切断し (切断フランジ)、その後外面にオーバーラミネート補修を施した痕跡があった(その存在は4月6-9日に実施したGE専門家による現地調査で確認された※)。このため、オーバーラミネートがエロージョンで喪失すると切断フランジによりクラック・開口が広がることがわかった。

LE部カットモデル (破損ブレードより切り出し)

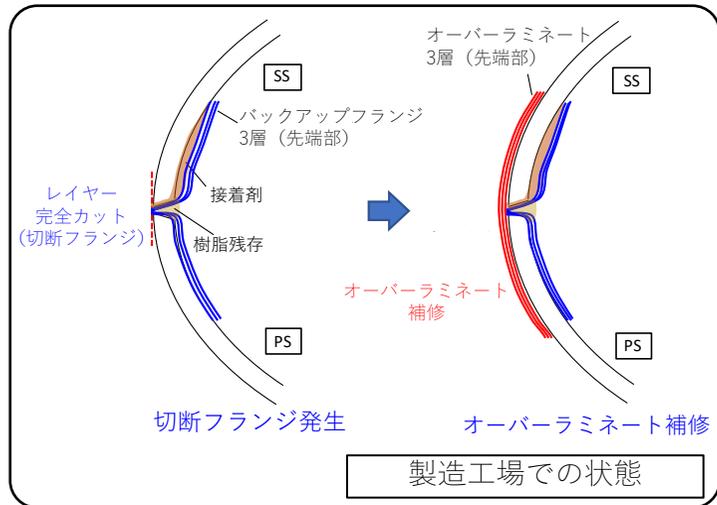
【経年変化①】
エロージョンによる
オーバーラミネート損傷
(2015年東伯4号#1ブレード)

切断フランジ部の工場でのオーバーラミネート補修は、バックアップフランジと同様の構成(先端部は3層)のレイヤーで外面に補修を行ったものであり、切断されたバックアップフランジを補っている。 オーバーラミネート補修された部分の損傷は、①エロージョンによるオーバーラミネート損傷→②切断フランジ部開口→③開口拡大となるため、①の段階で補修計画・補修、少なくとも②の段階では停止措置を行えば、ブレード損傷は防ぐことができる。

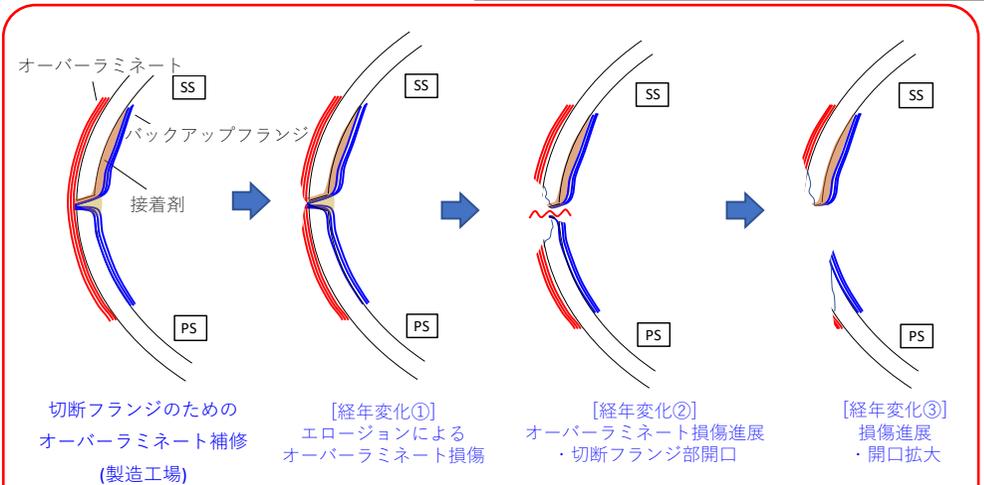
【経年変化②】
オーバーラミネート損傷進展
・切断フランジ部開口
(2017年東伯4号#1ブレード)

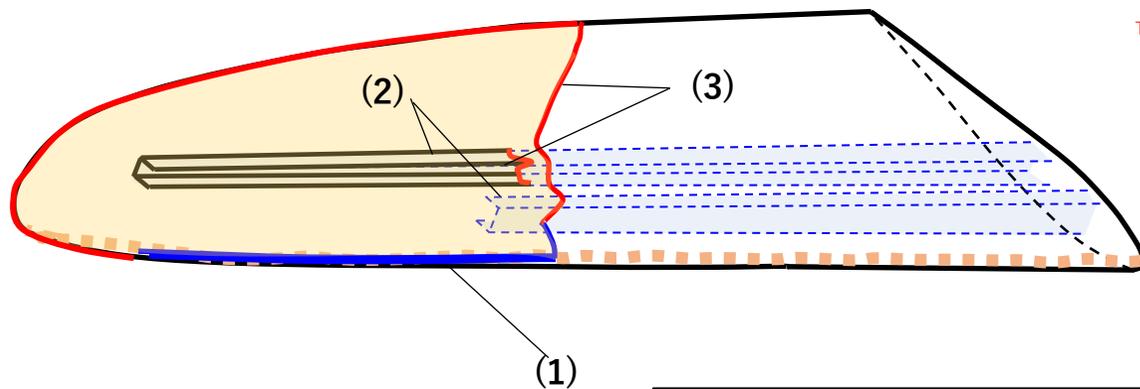
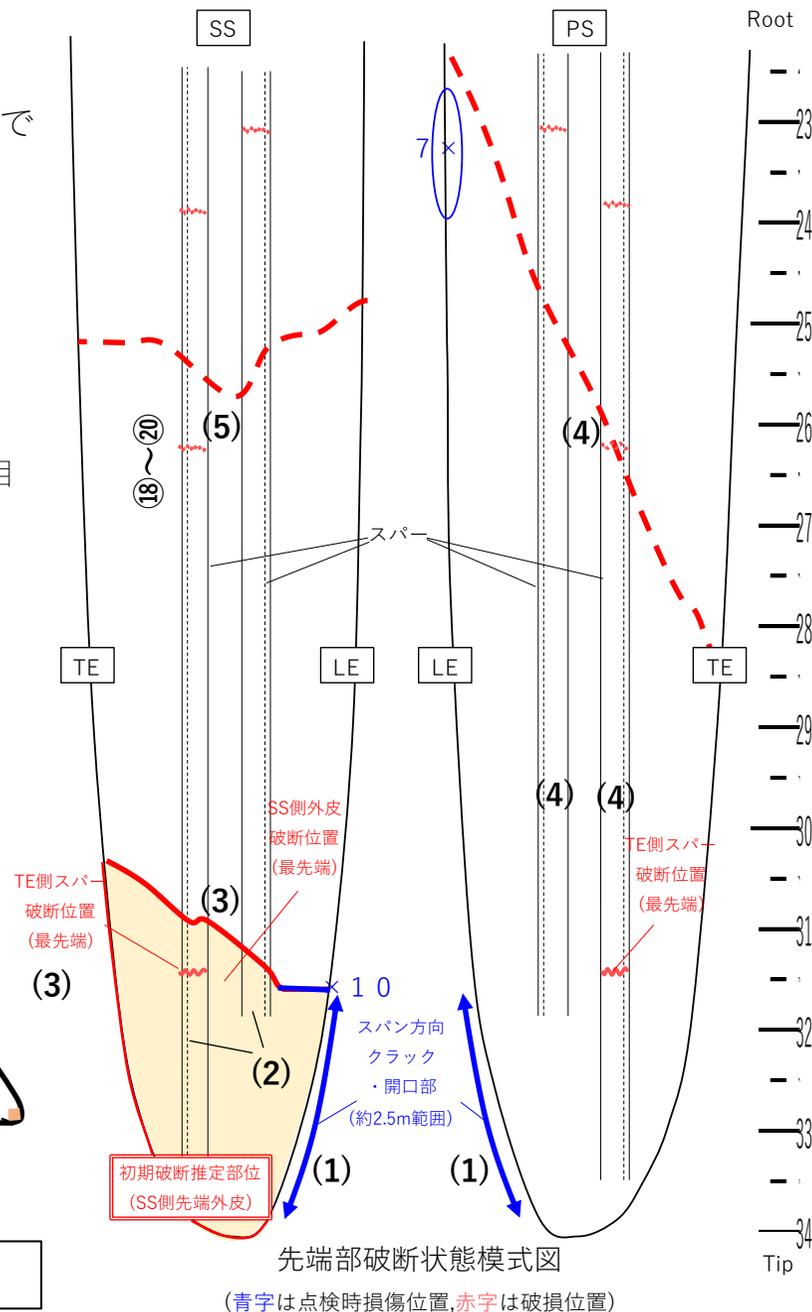
図4-5 損傷順番

- (1) 先端から3mでの、LEの開口とコード方向クラック (青い線)

- (2) 先端部分のSS外皮とスパー (桁) の剥がれ

- (3) SS外皮の破断 (赤い線) 及びTE側スパー (桁) の破断 (赤い波線)

SS外皮の先端部の飛散(黄色網掛部): 破断面は一発破壊の様相

- (4) PS外皮とスパー (桁) の剥がれが、ブレードルートに向かって進行

PS外皮が破断、飛散 (赤い点線)

- (5) SS外皮が25m付近で破断、飛散 (赤い点線)

この際にスパー (桁) ⑱~⑳が、ロータ回転方向に飛散

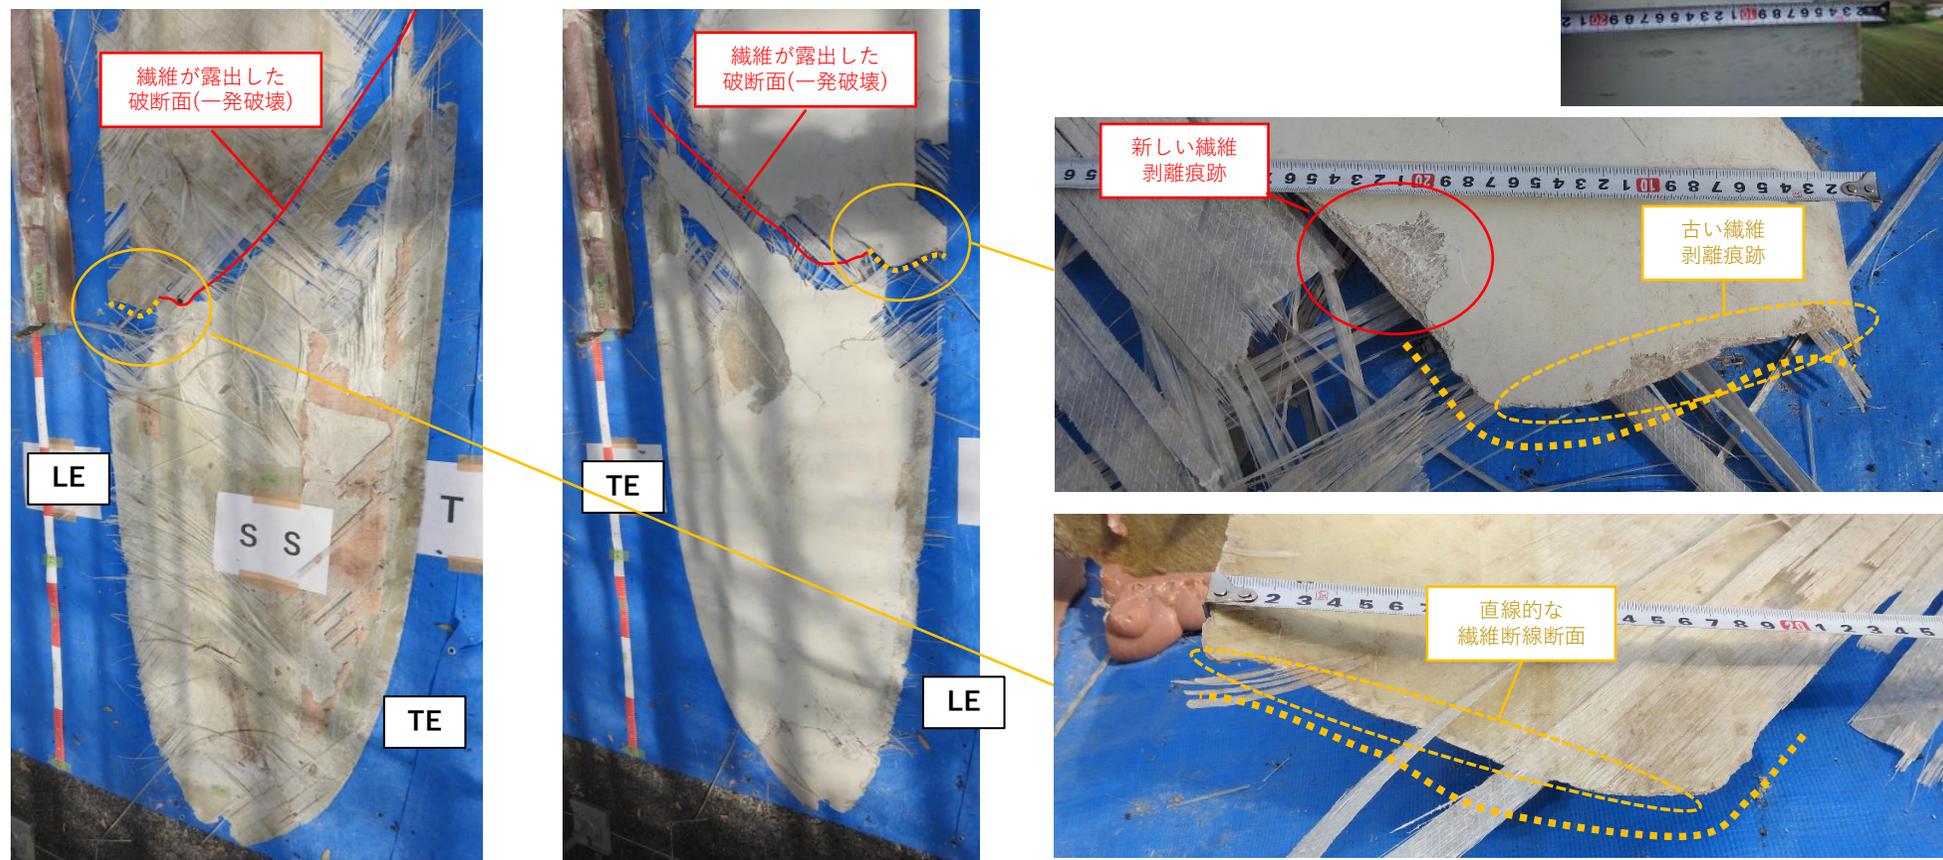
図4-6 SS外皮破断面

SS側先端外皮の破断面を確認した結果、大部分が繊維露出した破断面で事故時の破壊と推定されるが、LE側の破断部には、2019年5月の点検時に見つかったコード方向クラック部と推定される部分が見つかった。事故前までに、この部分の長さが大きく進展した痕跡は見られない。

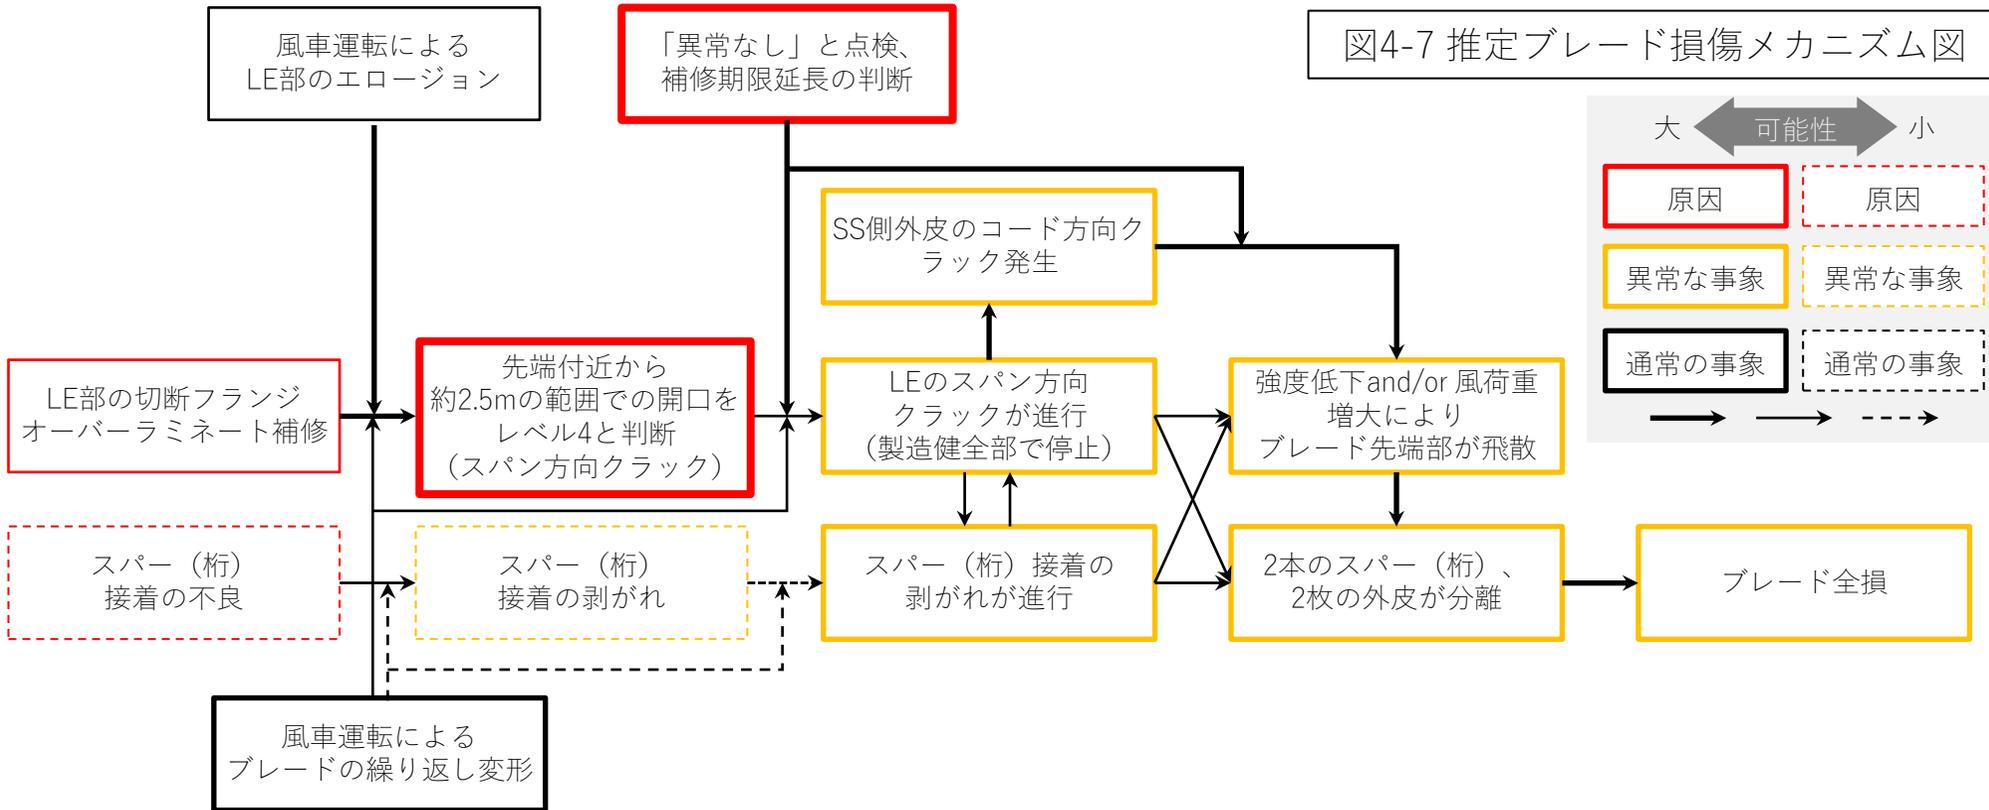
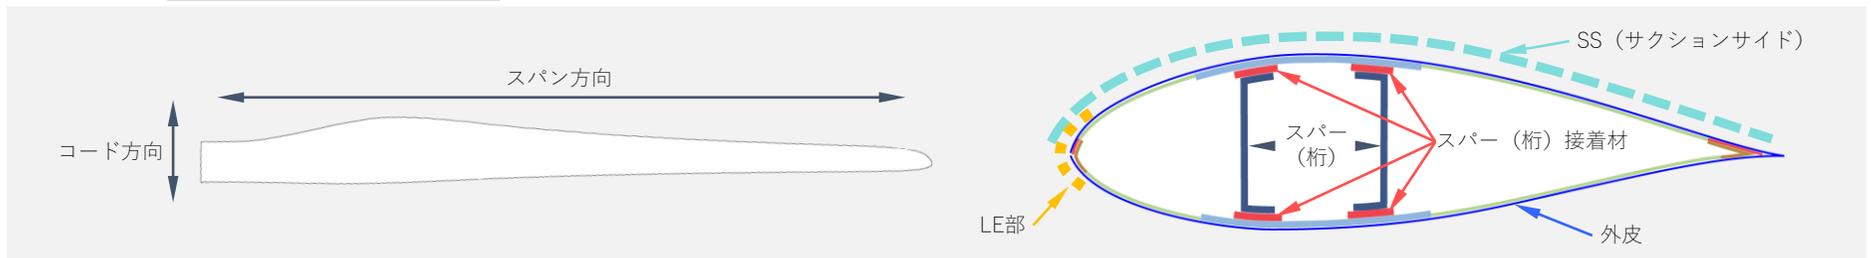
図4-7 推定ブレード損傷メカニズム図

LE先端部に製造時の切断フランジ+オーバーラミネート補修が存在し、エロージョンによりオーバーラミネート部が喪失し、クラック・開口が進行した状況下で、月例・半年点検での「異常なし」結果を受け、当該ブレードの補修期限の延長を判断したため、破損したと推定。

長期使用に伴う先端近傍LEエロージョン部に切断フランジに起因したと推定されるスパン方向開口が発生し、強度が不足した状態となっていた。スパン方向亀裂の終端 (切断フランジと健全フランジ部との境目) に発生していたコード方向SS側クラックが進展し、事故当時にSS側外皮剥離が発生し、最終破壊に至った (先端部エロージョン+リーディングエッジ部スパン方向開口→開口終端SS側コード方向クラック部からSS側外皮剥離→スパー (桁) 損傷)
