# ブレードの点検・補修に関するアンケート調査結果と 今後の対応について

2020年6月3日

一般社団法人 日本風力発電協会

# <抜粋> 東伯風力発電所 事故報告 (2020.4.1新エネWG資料)

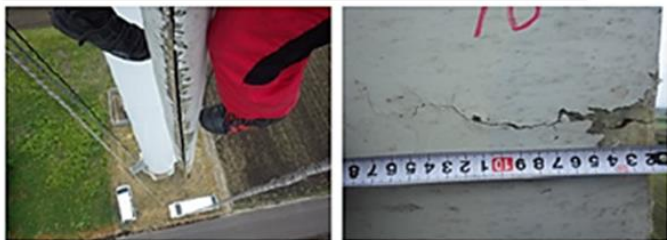
図3-2 直近のブレード点検結果写真

当該ブレードのロープ点検 (2019.5.31) にて、先端部近辺のリーディングエッジ (LE) 部に約2.5mの範囲の中で開口、繊維損傷等があったことが確認され、当該機は要観察 (月例点検において目視にて点検) の対象となっていた。

7. 31m~Tip部 開口、繊維損傷

10. 31m コード方向クラック20cm

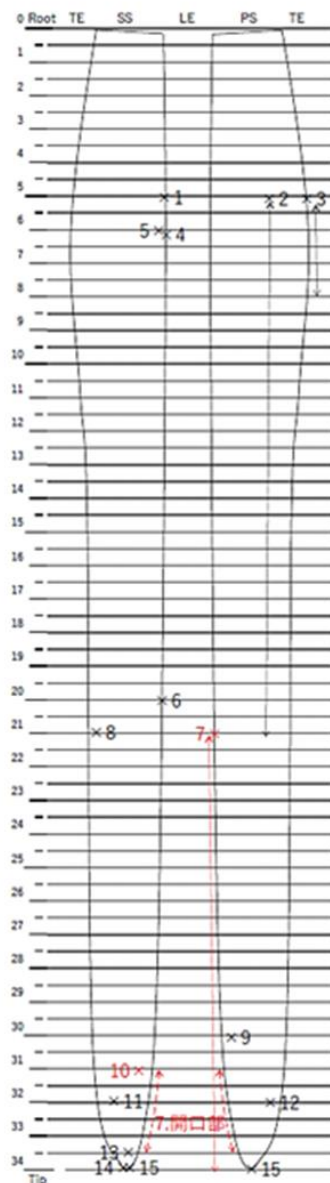
図3-1 直近のブレード点検結果

| 番号 | Rootからの距離 | 面 | 損傷の種類 |
|---|---|---|---|
| 7 | ~21m<br>~TIP | LE | 21m~Tip エロージョン<br>23m付近 貫通有<br>31mからTipにかけて開口、繊維損傷有 |
| 10 | ~31m | LE~<br>SSにかけて | コード方向クラック 20cm<br>繊維損傷有 |

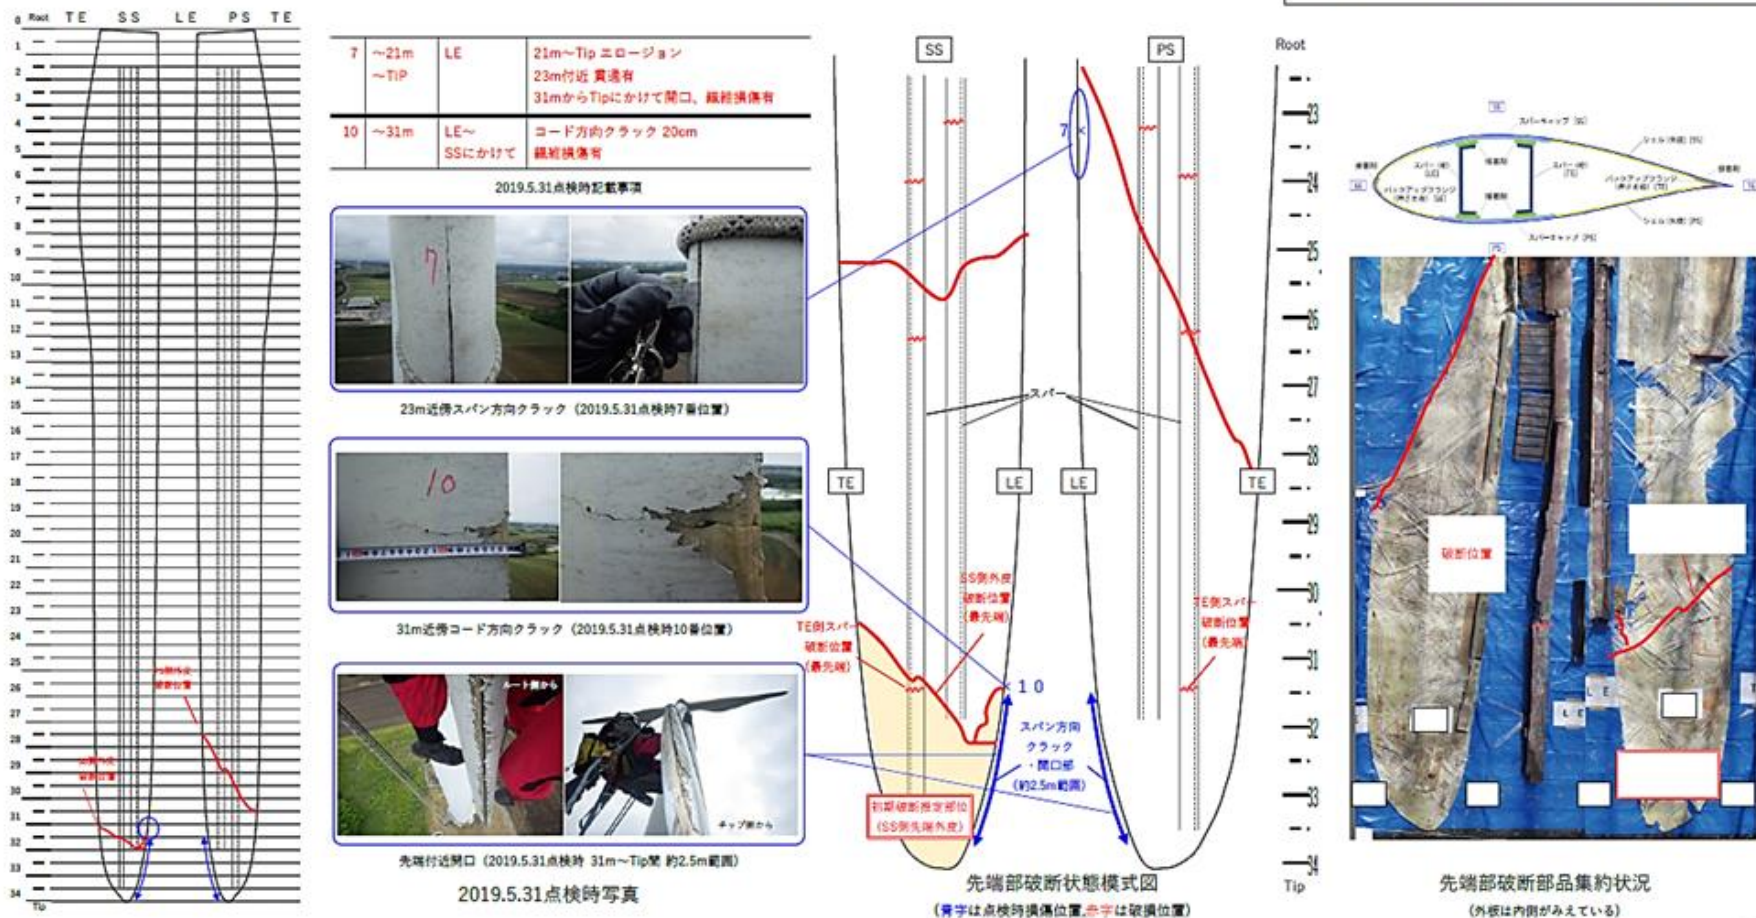
図4-4 推定破損開始箇所図

破損ブレード集約状況・過去の点検記録から、推定破損開始箇所を先端部SS側外皮と推定。

長期使用に伴う先端近傍LEエロージョン部に切断フランジに起因したと推定される貫通コード方向クラックが発生し、ねじり強度が不足した状態となっていた。スパン方向亀裂の終端(切断フランジと健全フランジ部との境目)に発生していたコード方向SS側クラック部が進展し、事故当日にSS側外皮剥離が発生し、最終破壊に至った(先端部エロージョン+リーディングエッジ部貫通スパン方向クラック→クラック終端SS側コード方向クラック部からSS側外皮剥離→折損)
