# 的山大島風力発電所

台風9号・10号によるブレード折損事故に関する報告

2020年11月4日

株式会社の山大島風力発電所

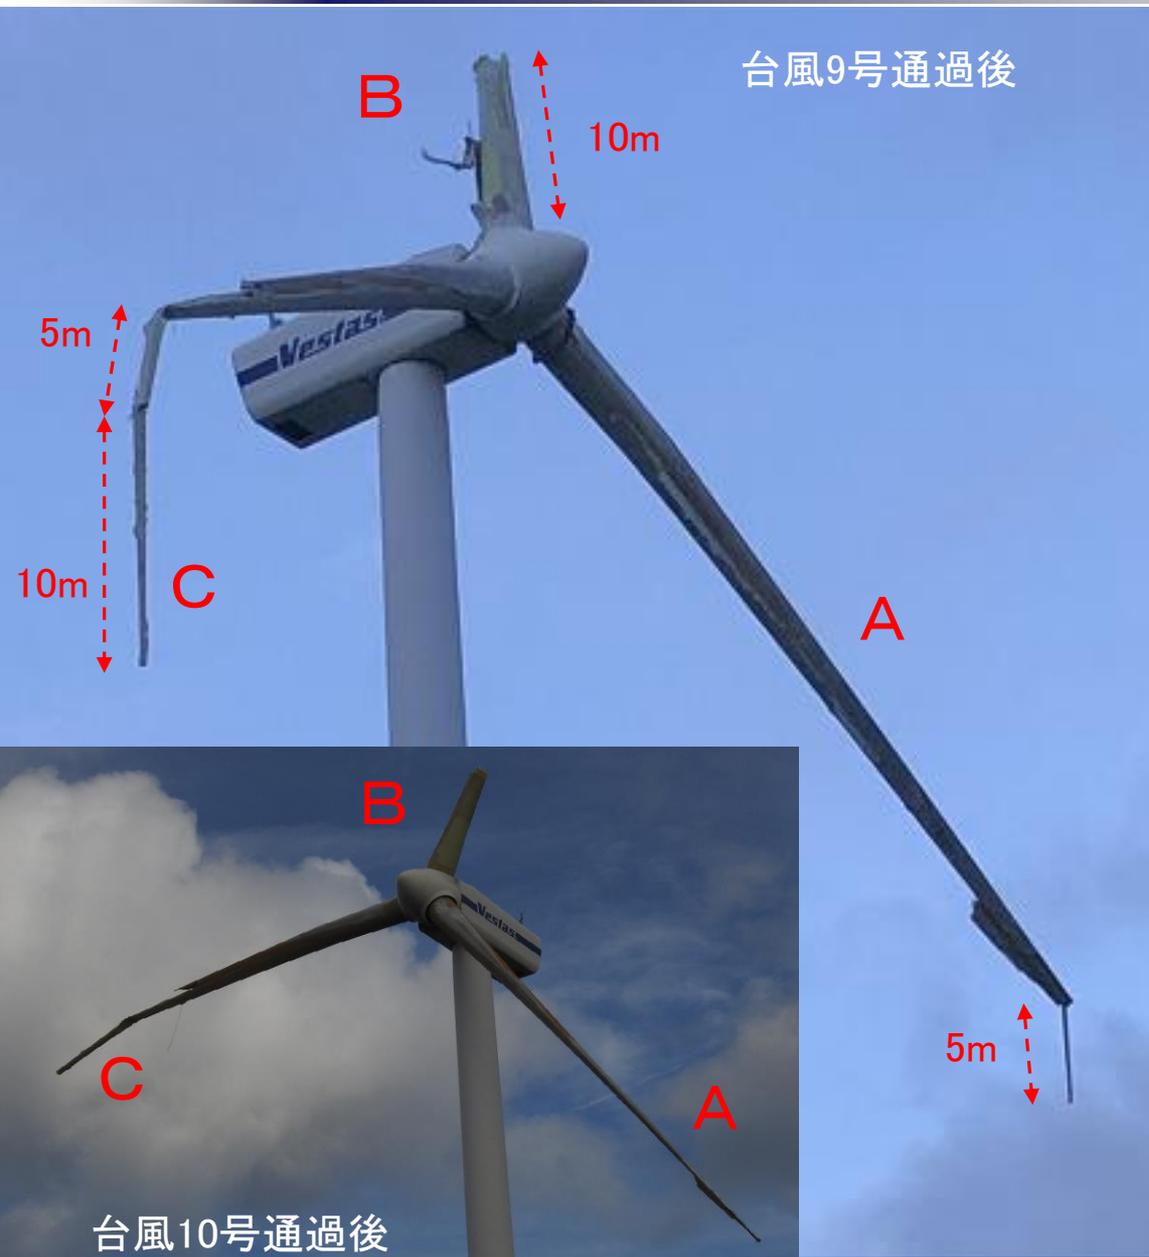
## Bブレード

根本から10m付近で折損

シェルの剥離

## Aブレード

先端10m程度から根本までTE側シェルの剥離

先端から5m付近でスパーの折損

⇒この部分は台風10号通過時にヤード内に落下した

## Cブレード

先端から10m、及び15m付近でスパーの折損

⇒先端から10m付近のスパー折損部は台風10号通過時にヤード内に落下した

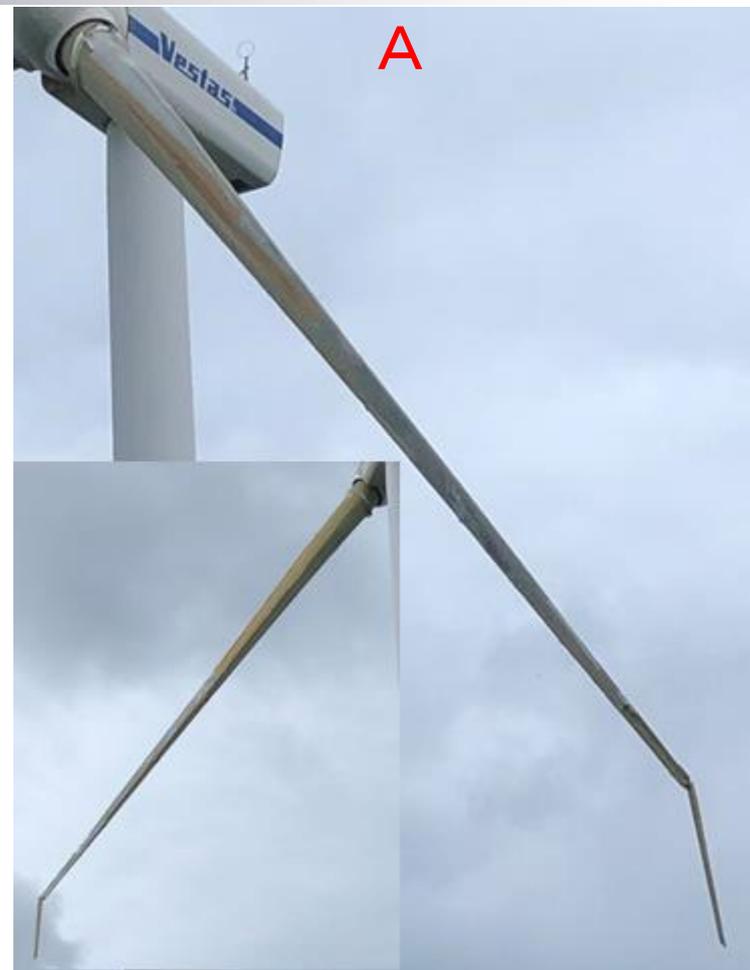
翼根部より10m部分でスパーが折損し、TE側シェルが剥離

先端から5m付近でスパーが折損し、TE側シェルの大部分が剥離

スパー、及びLE側の一部のシェルを残し、シェルの大部分が剥離

赤○で囲んだ部分: 切断されたライトニングケーブル

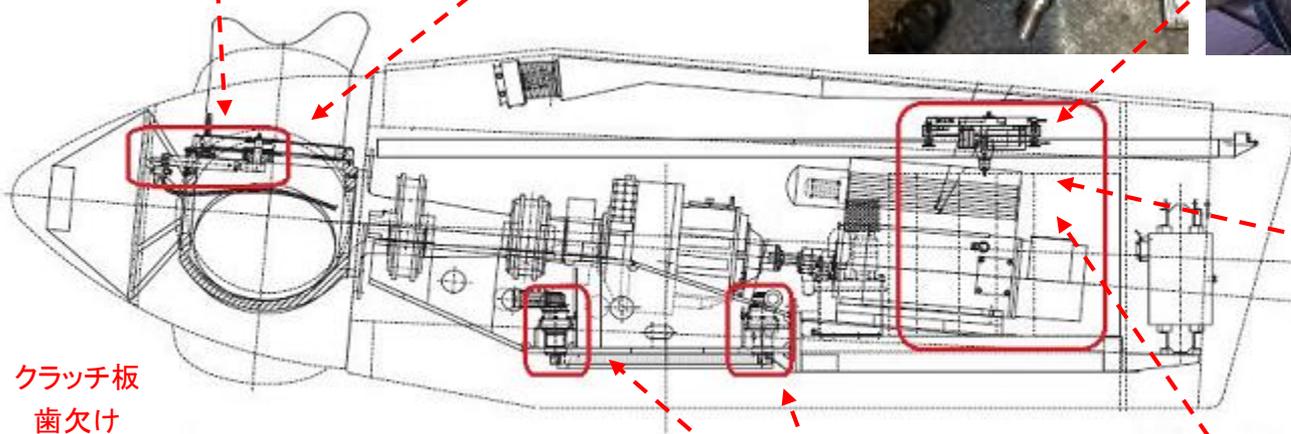
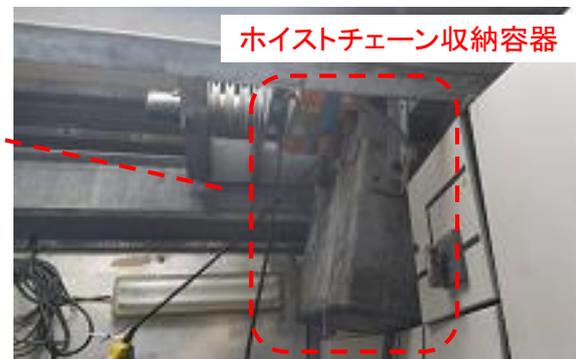
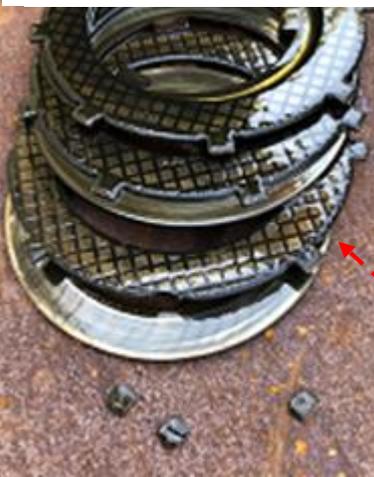
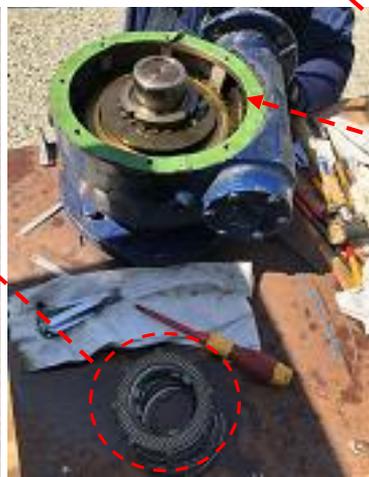
ホイストチェーン収納容器部がナセル内制御盤に衝突し  
制御盤内部の690V回路が短絡

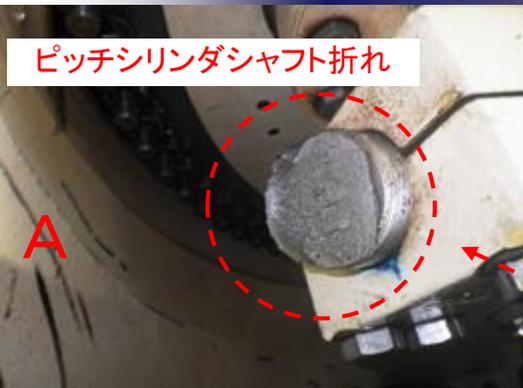
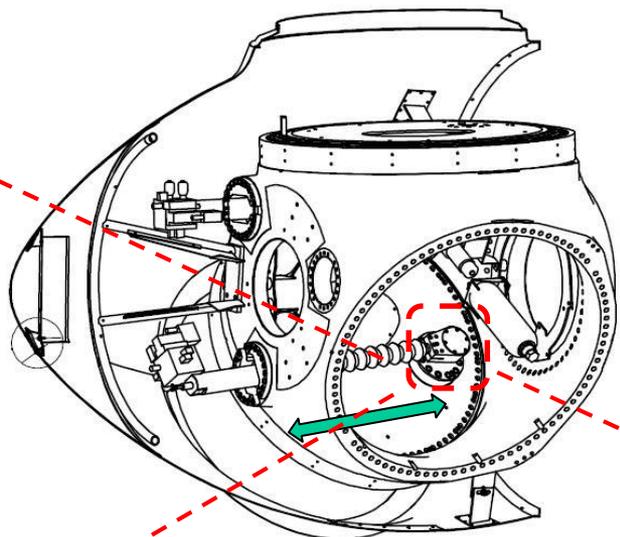
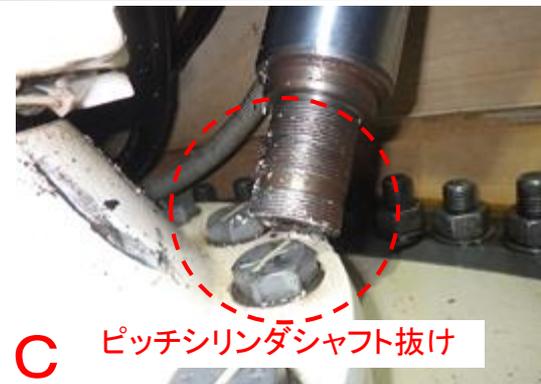
ピッチシリンダシャフト折れ

油圧によりピッチシリンダが伸縮することでブレードのピッチ角が変化するが、8号機はすべてのピッチシリンダが破損していた

ピッチシリンダシャフト抜け

ピッチシリンダシャフト曲がり

ピッチシリンダ本体ズレ

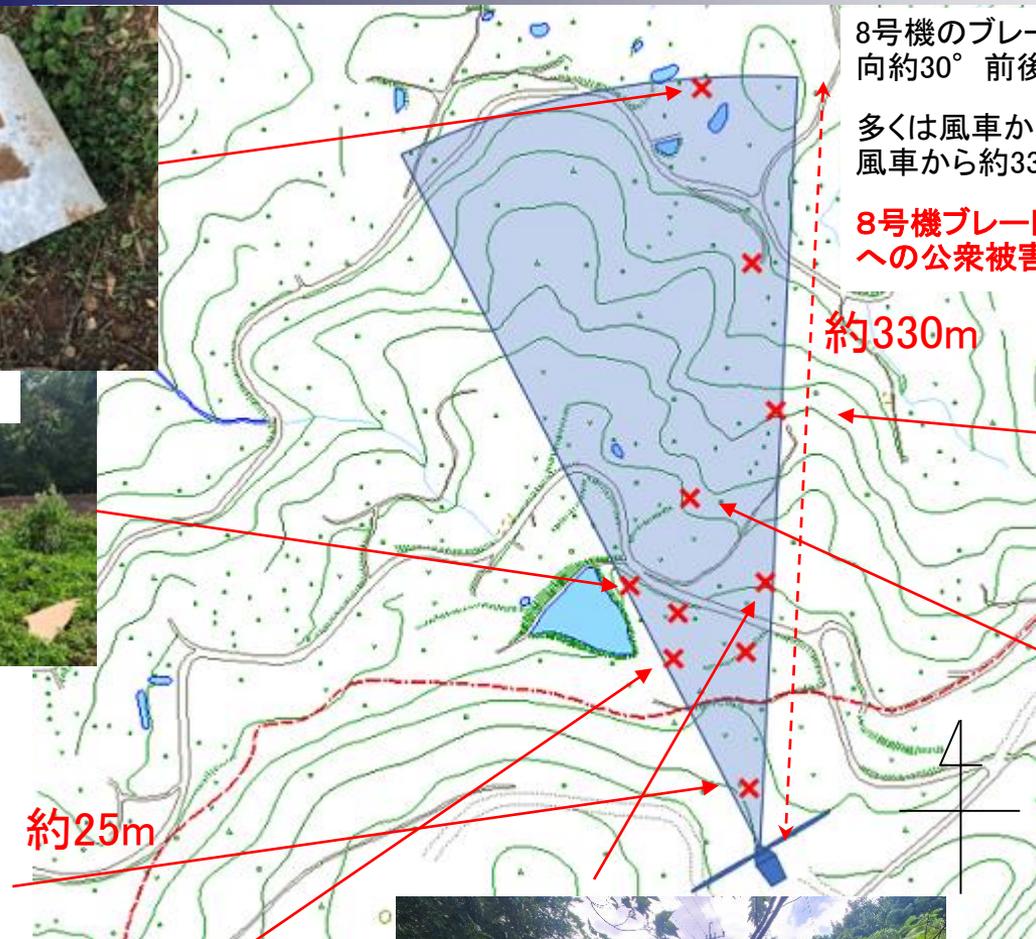
8号機のブレード飛散物は、風車の北から北北西方向約30° 前後の範囲で確認された

多くは風車から200m程度の範囲で確認されたが、風車から約330m地点でもシェル部分飛散を確認

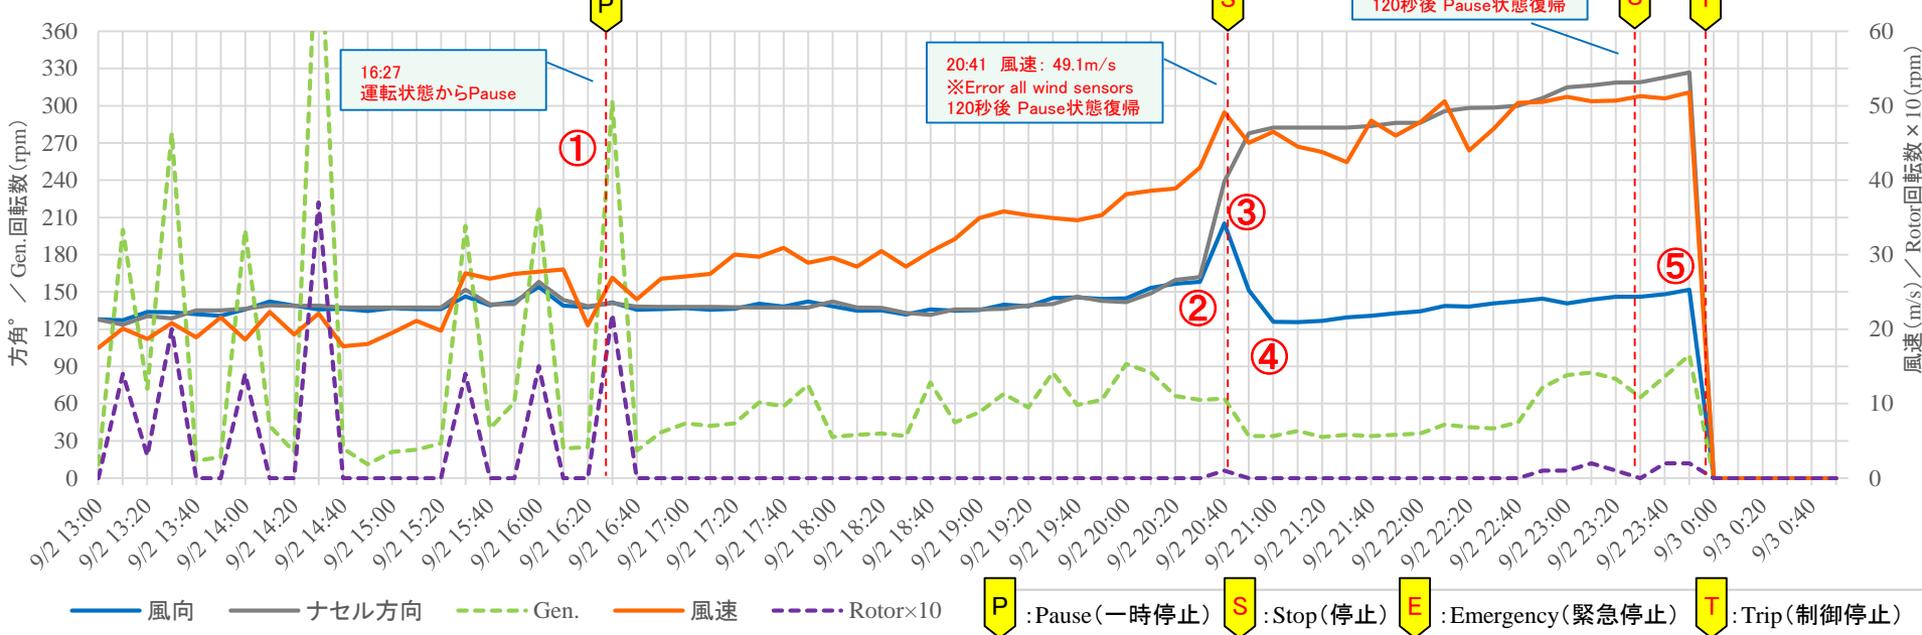
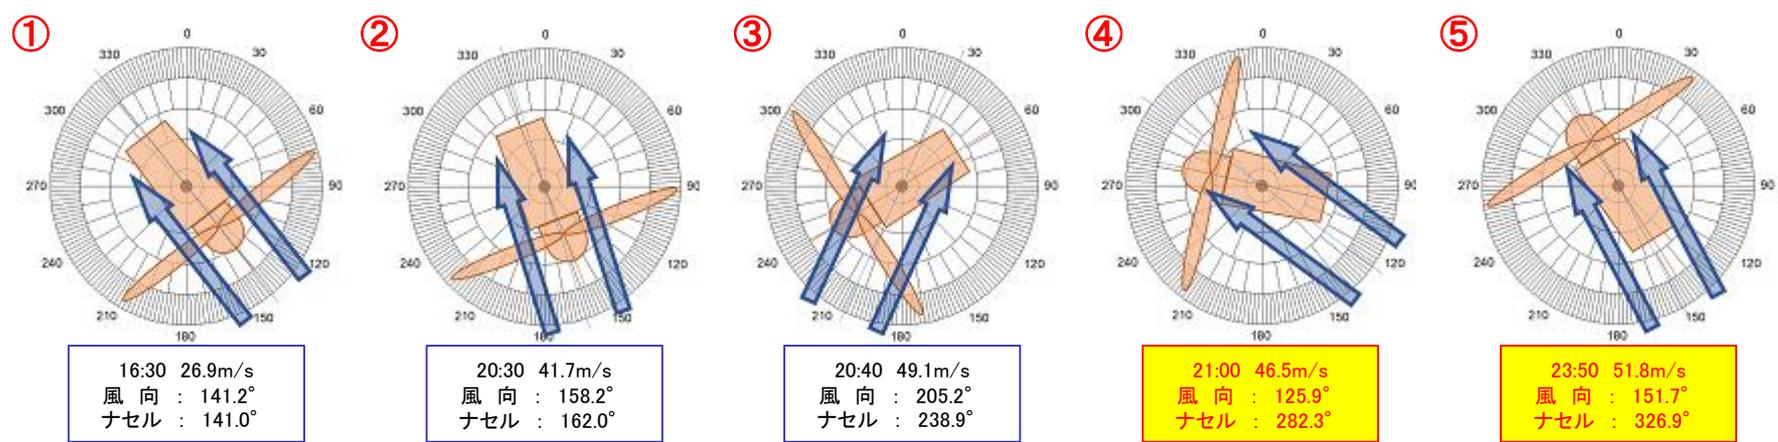
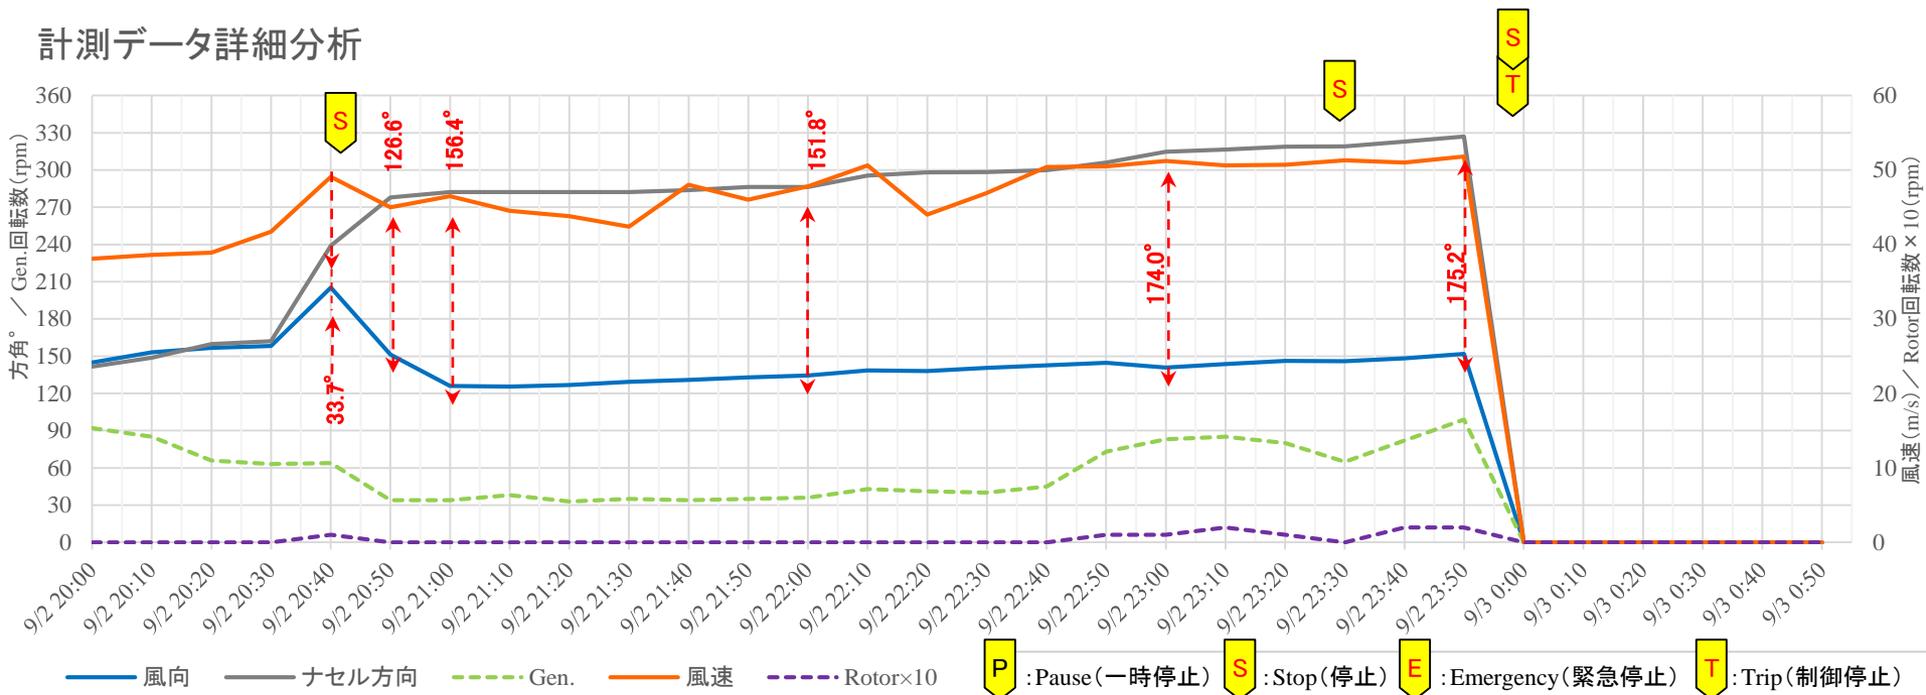
23:58 風速: 51.8m/s  
Pitch dev.min71.7-  
Gen.RPM:924.7 RPM,  
Q16制御電源トリップ

風車 前方からの受風 (風車制御は正常)

風車の 横~後ろ 方向からの受風 (ヨーイング異常動作)

- 20:30 この時点まではナセル方向と風向に大きな開きはない (風車ヨー制御は正常動作)
- 20:40 ナセル方向と風向に開きが生じ始めるがこの時点ではナセル前面からの受風状態
- 20:41:50 Error on all wind sensors 発生、風速: 49.1m/s(瞬時値) 風車はStop(停止)だが、120秒後に Pause状態に移行  
台風による強風、豪雨の影響により、一時的に風向風速計のエラーが生じたものと推測
- 20:50 ナセル方向と風向に 126.4° の開き。これ以降、ナセル後方からの受風状態となる (ダウンウインド状態)
- 23:50 Q16制御電源トリップ直前の状態。ナセルの真後ろ (175.2° ) から受風している状態
- 23:58:07 Pitch dev. Min:71.7- max:87.8- により Stop(停止)  
Pause、またはStop状態で、3枚のブレードのピッチ角が 4° 以上開いた場合に発生するエラー  
この時点で、強風によりブレードが押されピッチ角に異常が発生したと推測
- 23:58:08 Gen.RPM: 924.7 RPM, OpSt<Run により Stop(停止)  
Pause、またはStop状態で、発電機回転数(増速機高速軸側回転数)の異常時に発生するエラー
- 23:58 Q16制御電源トリップにより以降のデータについては欠測

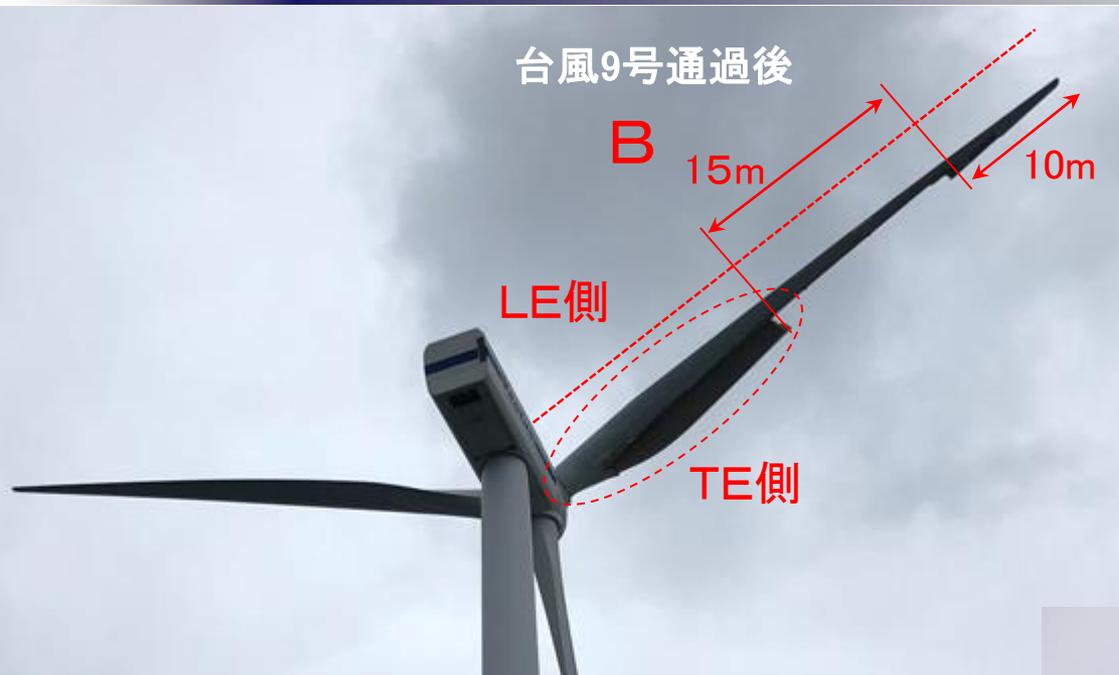
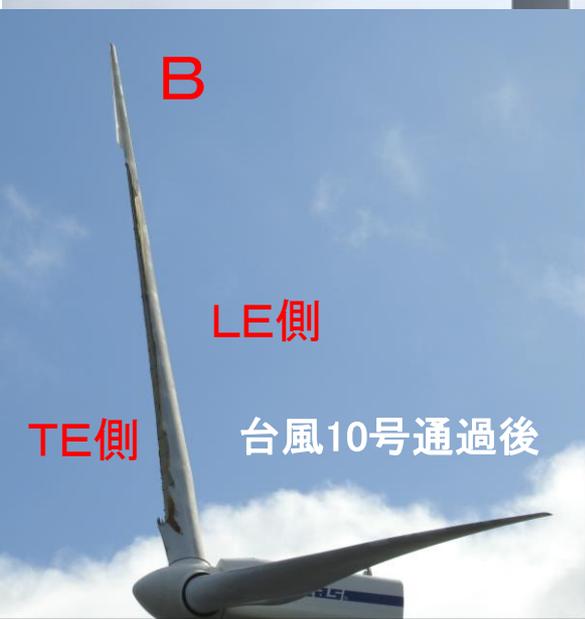
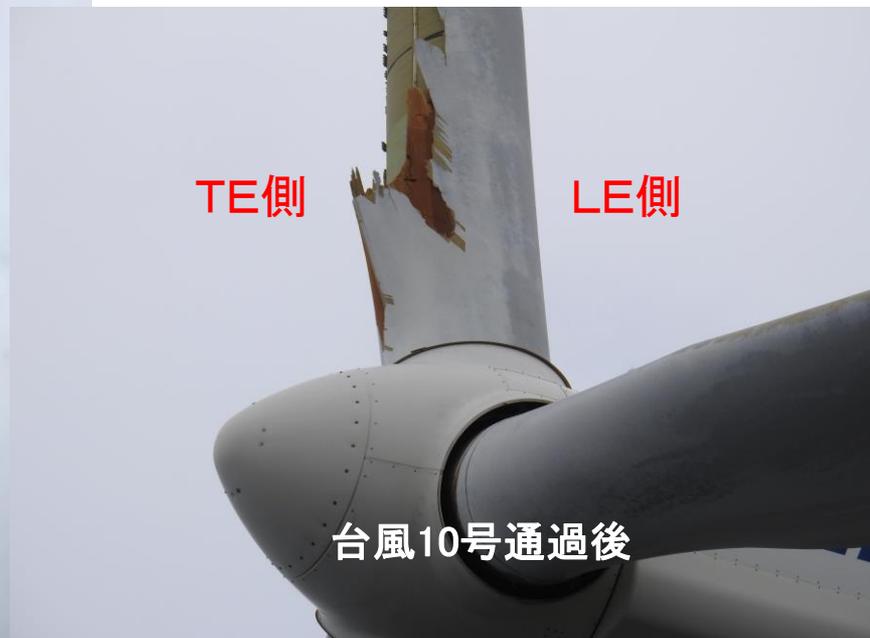
先端から10m~25m間でTE側シェル剥離  
赤○部分、SS側（風下側）のシェルが剥離  
台風10号通過時にシェル破損が拡大した

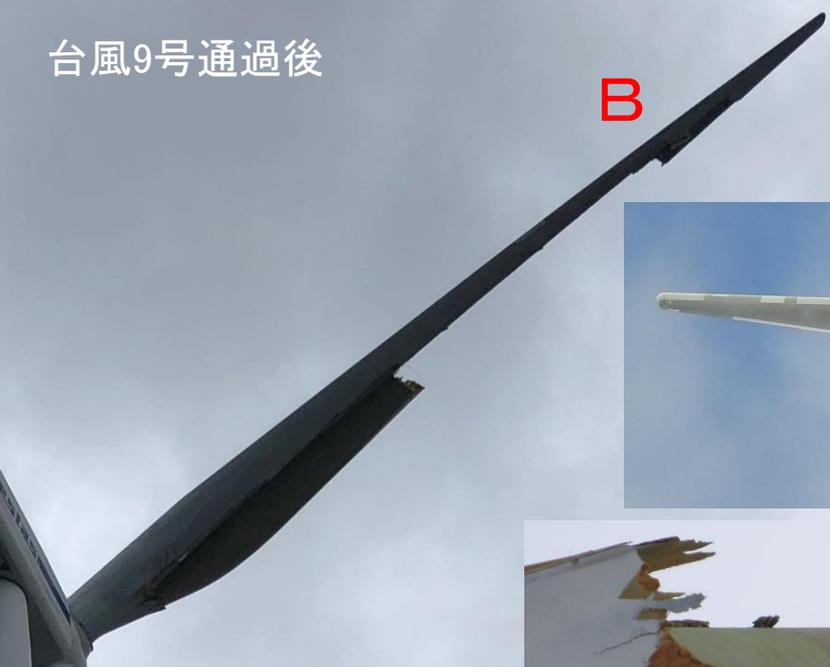
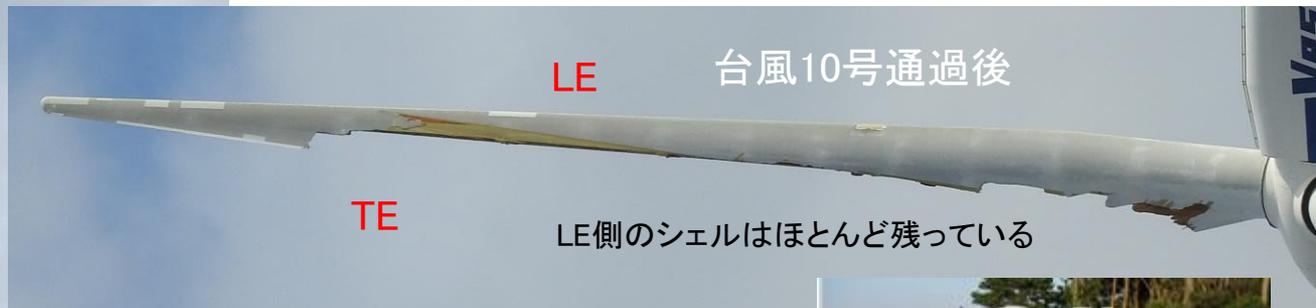
先端から10m～25m間でTE側シェル剥離  
先端から25m～翼根部まではPS側のシェルが残っている  
台風10号通過時にPS側シェルも剥離し破損が拡大した

LE側のシェルはほとんど残っている

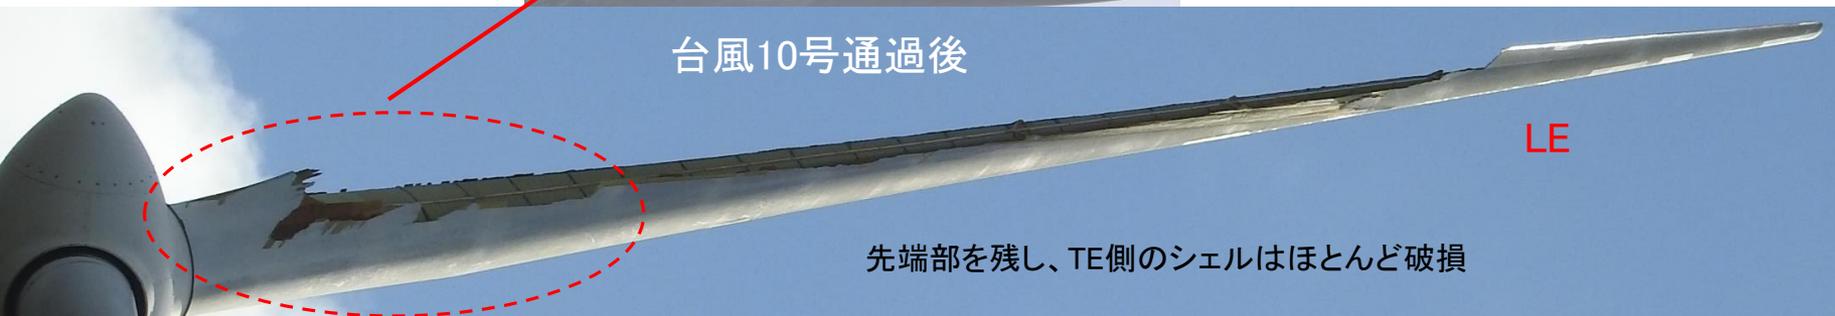
先端部を残し、TE側のシェルはほとんど破損

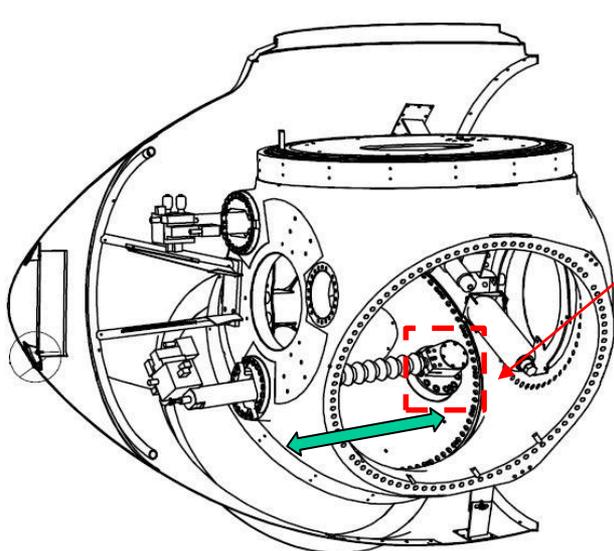
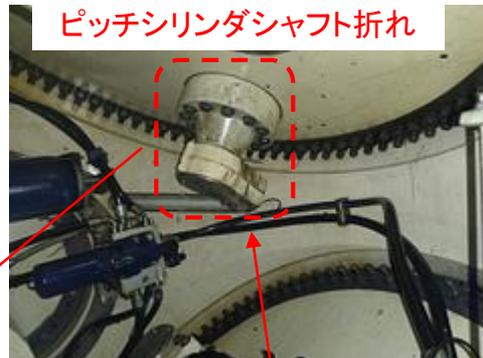
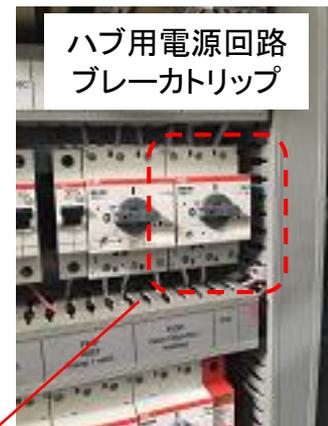
ピッチシリンダシャフト折れ

油圧によりピッチシリンダが伸縮することでブレードのピッチ角が変化するが、13号機はBブレードのピッチシリンダが破断していた

ピッチシリンダシャフトが折れ、ハウジングと切り離された状態となっている

ハブ用電源回路ブレーカトリップ

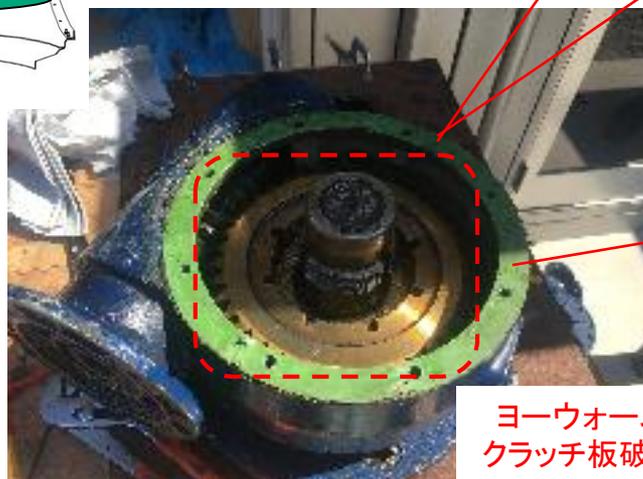
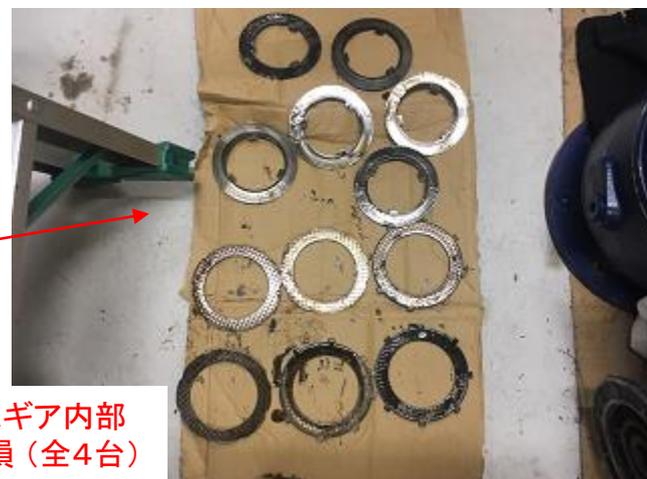
ヨーウォームギア内部クラッチ板破損 (全4台)

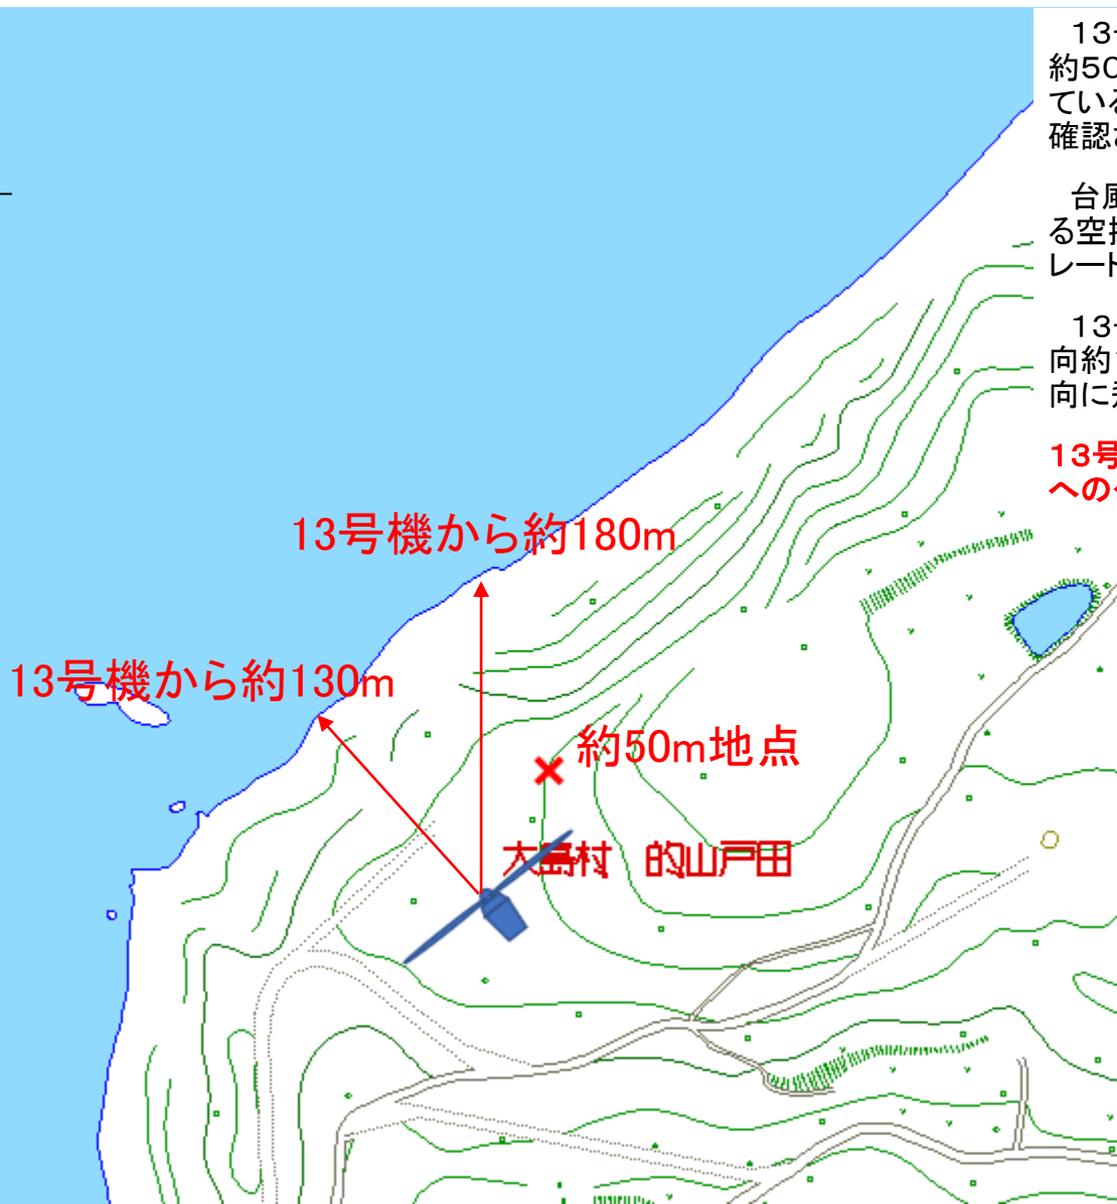
13号機のブレード飛散物は、風車の北北東方向約50mの地点で、風車ブレード翼根部に装着されているカフカラーと呼ばれるカバー部品が1点のみ確認された

台風10号通過後、捜索範囲を拡げドローンによる空撮も行ったが、13号機のものと思われるブレード飛散物は発見に至っていない

13号機の立地より、北方向約180m、北北西方向約130mで海岸となるため、ほとんどが海上方向に飛散したと推測される

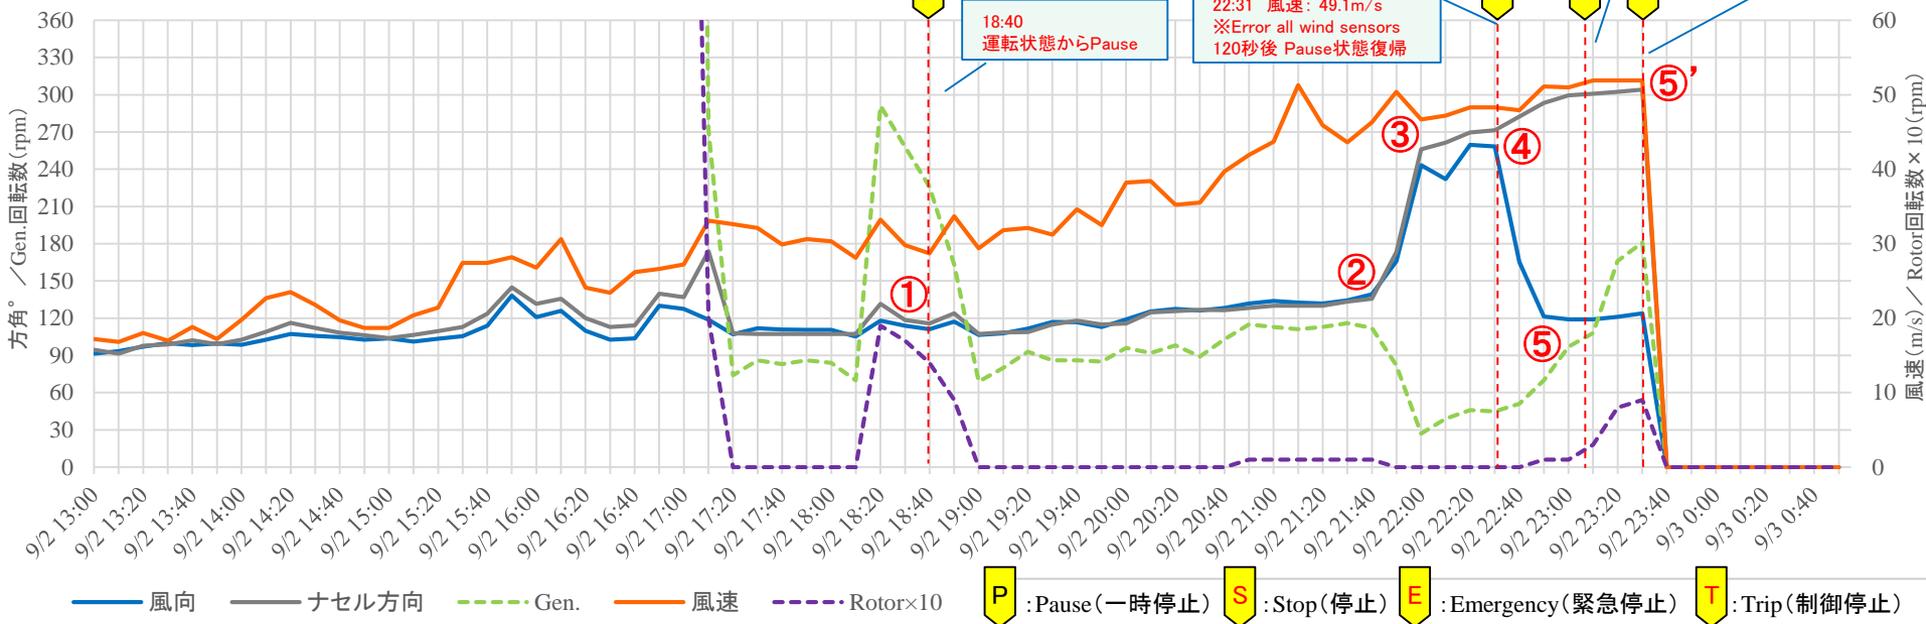
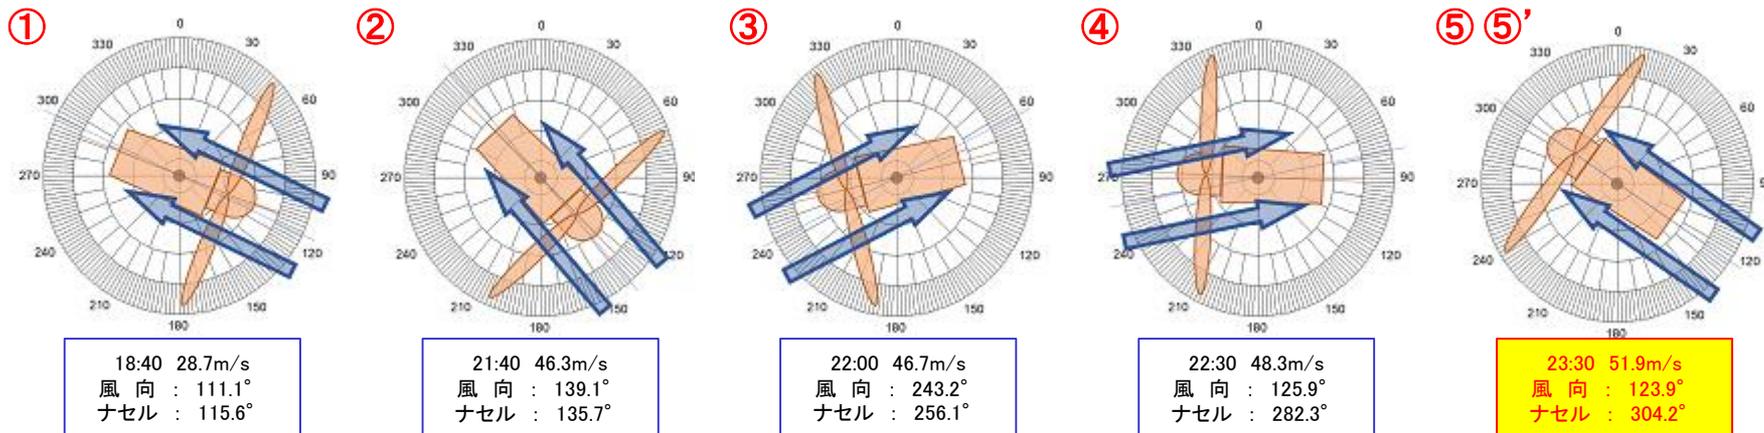
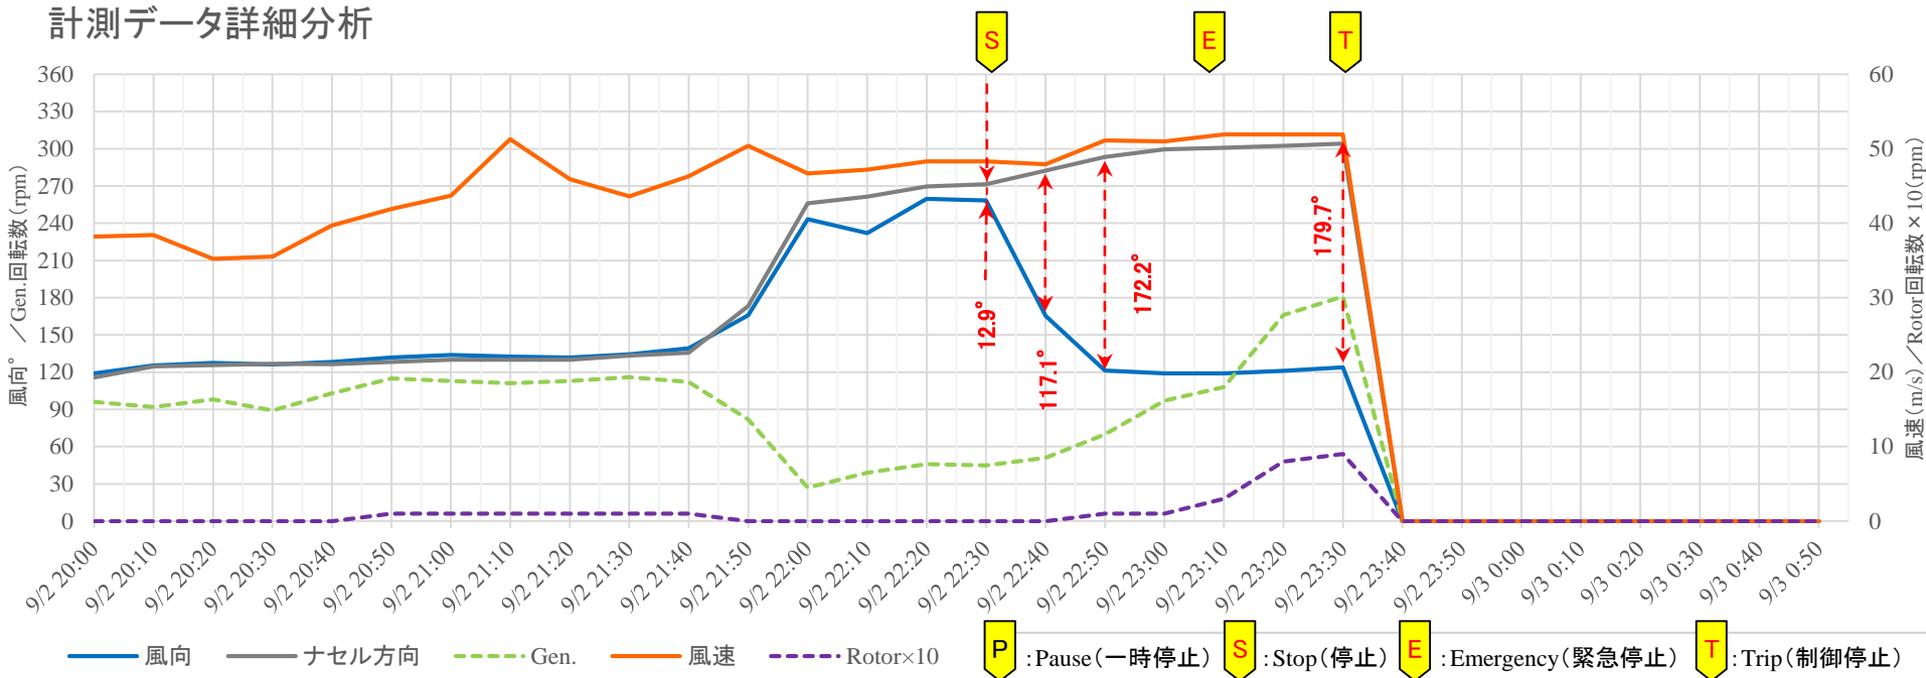
風車 前方 からの受風 (風車制御は正常)

22.31以降 ヨーイング異常動作

- 21:40~  
~22:30 南東方向だった風向が短時間で南西~西方向へと急激な変化を見せた  
この時点までは風向に対し、ナセル方向は追従動作 (風車制御としては正常動作)
- 22:31:31 Error on all wind sensors 発生、風速:48.3m/s(瞬時値) 風車はStop(停止)だが、120秒後に Pause状態に移行  
エラー直前の状態 風向:258.4° ナセル方向:271.3°
- 22:30~ 西方向からの風向が短時間で南西~南東と変化した  
ナセル方向と風向の差が拡大し、22:50時点でナセルの真後ろからの受風となった
- 22:40 ナセル方向と風向に 117.1° の開き。これ以降、ナセル後方からの受風状態となる (ダウンウィンド状態)
- 23:07:47 Low oil-level, hydraulic エラーにより Emergency(緊急停止)  
油圧制御系のトラブル発生と推測される 以降ログにはエラー等の発生は記録されず
- 23:30 風車計測データの記録が確認できる最後の時刻  
制御コントローラダウンにより、以降の計測データ欠測

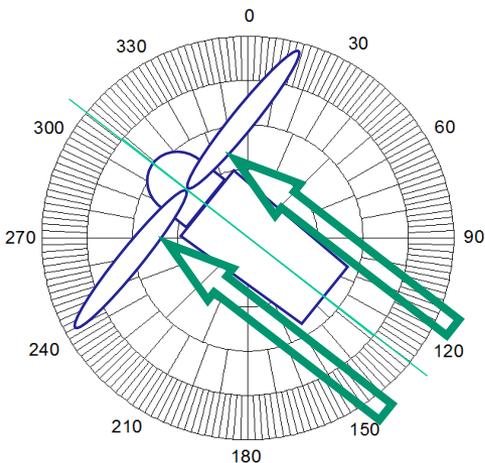
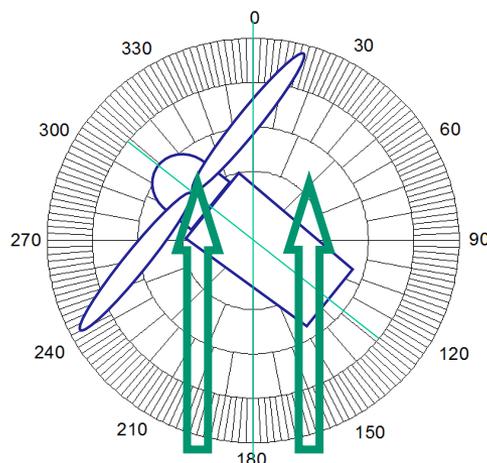
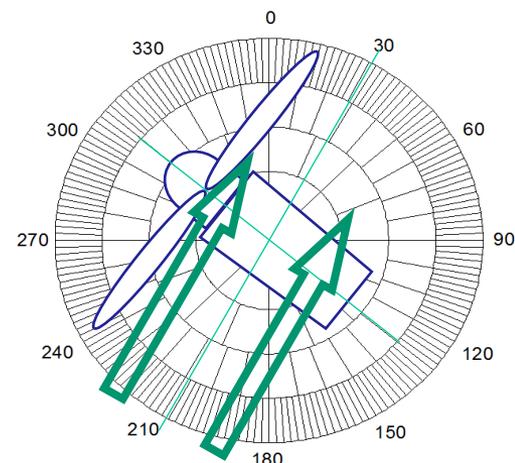
23:30 データ欠測直前  
ナセル角 : 304.2°  
風向 : 123.9°  
最大風速 : 51.9m/s  
角度差 : 179.7°

00:00 推測値  
ナセル角 : 304.2°  
風向 : 180°  
最大風速 : 51.6m/s  
角度差 : 124°

00:30 推測値  
ナセル角 : 304.2°  
風向 : 210°  
最大風速 : 50.6m/s  
角度差 : 94°

23:30 のデータ計測後、制御コントローラダウンによりデータ欠測となっているため、近傍風車の計測データよりの推測値  
23:30~翌00:30 までの1時間で、風向が約90° 近く変化し、強い横風を受けている状態  
この時間帯のサイト内最大瞬間風速は51.9m/s を記録している (10分平均の最大風速 : 48.8m/s)

巡視で発見される 03:47 までの間に、ナセル後方等からの強風によりブレード、及びピッチシリンダ破損に至ったものと推測される

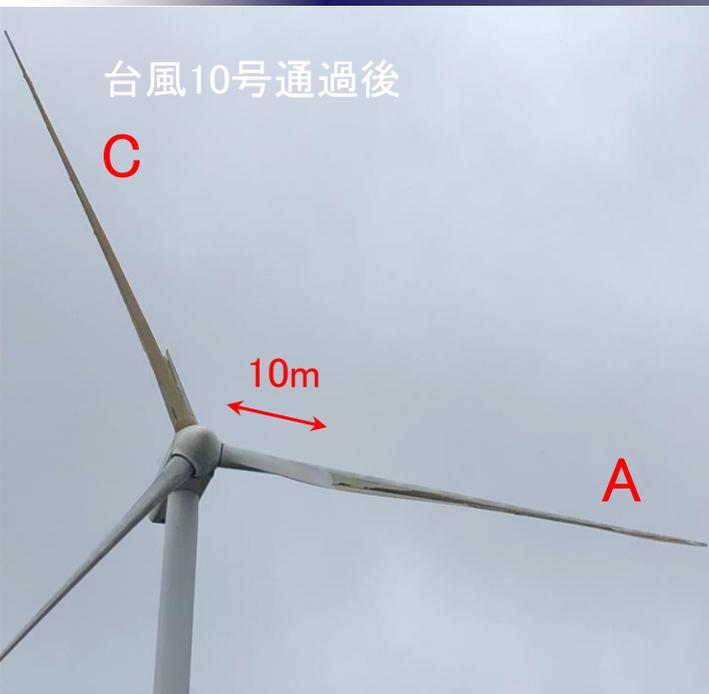
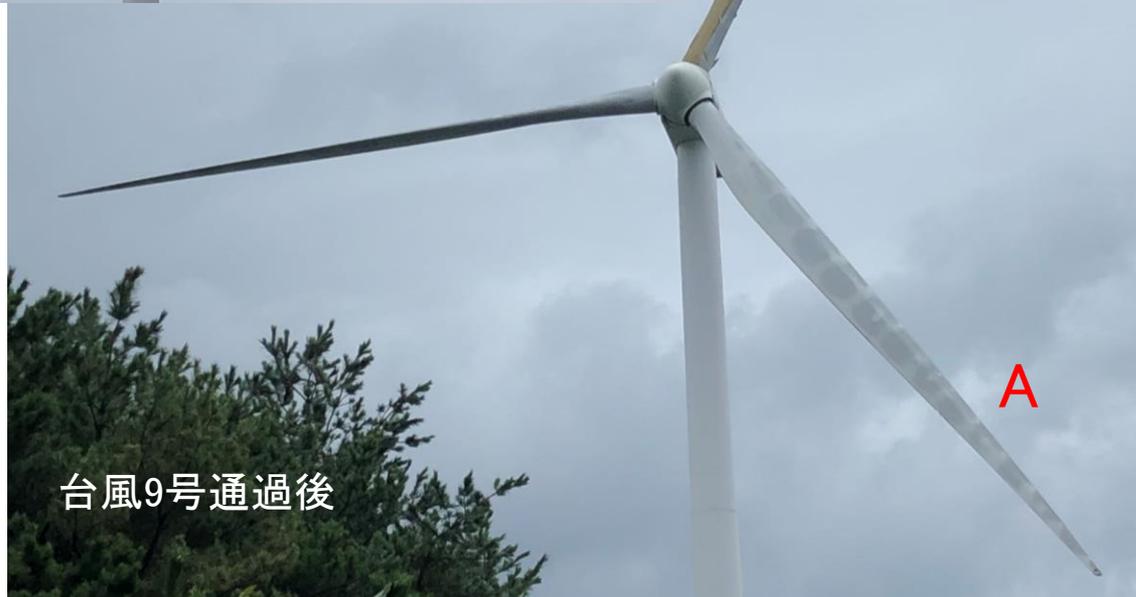
ピッチシリンダが破損しており、ナセル正面から見てSS面(風下側)が正面を向いており、ピッチ角動作としては真逆を向いている

台風9号通過後の目視点検で、TE側のシェルの開きが確認された

台風10号通過後、翼根から10m程度から先のシェル破損部分が拡大した

スパー部分を残し、翼根部の一部以外のシェルのほとんどが剥離した

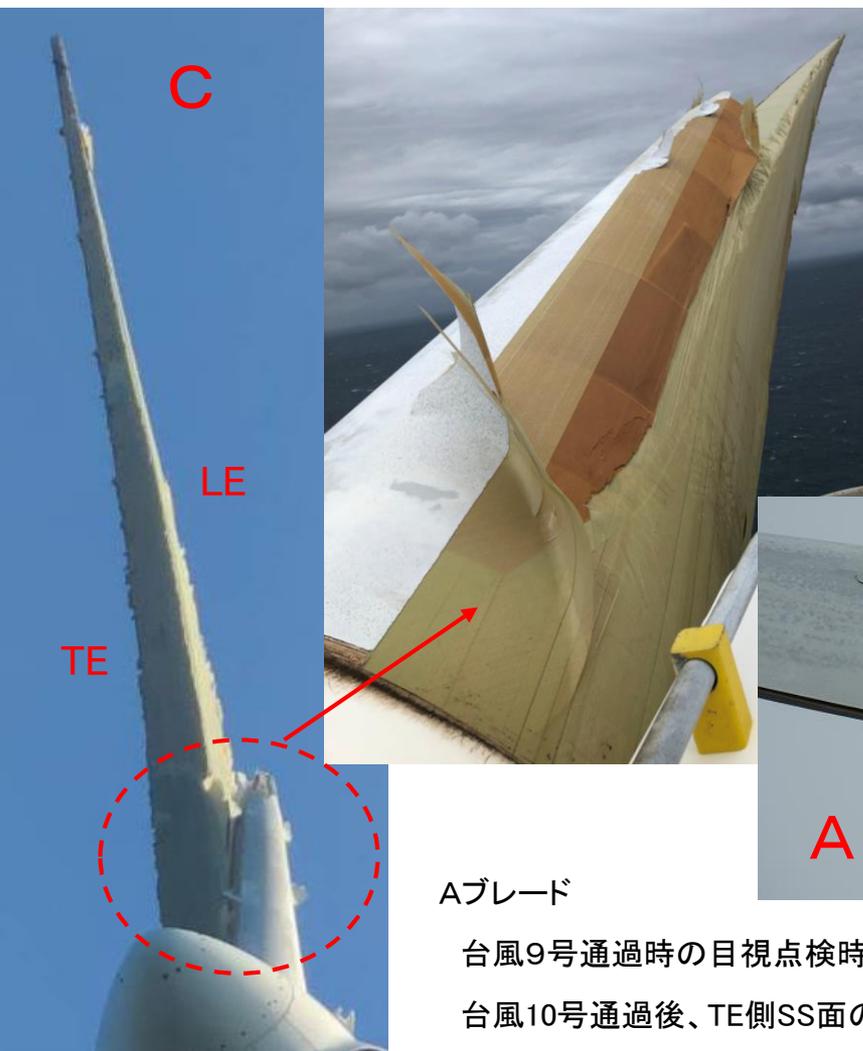
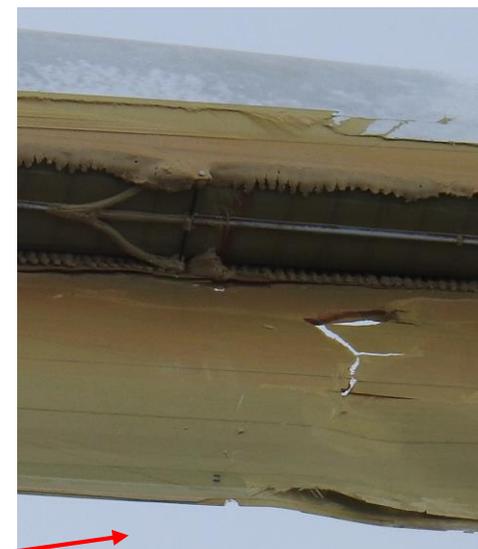
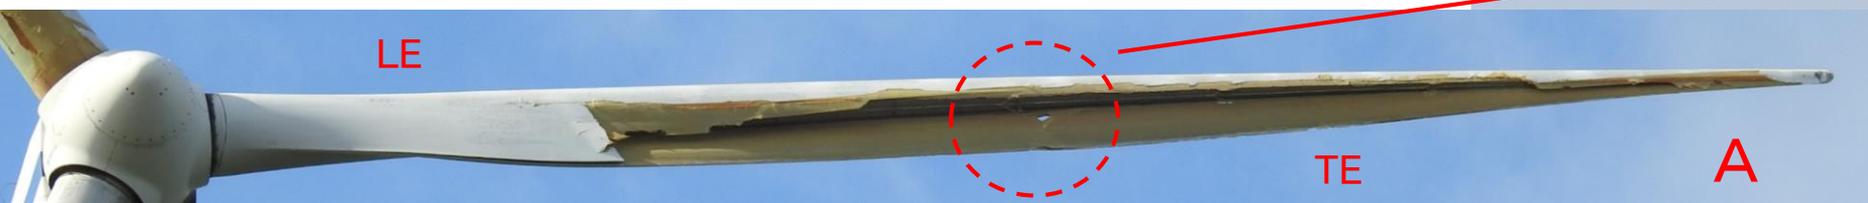
スパー部分はほとんど残っている

シェルについては翼根LE側の一部を残しほとんど剥離

台風9号通過時の目視点検時にピッチ角異常とTE側に開きを確認

台風10号通過後、TE側SS面のシェルが翼根から先端近くまで剥離した

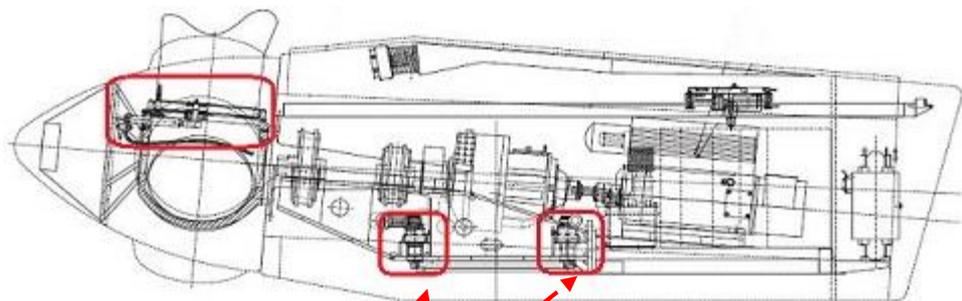
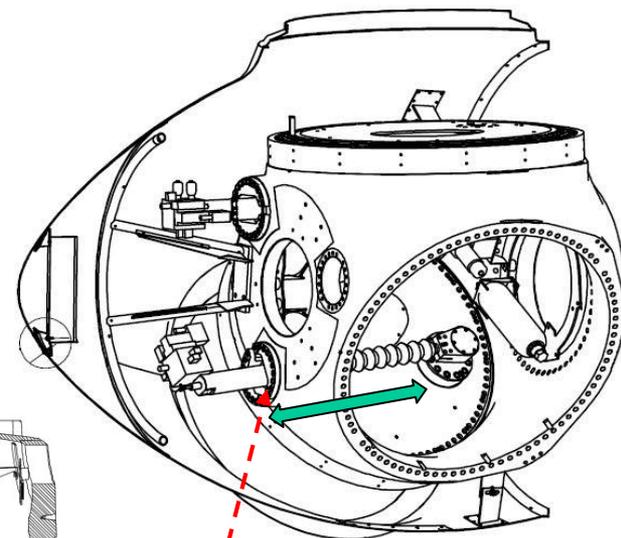
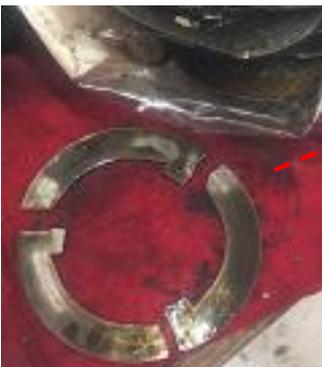
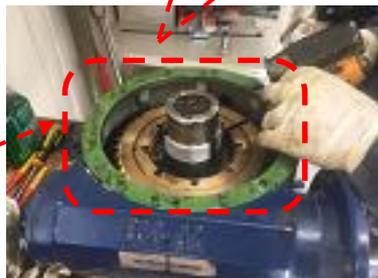
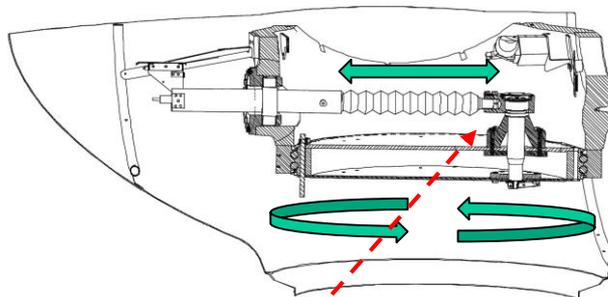
ヨーウォームギア内部  
クラッチ板破損 (全4台)

シャフト部抜けにより、ピッチシ  
リンダ本体がハブ～ナセル間  
の通信線を押しつぶしていた

Cブレードピッチシリンダ シャフト湾曲

ハウジング部分脱落

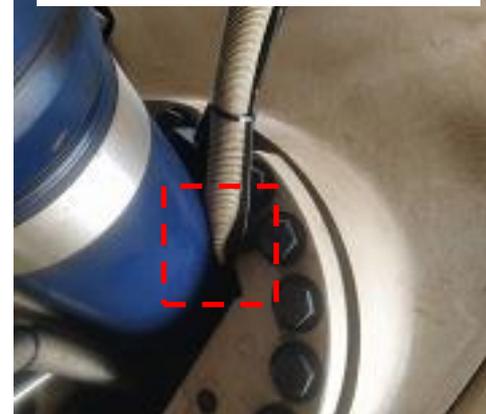
通信ケーブル破損
