# 的山大島風力発電所

台風9号・10号によるブレード折損事故に関する報告

2020年11月4日

株式会社の山大島風力発電所

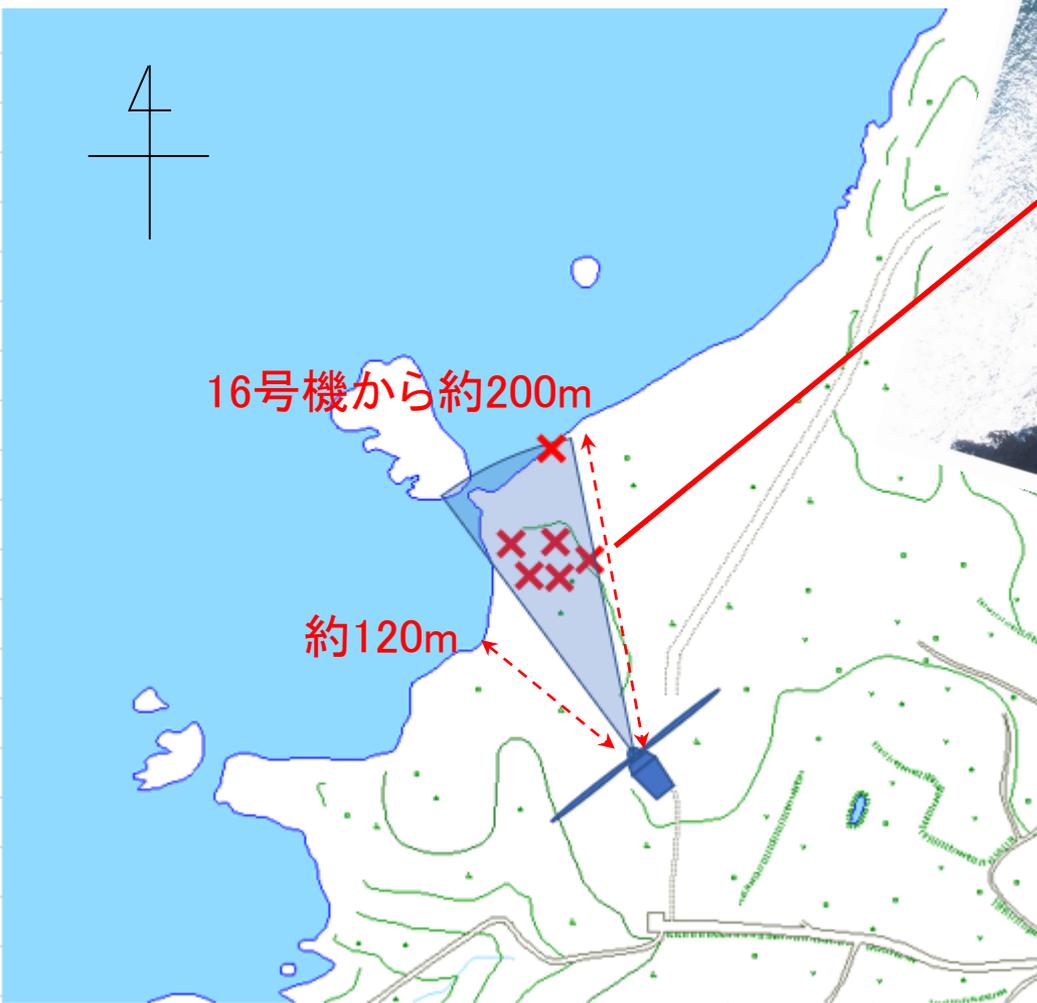
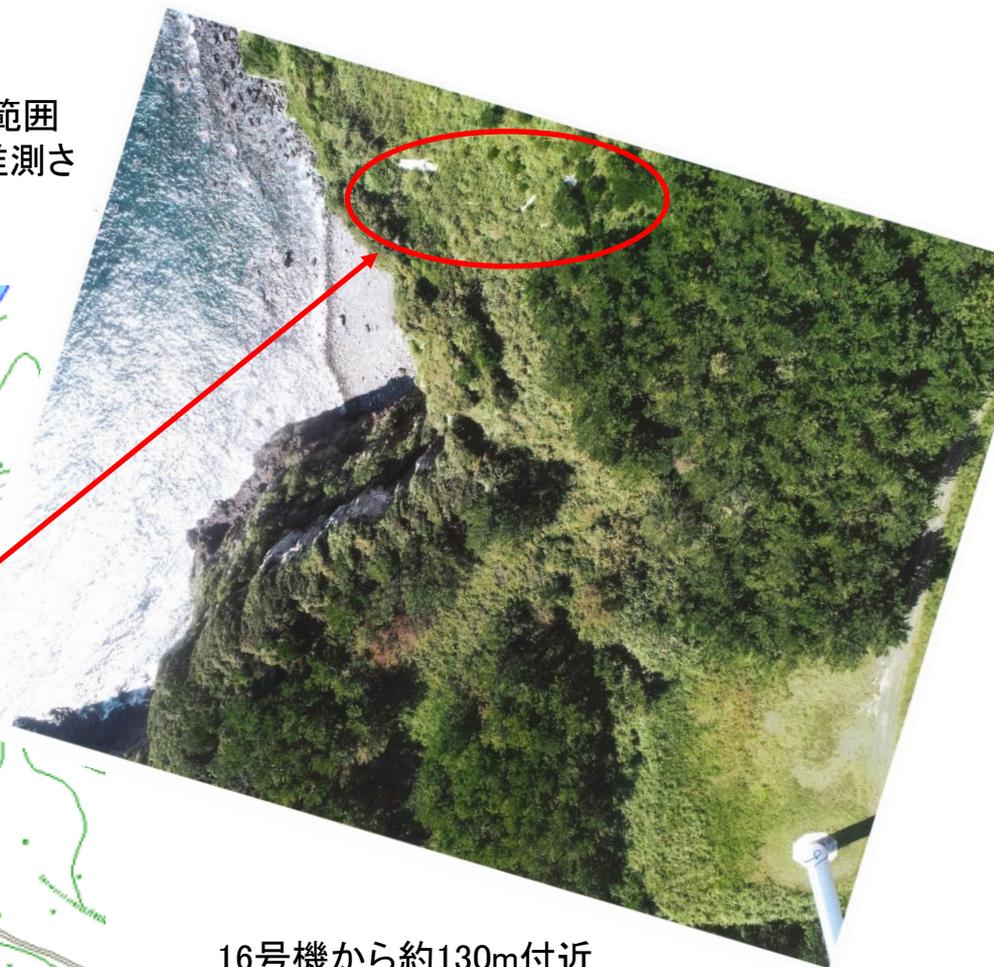
16号機から約130m付近  
ドローン撮影により確認された飛散物

16号機から北西：約120m、北：約200mで海岸線となる  
ブレード飛散物は風車の北から北北西方向約30°の範囲  
で確認されているが、一部は海上側に飛散したものと推測される

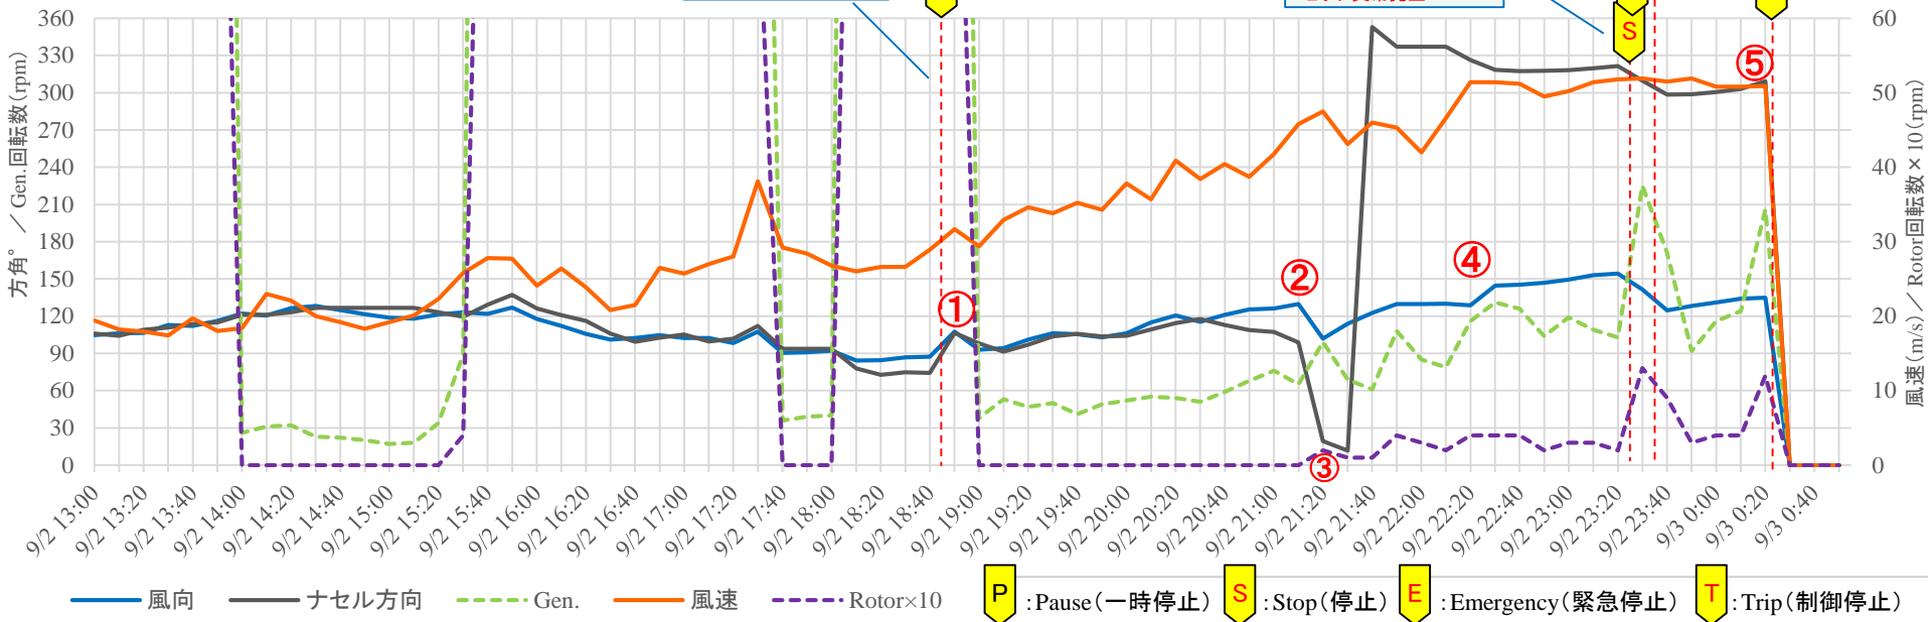
風車 前方 からの受風 (風車制御は正常)

風車の 横~後ろ 方向からの受風 (ヨーイング異常動作)

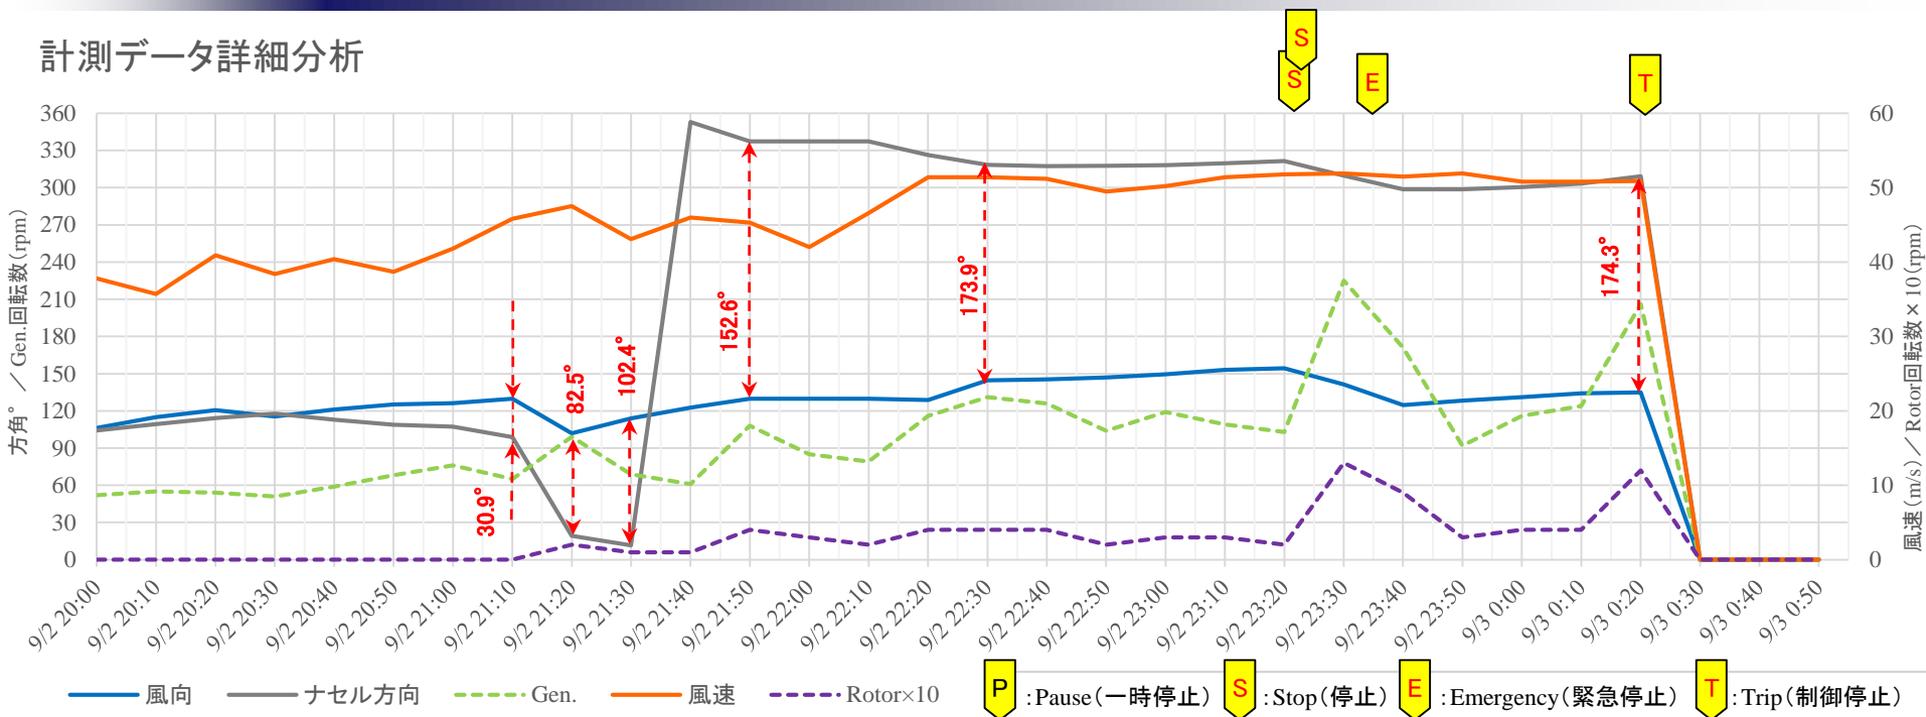
- ~20:30 この時点までは風向に対し、ナセル方向は追従動作（風車制御としては正常動作）
- 20:30~ 風向とナセル方向に徐々に開きが生じる（ナセル方向が東～北方向に動く）
- 21:50~ ナセル方向：北北西方向、風向：南東方向  
ナセル方向と風向の差が拡大し、ナセルの真後ろからの受風状態（ダウンウインド状態）
- 23:22:12 Pitch dev. min:80.6- max:89.6- により Stop(停止)  
一時停止、またはStop状態で3枚のブレードのピッチ角が4°以上開いた場合に発生するエラー  
この時点で、強風によりブレードが押されピッチ角に異常が発生したと推測
- 23:25:44 Gen.RPM: 941.5 RPM, OpSt<Run により Stop(停止)  
Pause、またはStop状態で、発電機回転数(増速機高速軸側回転数)の異常時に発生するエラー
- 23:35:47 Pitch too low: 79.9- < 80.0- エラーにより Emergency(緊急停止)
- 00:21:24 風車ログデータの記録が確認できる最後の時刻 以降の計測データ欠測

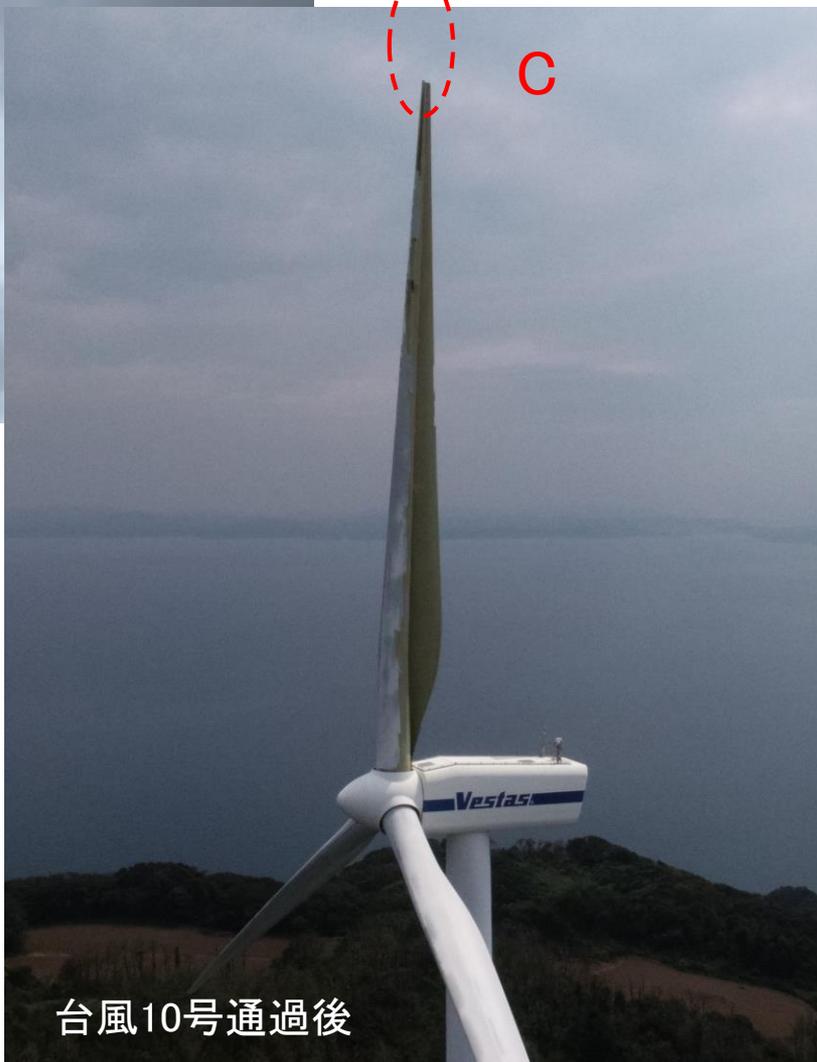
先端から5m付近でスパーク折損  
SS面ブレードシェルが完全に剥離

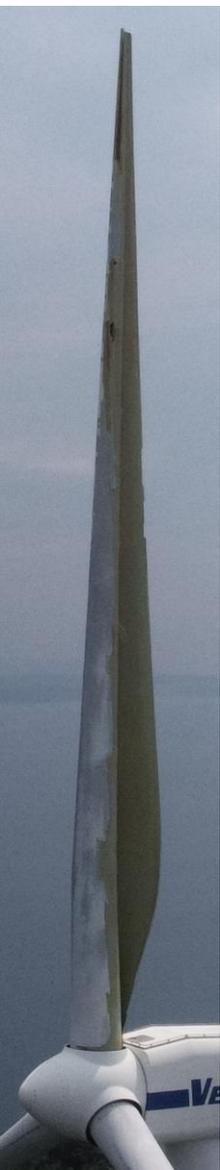
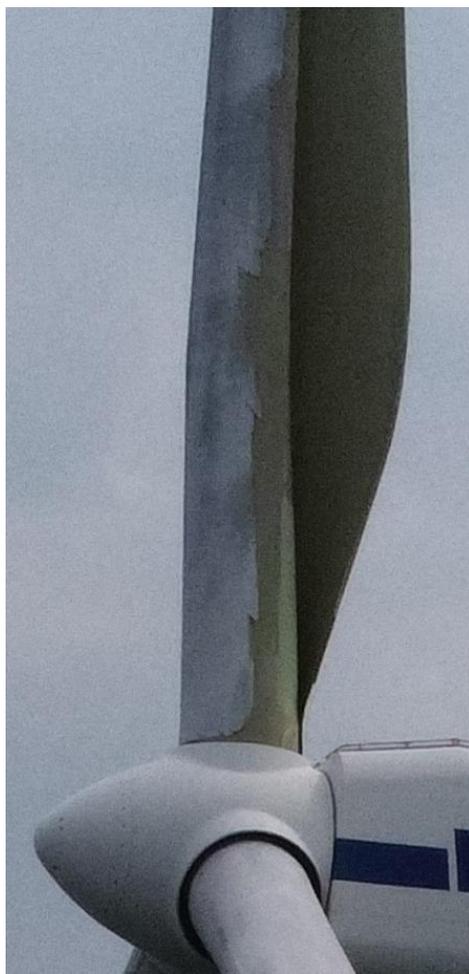
先端から5m付近でスパー折損

SS側シェル剥離 PS側シェルはほぼ残存

台風10号通過後、Cブレード先端部はナセル方向の前方となる風車から北方向で発見された

風速と風向データより、ナセル後方である南方向からの強風を受け破損したと思われる

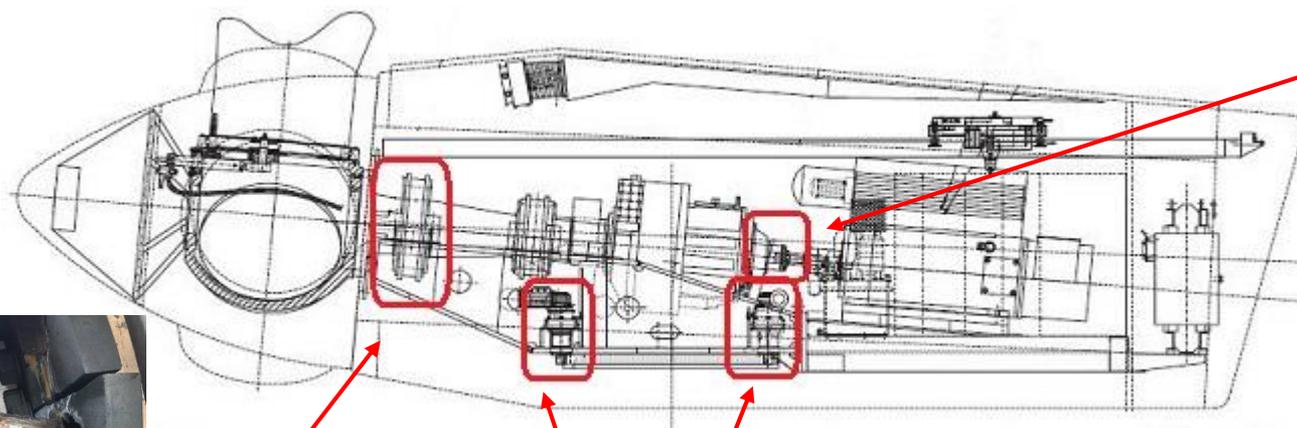
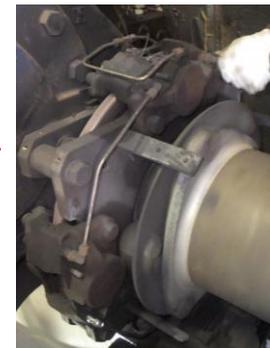
ブレーキキャリパ  
ブレーキ周辺部破損

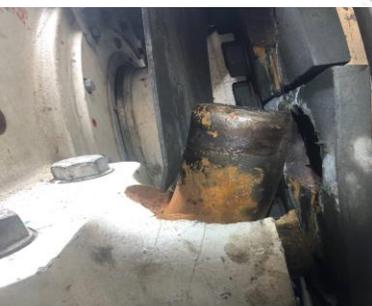
ローターロックピン曲がり  
メインベアリング  
ハウジング部破損

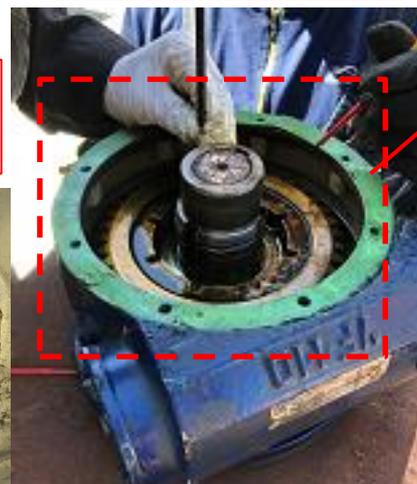
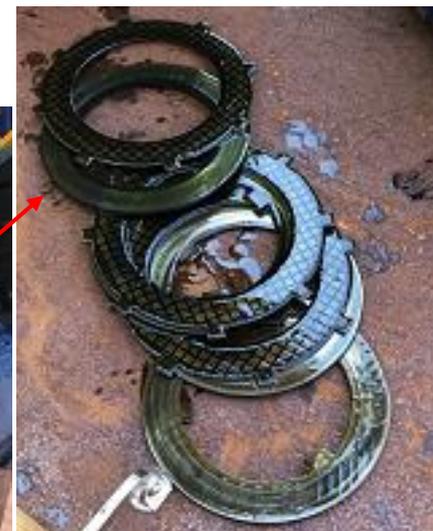
ヨーウォームギア  
内部クラッチ板破損

ヨーウォームギア  
内部クラッチ板欠け

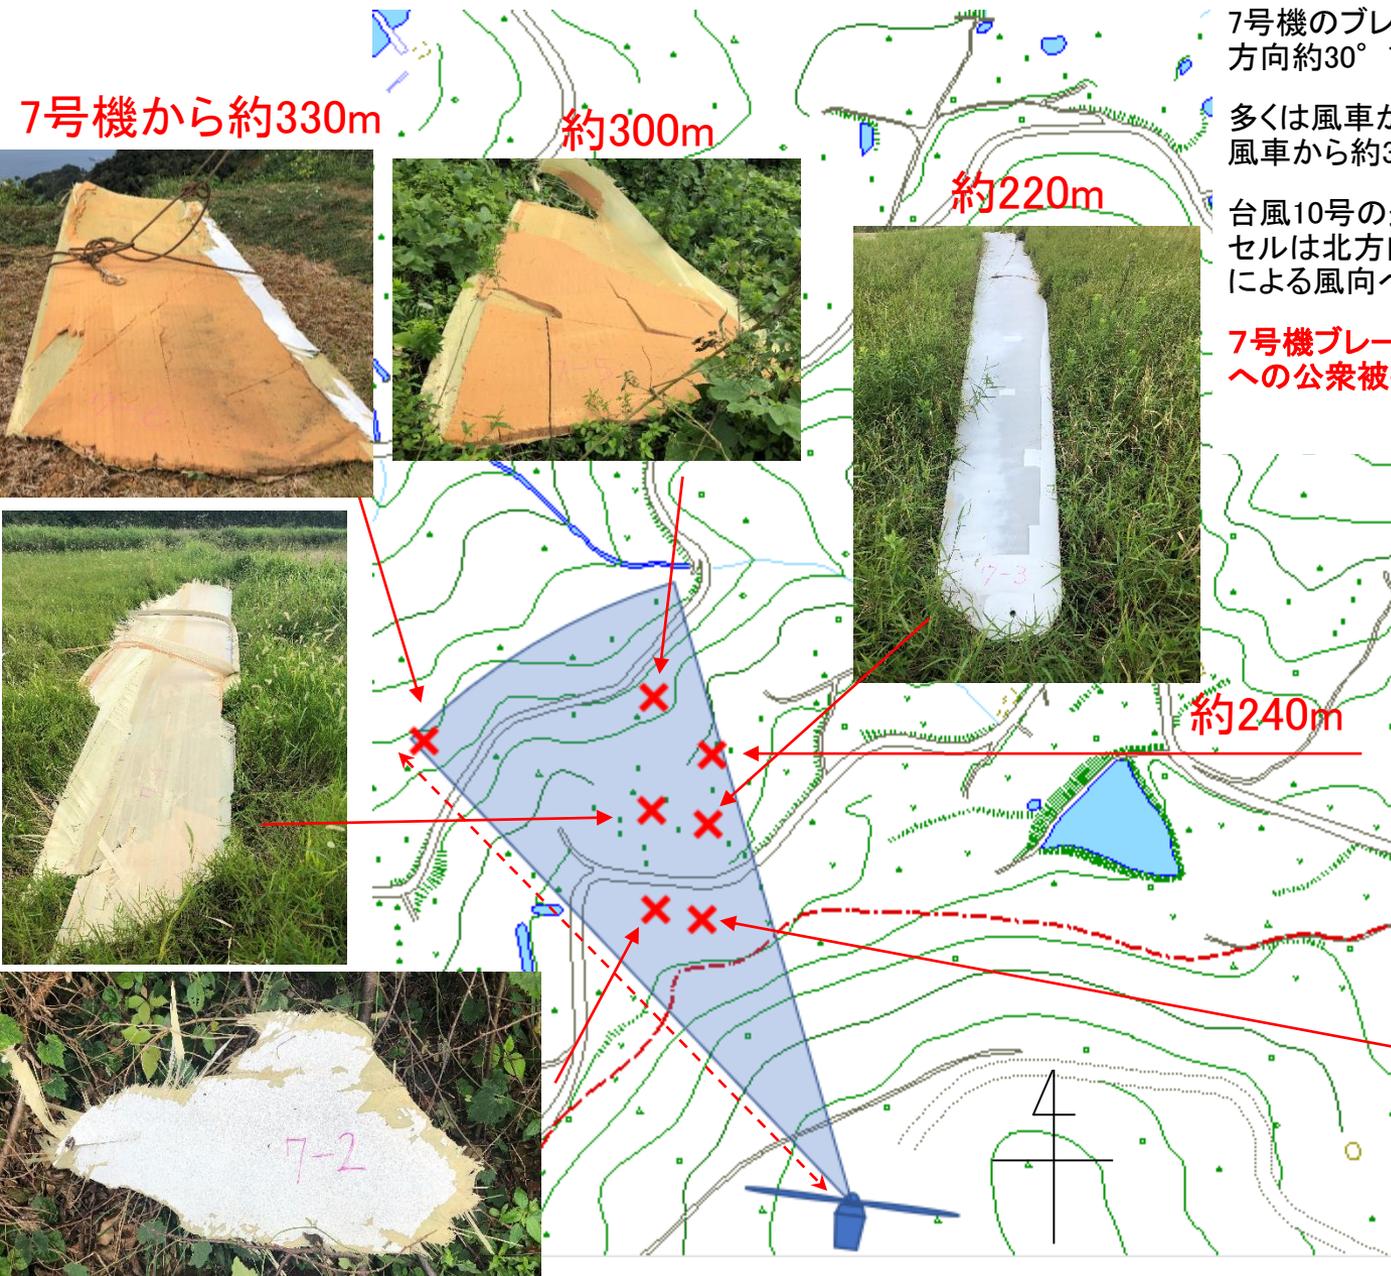
7号機のブレード飛散物は、風車の北北西から北西方向約30° 前後の範囲で確認された

多くは風車から250m程度の範囲で確認されたが、風車から約330m地点でもシェル部分飛散を確認

台風10号の通過前と通過後での確認において、ナセルは北方向約10~15° 方向であった(ヨー制御による風向への追従動作はできない状態)

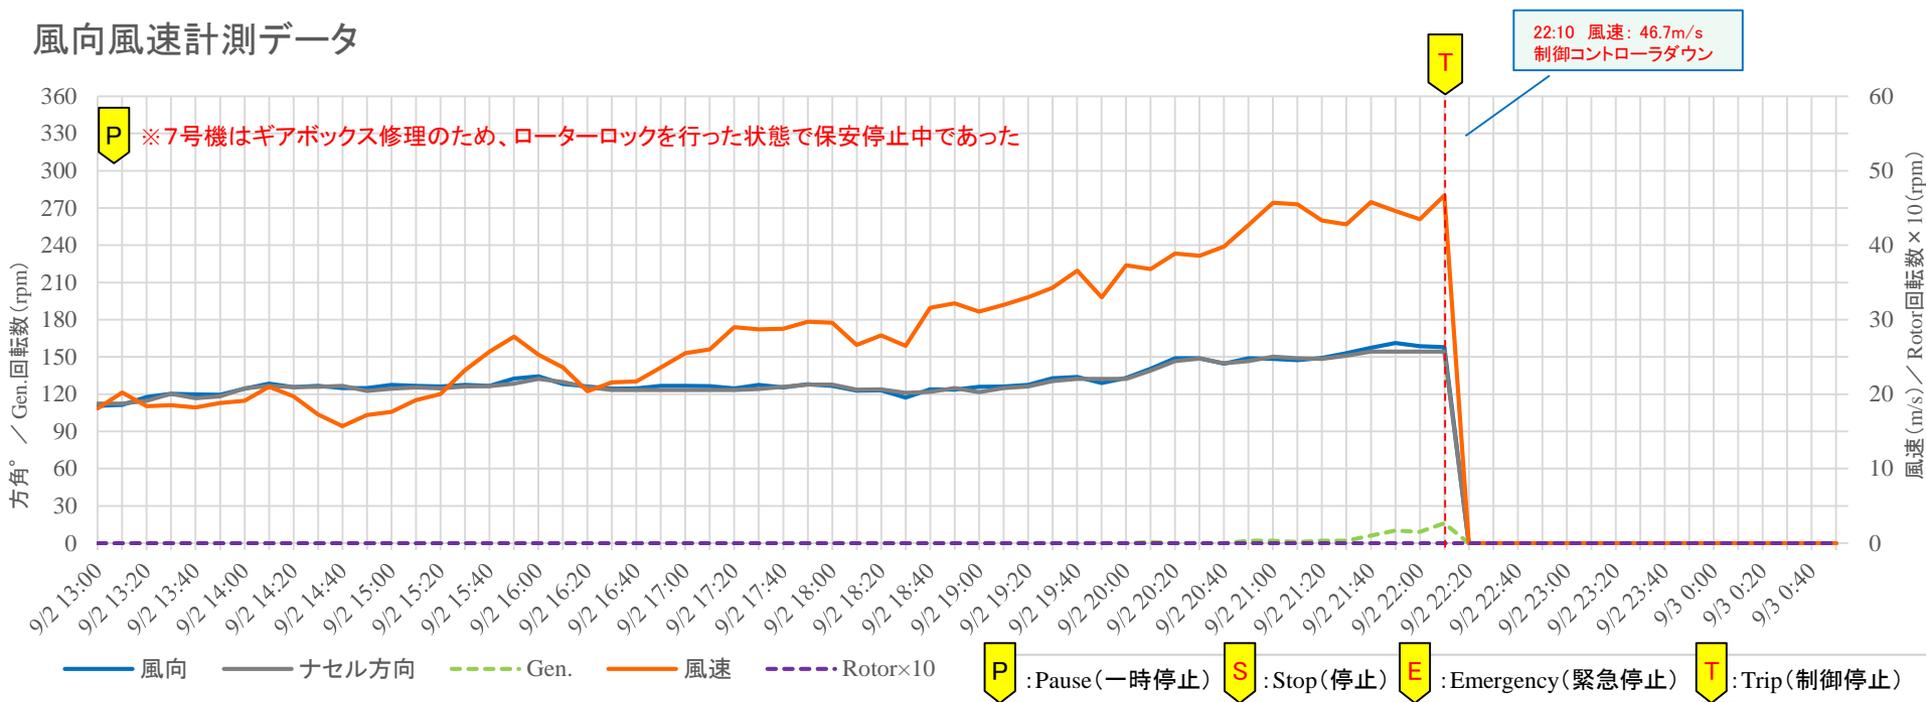
20:50～ ローターロック中にもかかわらず発電機の回転が計測された  
⇒ローターロックピンの異常が発生したと推測される

22:08 風車ログデータの記録が確認できる最後の時刻  
以降の計測データ欠測

※ 台風9号通過後、ナセル方向が北方向(10~15° 前後)と  
なっているのを確認  
22:08以降、南東から南西方向に変化する強風によりナセル  
が押され方向が変化したものと推測される

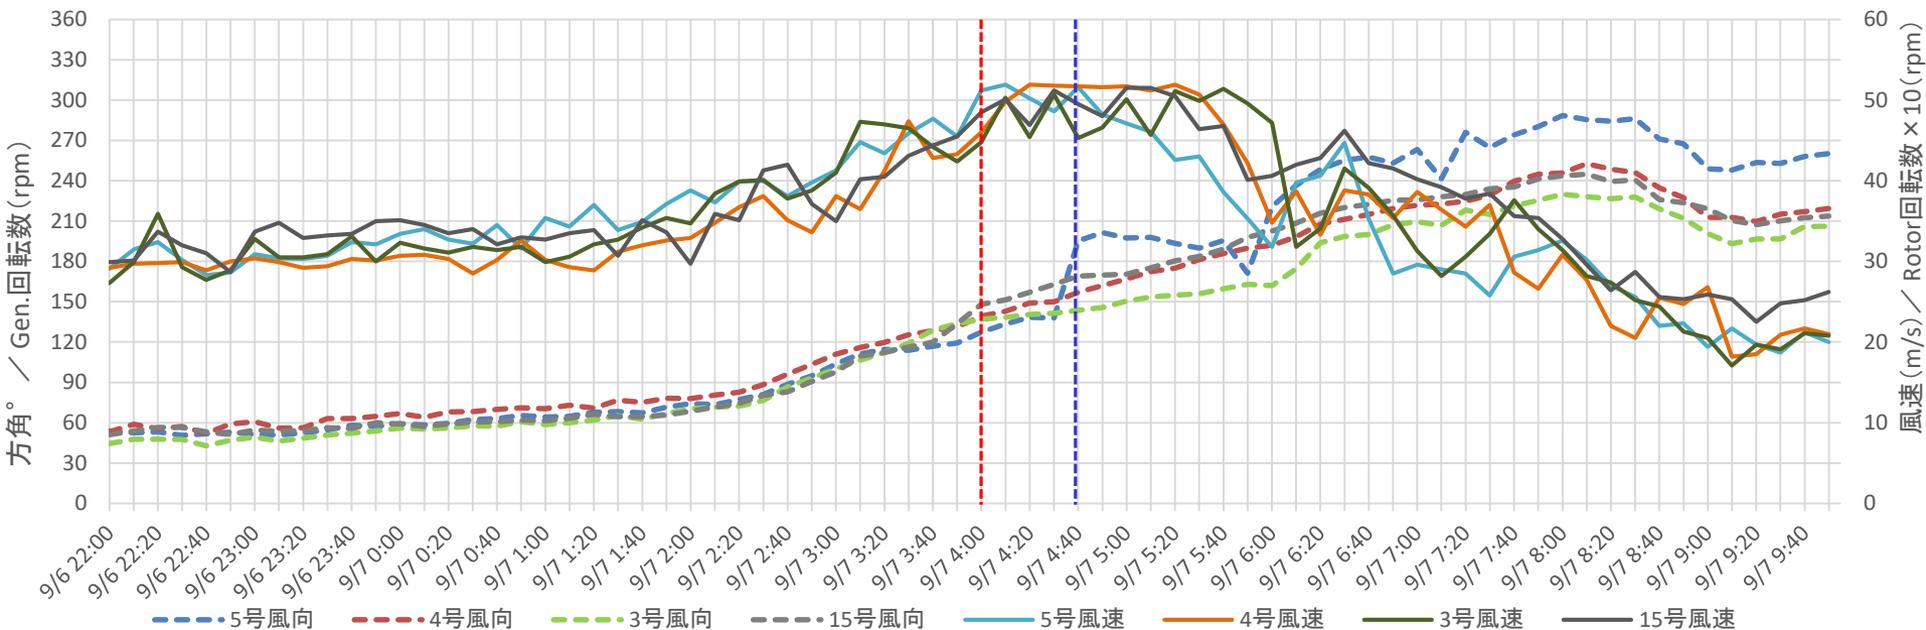
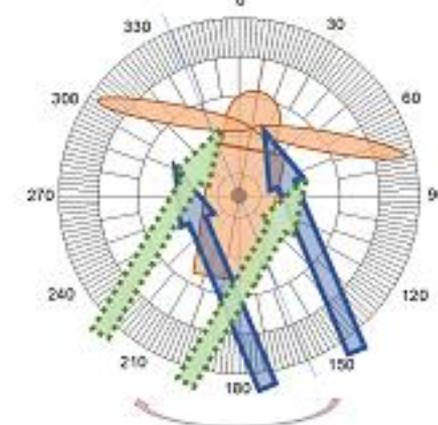
- 04:00~ 風速が強まったと思われる時間帯  
風向:150° ~
- 04:40~ 9号風車で45.2m/s (10分平均値での最大風速)を記録  
風向:180° ~

ブレードの飛散状況より、04:00~05:00 (風向:南南東~南)の時間帯にブレード破損に至ったものと推測される
