# 番屋風力発電所 5号機風車ブレード破損事故について

2020年 11月 株式会社鹿児島風力発電研究所 番屋風力発電所

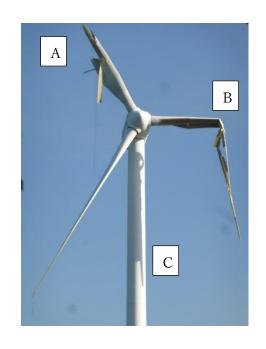
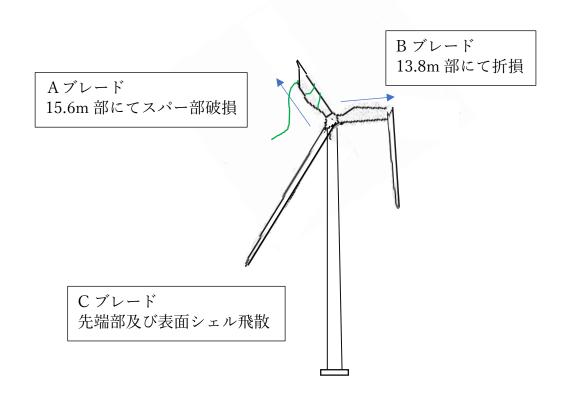
#### 5. 事故確認時の5号機 風車ブレード状況

写真のように、A ブレード先端が折損し飛散、B ブレード先端も折損、垂れ下がった状態であった。 C ブレードは、シェル表面が剥がれて飛散した状態であった。

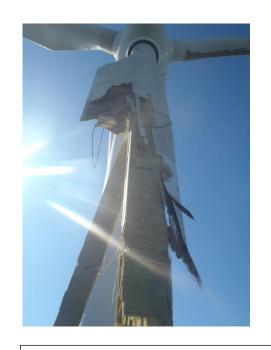
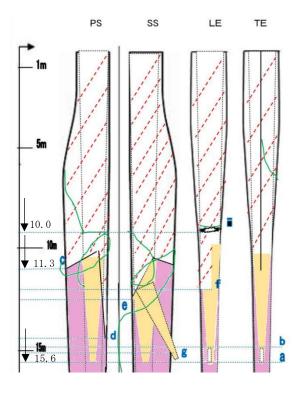
#### Aブレード状況

ブレード損傷後、強風で左右に振られ スパー (補強材) のねじれが発生、損傷している (10.0m 付近) また、被雷ケーブルが巻き付いている (露出部全長 29m)

ハブ側から距離	状	况
a 15.6m	スパ部 部分折損	
b 14.8m	スパ部 部分 折損	
c 11.3m	ps 赤斜線点線部	ラミネート部分残骸
d 15.0m	ps 同上	ラミネート部分残骸
e 13.5m	ss 同上	ラミネート部分残骸
f 13.0m	LE サイド	破断
g 15.6m	SS スパ部部分 裂け	剥がれ
h 避雷ケーブル	TE $7m \Rightarrow ps 10m$	巻付き ⇒ LE 10m
	⇒ SS 13m 巻付き	全長29m
I 10.0m	LE 部 避雷ワイヤー打	丁撃 破断

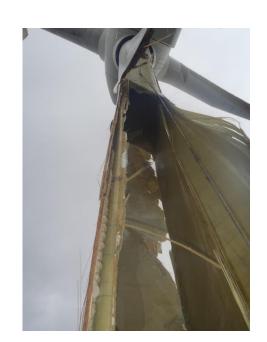
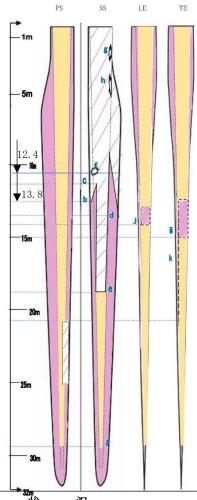
# Bブレード状況

ブレード打撃によりスパー (ブレード補強材)の損傷を確認

ハブ側より 12.4m 付近に ブレード打痕を確認

ブレ	ード飛散部 30m
ハブ	側から距離	状 況
a	<b>29</b> m	スパ部 29m部分で折損
b	<b>13.8</b> m	ps /// 赤斜線点線部 ラミネート部分残骸
С	<b>11.4</b> m	ps 同上 ラミネート部分残骸
d	<b>14.5</b> m	ps 同上 ラミネート部分残骸
е	18.5m	ps 同上 ラミネート部分残骸
f	<b>12.4</b> m	ps ラミネート部分 打撃部
g	3.5m	ps ラミネート部分亀裂部
h	<b>5.5</b> m	ps スパ部とラミネート部 剥離
i	13.8m	LE スパ部開口剥離部
j	15m	LE スパ部開口剥離部
k	<b>21</b> m	LE スパ亀裂部 L <sup>=</sup> 6m

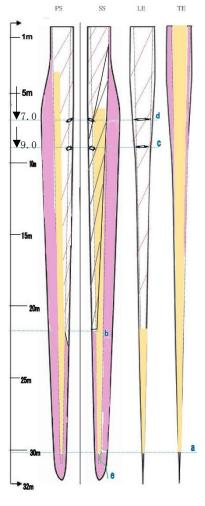
# Cブレード状況

表面シェルの殆どが 剥がれて飛散している

ハブ側より 9m 付近に打痕を確認

ハブ	<b>削から距離</b>				状	況		
a	<b>30.5</b> m	スノ	श	折損				
b	<b>22.0</b> m	ps	SS	7//	赤斜絲	<b>!点線部</b>	ラミネー	ート残骸
С	9.0m	Le 🕏	部	打擊跡				
d	<b>7.0</b> m	Le 🕏	部	打擊跡				
е	<b>30.5</b> m	避雷	ケ	ーブル	30.5 m	スパ部よ	り全長さ	2.75m

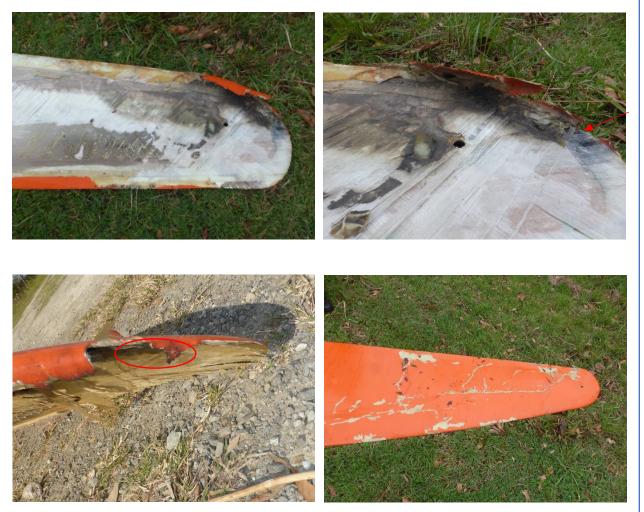
#### 回収したAブレード先端部状況

LE (Leading edge) 側先端部に落雷による破損(噴破)が確認される。塗装部付着物を指でなぞるとスス状のものが付着したことから 今事故のものと判断する。

Aブレードに 9月5日 21時42分に落雷による損傷があったと判断する

今回の事故要因と推定される落雷損傷が、ブレードレセプター受雷部から確実に被雷ケーブルへ入雷しなかった可能性があるため、風車設備へのより有効な雷対策の検討を行う。

具体的には、発電所代表機にダイバーター・ストリップス取付等の検証を専門の方に指導を仰ぎながら実施していくこととする。

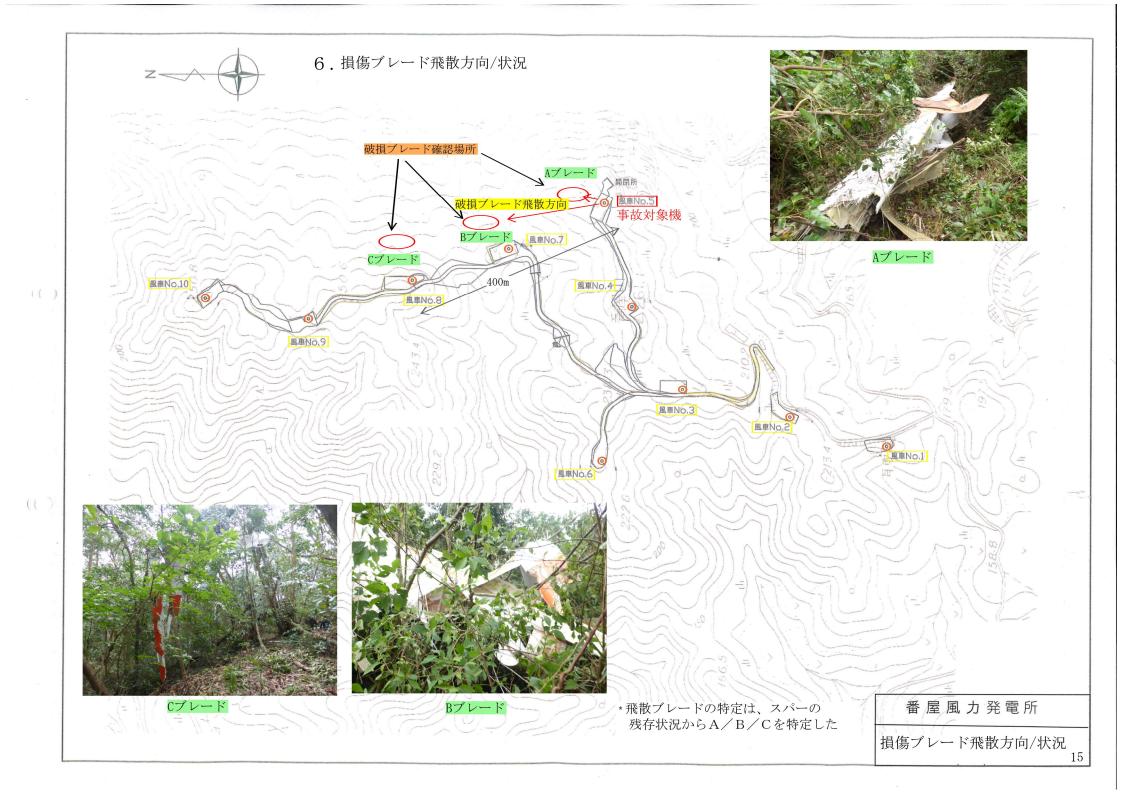
B及びCブレード先端には、雷痕等の 異常は認められない

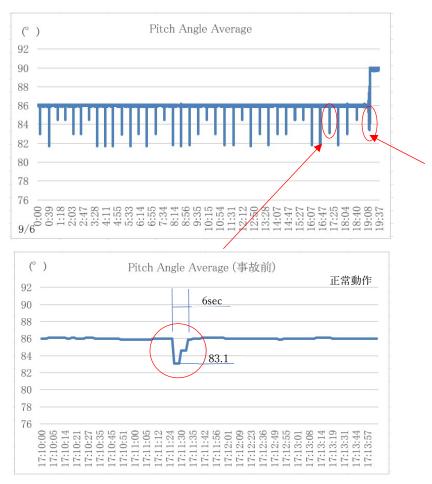
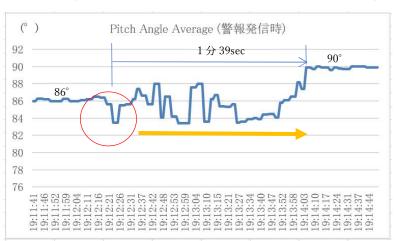
19 時 12 分頃から同現象で自動コントロールしているが、何らかの外的要因で修正出来ず、3 枚のブレードピッチ角の差が許容値を超え、90 秒過ぎたため、19 時 14 分「ピッチ角異常」の警報を発信、風車異常時の待機ピッチ角度 90° へ移行している。

動いた後、自動修正。その後も修正継続

# → 修正不能

異常と判断し 90° へ移行

(19:14 Pitch dev min 81.0° max 90.1° 警報)

ピッチ制御装置に異常はない 外的要因によると考えられる \_\_\_ ブレード 異常 \\_\_\_\_

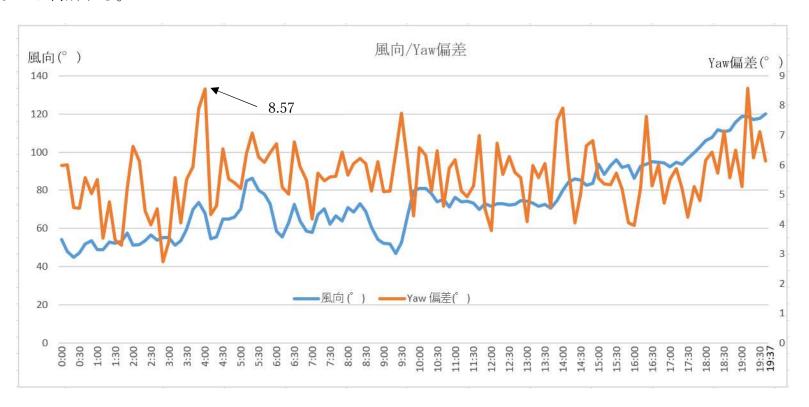
#### ③ YAW 制御の状況

停電前まで YAW 制御は、風向に追従して自動制御出来ており、YAW 偏差(風向と YAW のズレ)も<u>最大で 8.57°</u>であり問題ない。

また、停電後、YAW 自動制御無しで風向きが変化しているが YAW 本体に異常は無いことから、YAW 制御不良による事故ではないと判断する。

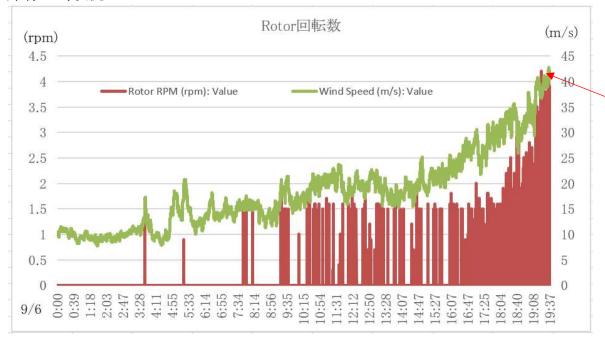
#### 風車停止時状況

事故前、風車は停止、遊転中であり、風速 15m/s 付近から遊転の頻度が多くなっているが、過回転の兆候は見られない。 また、事故確認時、5 号機風車廻りに飛散物が散乱していないこと、タワーに打痕が無いこと等からも、過回転ではないと判断する。

最大: 4.2rpm (定格 21.3rpm)

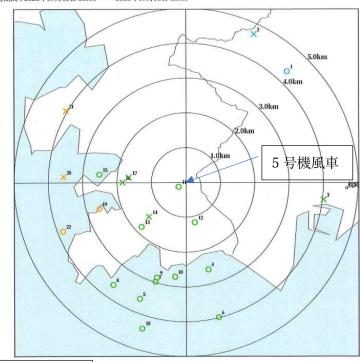
右図で5号機地点(中心点:No.11)に於いて落雷が確認されている

内 容 雲放電

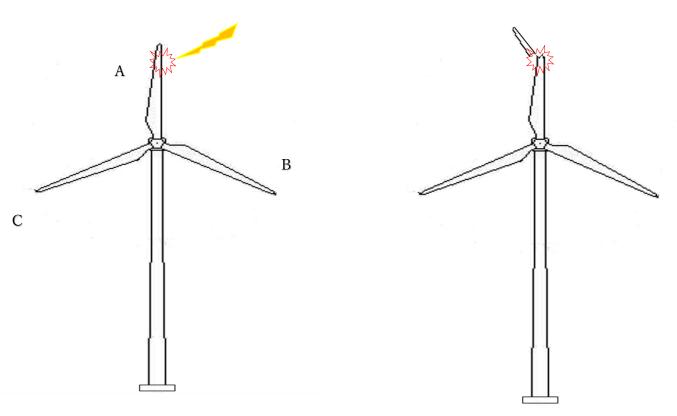
#### 1-9月5日 21時42分 落雷によりAブレード先端が被雷、損傷

9月5日21時42分、フランクリンジャパン殿調査に於いて落雷が確認されていることから、また、回収したAブレードと思われるブレード先端から雷痕、噴破の跡が確認されることから、Aブレード先端が被雷、損傷したものと判断する。

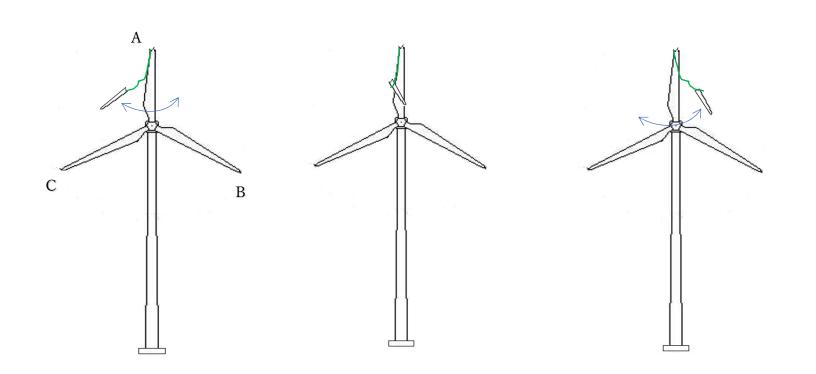
② A ブレードの飛散物及び残ったシェル・スパーが B ブレード及び C ブレードを打撃 ローターがゆっくりと遊転状態であった為、被雷ケーブルに繋がった A ブレード飛散物が B ブレード 及び C ブレードを打撃したと推定する。

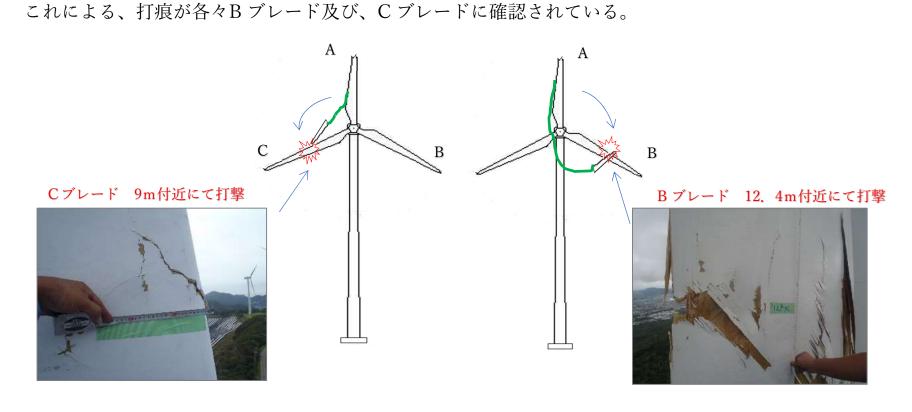
③ Bブレード及びCブレード打撃損傷部から台風強風により損傷拡大、破損、そして飛散 45m/s 以上の台風強風により、Bブレード及びCブレード打撃損傷部が拡大し、破損、飛散したと推定 する。
